# PROCES-VERBAL DE DESCRIPTION DES LIEUX

**LE SEPT JANVIER DEUX MILLE VINGT-SIX**

1 rue Ernest Renan à PERPIGNAN (66000)

L'appartement saisi constitue le lot N°4.

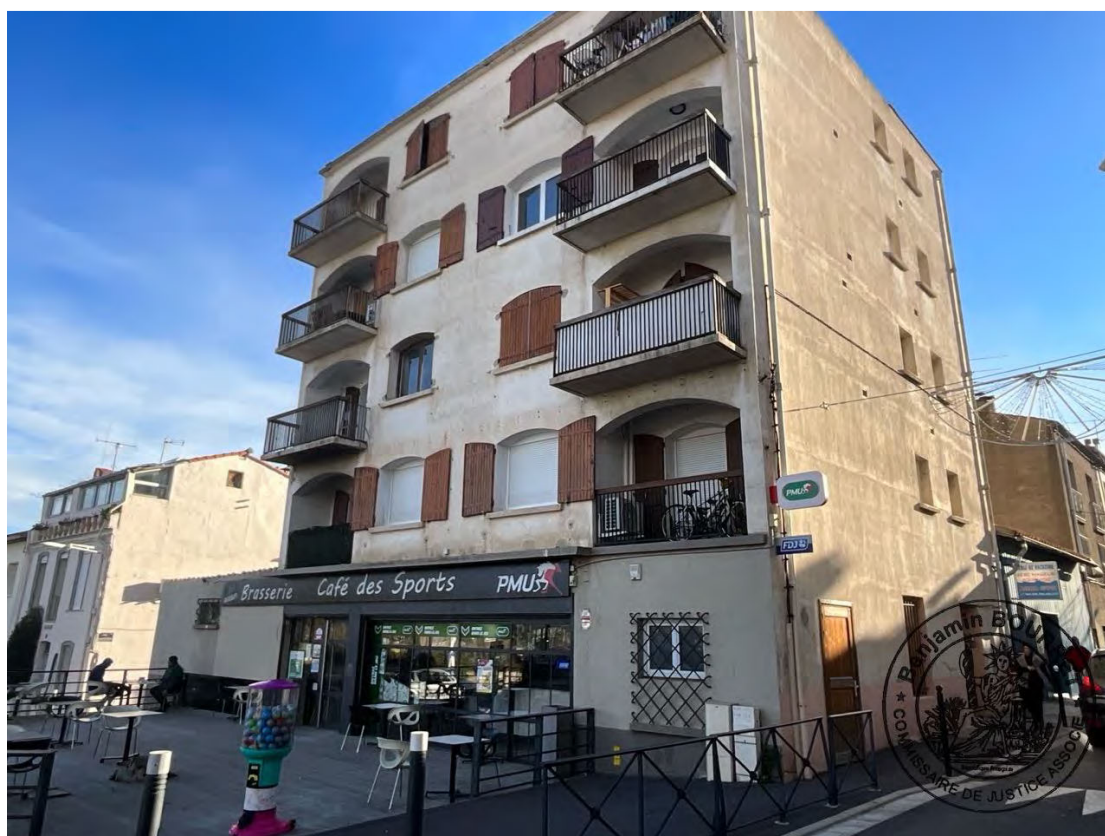
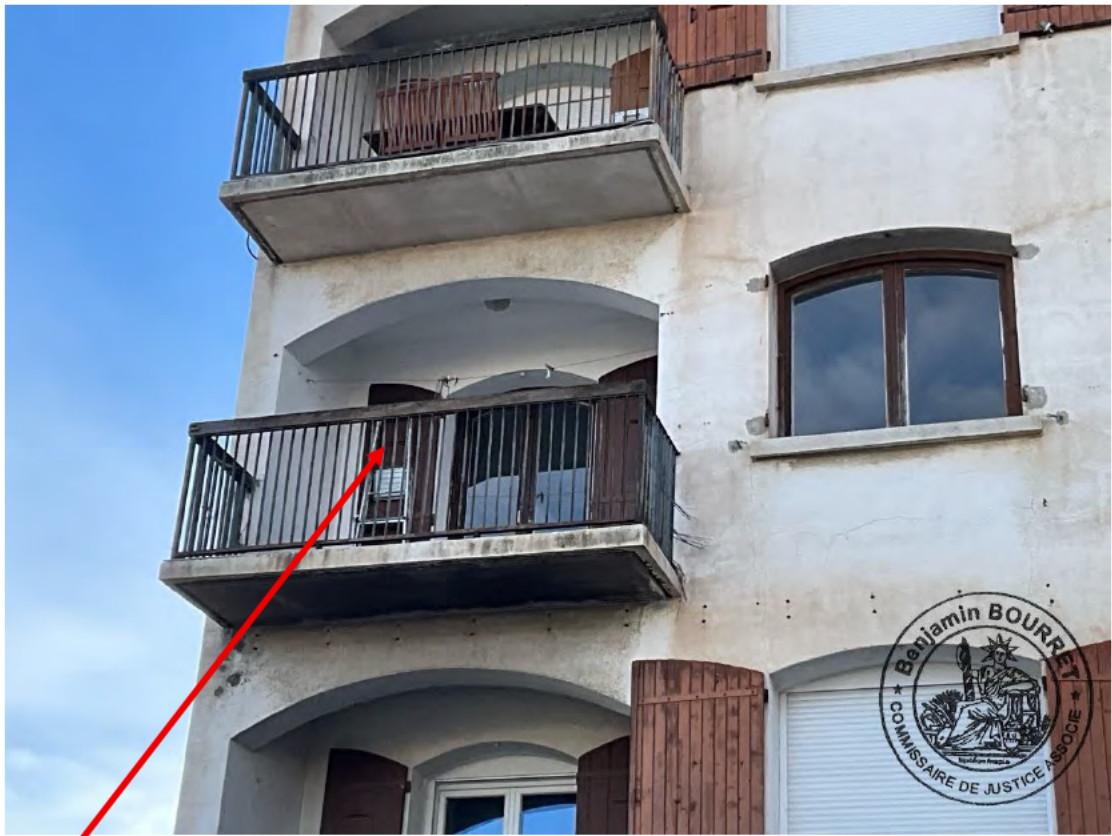
Façade Nord-ouest :

Balcon correspondant à l'appartement saisi

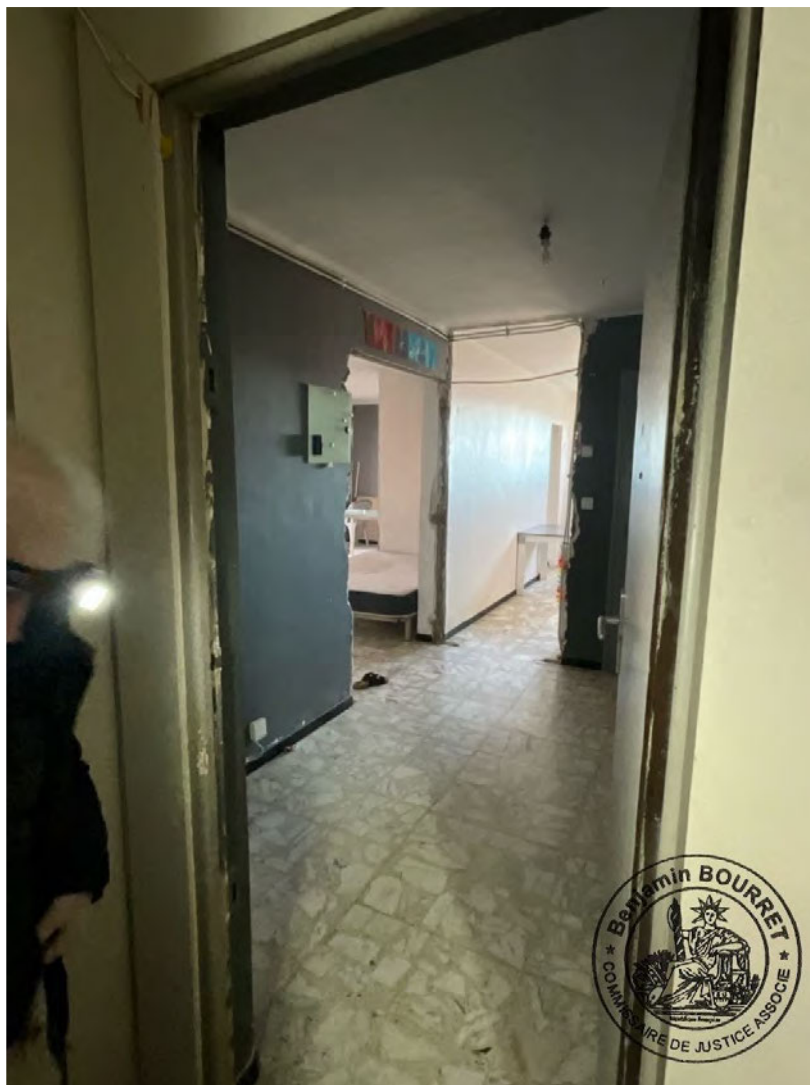
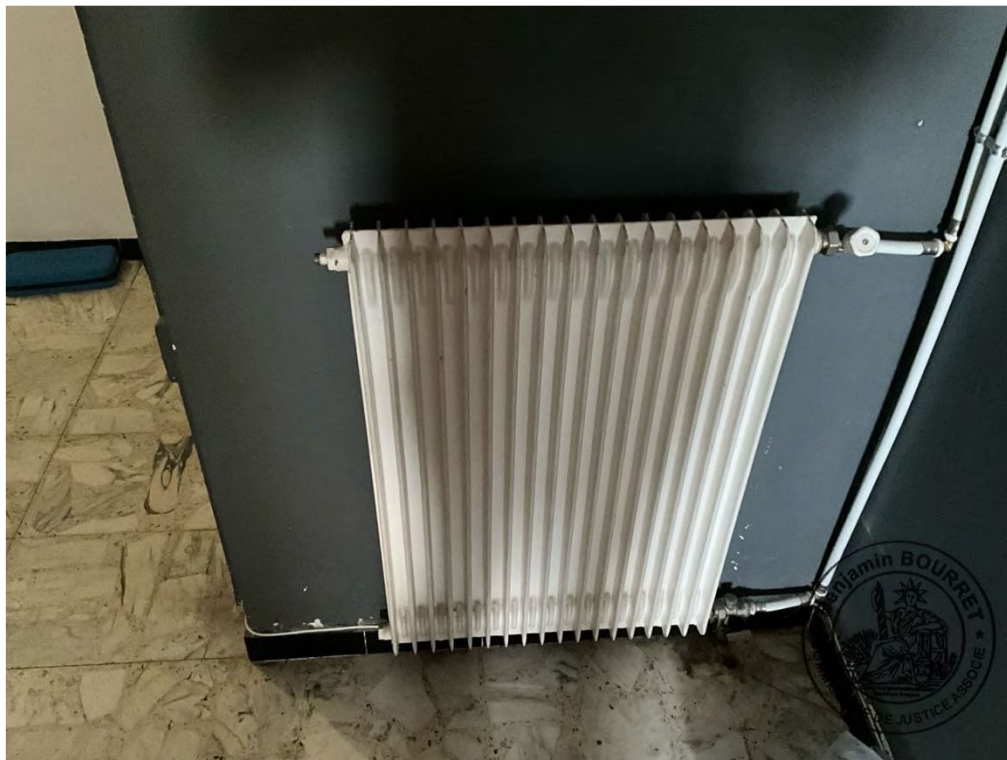
#### **A- Entrée :**

La porte d'entrée en bois est sale et dégradée.

Le sol carrelé est d'aspect ancien. Il est en état d'usage. Il comporte certaines fissures.

Ils comportent de nombreux trous chevillés et sont dégradés.

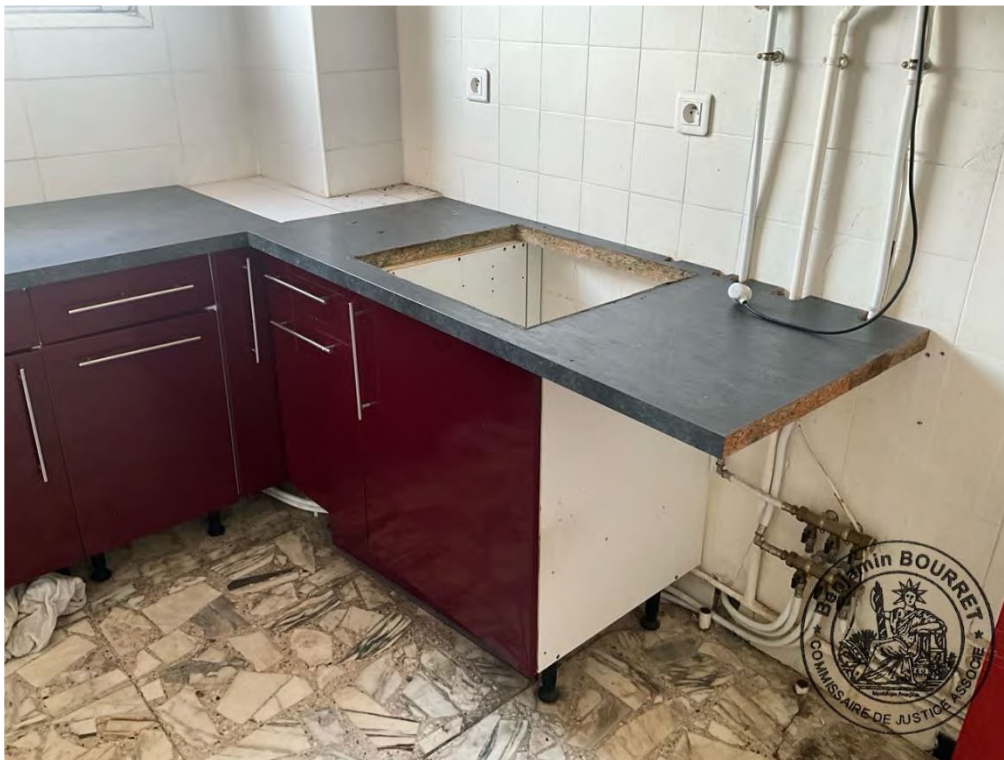
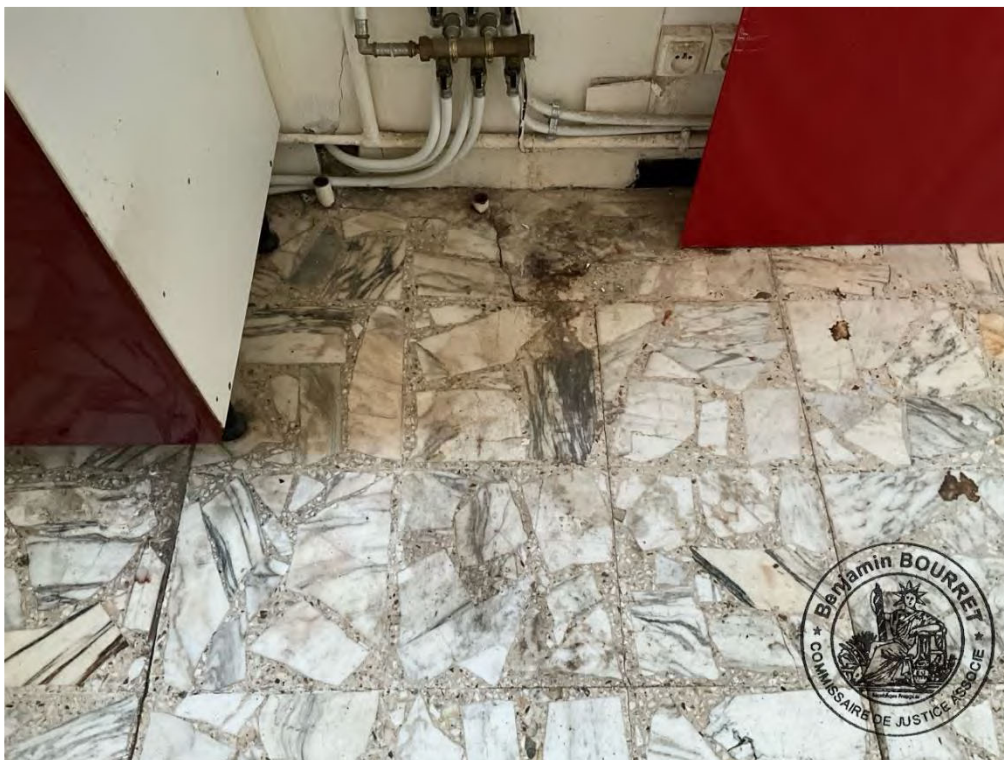
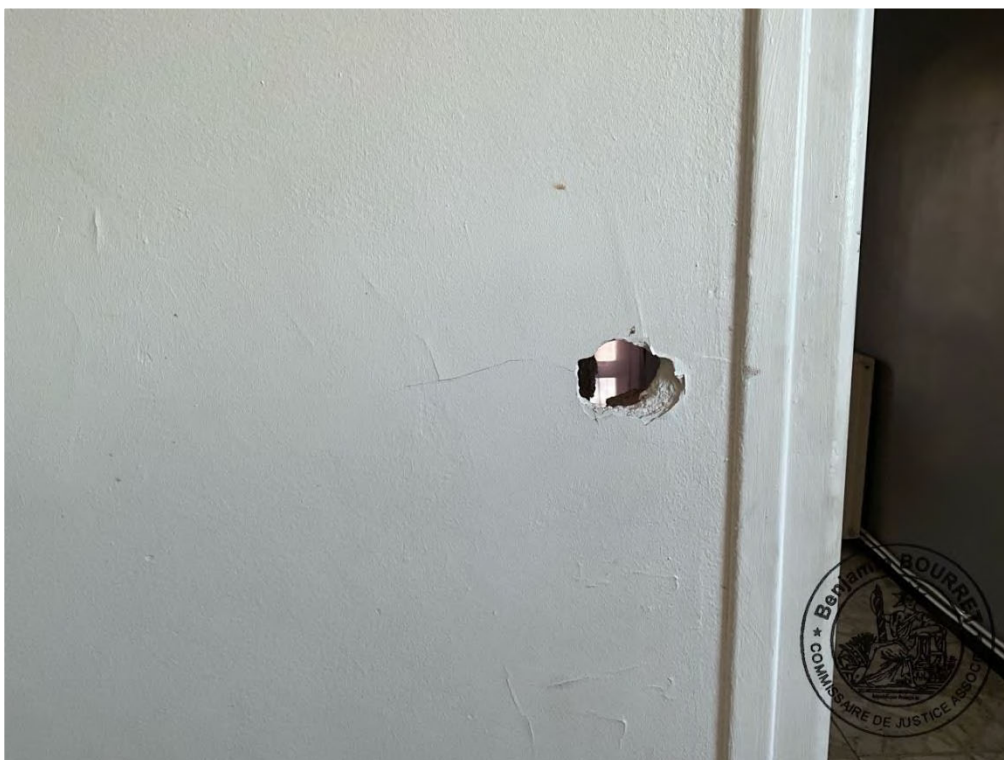
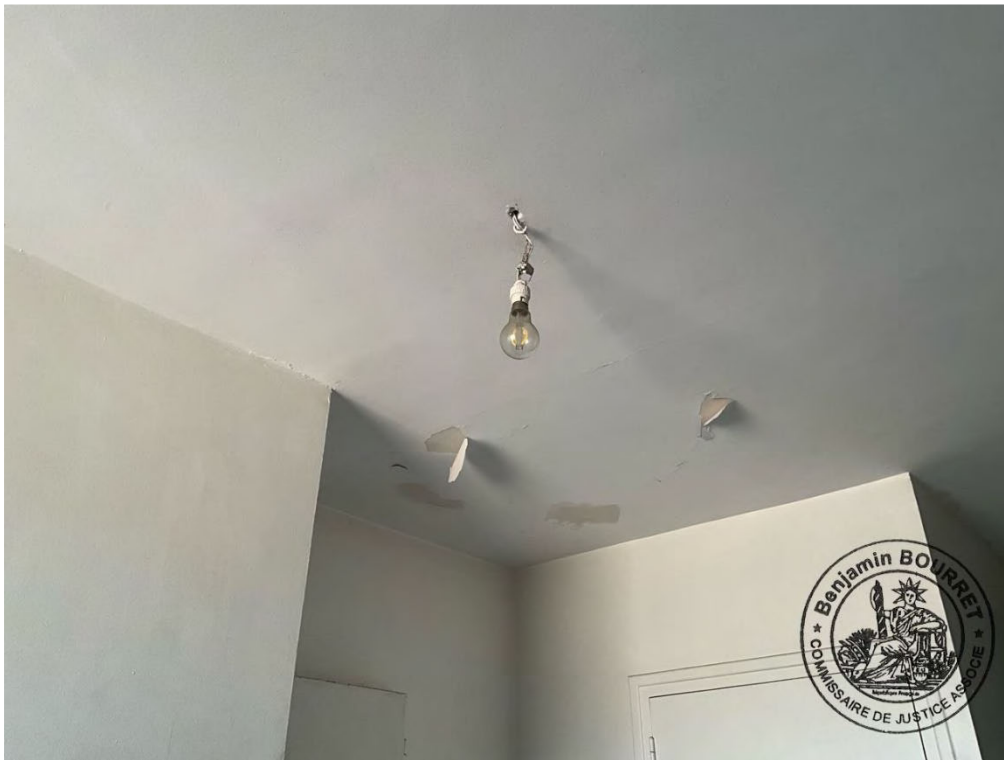
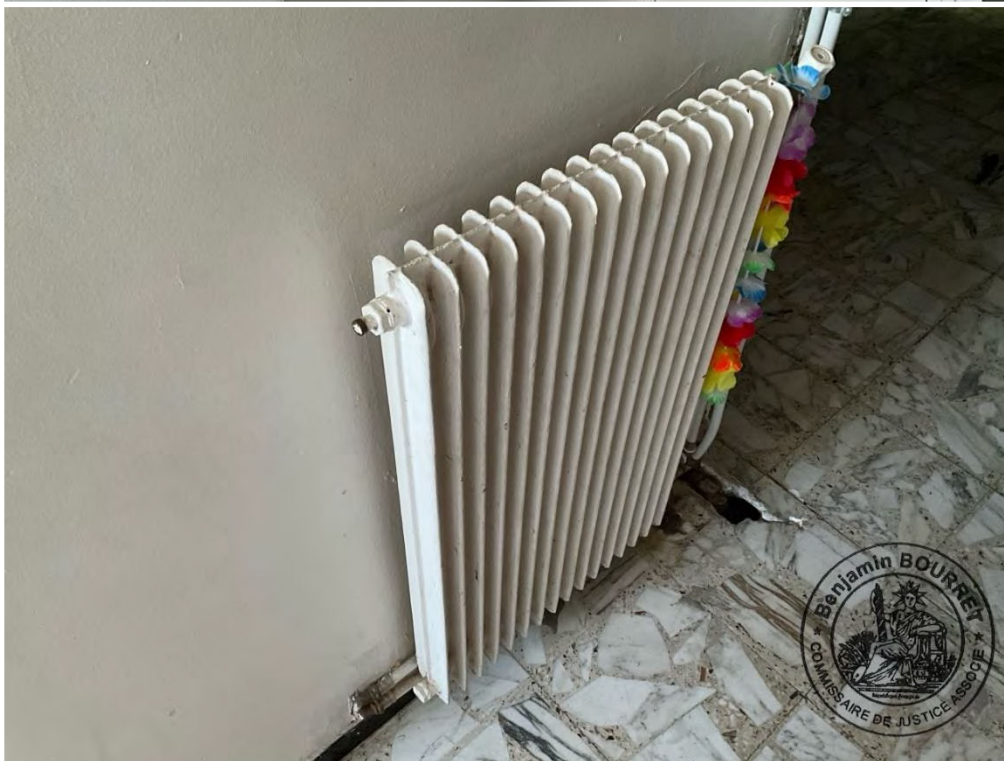
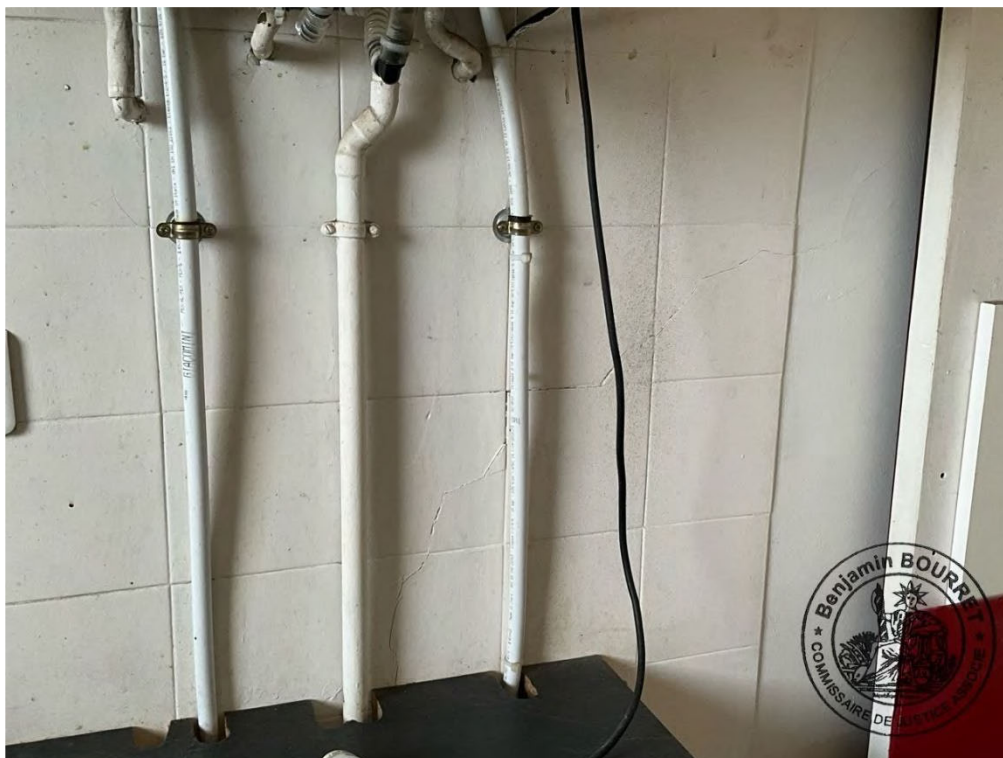
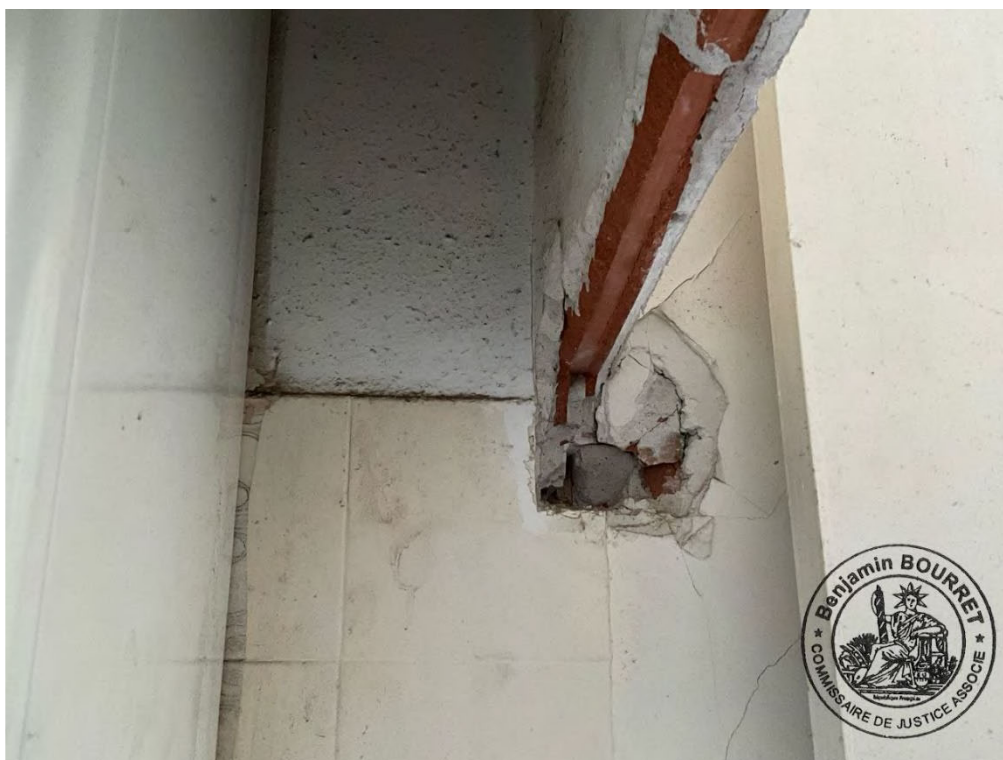
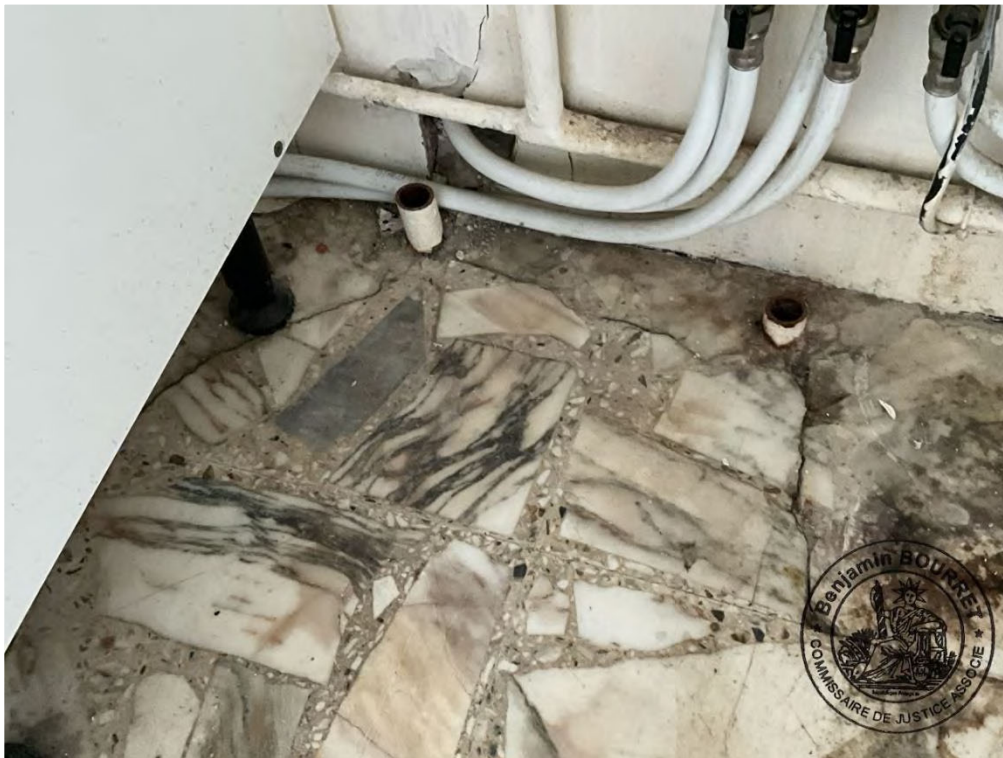
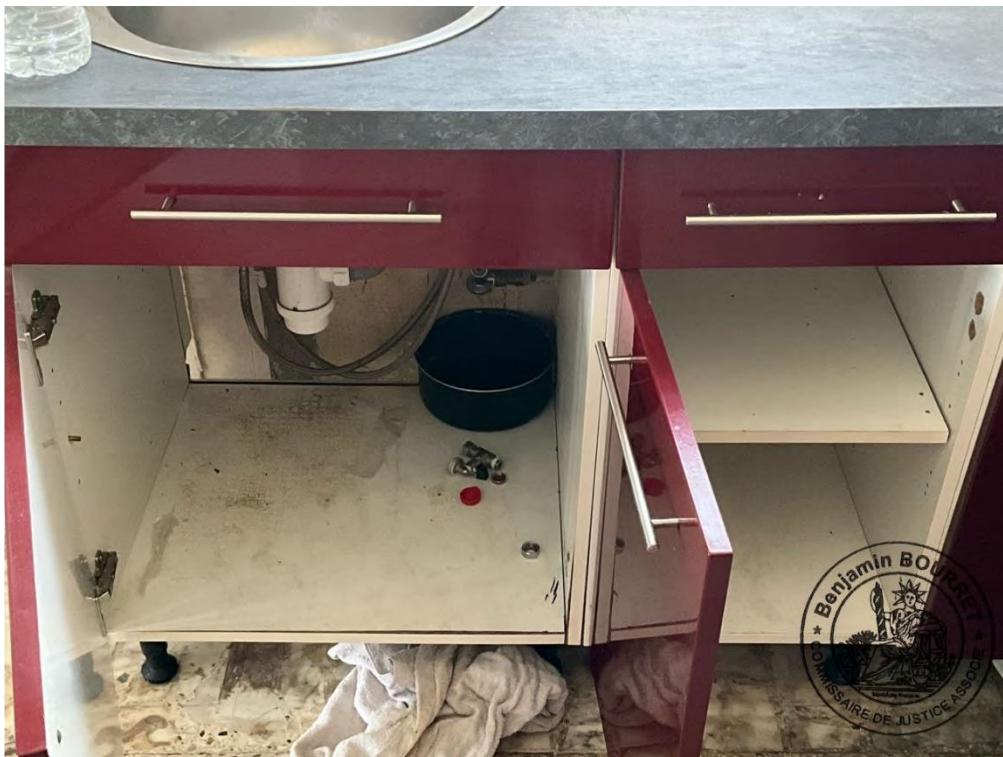
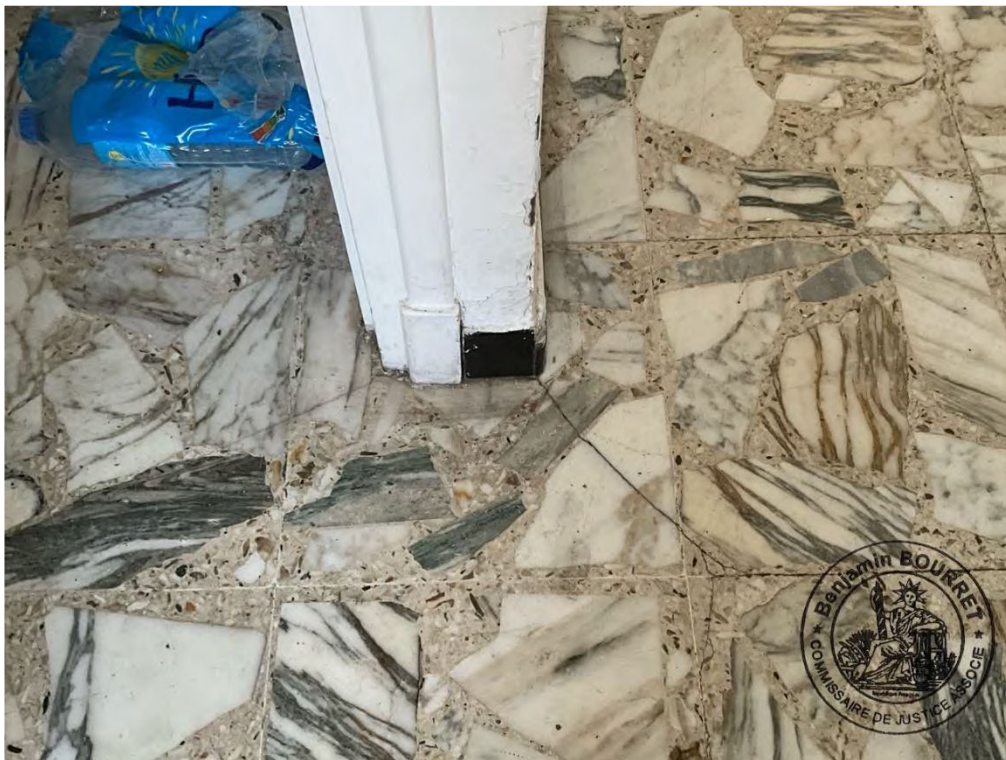
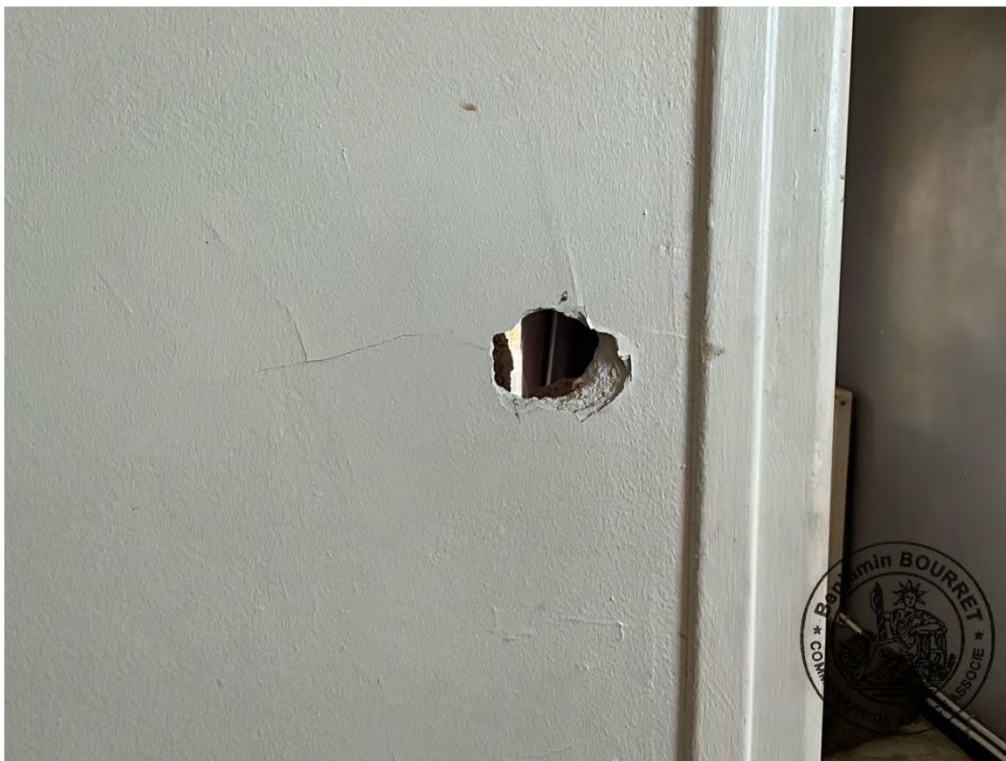
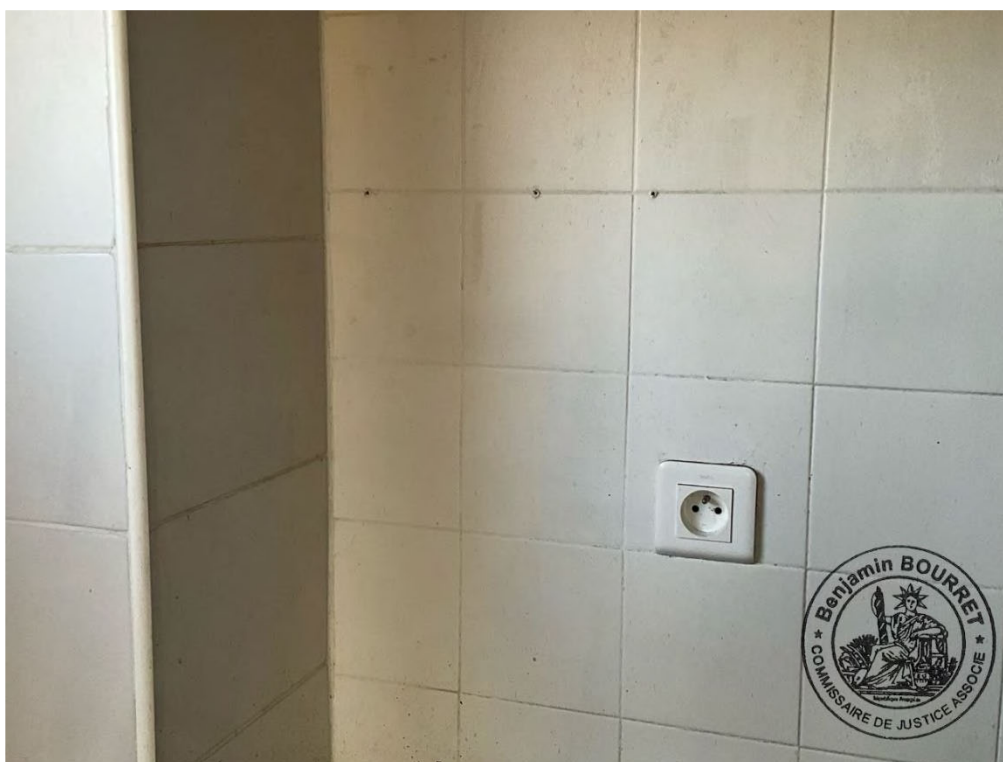
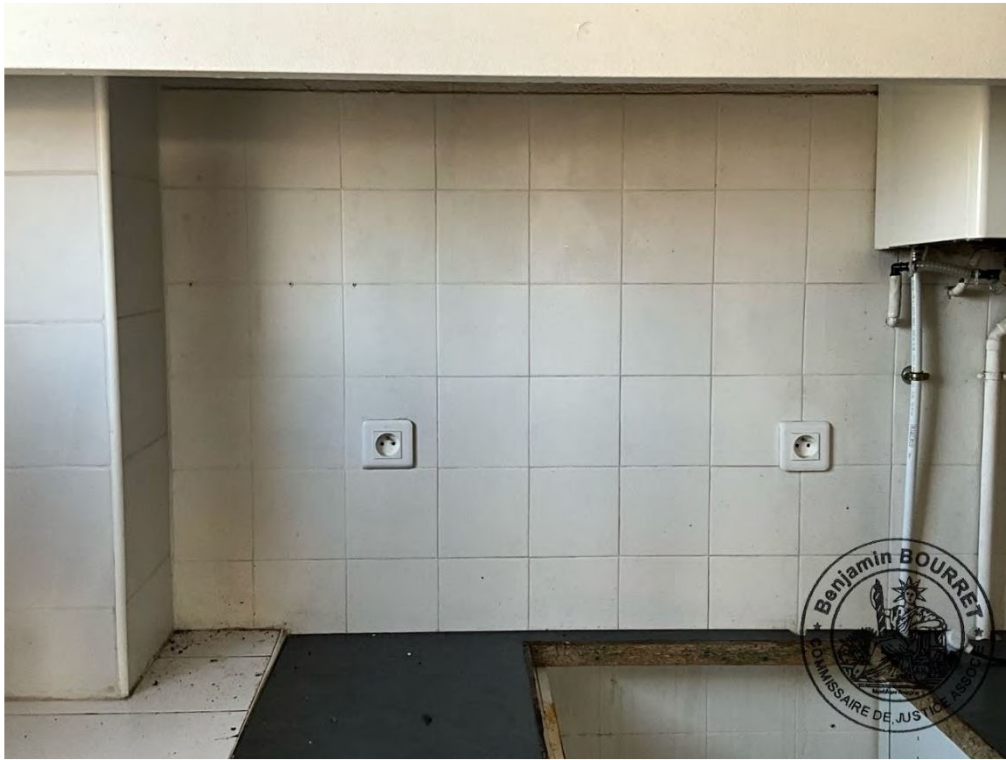
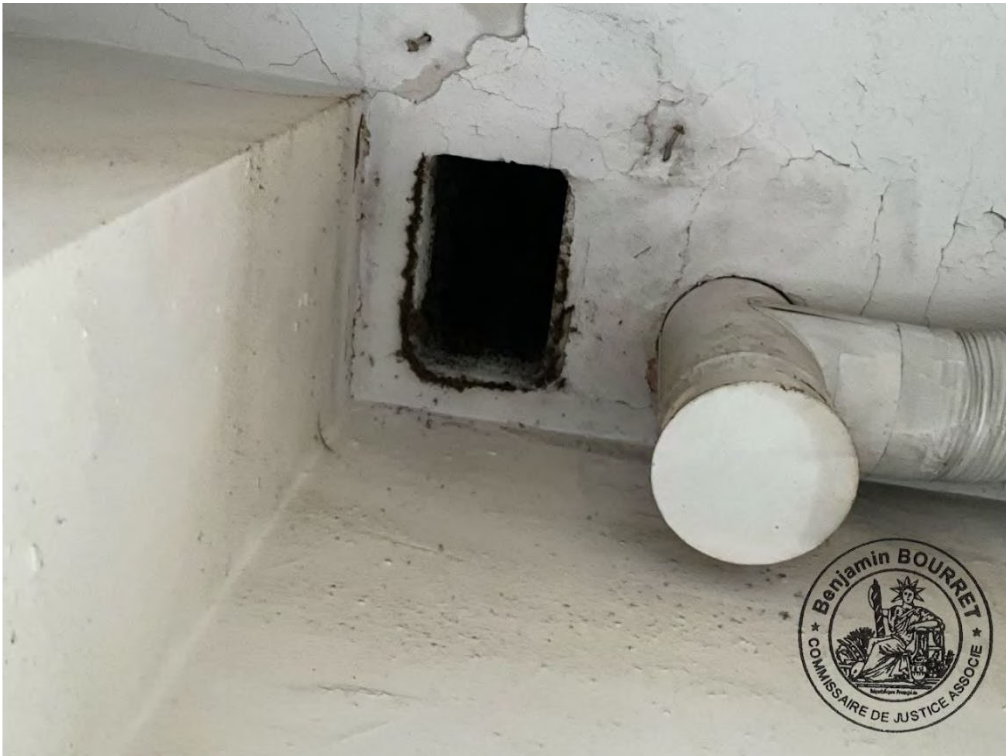
## **B- Cuisine :**

Le revêtement blanc de la sous-face du plafond se cloque et se décolle. Une ampoule sur douille est fixée à la sous-face du plafond.

Le sol carrelé d'aspect ancien, est en état d'usage. Il comporte certaines fissures.

Les murs sont dégradés.

Dans l'angle Nord-Ouest de la pièce, une cloison a été partiellement démolie.

La faïence murale est fissurée sur une surface d'un mètre environ.

Le mobilier de cuisine est sale et dégradé.
