# PROCES-VERBAL DE DESCRIPTION DES LIEUX

**LE SEPT JANVIER DEUX MILLE VINGT-SIX**

1 rue Ernest Renan à PERPIGNAN (66000)

L'appartement saisi constitue le lot N°4.

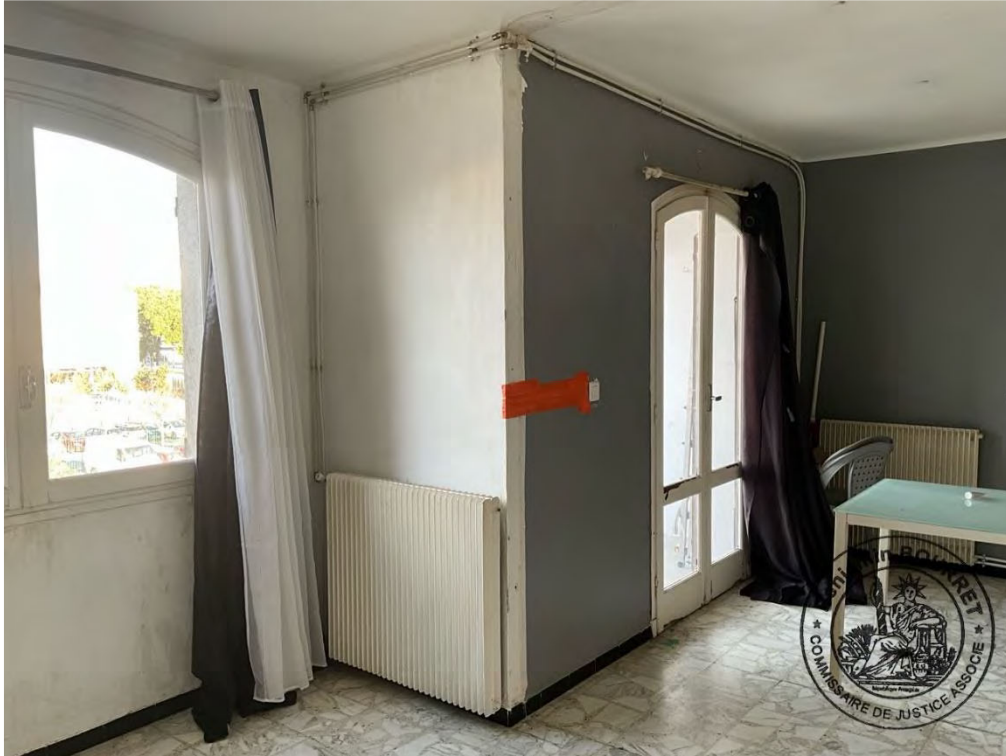
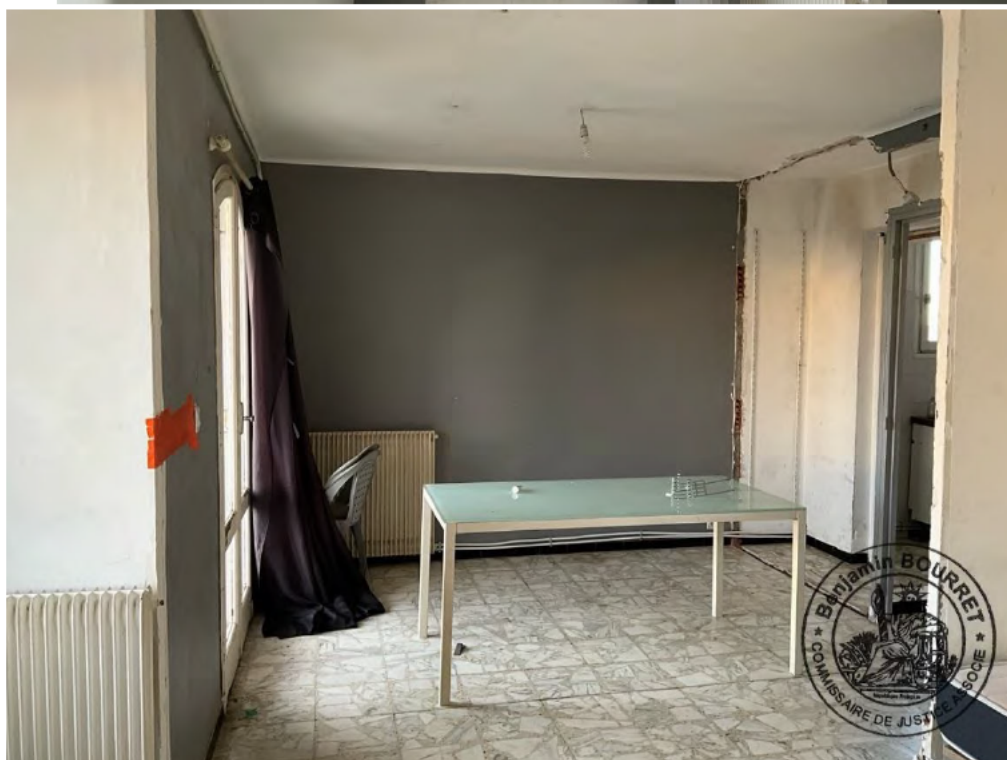
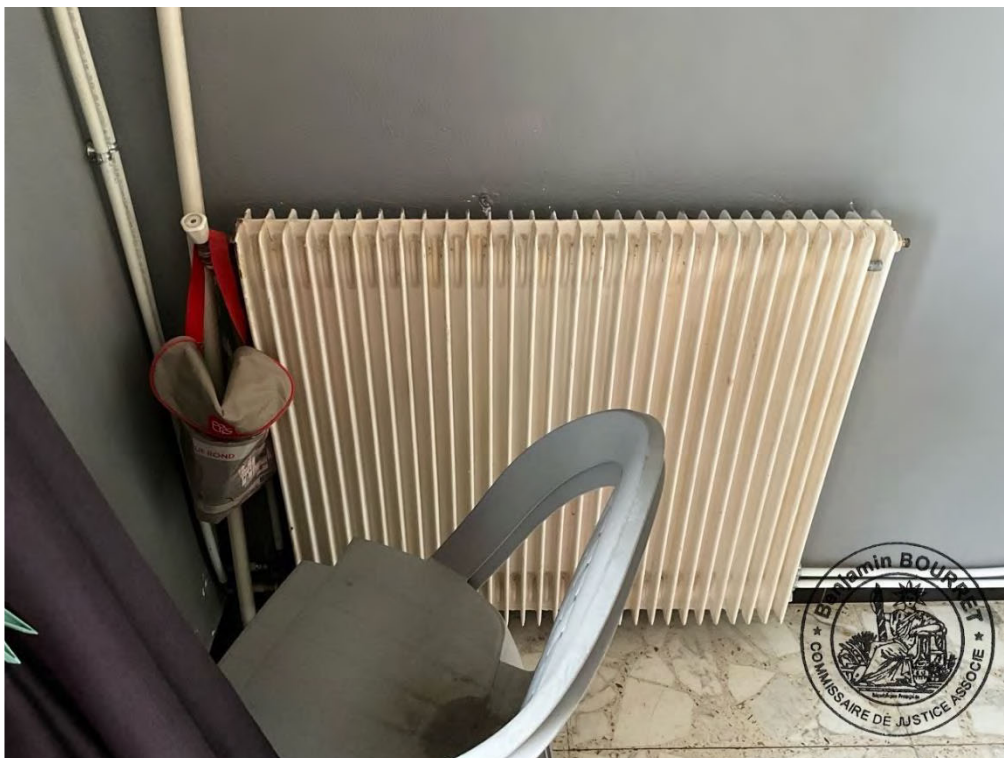
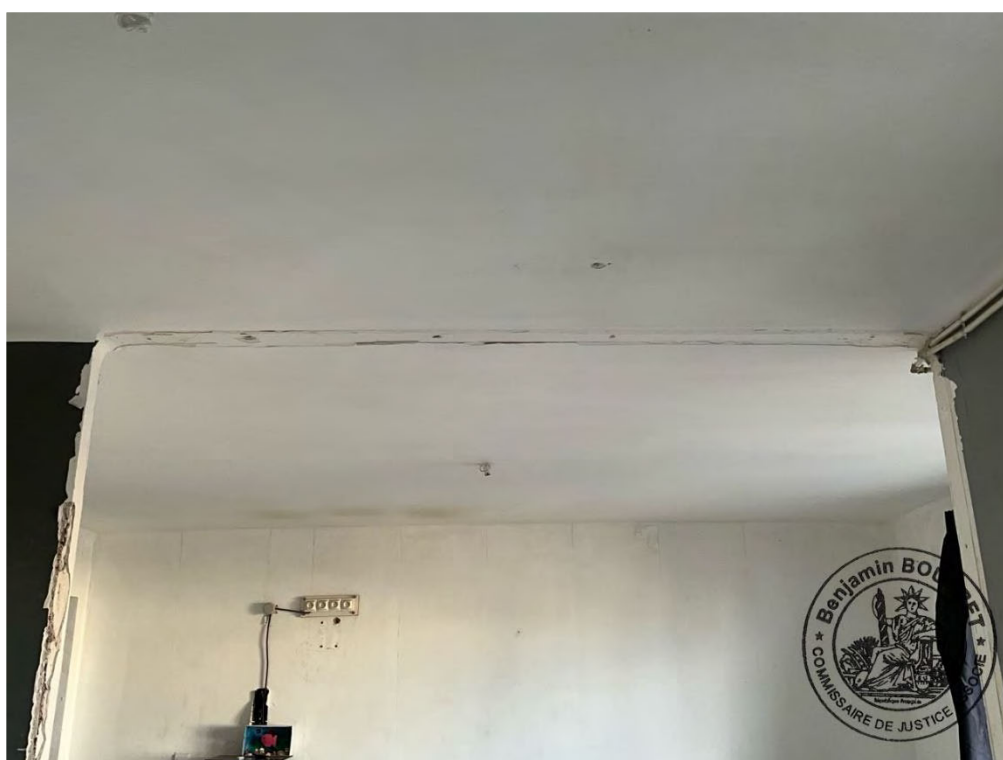
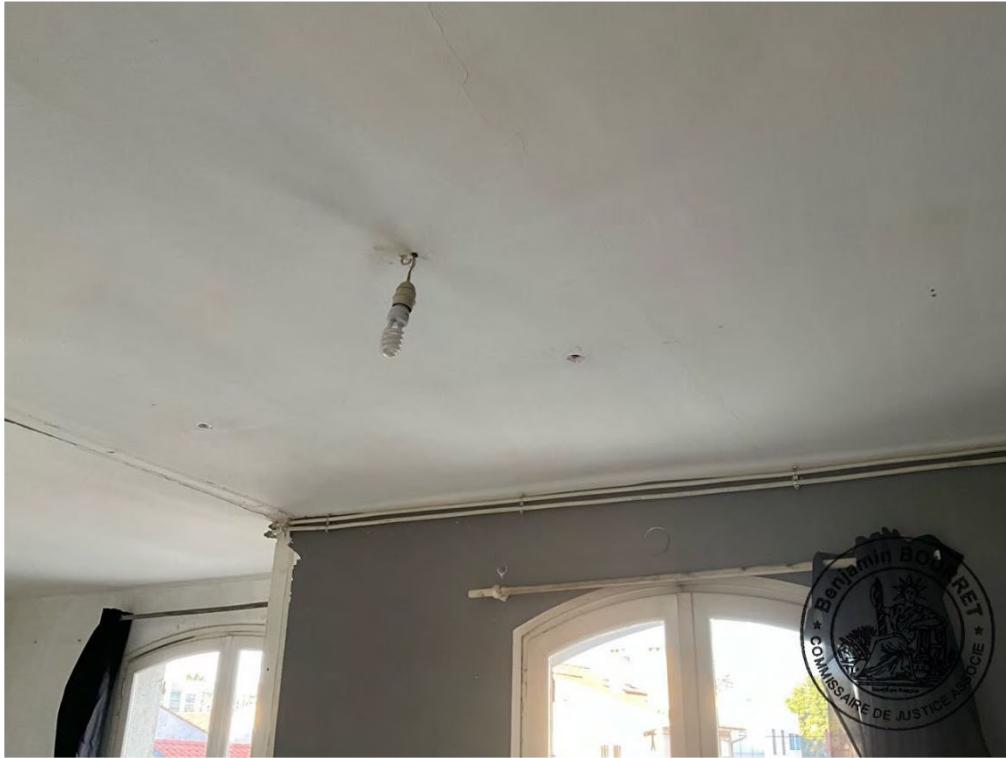
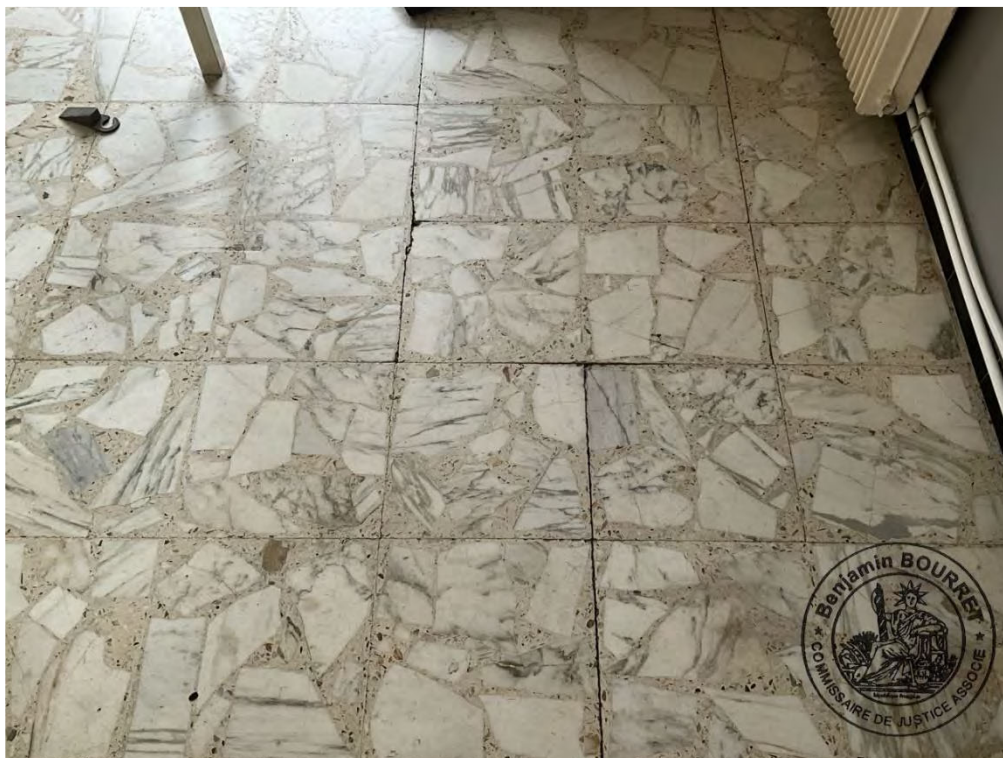
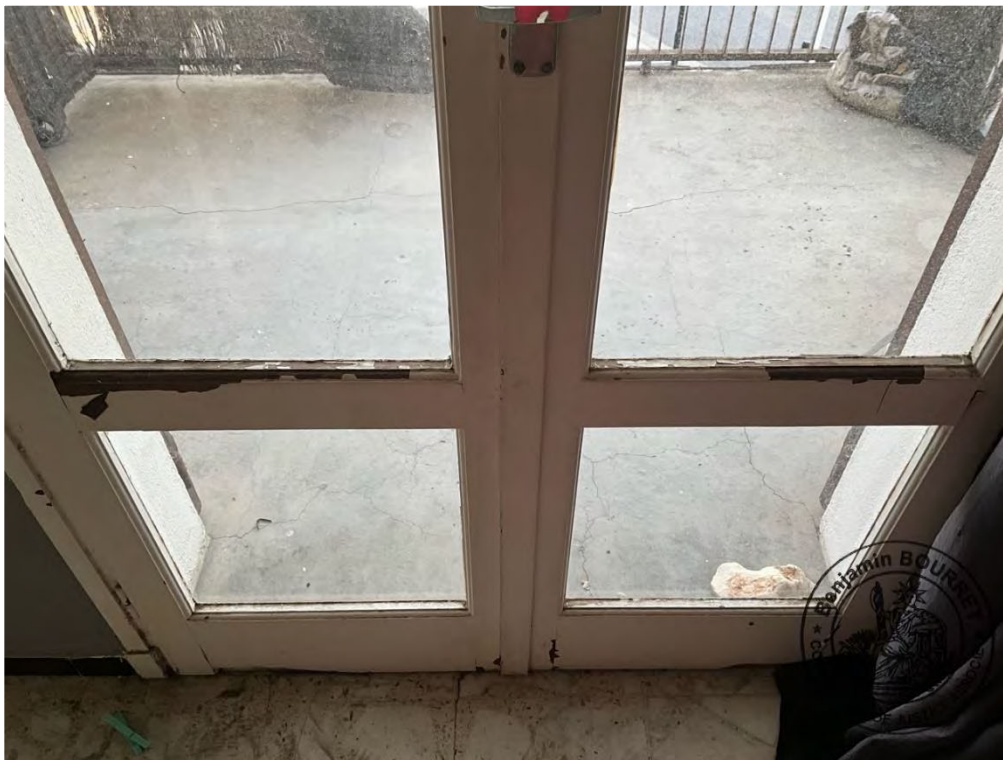
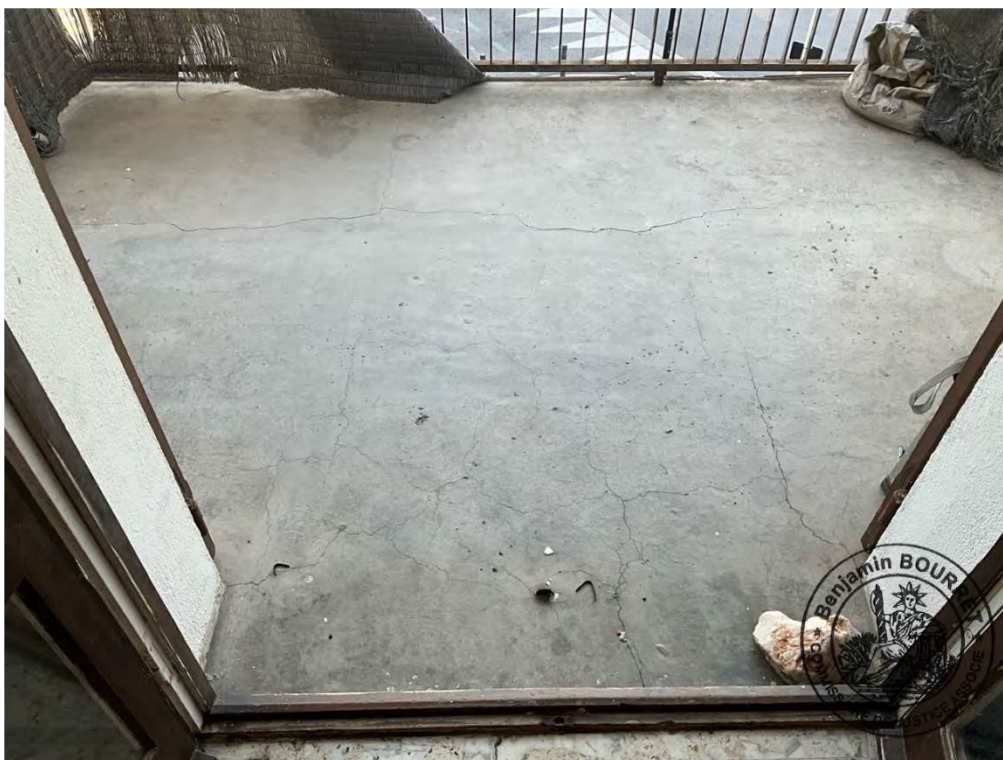
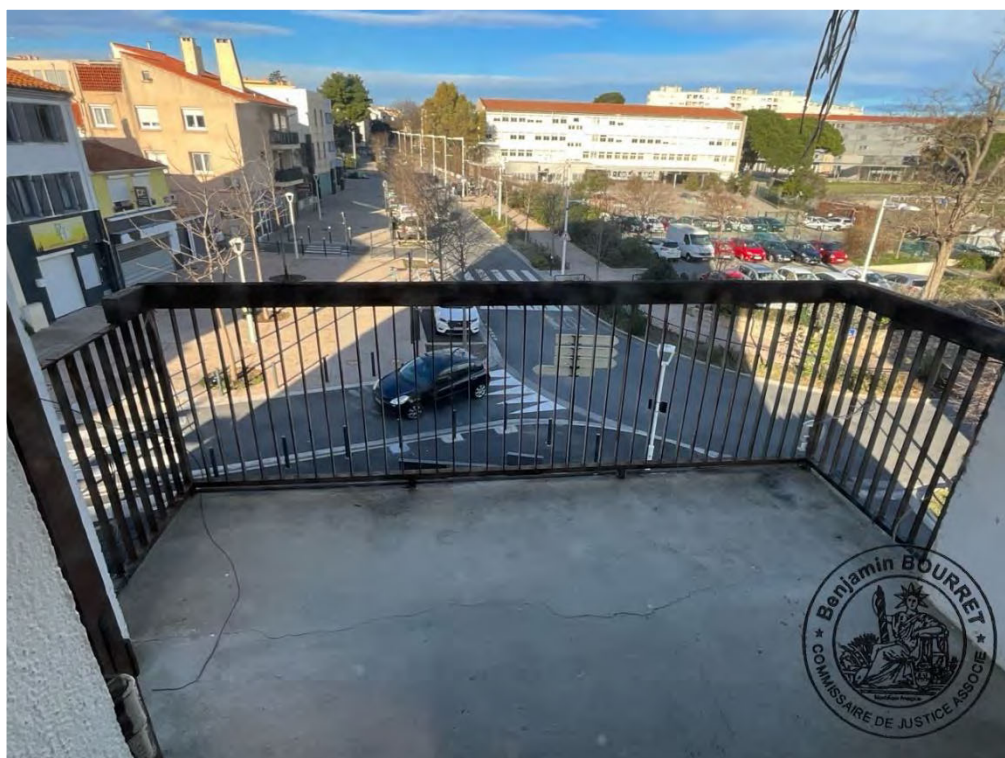
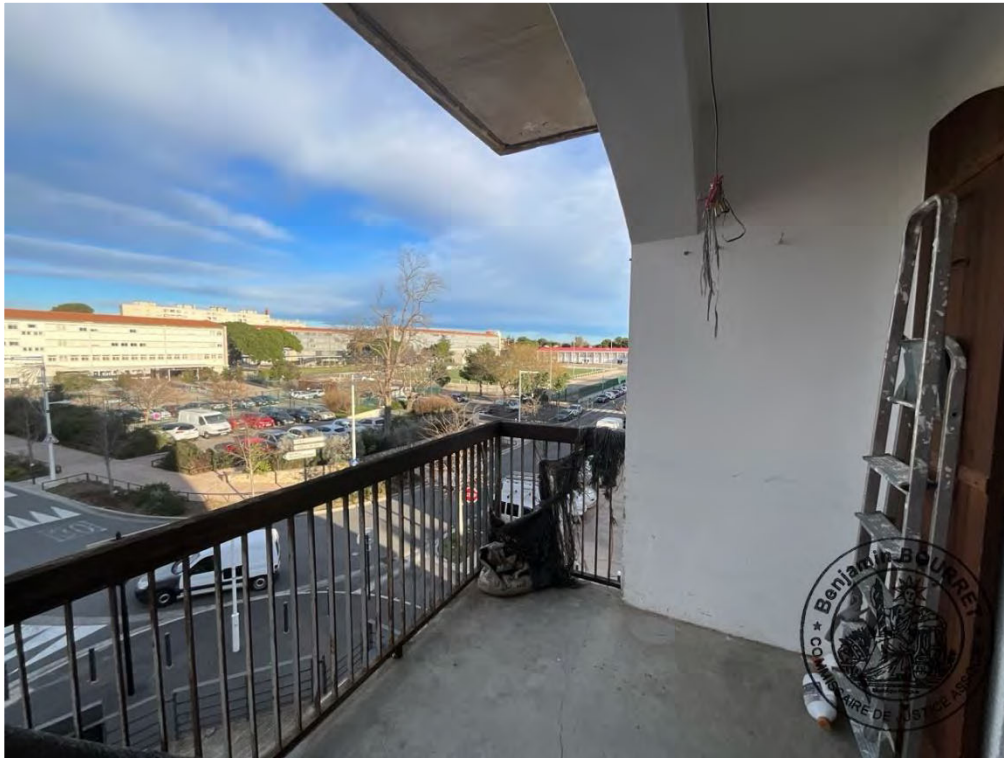
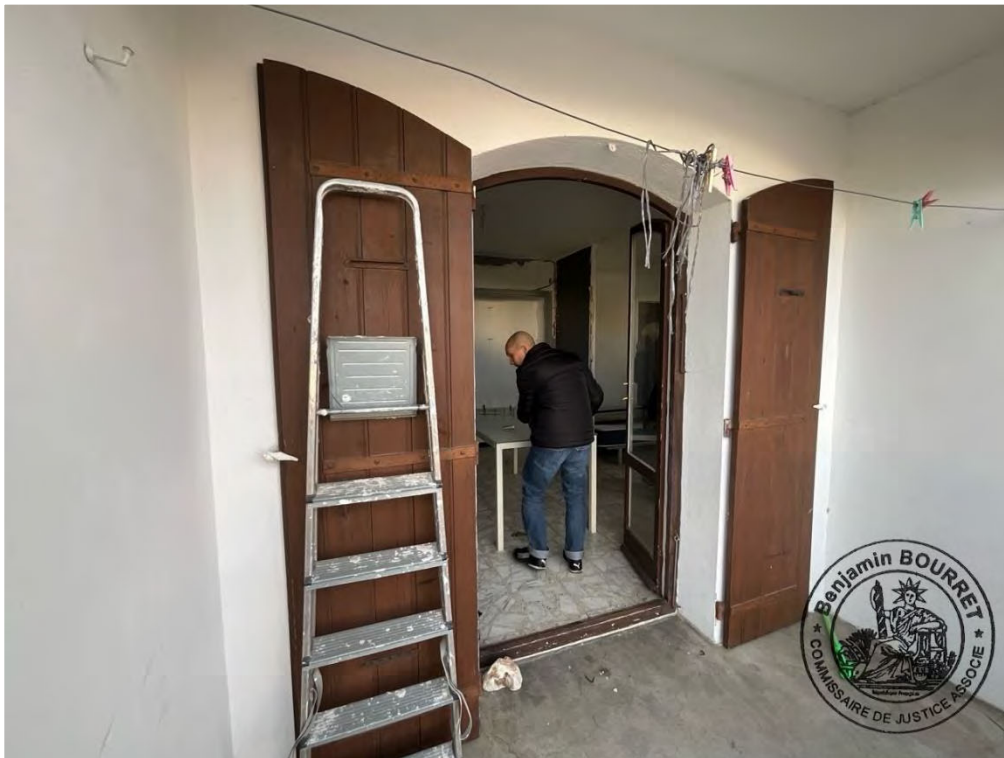
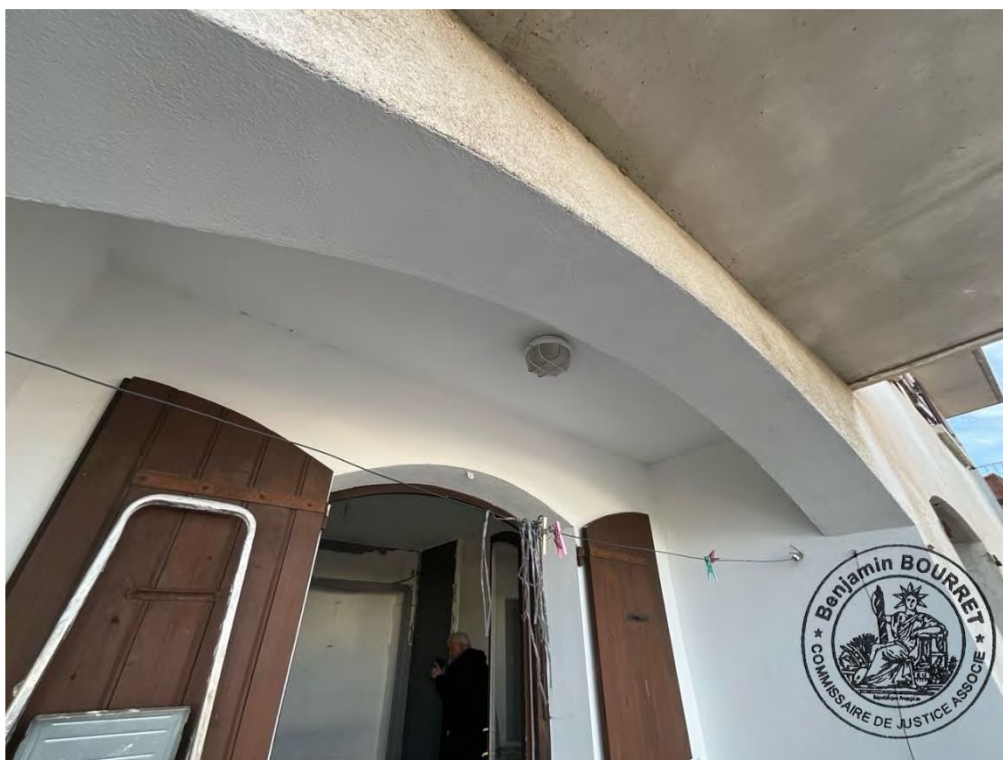
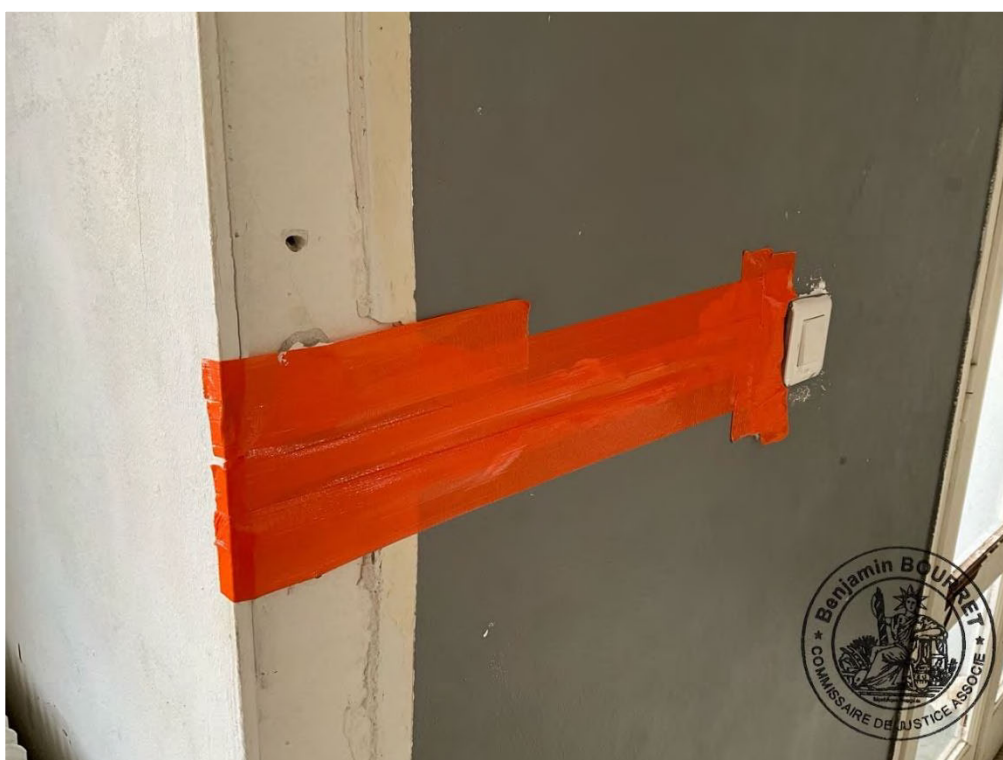
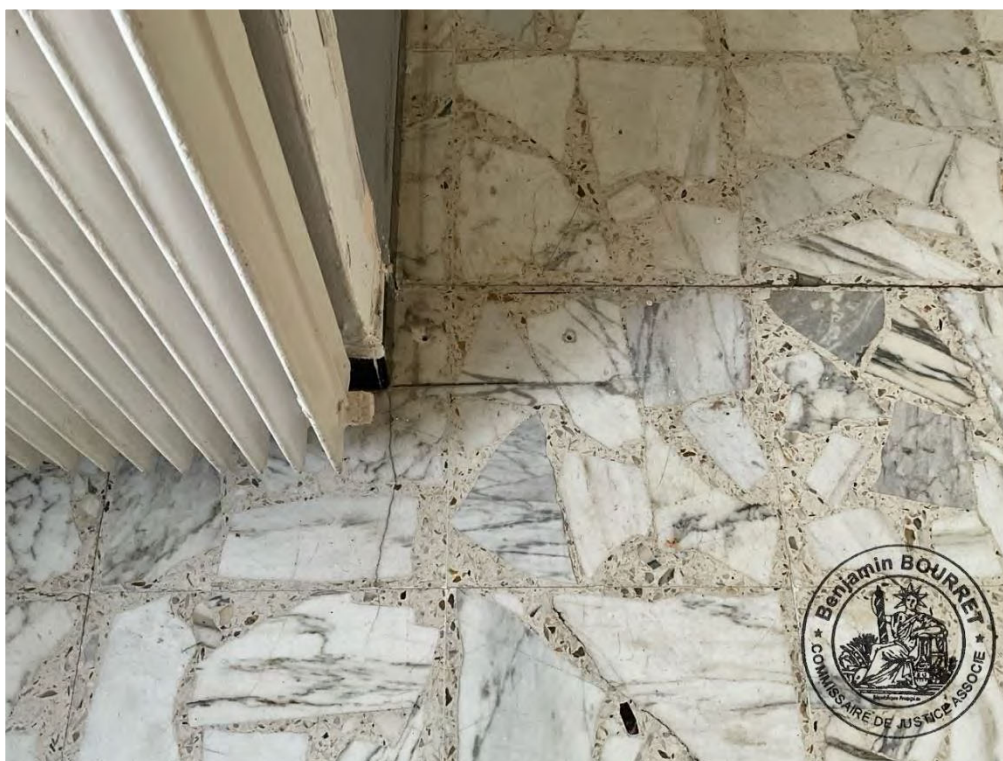
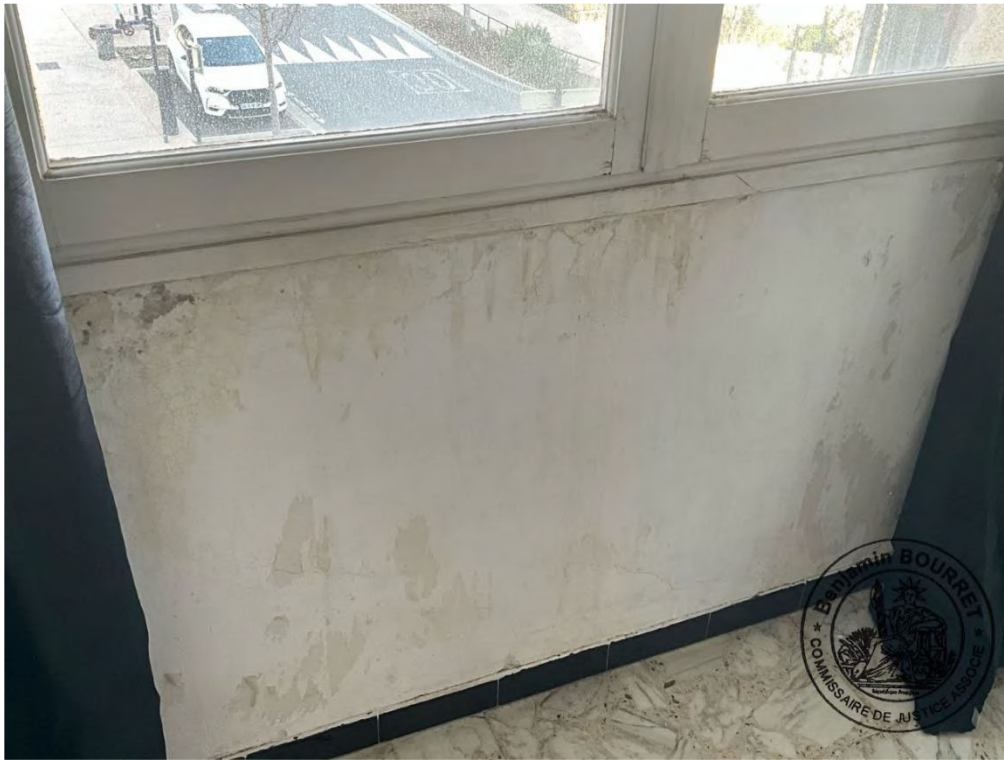
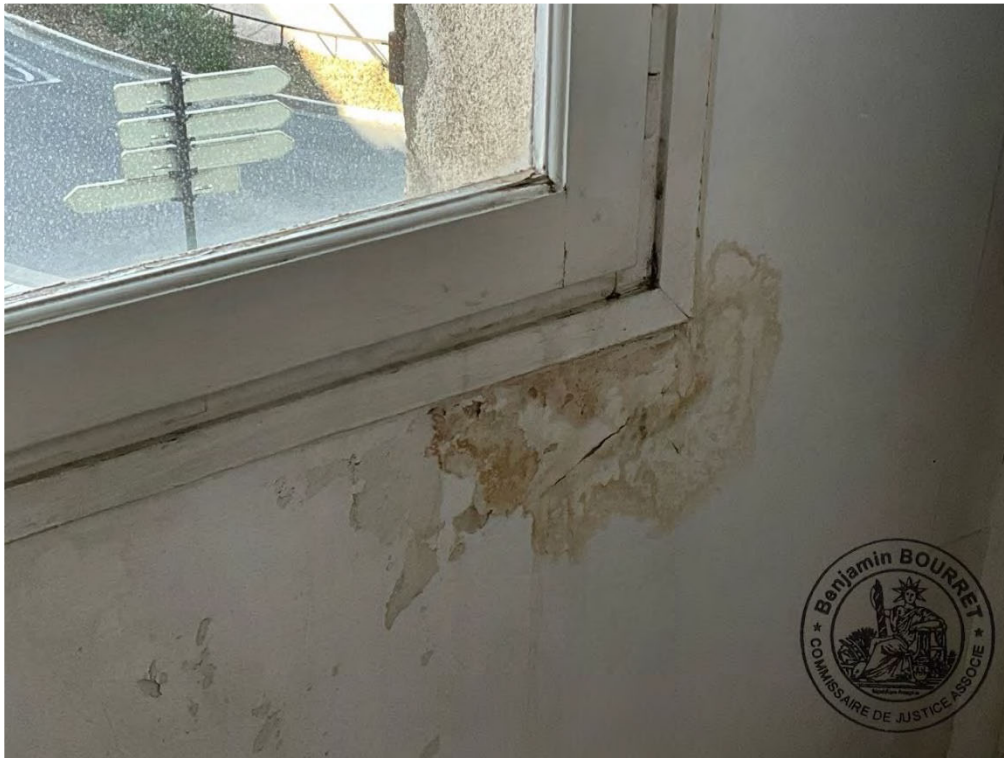
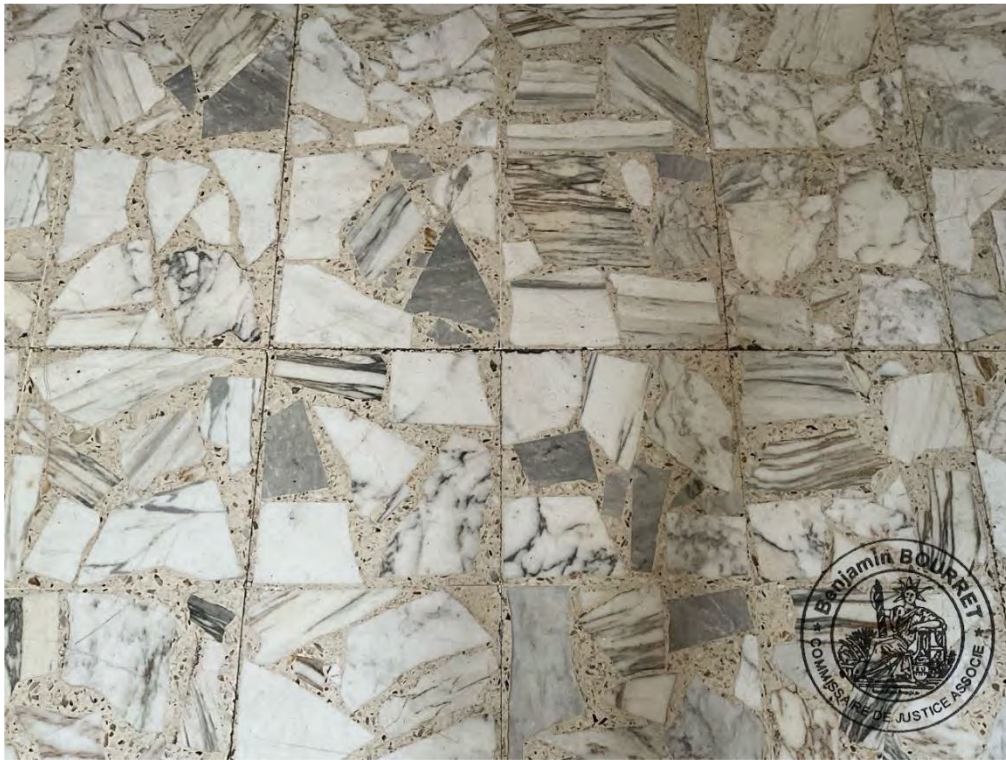
## **C- Séjour / Balcon :**

Plusieurs trous sont à observer au niveau de la sous-face du plafond.  
Une ampoule sur douille est manquante.

Le sol carrelé d'aspect ancien, est en état d'usage. Il comporte de nombreuses fissures.  
Les plinthes carrelées sont marquées.

Les murs de la pièce sont en briques et plâtre, le tout est enduit et peint avec une peinture blanche.  
Les murs sont dégradés. Une saignée est notamment à observer sur le mur où on trouve la porte fenêtre.  
D'importantes tâches d'humidité sont également à observer en partie basse du mur de face en entrant dans la pièce, sous la fenêtre.

Je constate ensuite qu'une cloison a été démolie dans le séjour au milieu de la pièce. Le séjour a donc été manifestement agrandi.

D'autres cloisons ont été démolies dans l'angle Nord Est de la pièce. Il s'agissait peut-être de l'espace « penderie », tel qu'il figurait sur l'acte de vente.

La fenêtre en bois, de couleur blanche, est en état d'usage. Elle est équipée d'un simple vitrage. Elle est dépourvue de volets.  
La porte fenêtre en bois, de couleur blanche, est en état vétuste. Elle est équipée d'un simple vitrage.  
La porte fenêtre ouvre sur un balcon.

La dalle béton au sol est fissurée.  
Le garde-corps métallique est rouillé.  
Les volets en bois sont en état d'usage.  
Selon le relevé réalisé par M. Jérôme PIDOLLE, la surface totale du balcon est de 5,45 m<sup>2</sup>.

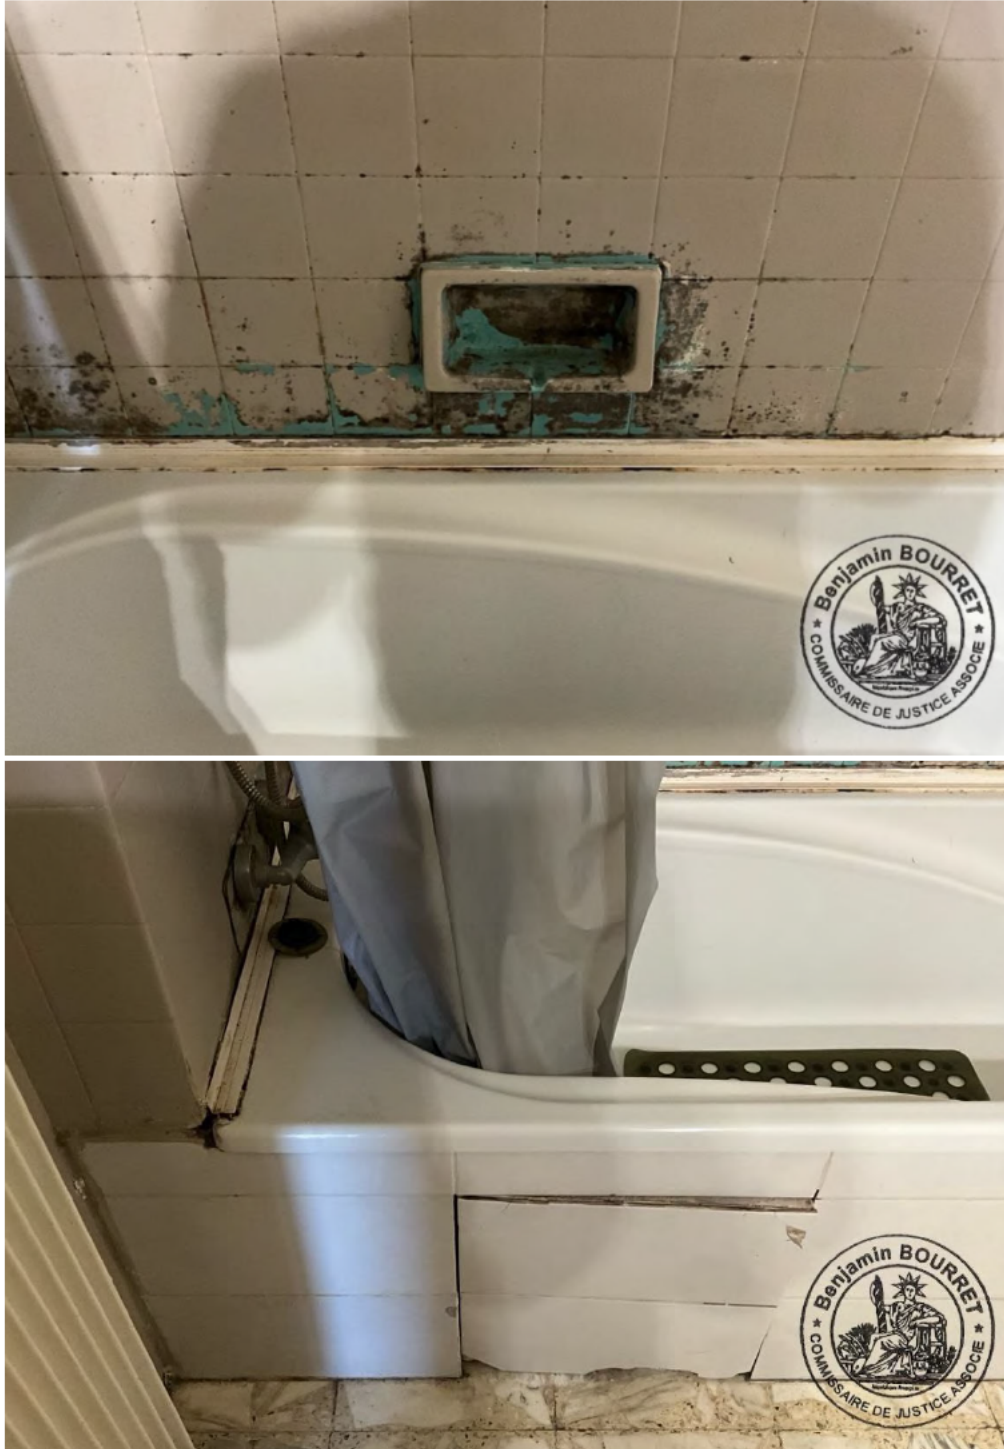
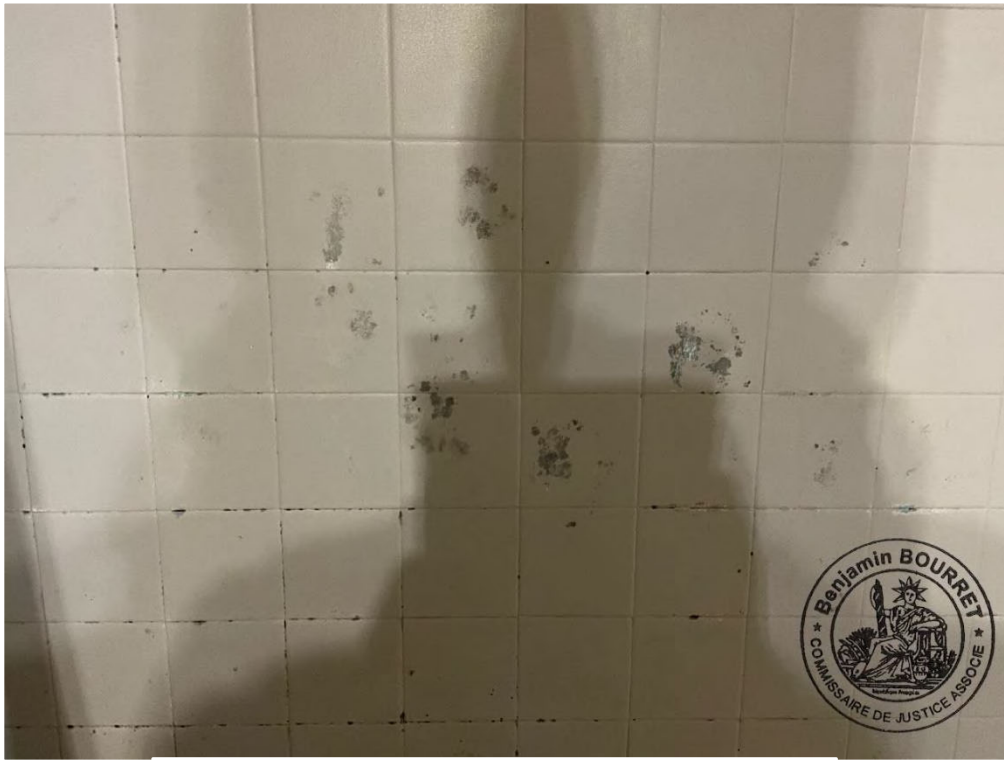
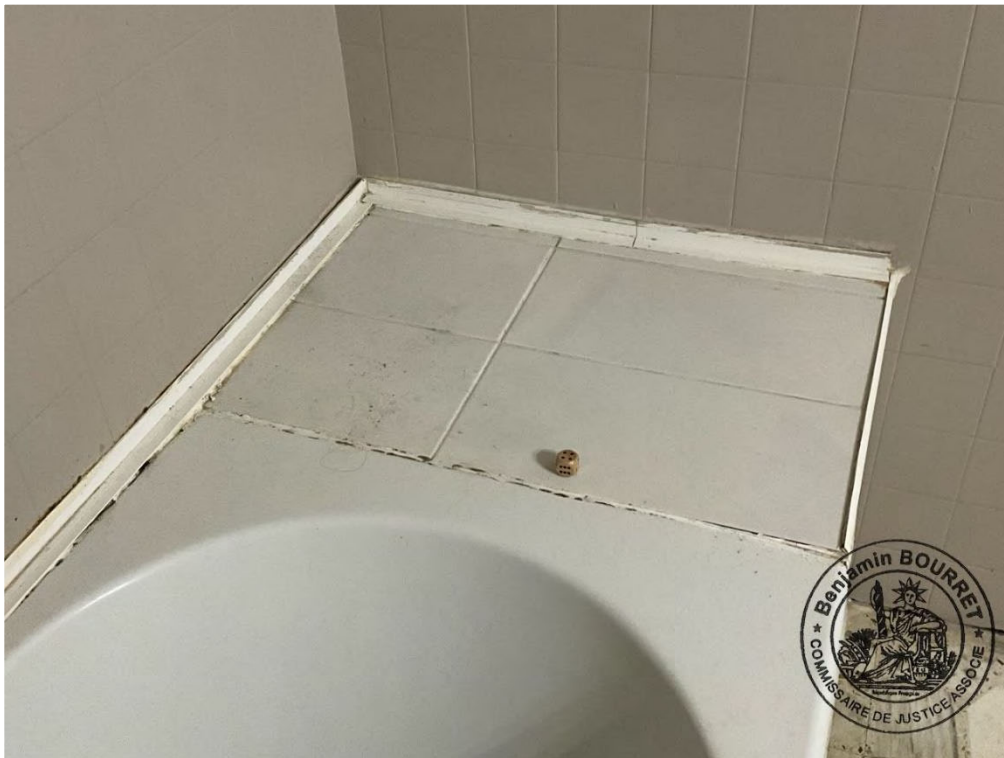
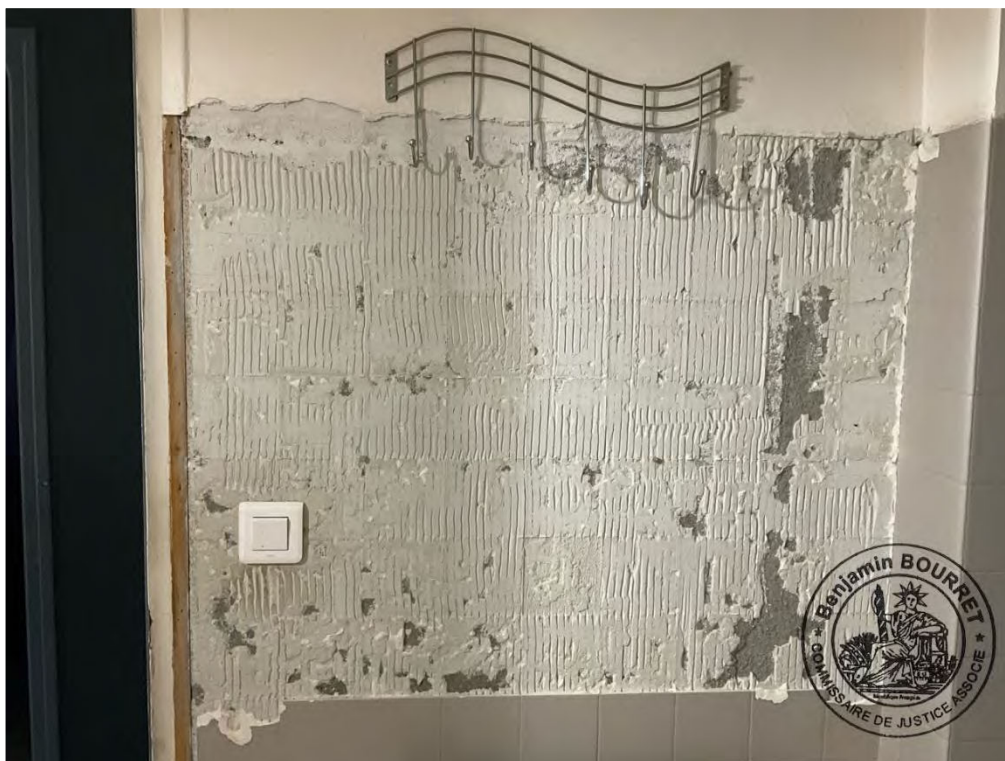
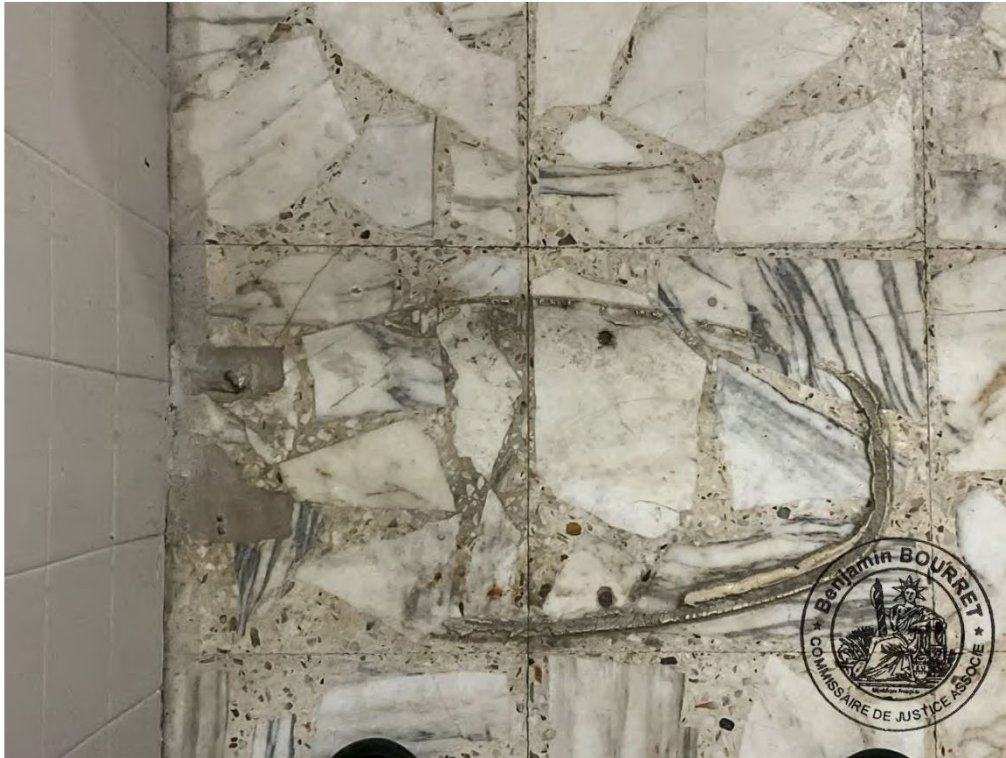
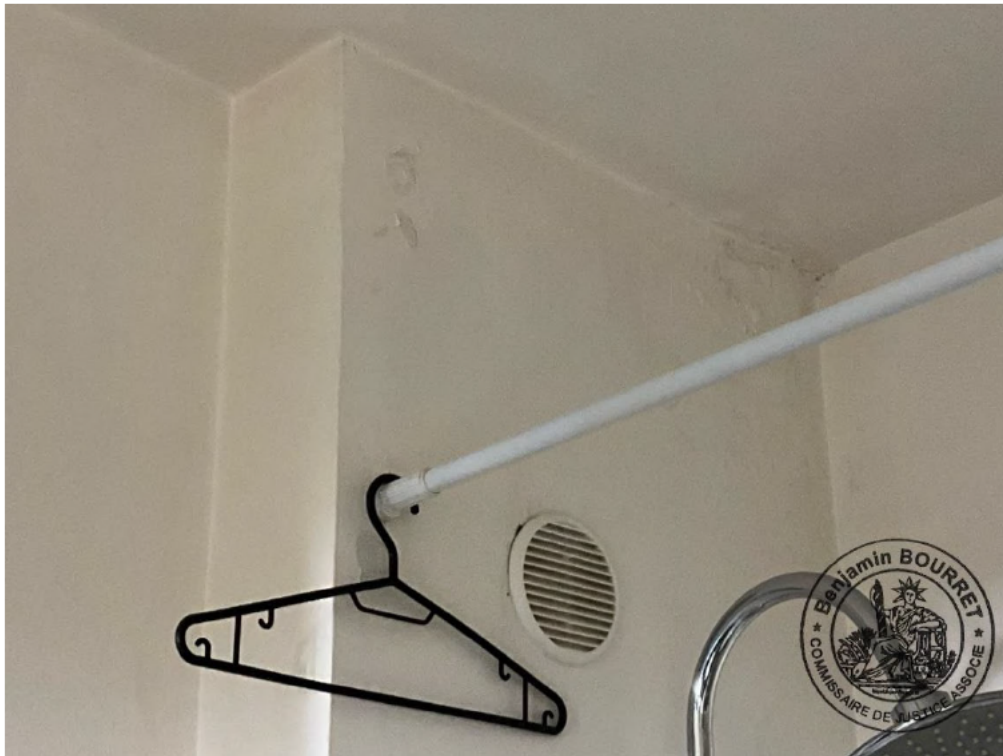
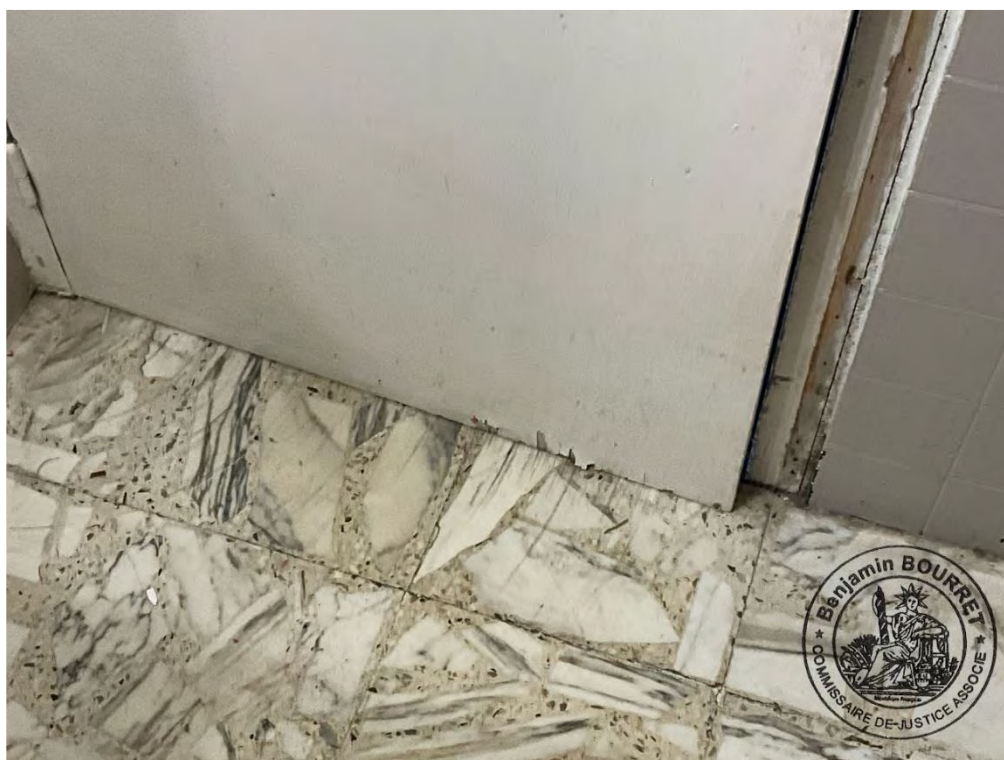
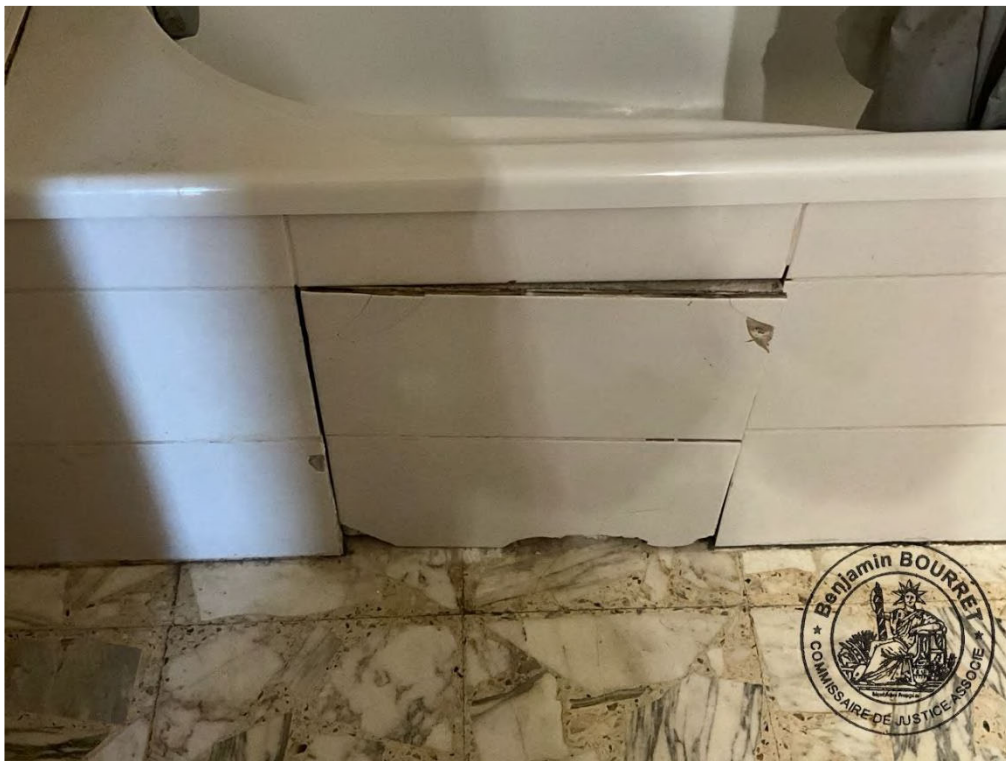
### **E- Salle de bains :**

La porte d'accès en bois est sale et dégradée.

Les murs de la pièce sont en briques et plâtre, le tout est enduit et peint avec une peinture blanche. Des trous chevillés sont à observer en partie haute des murs. Des tâches d'humidité sont également à observer.

Les joints d'étanchéité autour de la baignoire sont usés et noircis.

Des tâches de moisissures sont à observer sur la faïence murale grise, au-dessus de la baignoire.

La trappe de visite carrelée est dégradée.

Le meuble de salle de bain est sale et dégradé.

Le sol carrelé, d'aspect ancien, est fissuré par endroits.

Une partie de la faïence murale est manquante sur un pan de mur.
