# PROCES-VERBAL DE DESCRIPTION DES LIEUX

**LE SEPT JANVIER DEUX MILLE VINGT-SIX**

1 rue Ernest Renan à PERPIGNAN (66000)

L'appartement saisi constitue le lot N°4.

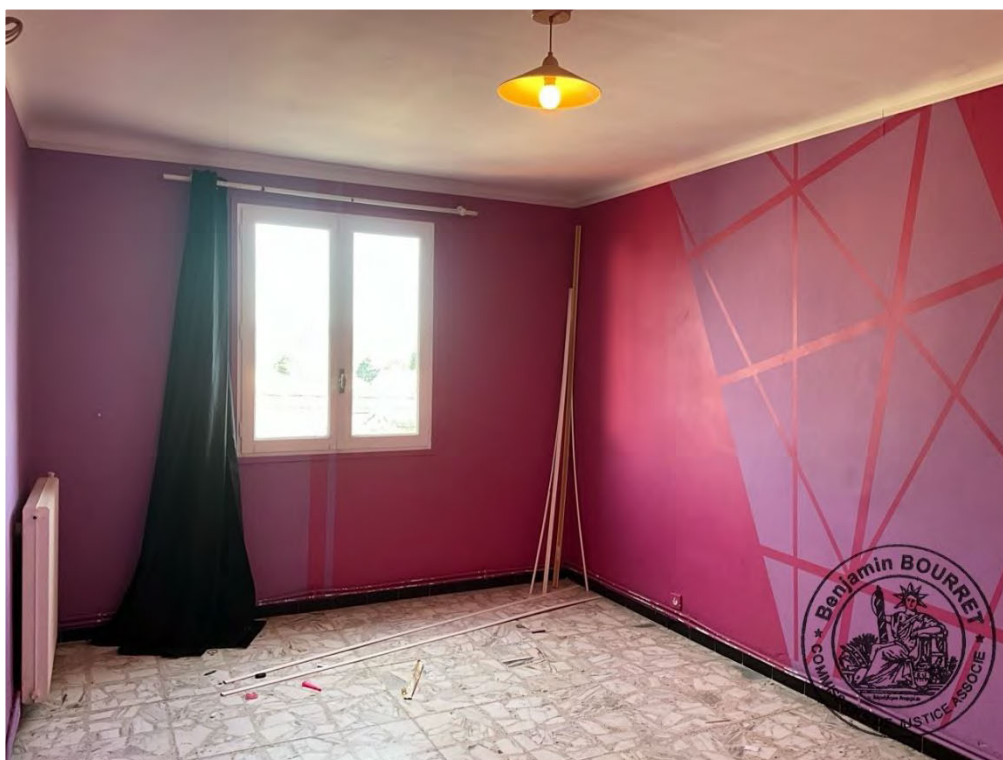
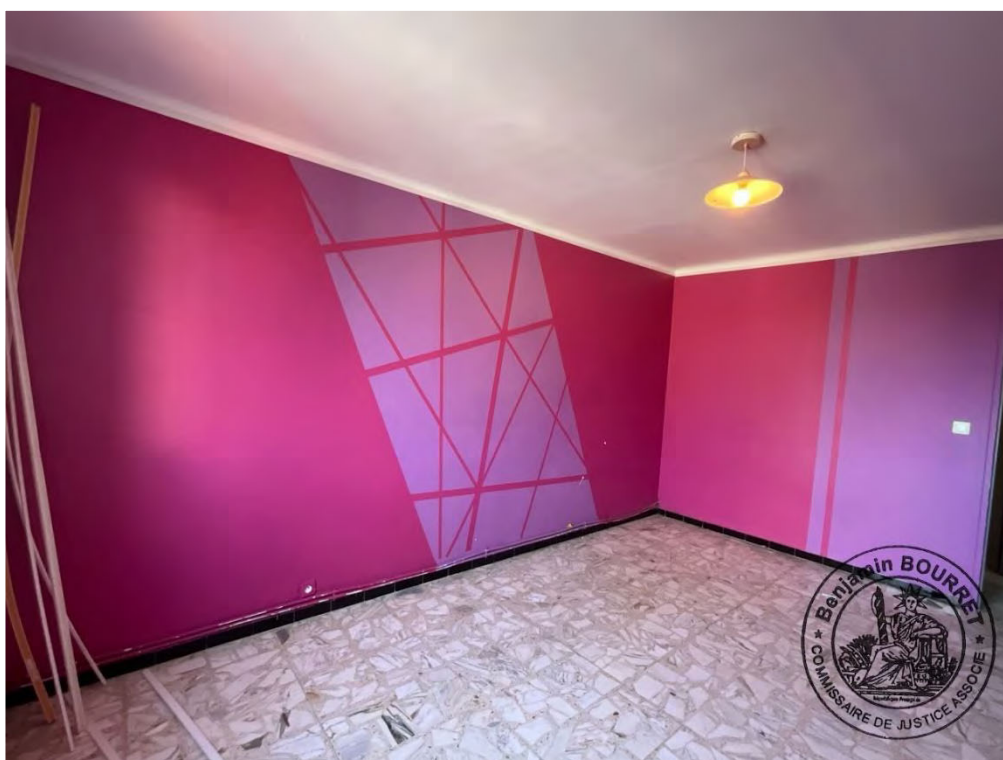
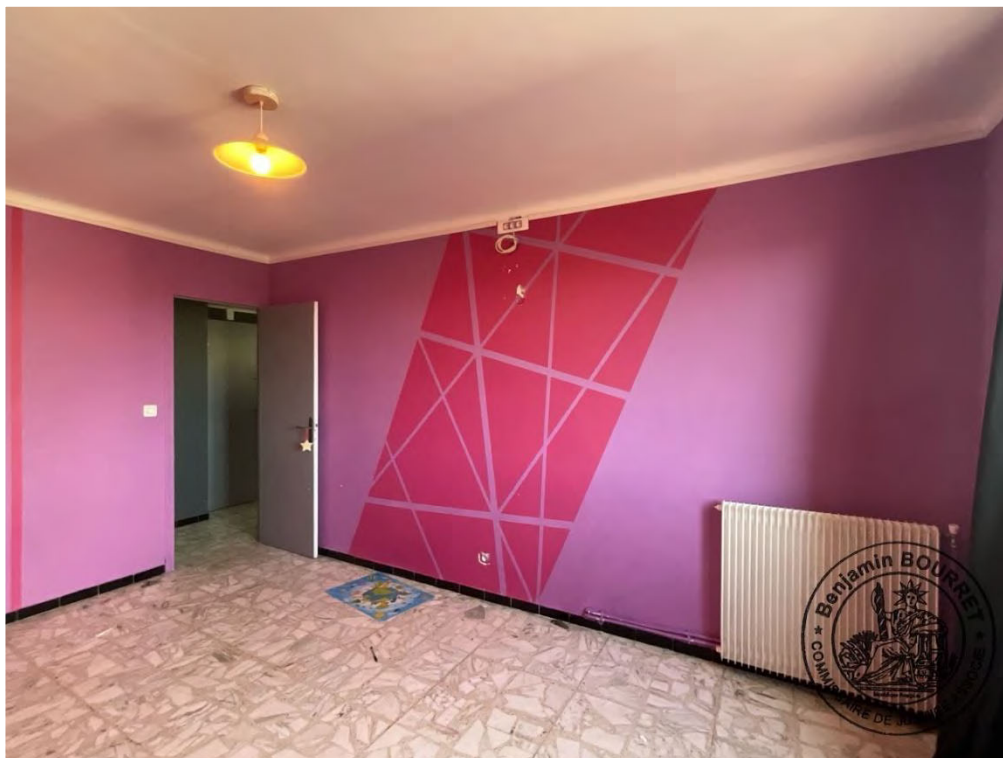
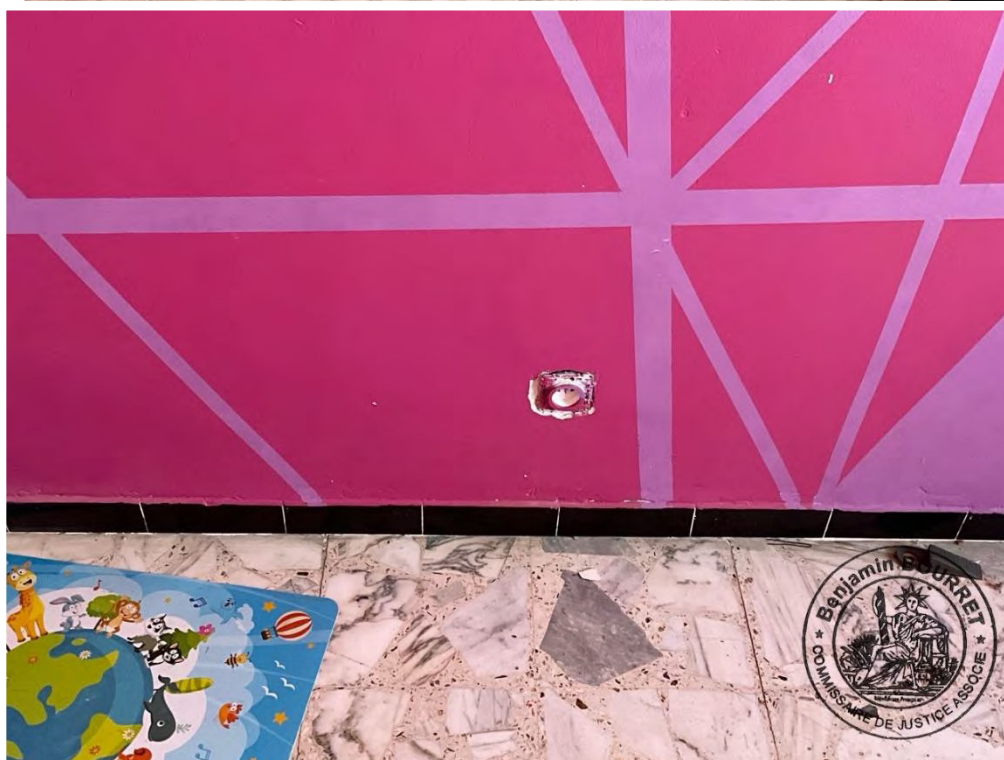
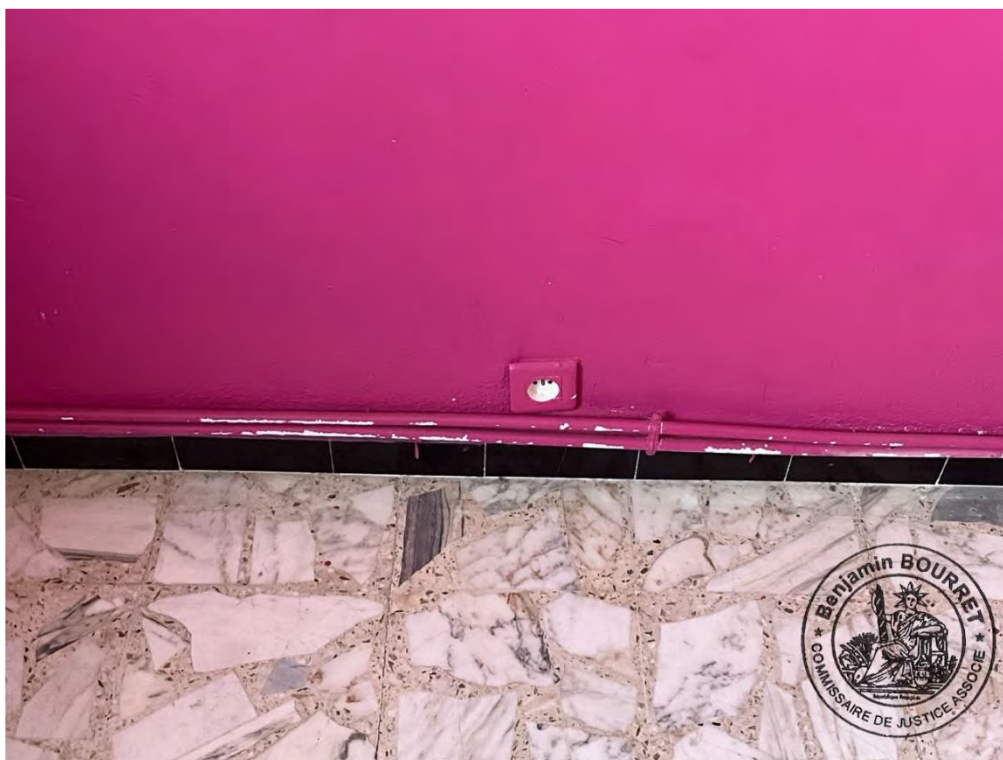
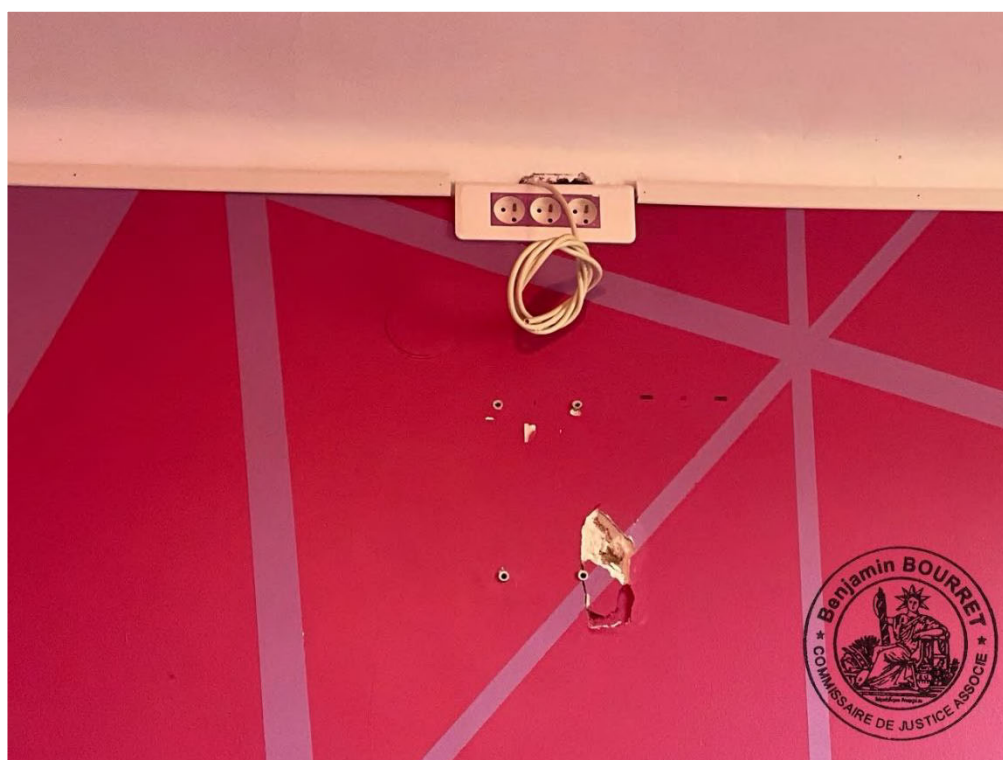
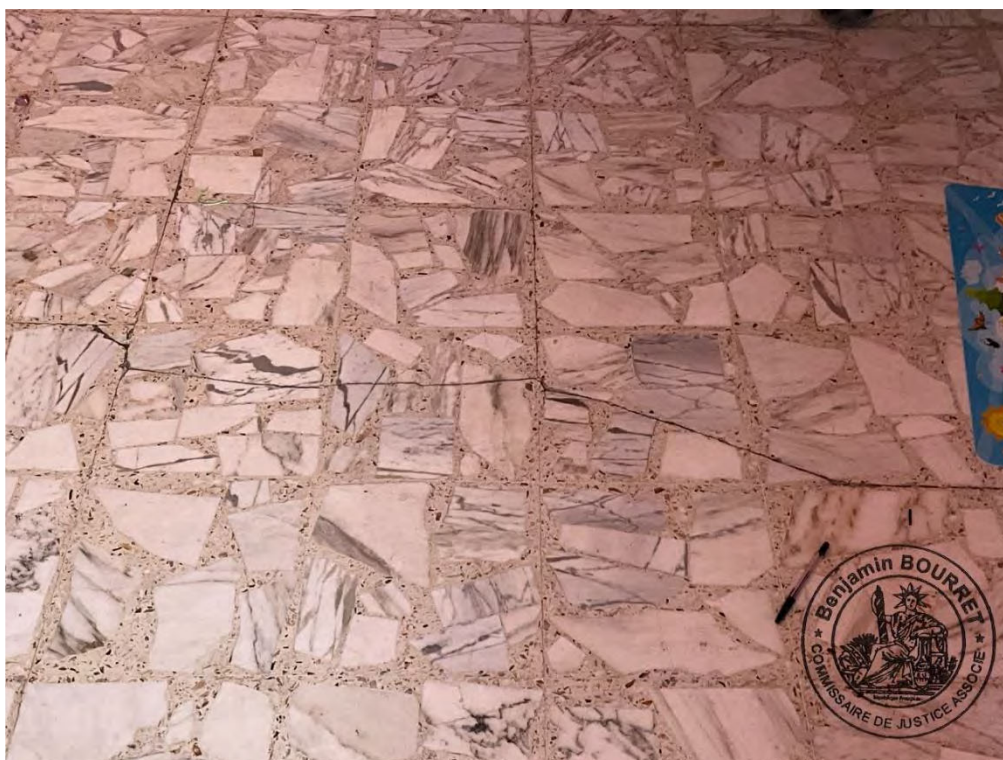
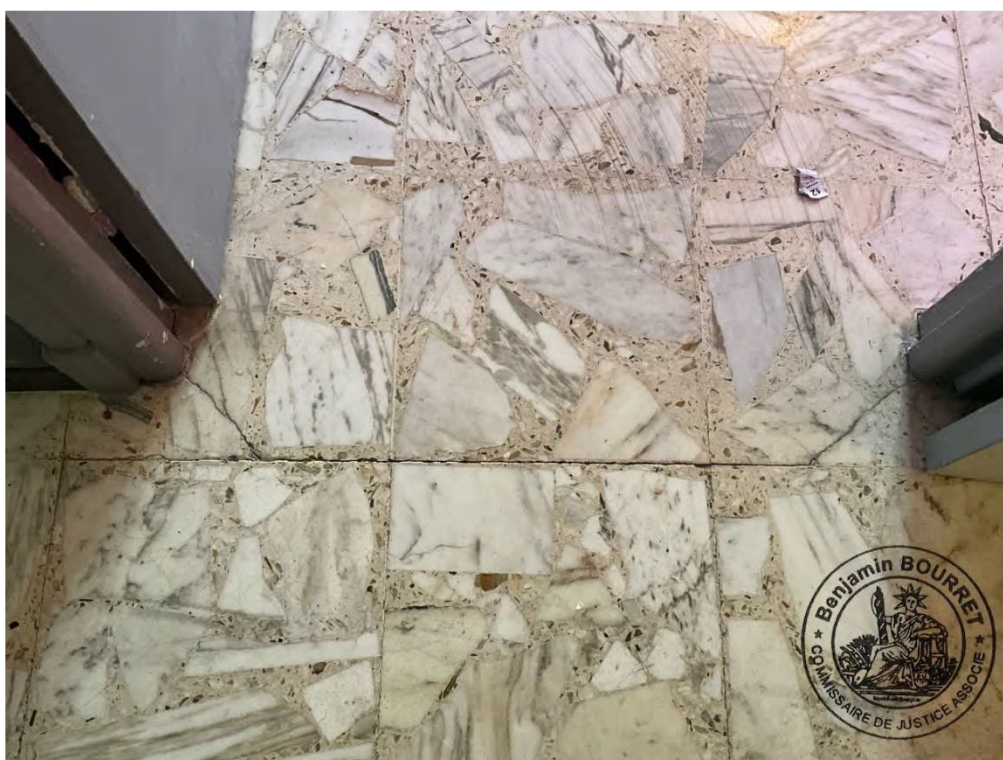
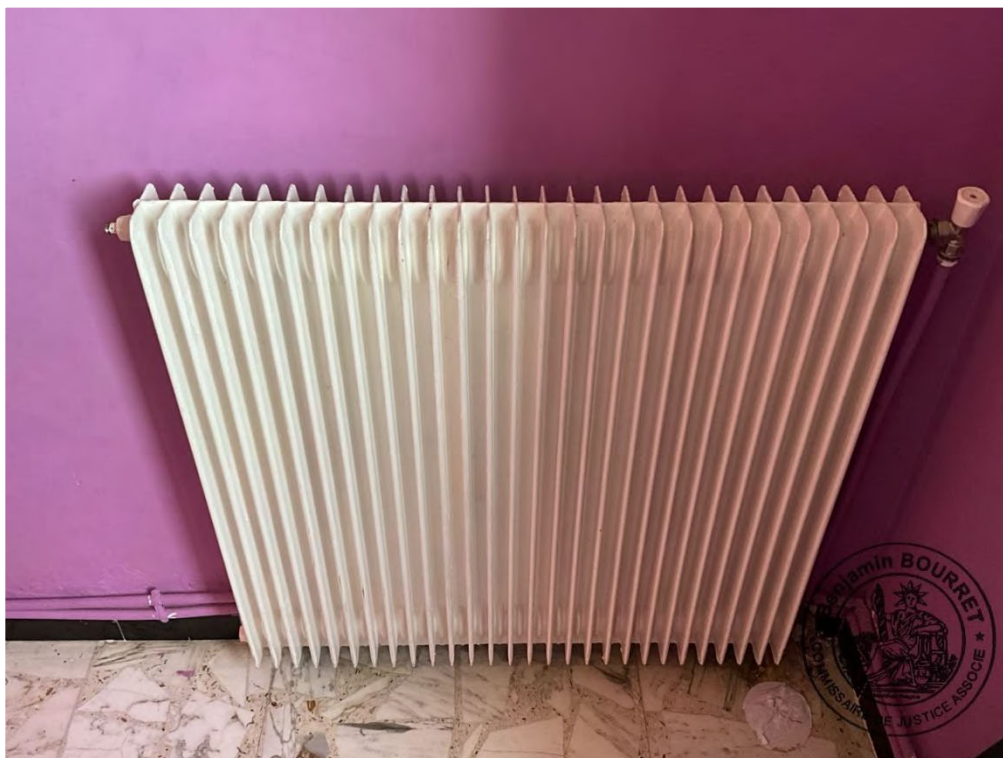
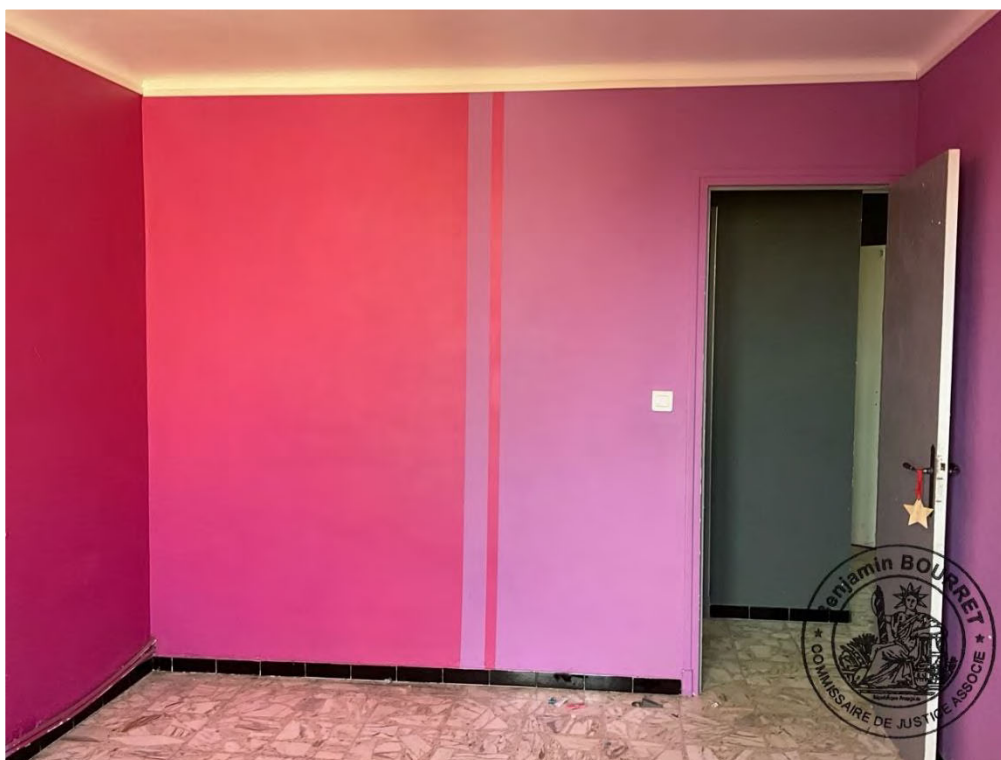
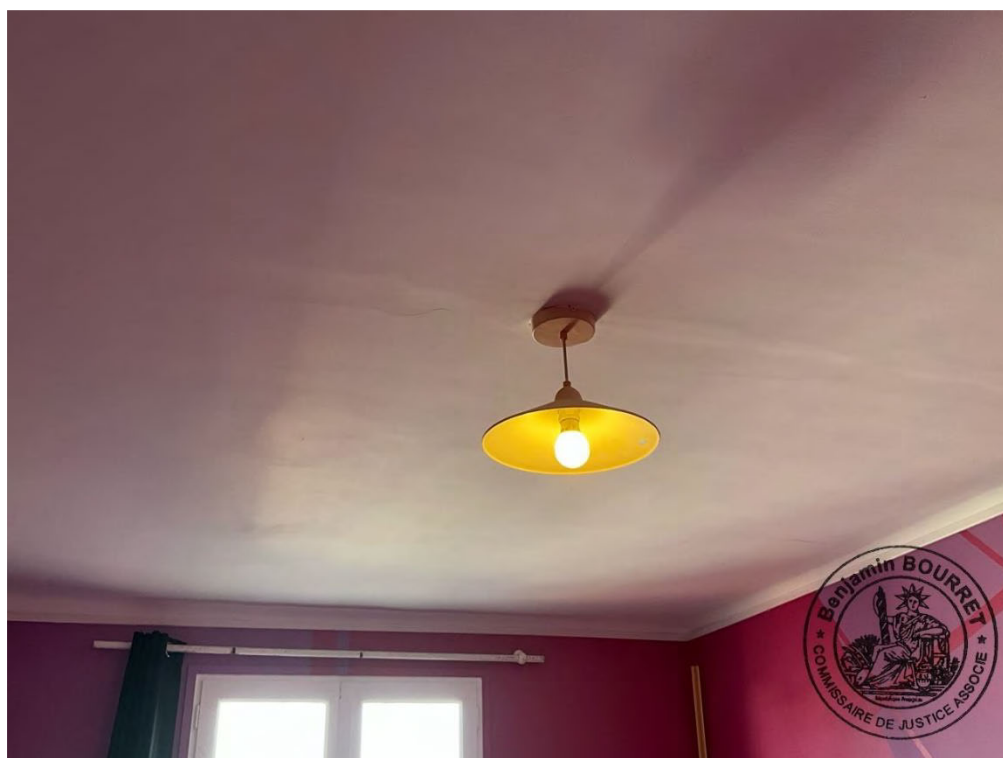
### **G- Chambre :**

La porte d'accès en bois de couleur est sale et marquée.

Le sol carrelé, d'aspect ancien, comporte plusieurs fissures.

Ils comportent des trous chevillés et autres dégradations en partie haute du mur de gauche.
