# **Procès-verbal de Description**

**Date : 30 AVRIL 2025**

**Lieu : Les Brandes de Saulzet  
DOYET**

Il m'a été demandé de dresser un procès-verbal de description de l'immeuble situé, les brandes de Saulzet à Doyet.

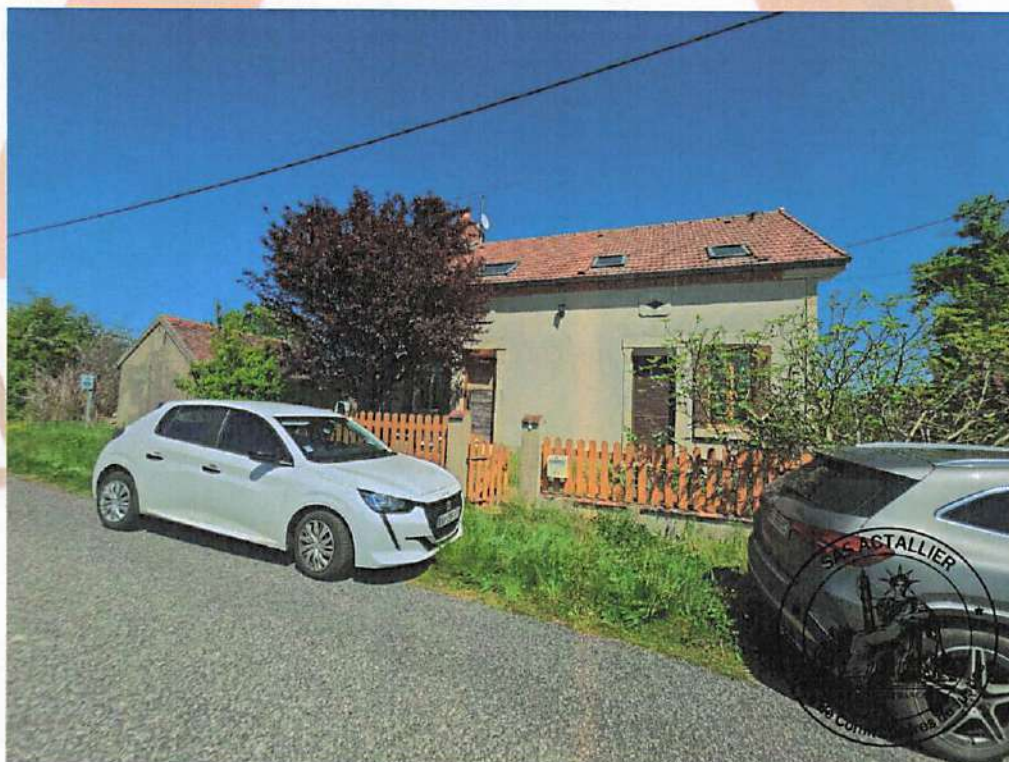
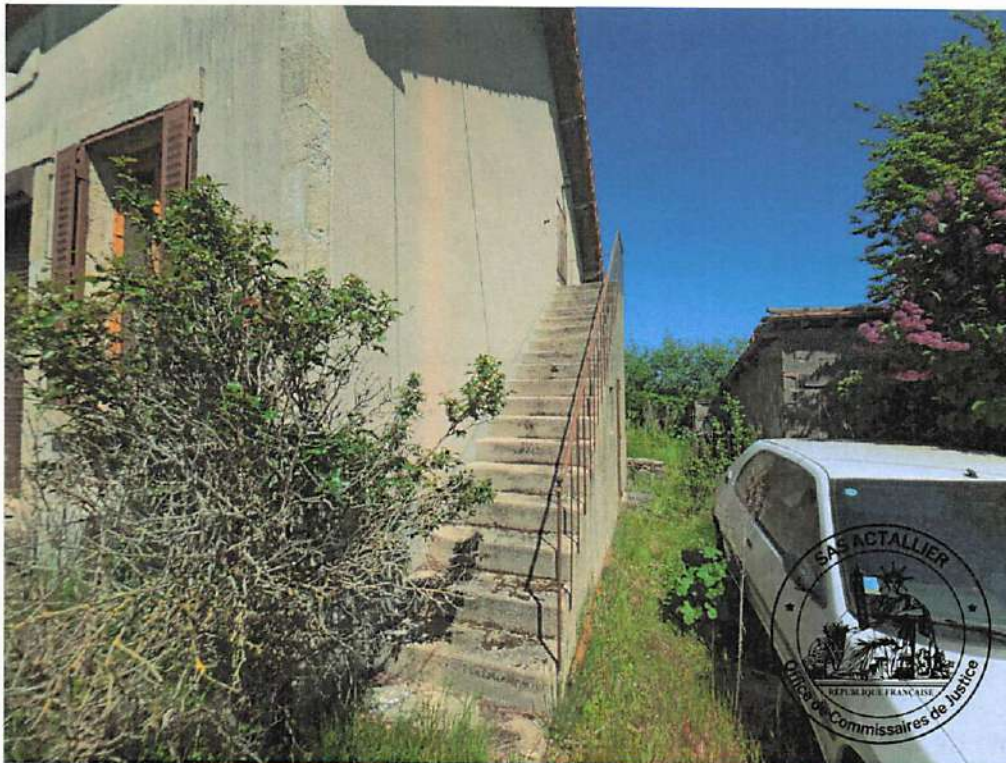
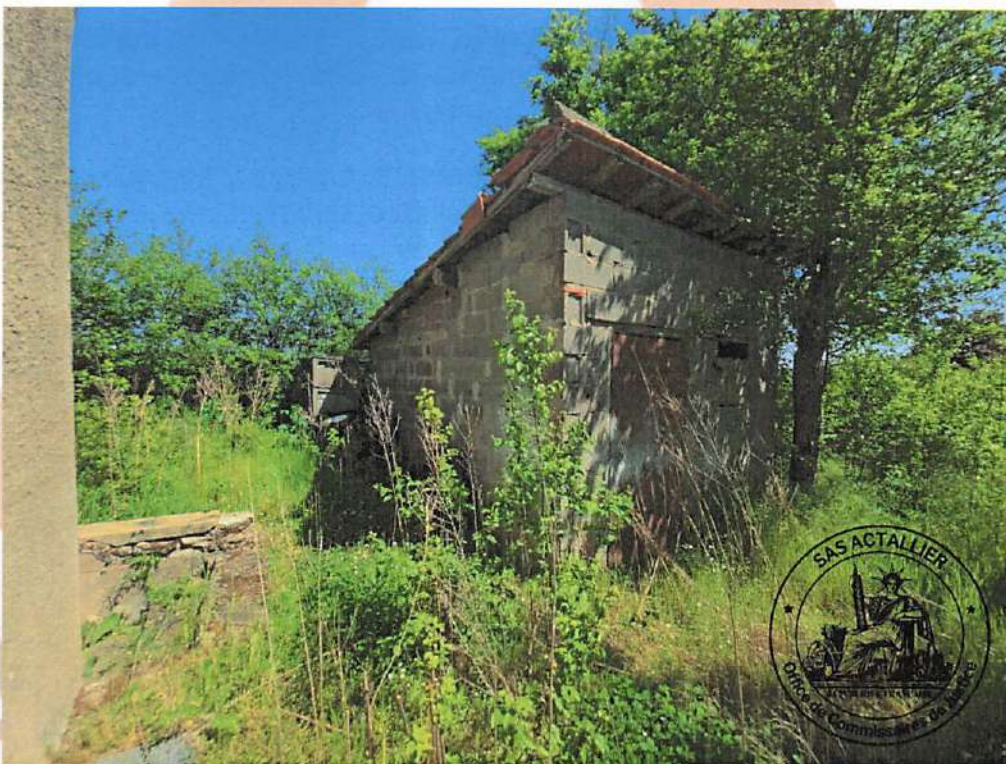
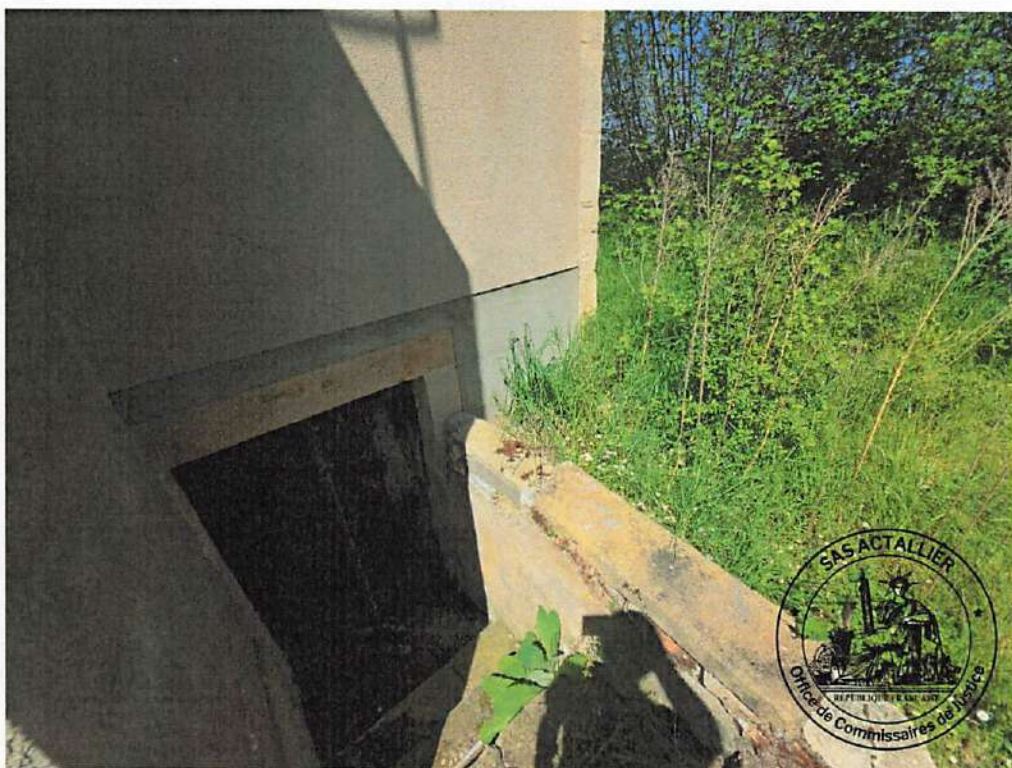
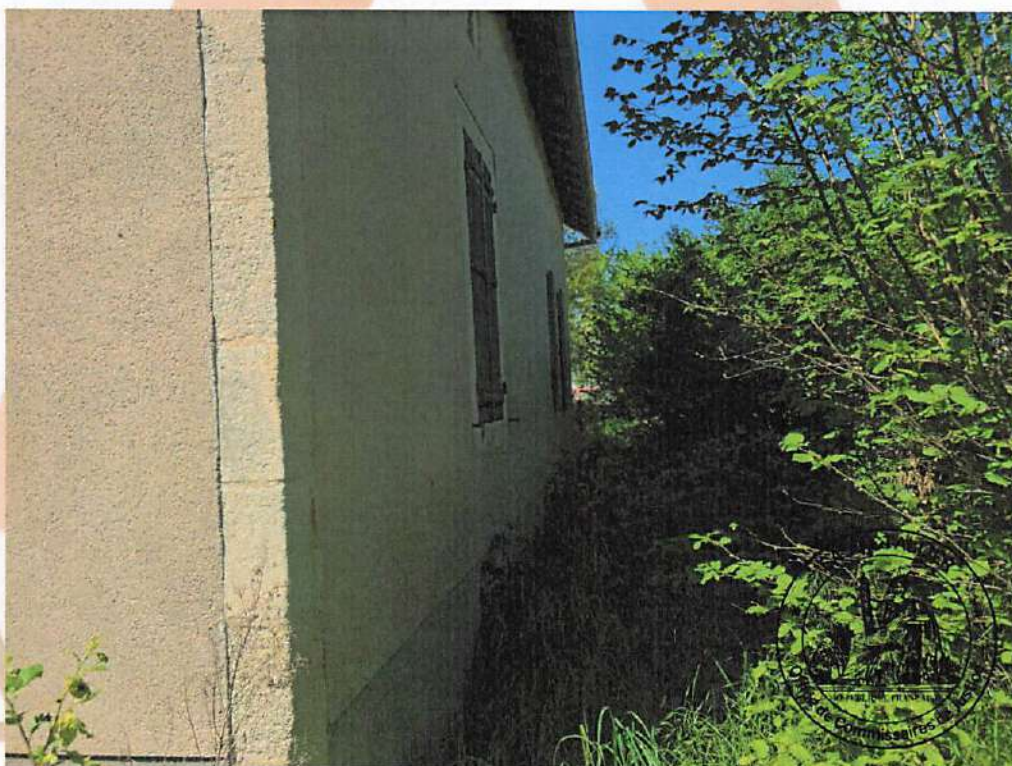
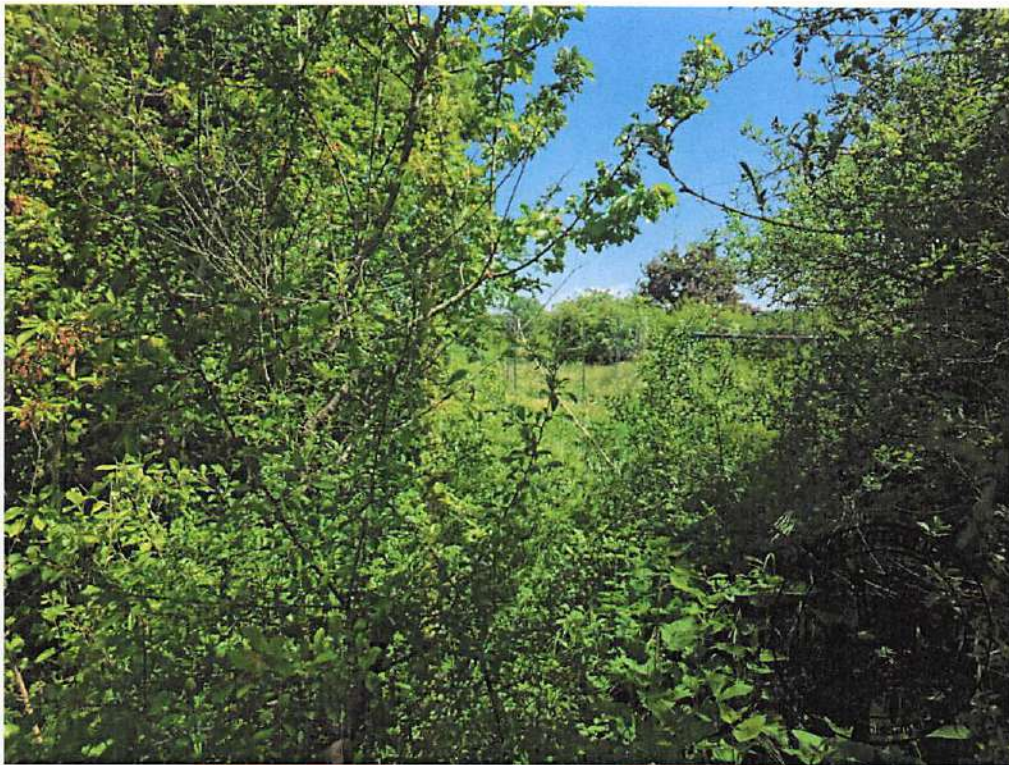
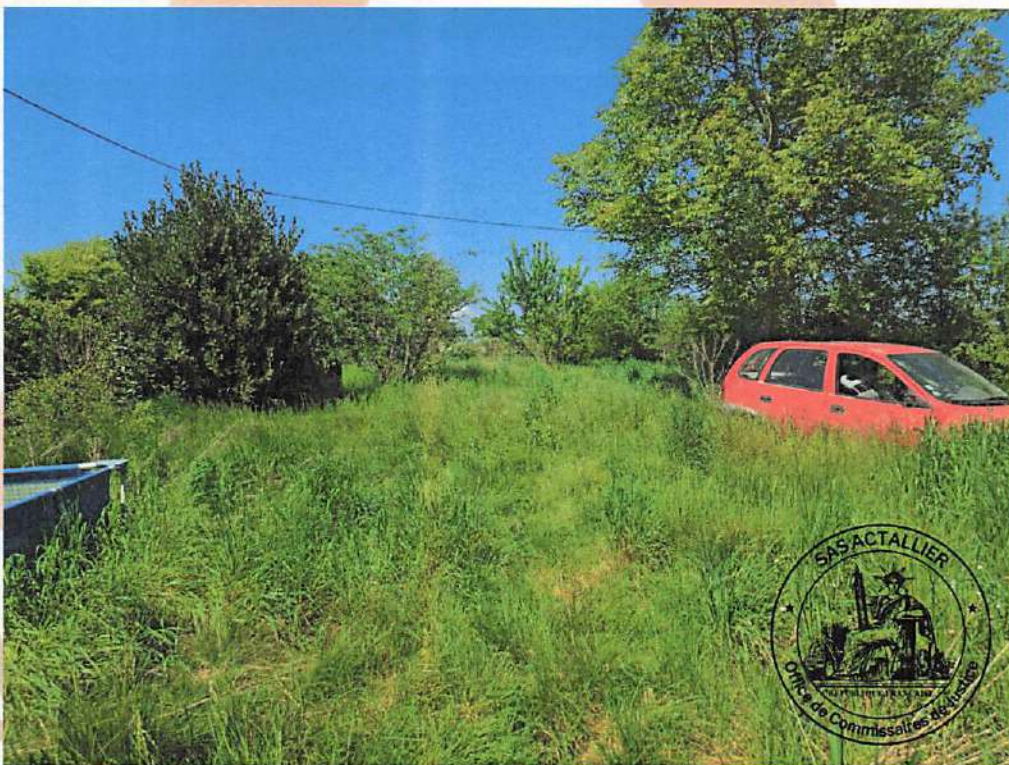
La maison se trouve en bordure de route, surmontée d'une petite murette sur laquelle reposent des clôtures en bois. Je note que des terrains attenants sont présents à gauche et à droite de la maison. Sur la droite, j'observe un escalier menant à un grenier.

Un bâtiment construit en parpaing est également présent, bien qu'il ne figure pas au cadastre. À l'arrière du terrain, il est à noter qu'une haie sert de clôture, délimitant cette partie. Le côté droit de l'habitation est très peu accessible, tout comme celui de gauche, bien que ce dernier présente un accès légèrement plus facile.

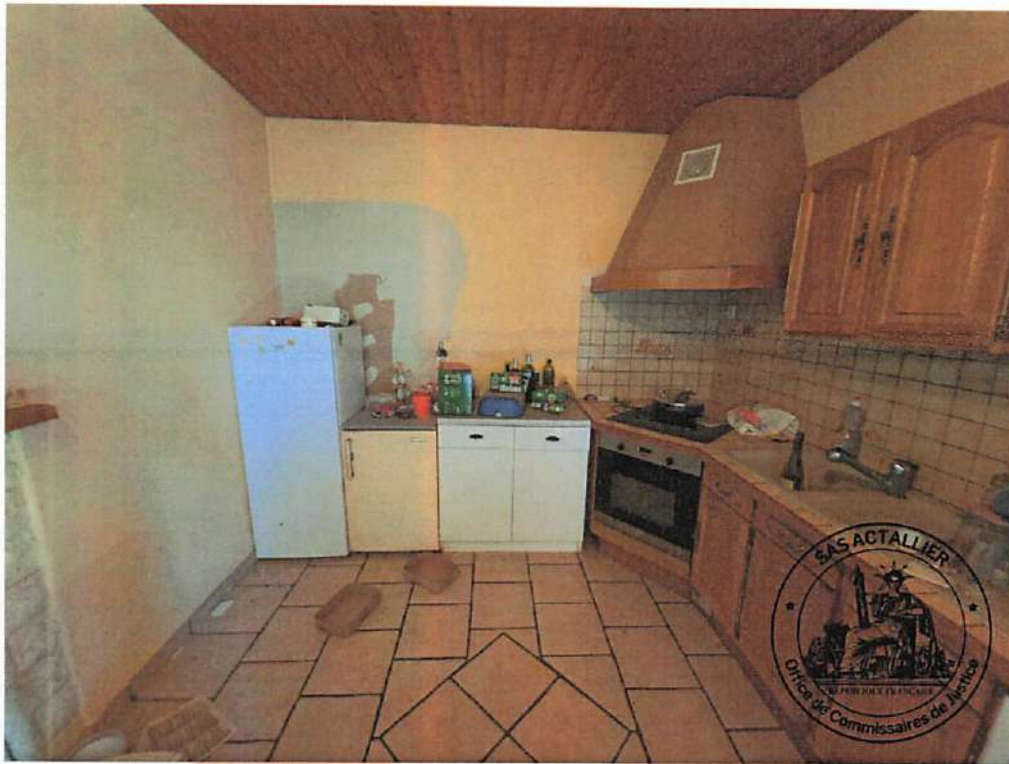
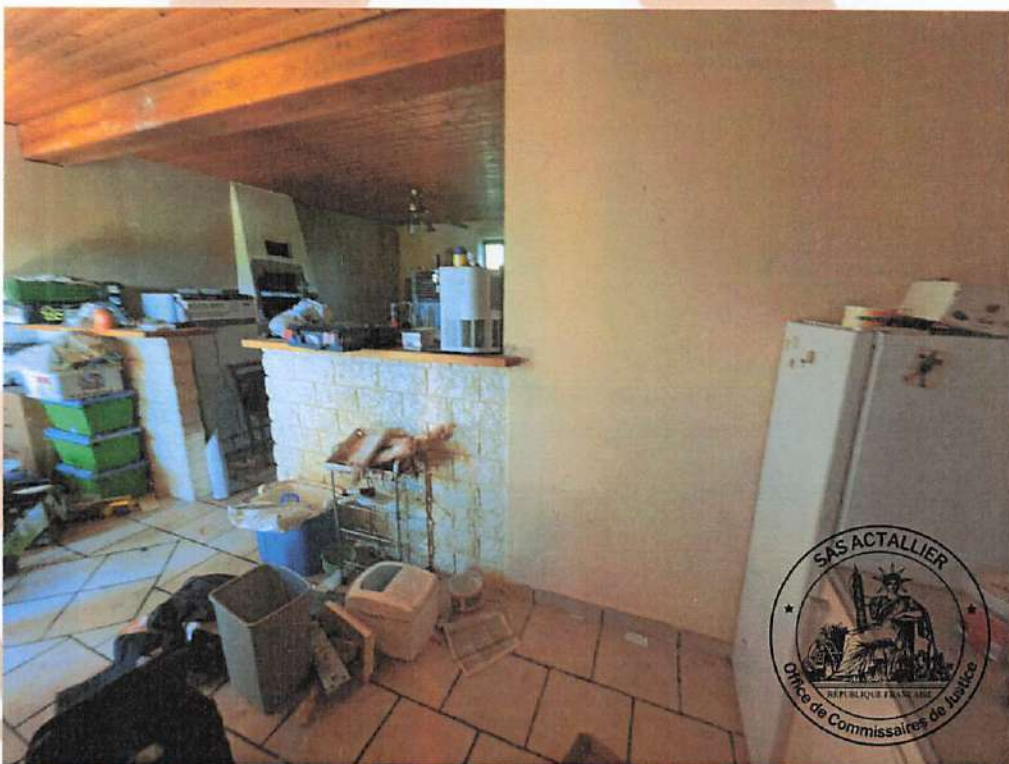
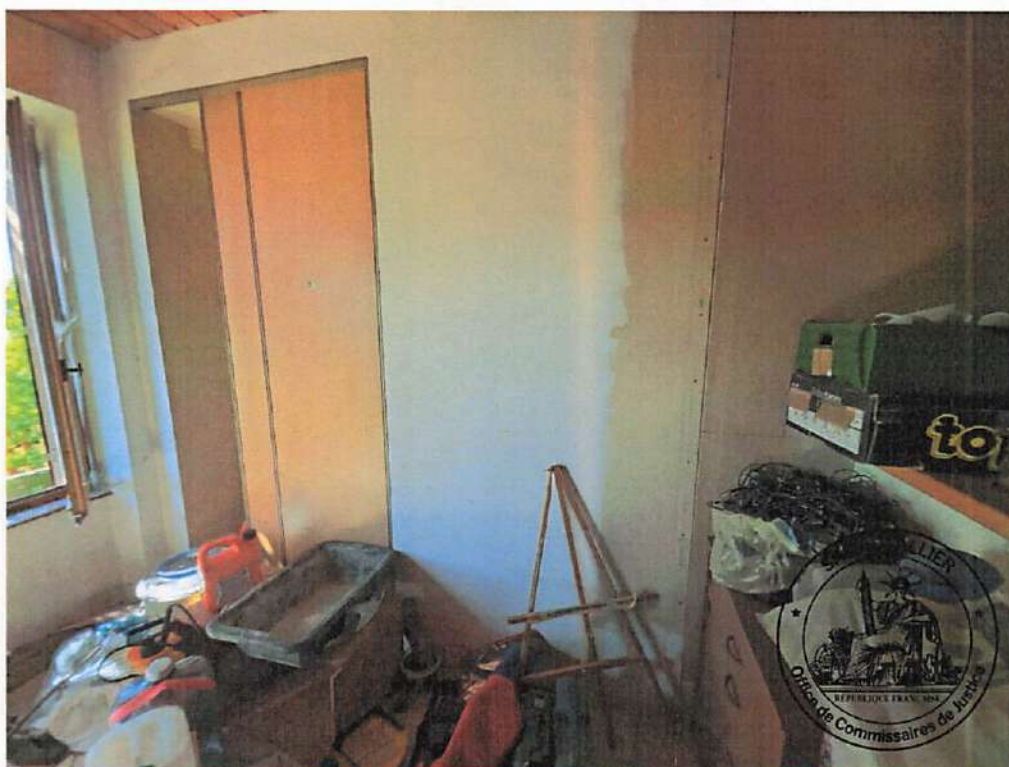
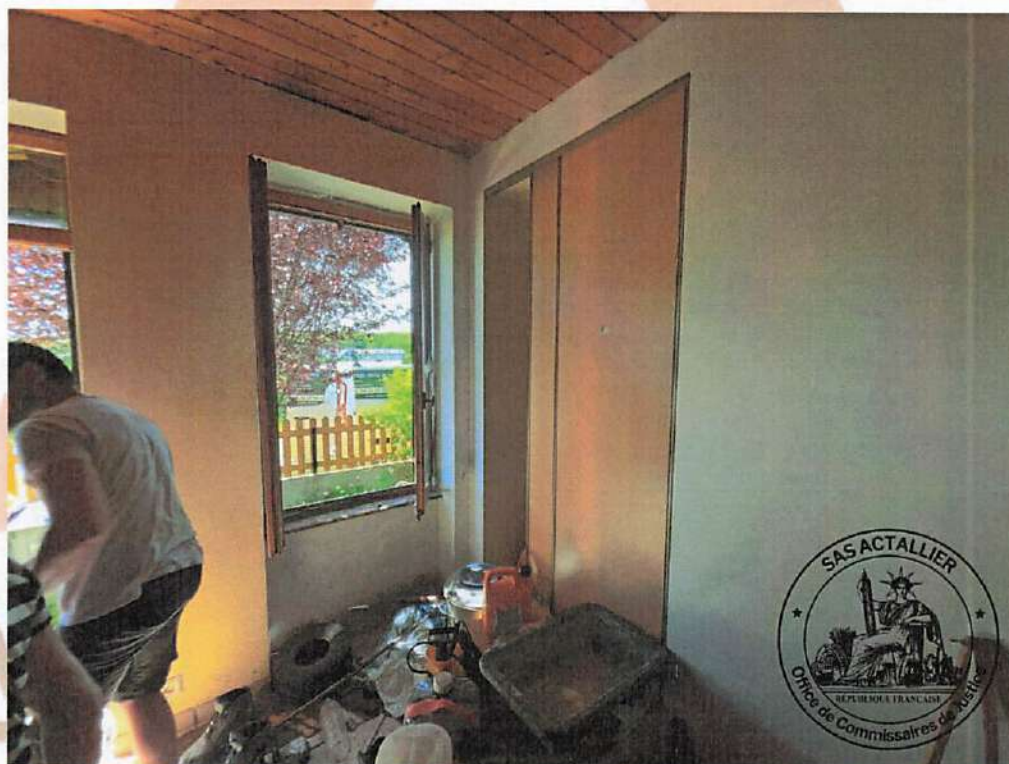
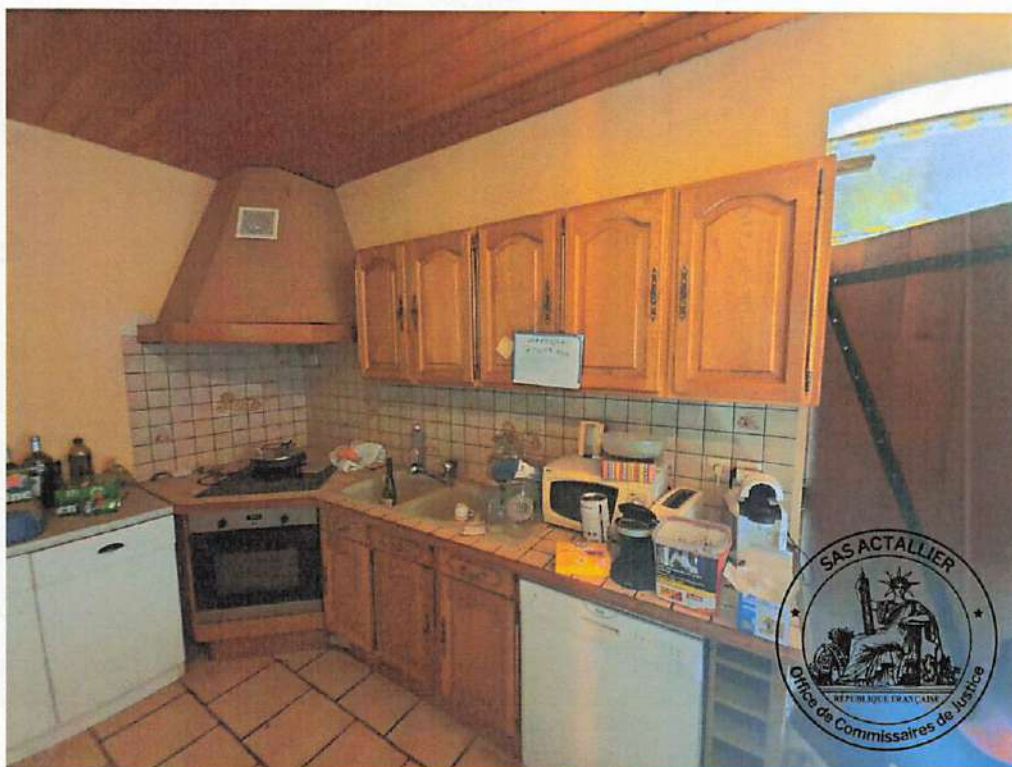
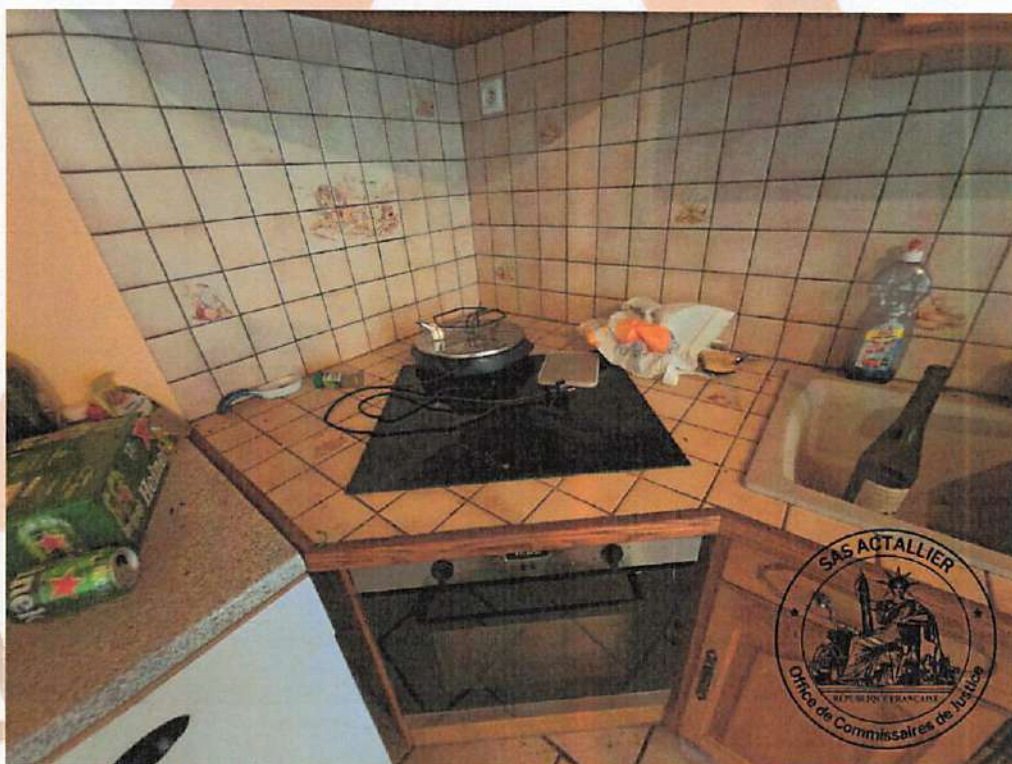
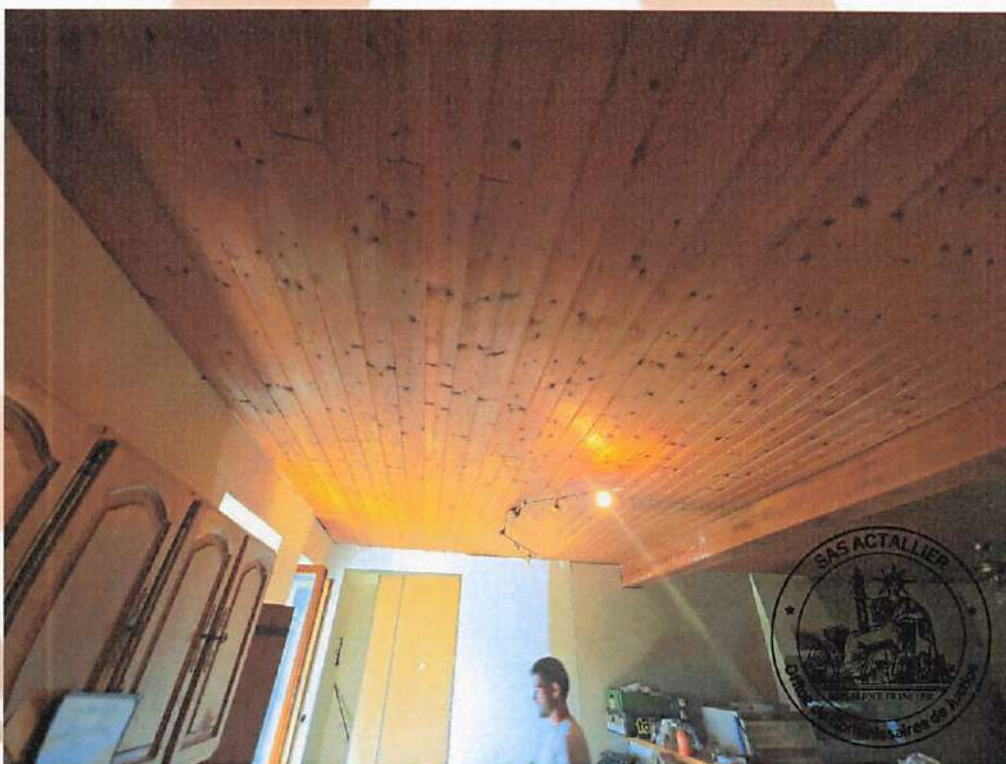
Le sol est en état d'usage, avec des traces visibles de salissure. Certains carreaux présentent des signes d'usure, notamment vers le centre de la pièce.

Je remarque que les murs sont dans un état inégal. Le mur à gauche de la fenêtre présente quelques marques, tandis que le mur adjacent à la porte révèle une peinture inachevée. Le mur opposé à l'entrée est relativement propre, bien qu'il présente quelques traces.

Le plafond est en bon état général, mais je note de légères traces d'usure visibles le long des joints en bois.

Les fenêtres de la pièce sont en très mauvais état. Toutefois, je remarque que le cadre de l'une d'elles semble vieilli. Les portes sont en bon état, même si l'une d'elles présente des éclats de peinture en partie basse.

Il y a un réfrigérateur présent, avec quelques éraflures mineures sur sa surface.

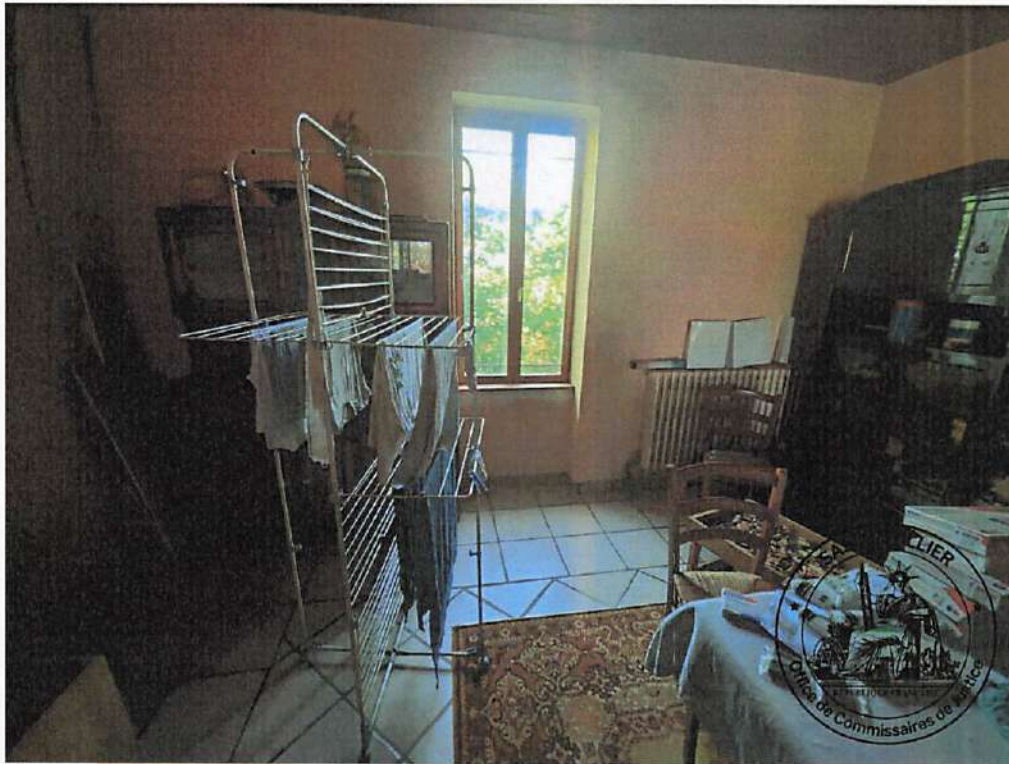
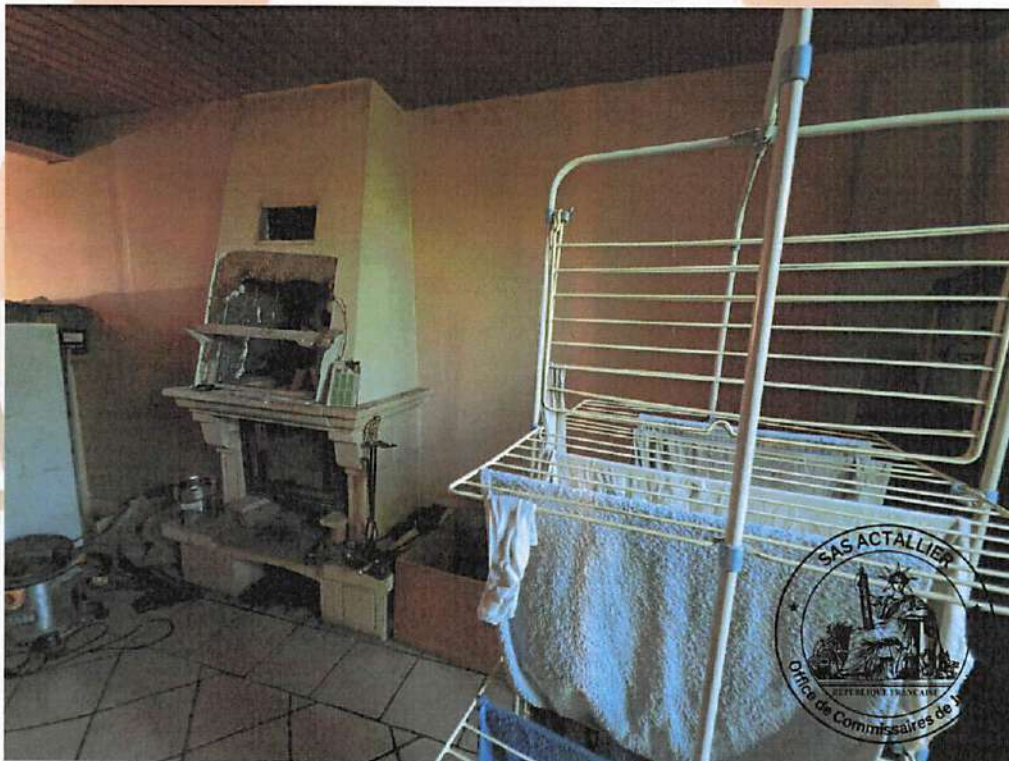
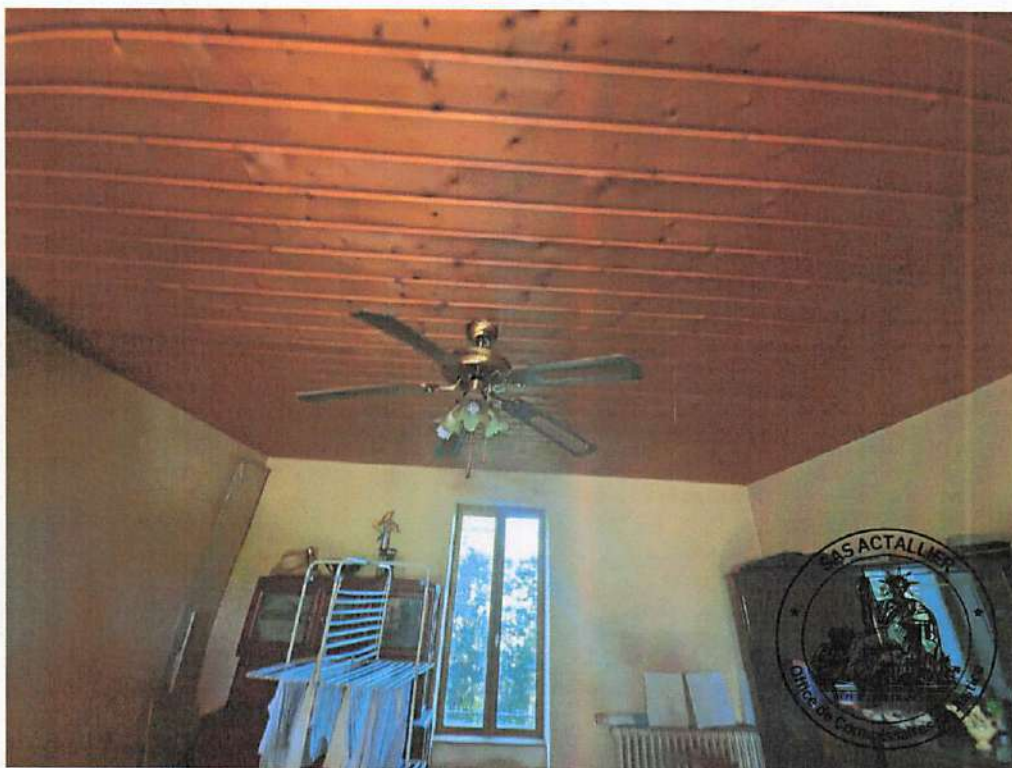
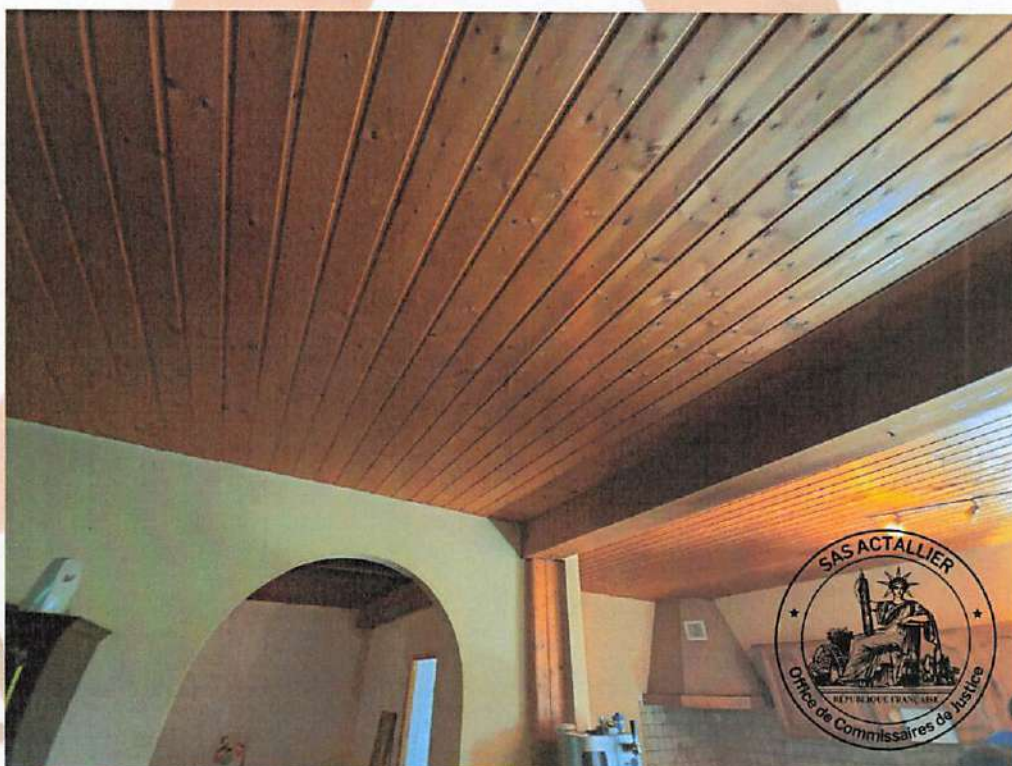
Le sol est en bon état d'usage général, avec quelques signes d'usure mineure. Aucune fissure ou anomalie visible n'est constatée.

La porte a quelques éclats de peinture en partie basse, mais elle demeure pleinement fonctionnelle.

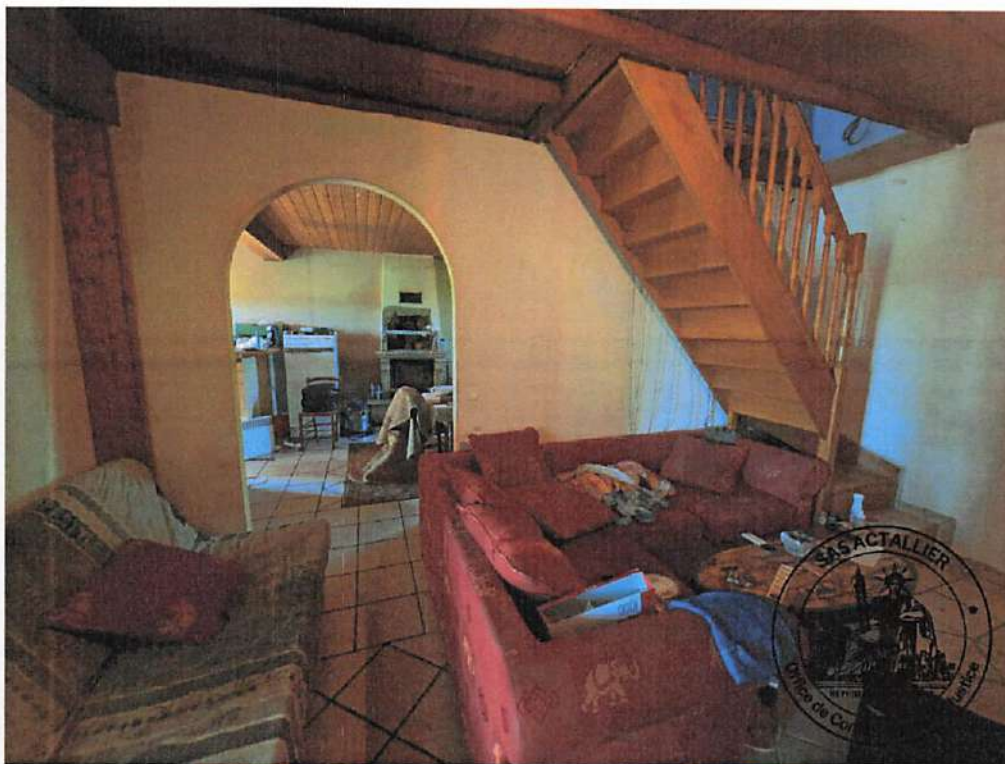
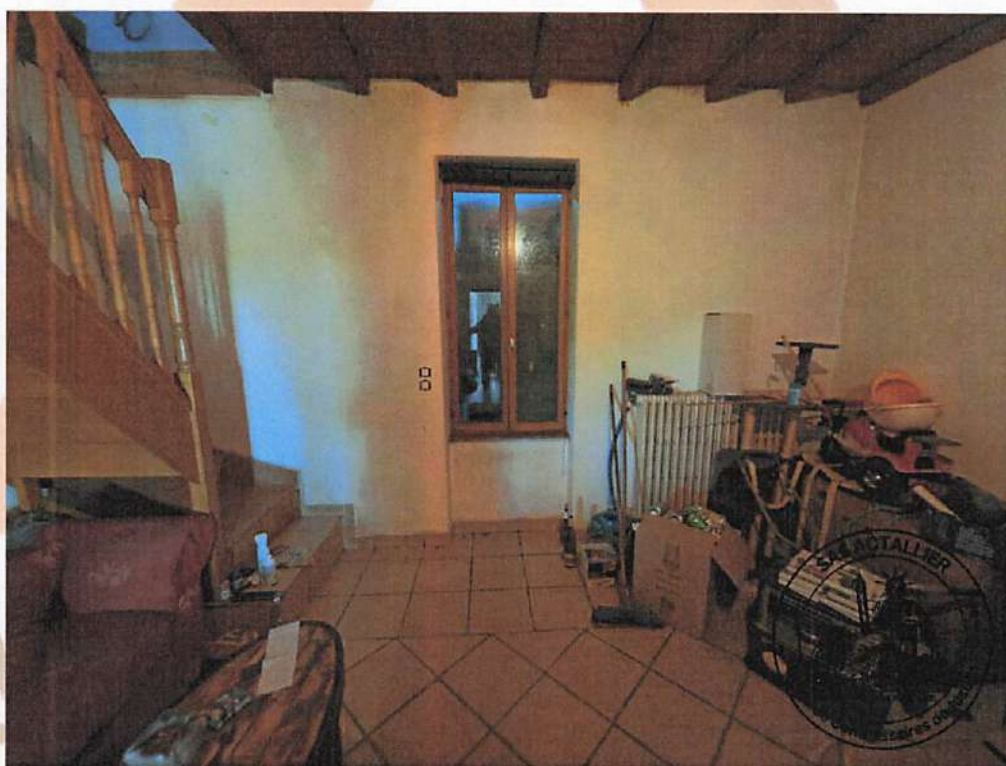
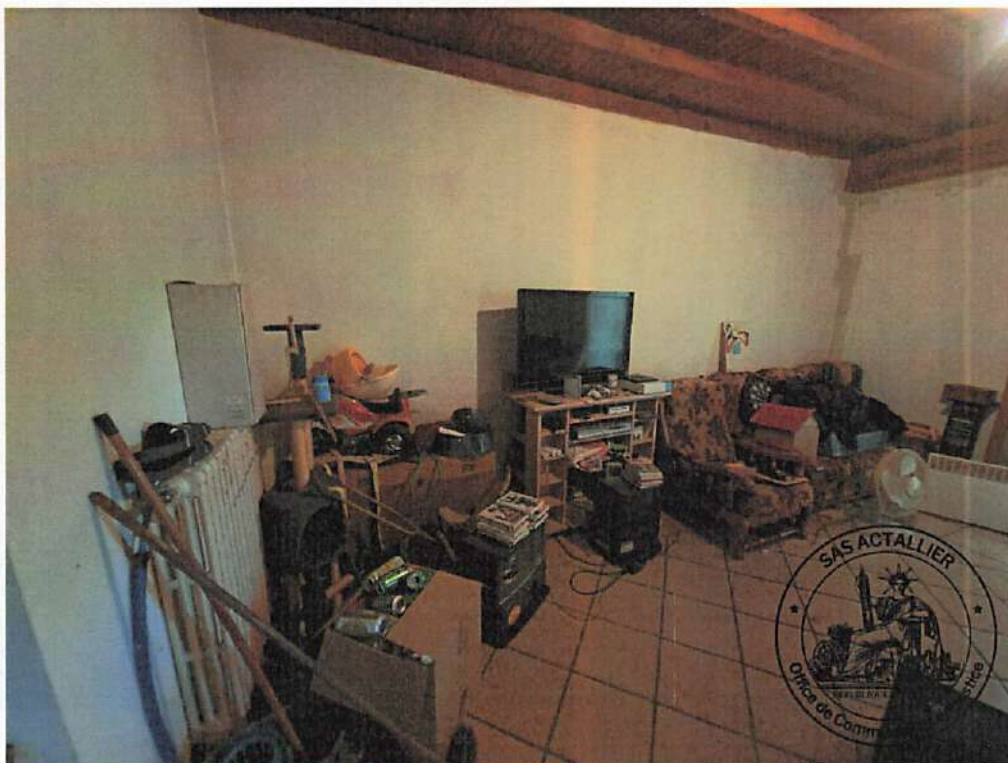
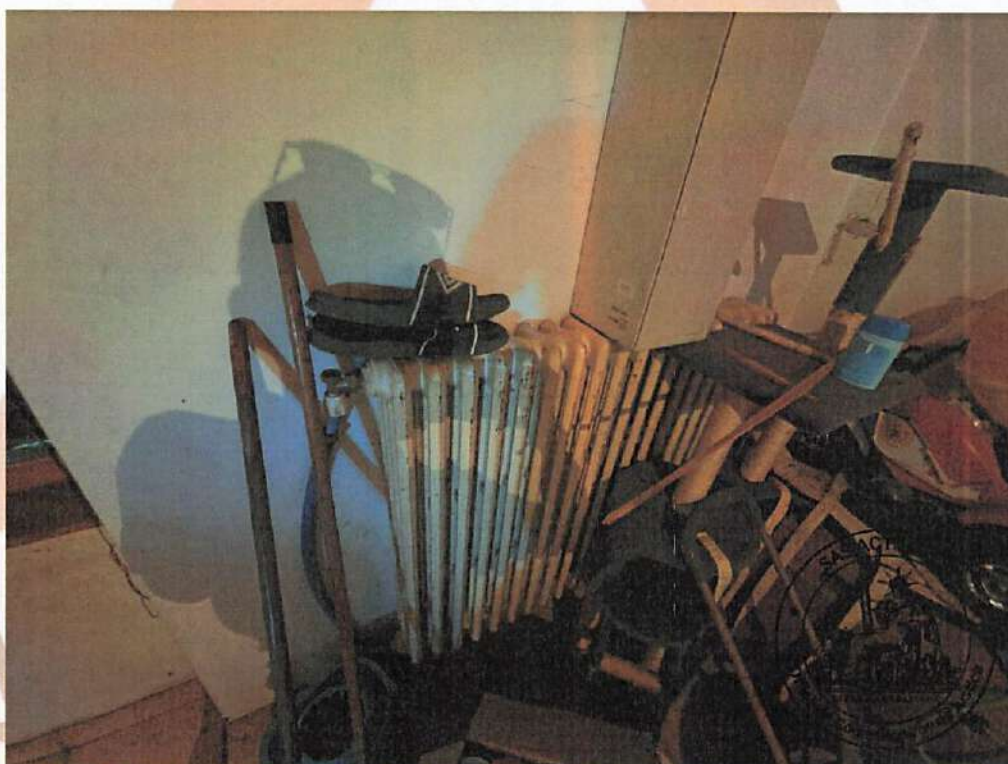
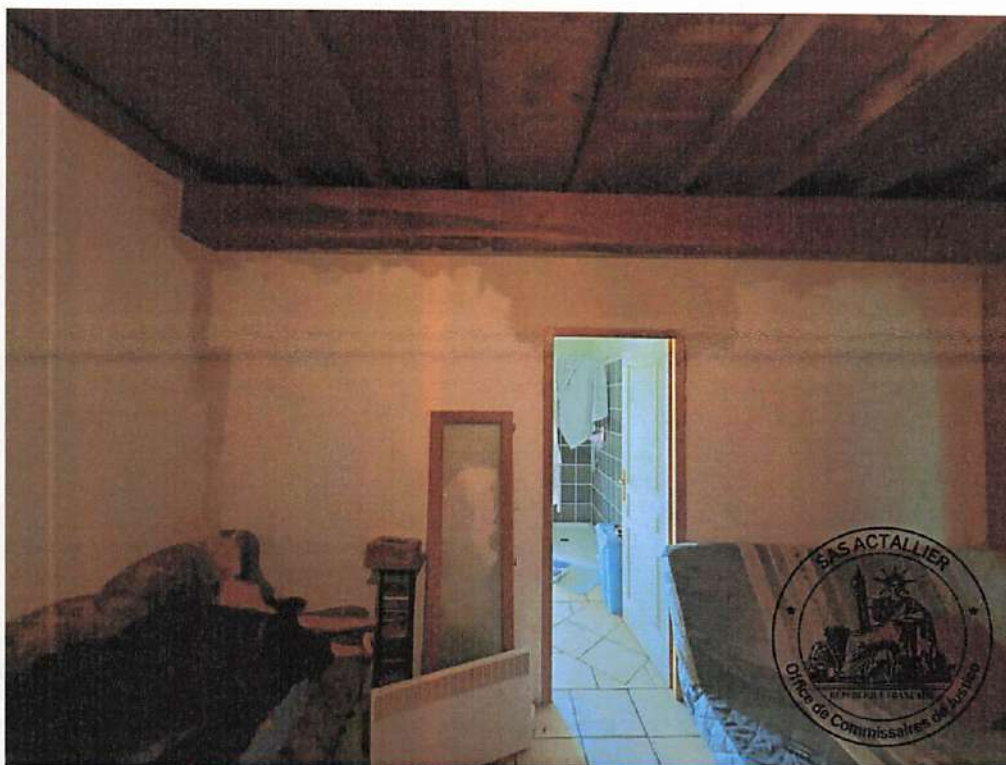
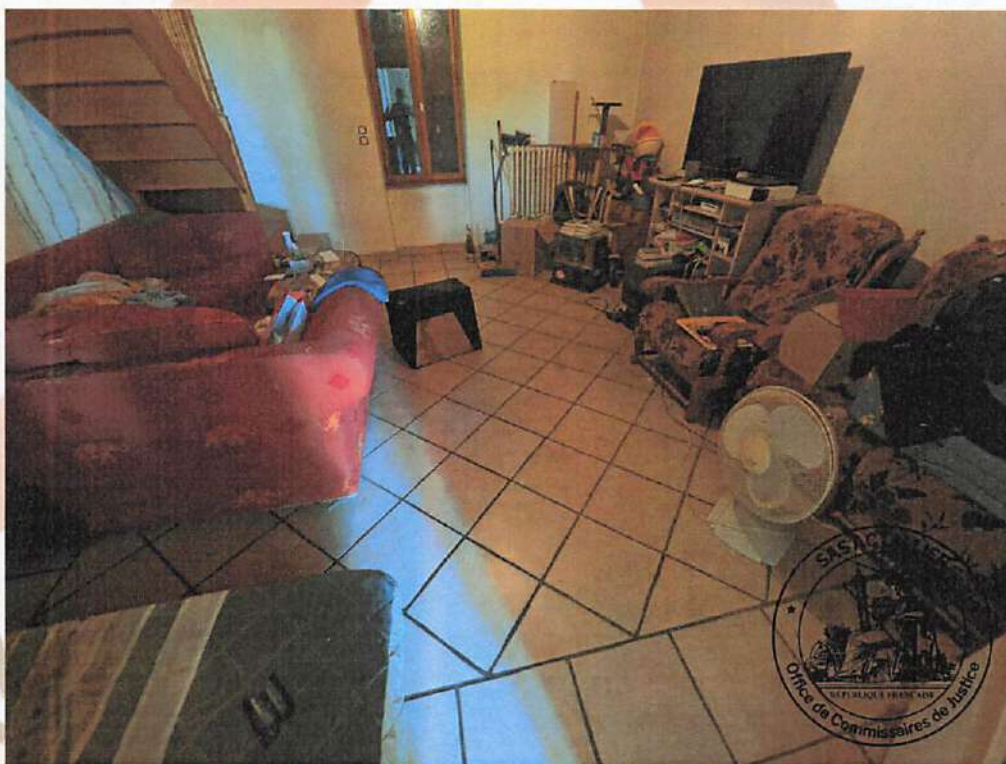
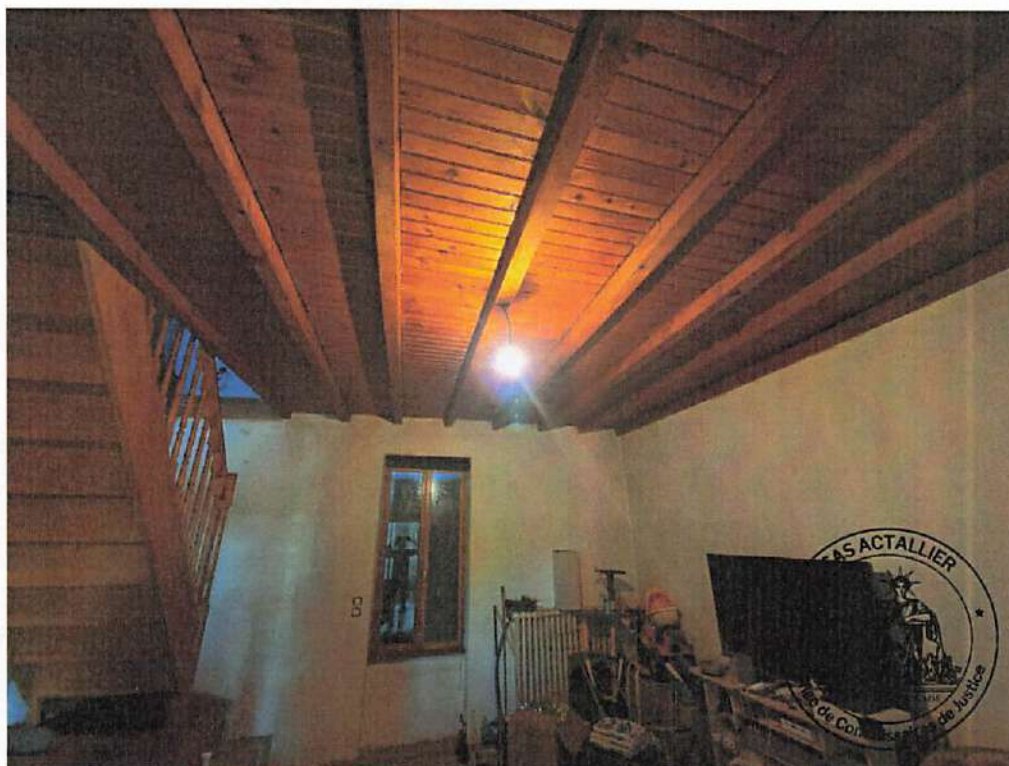
Sol carrelé, murs peints en mauvais état. Une fenêtre double vitrage sur châssis bois est présente.

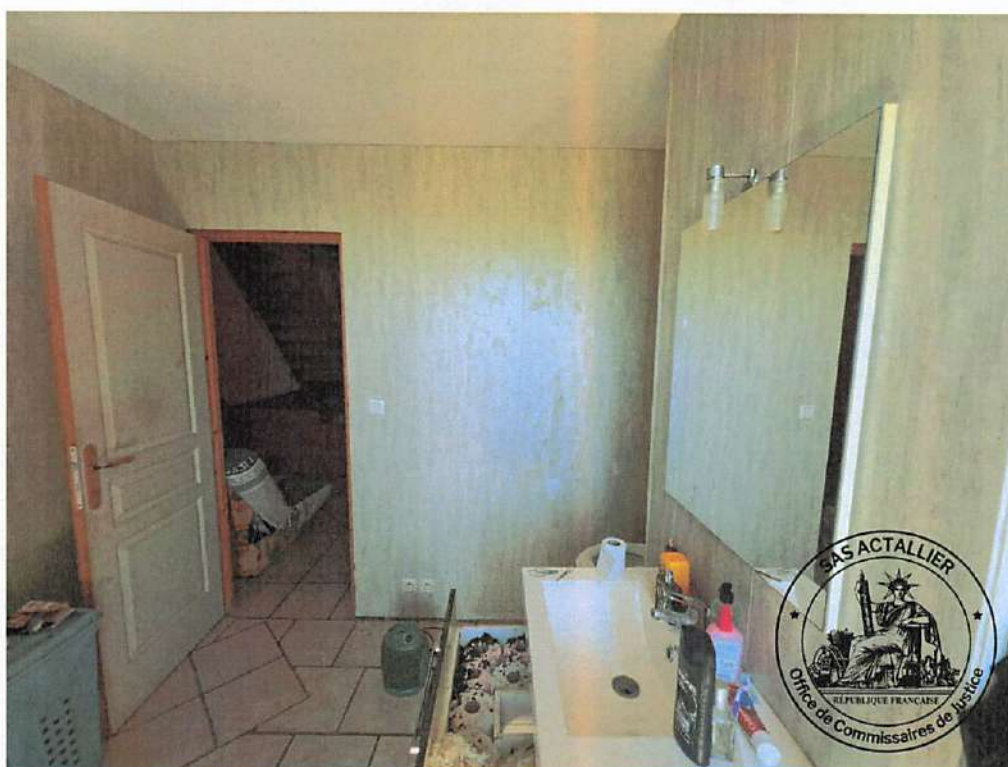
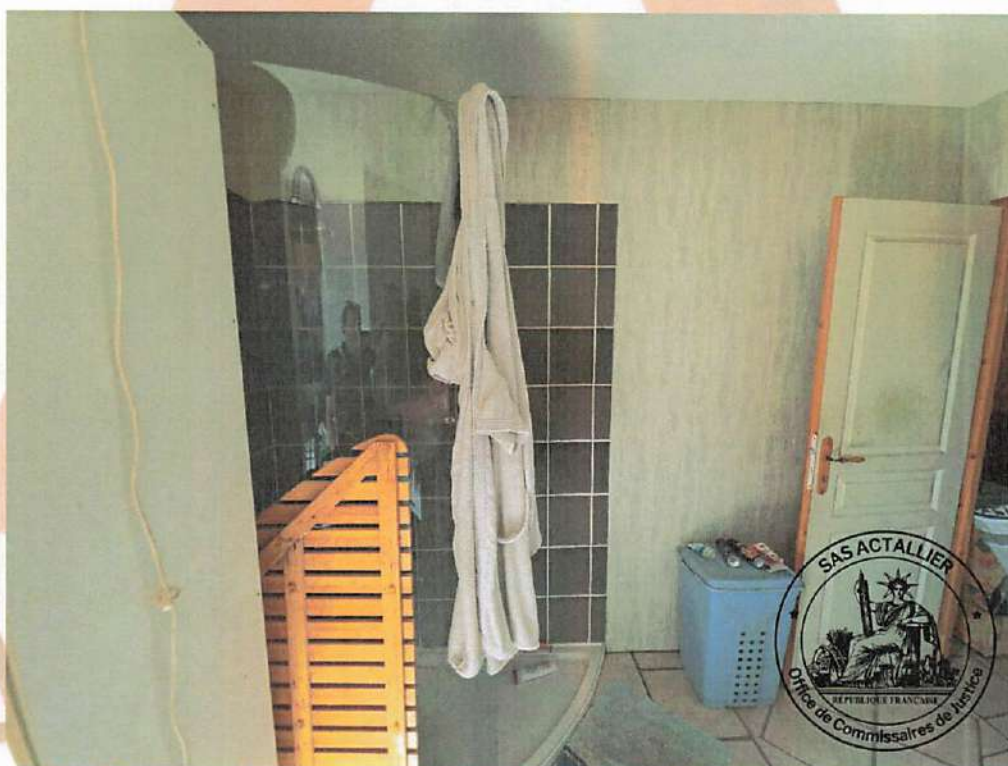
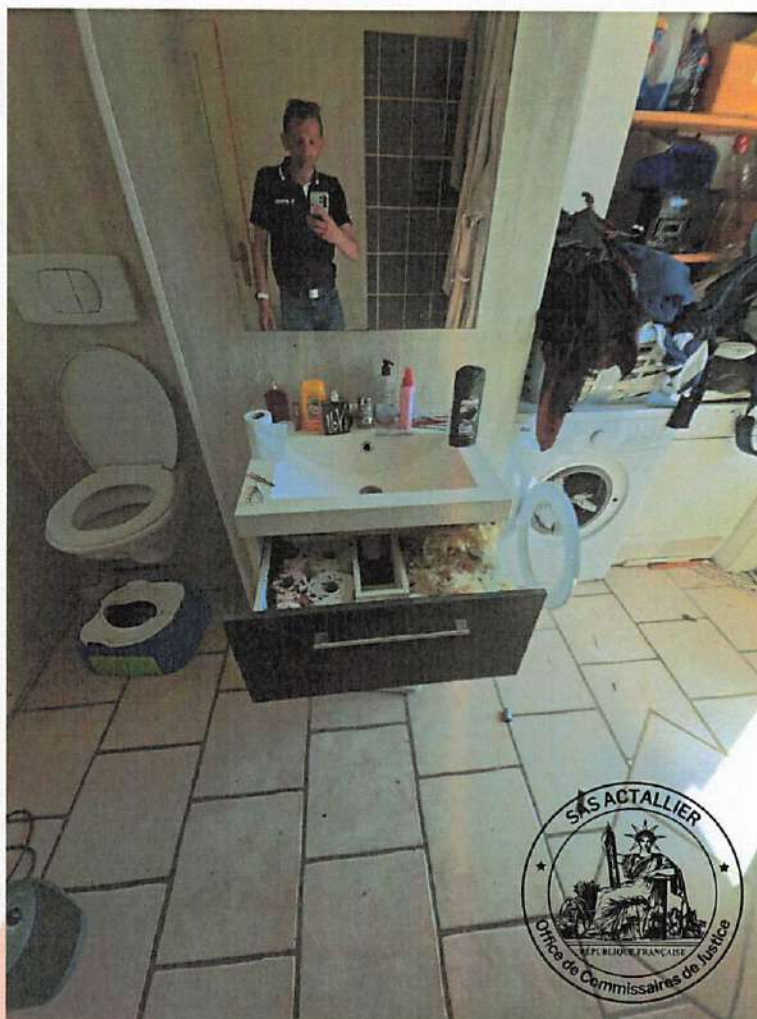
Sol carrelé, murs faïencés au niveau de la cabine de douche et lambrissés sur les autres murs (lambris en très mauvais état).

Une fenêtre sur châssis bois double vitrage en mauvais état.
