# **Procès-verbal de Description**

**Date : 30 AVRIL 2025**

**Lieu : Les Brandes de Saulzet  
DOYET**

Il m'a été demandé de dresser un procès-verbal de description de l'immeuble situé, les brandes de Saulzet à Doyet.

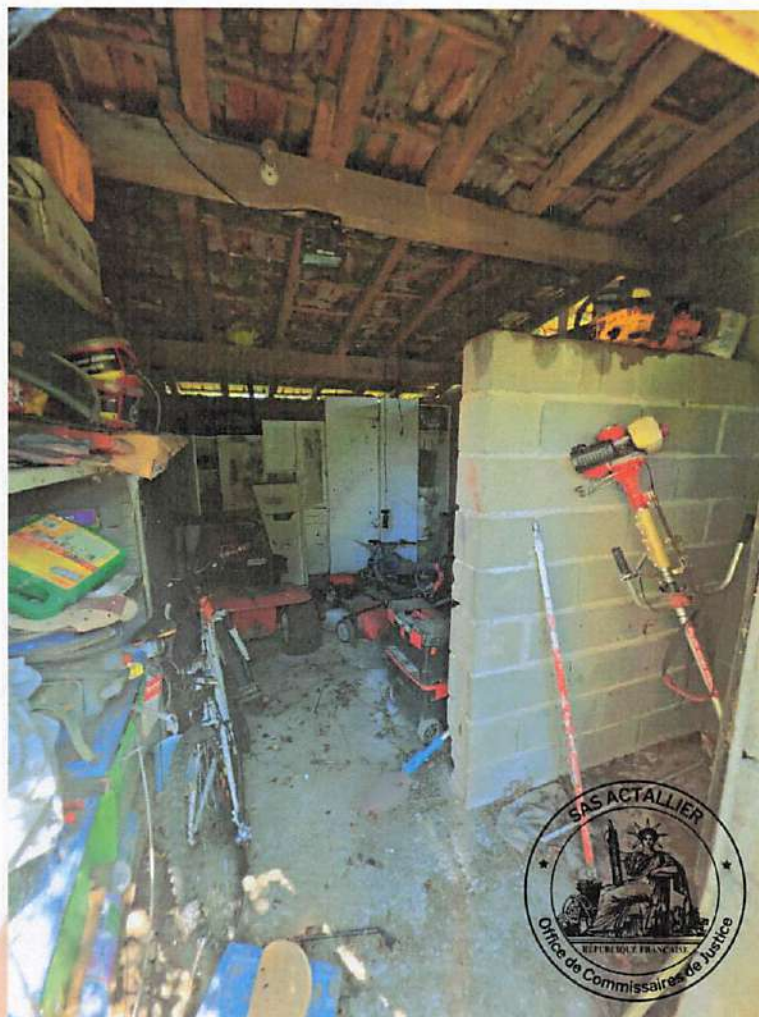
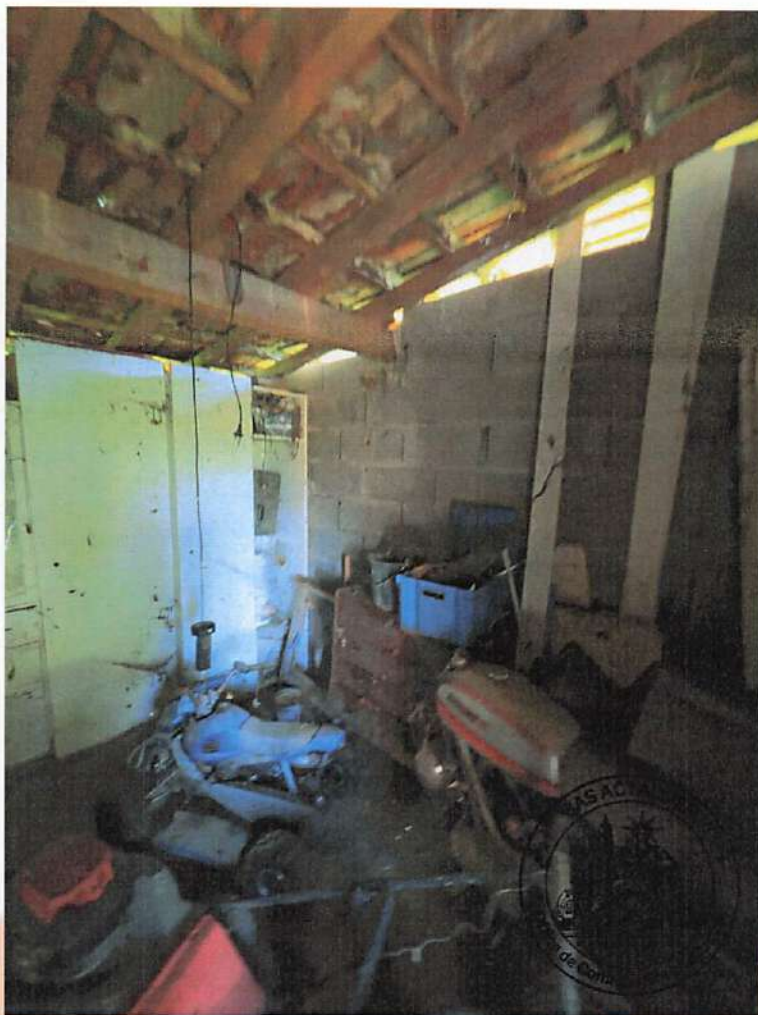
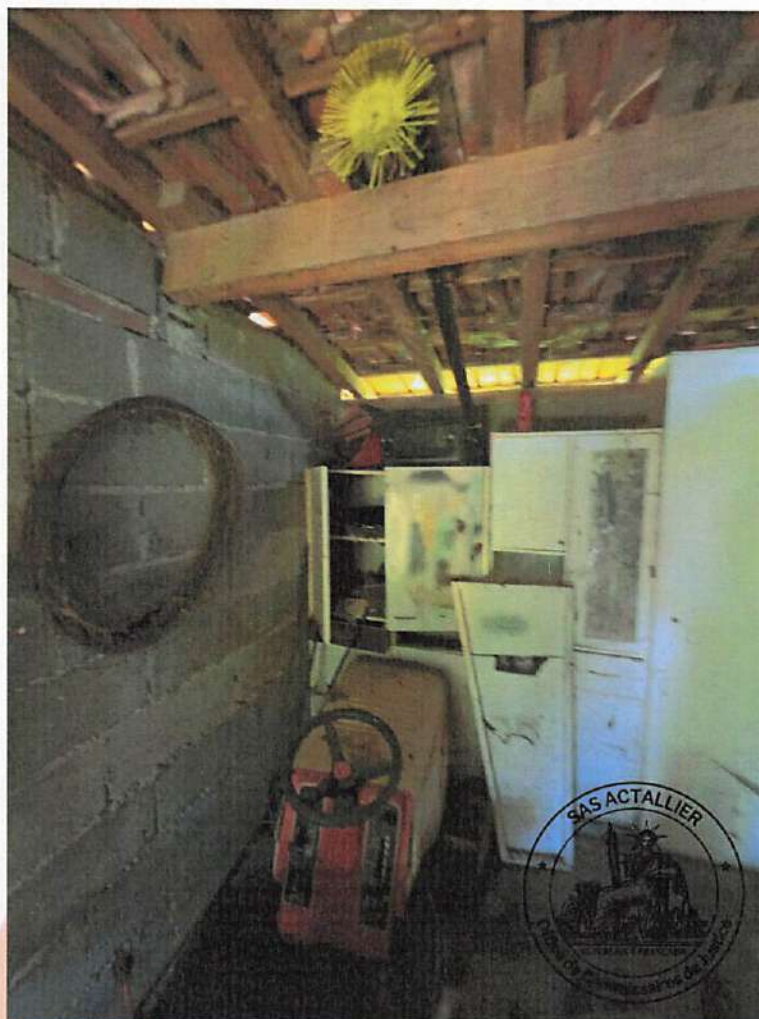
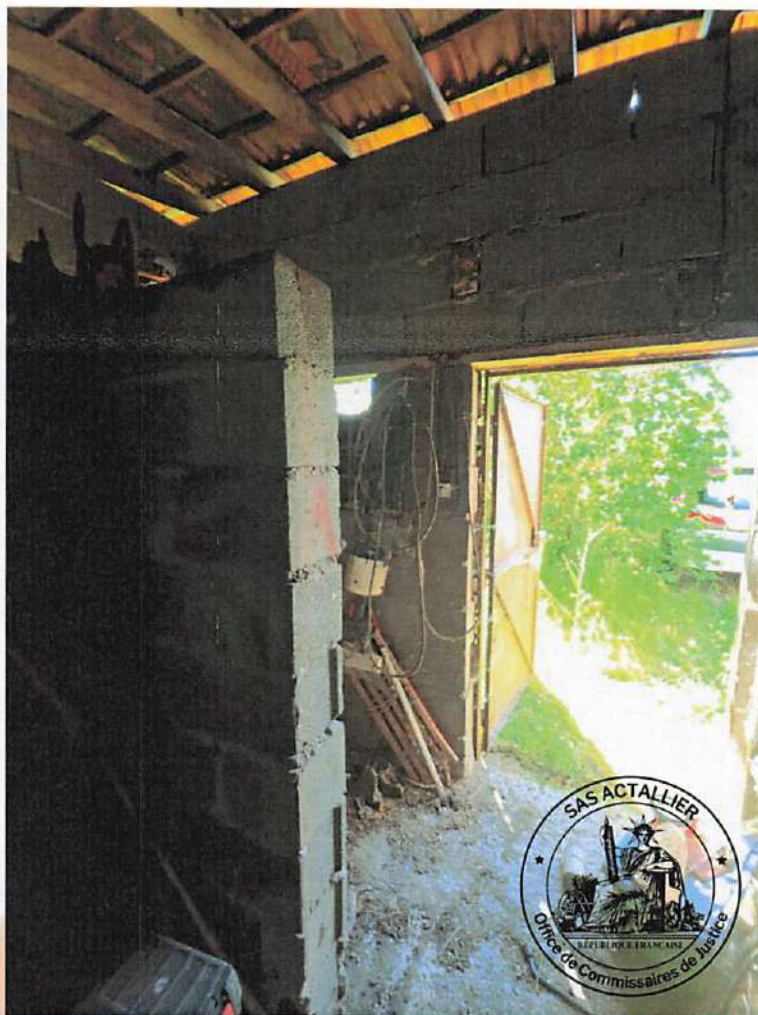
Le sol est dans un état d'usage, recouvert de poussière et de débris épars sur l'ensemble de la surface visible.

Les murs sont en parpaings apparents, avec des traces de salissure généralisée et divers points d'irrégularités. Il est à noter que le mur adjacent à l'ouverture présente des éclats et des marques distinctes.

Le plafond est constitué de planches en bois et de tôles, présentant des signes de vieillissement ainsi que quelques déformations visibles.

Les ouvertures de la pièce, y compris la porte, montrent des marques de rouille, notamment au niveau des articulations. L'état général des ouvertures révèle des irrégularités en partie basse.

La pièce est dotée de plusieurs installations électriques, comprenant des câbles visibles accrochés au mur et un boîtier, qui montrent des signes de vieillissement et un manque apparent de protection, sans dégradation massive évidente.

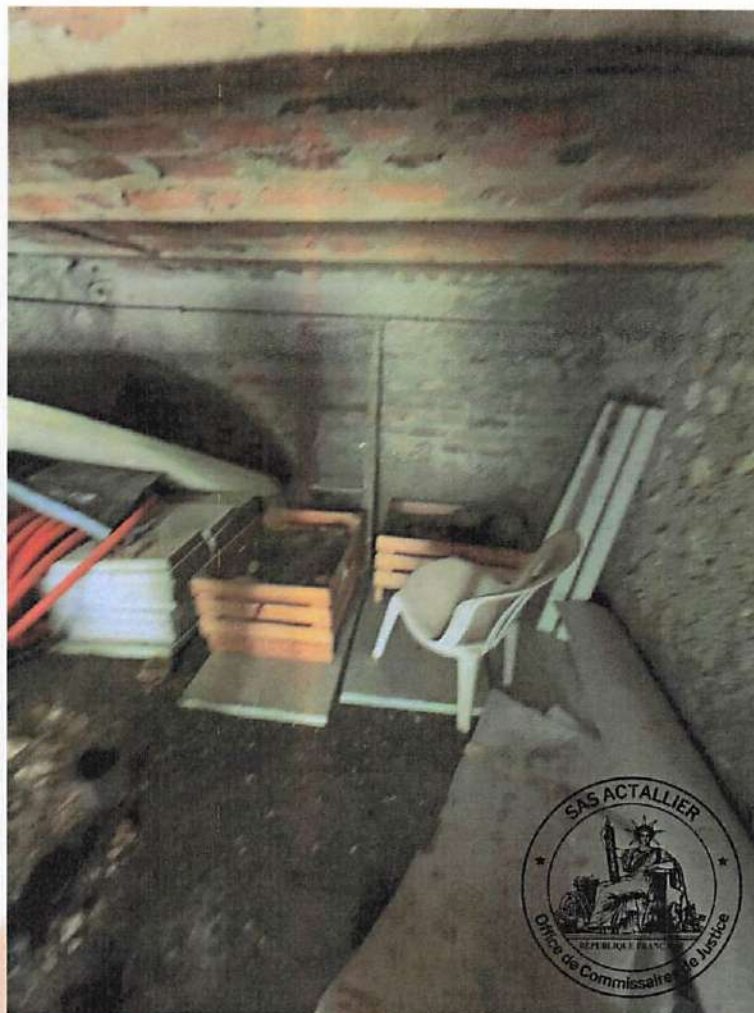
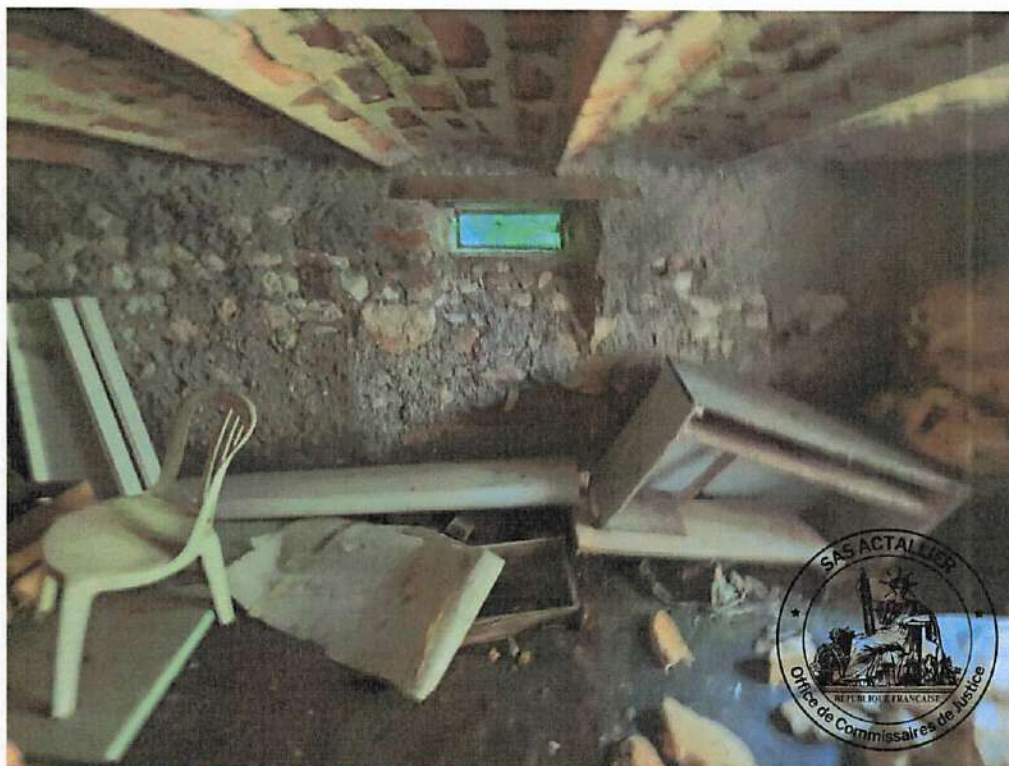
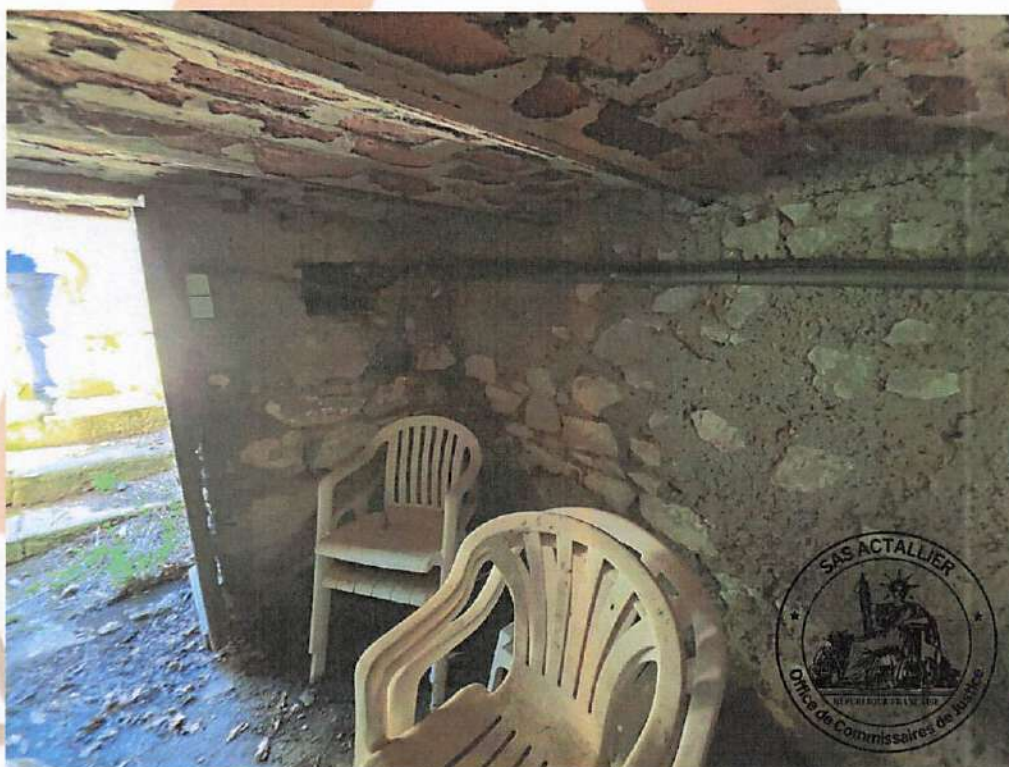
J'observe que le sol présente une usure notable avec des traces de décoloration et plusieurs fissures dispersées. De légères traces de saleté sont visibles à divers endroits.

Les murs contiennent plusieurs marques de salissure. Le mur adjacent à la porte d'entrée affiche quelques éraflures verticales, tandis que le mur opposé à l'entrée comporte une fissure horizontale notable. Des traces de moisissure sont perceptibles sur le mur où se trouve une fenêtre.

Je note que le plafond présente des décolorations ainsi que plusieurs petites fissures éparses. Une infiltration d'humidité est observable dans un coin.

Il est à noter que les fenêtres de la pièce présentent des traces évidentes de condensation. Quelques éraflures sont visibles sur les vitres, et une fenêtre semble avoir une difficulté de fermeture. Les portes affichent quelques rayures et dégradations mineures, notamment des éclats de peinture sur les bords inférieurs.

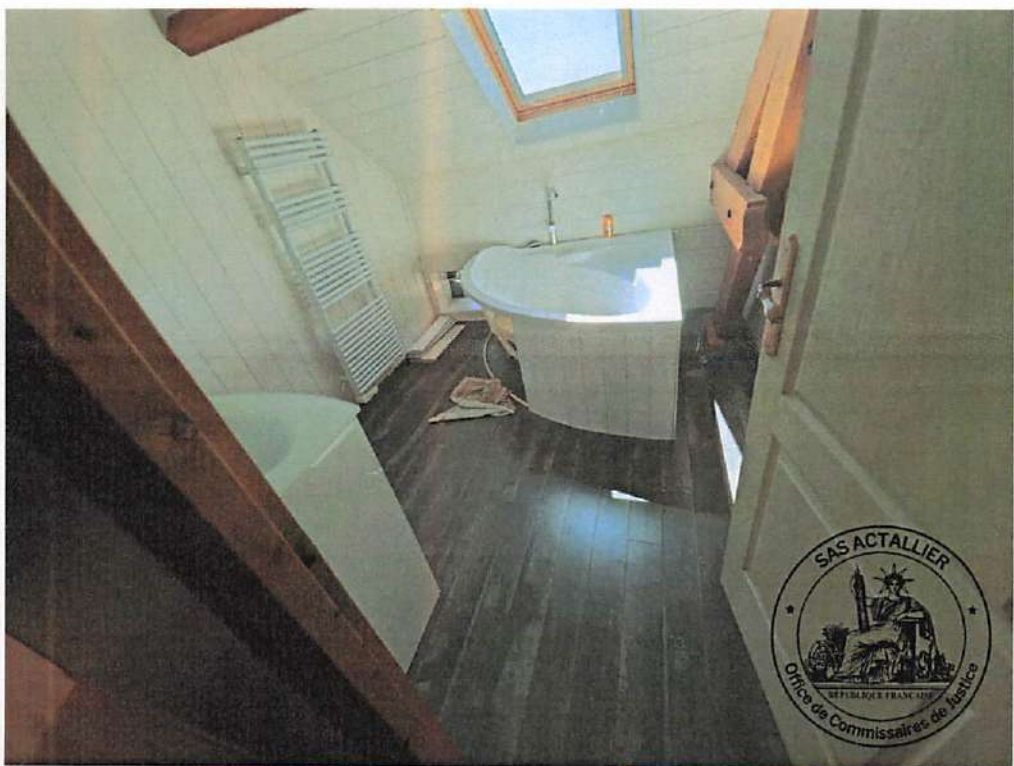
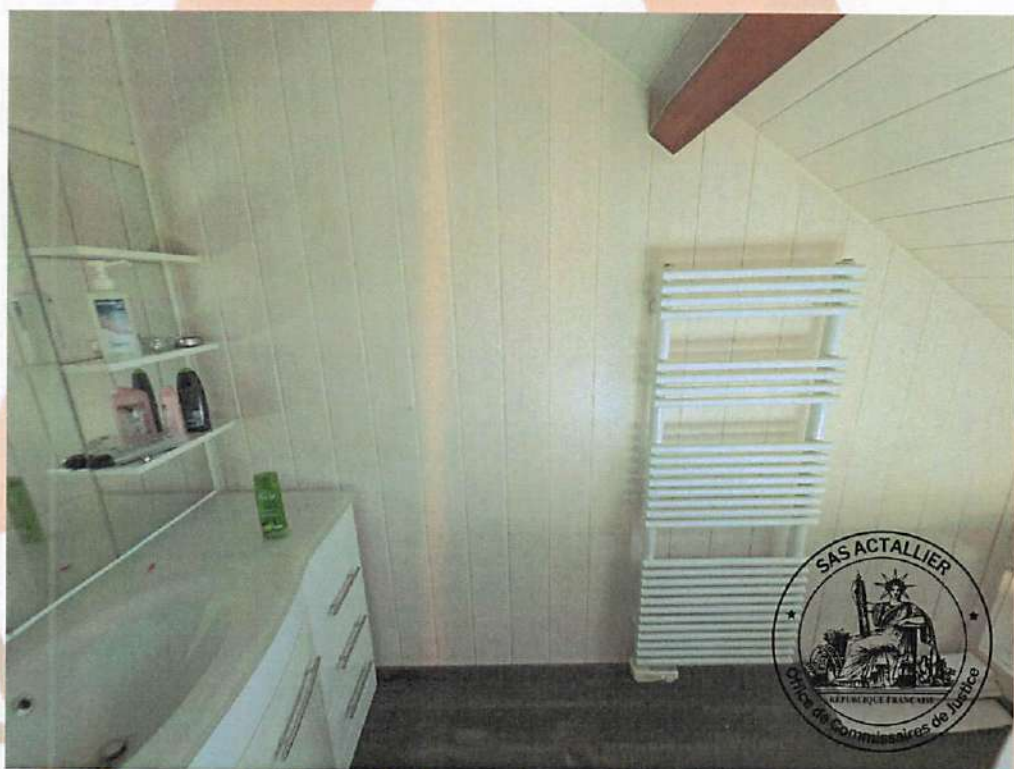
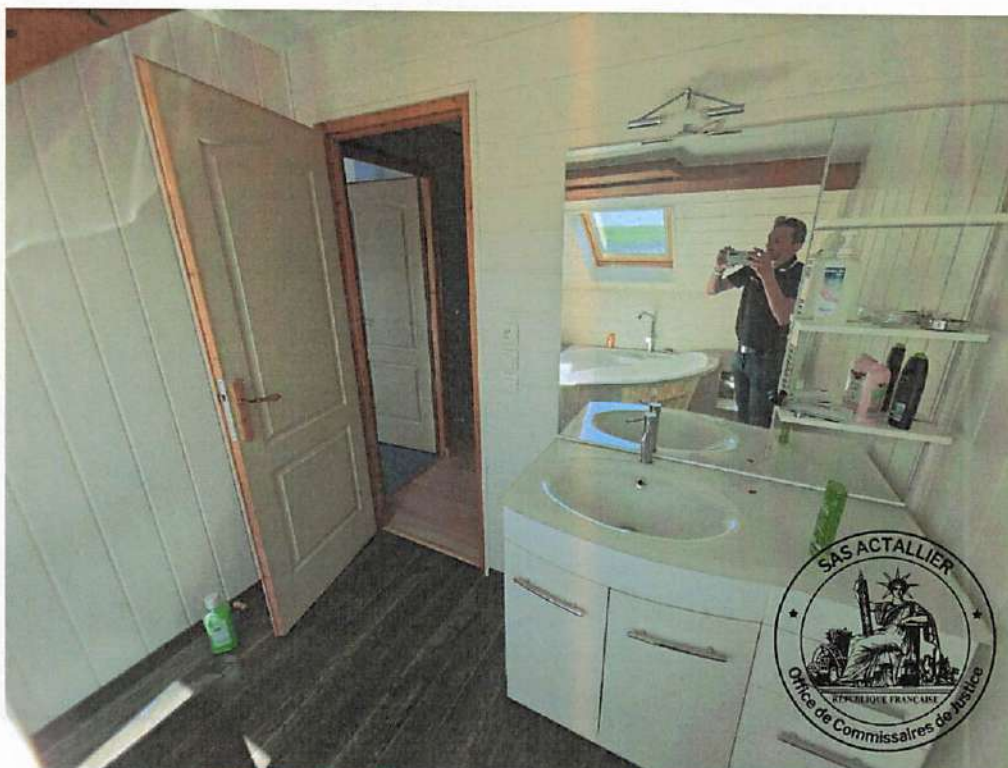
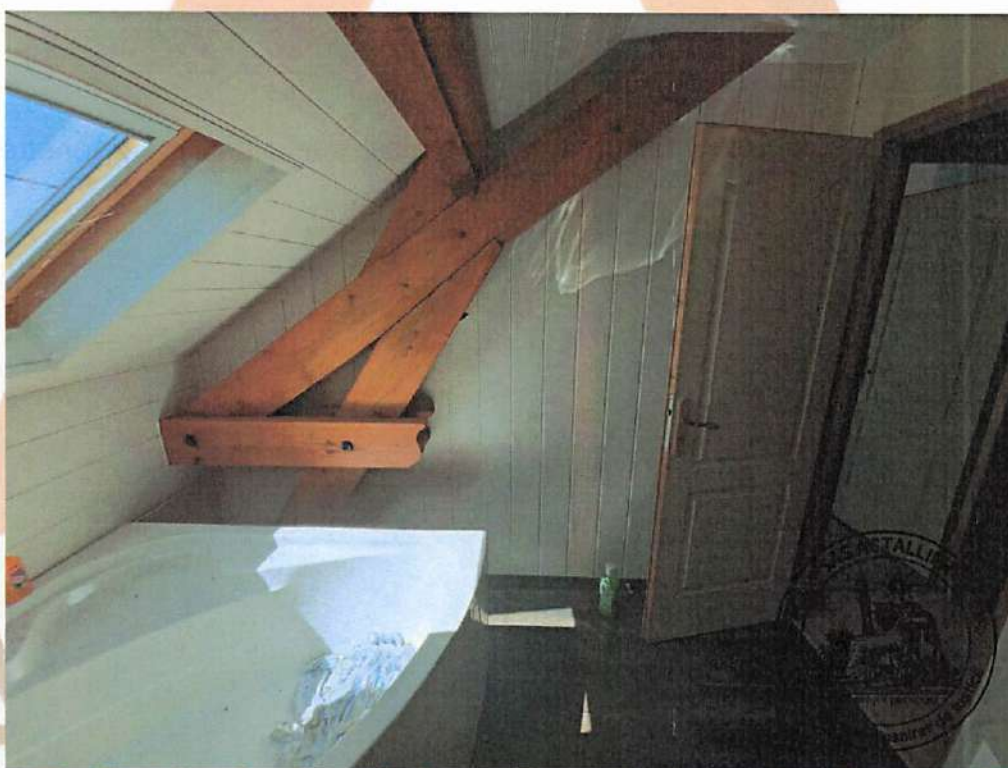
Présence d'une baignoire en mauvais état, d'un lavabo sur meuble.

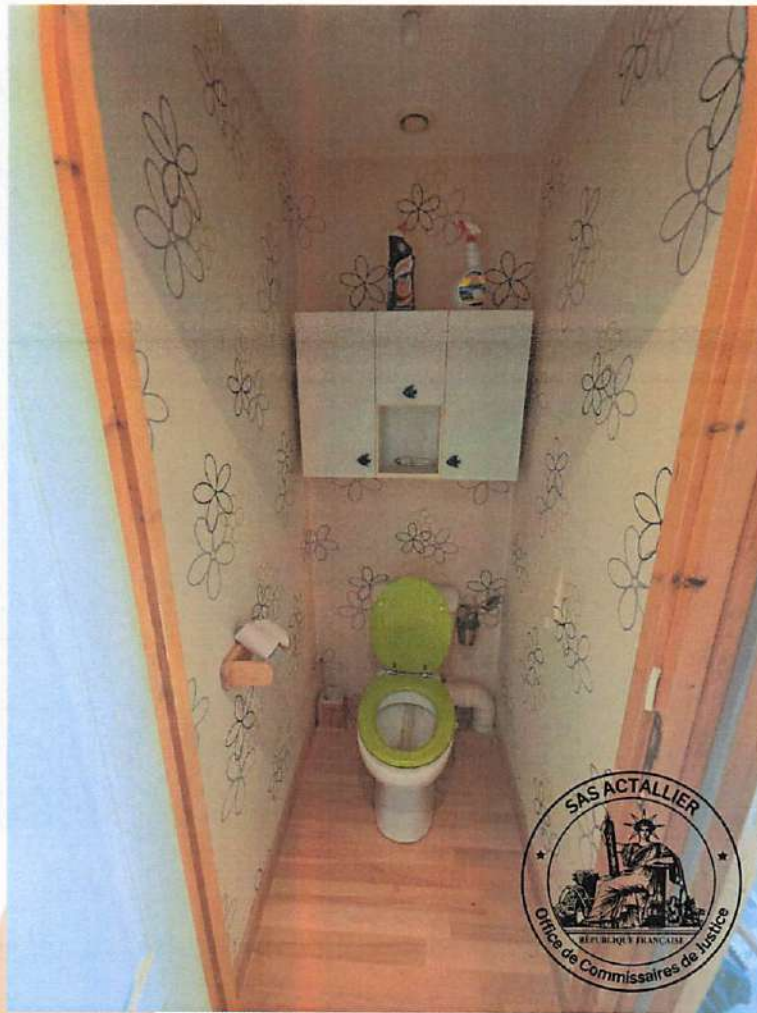
Le sol présente un état d'usage avec quelques traces visibles, toutefois aucune dégradation majeure ni fissure manifeste ne sont observées.

Le mur adjacent à la porte comporte des traces de salissure à plusieurs endroits, ainsi que de légères éraflures. Il est à noter que le mur où se trouve la fenêtre est propre et en bon état, sans irrégularité notable.

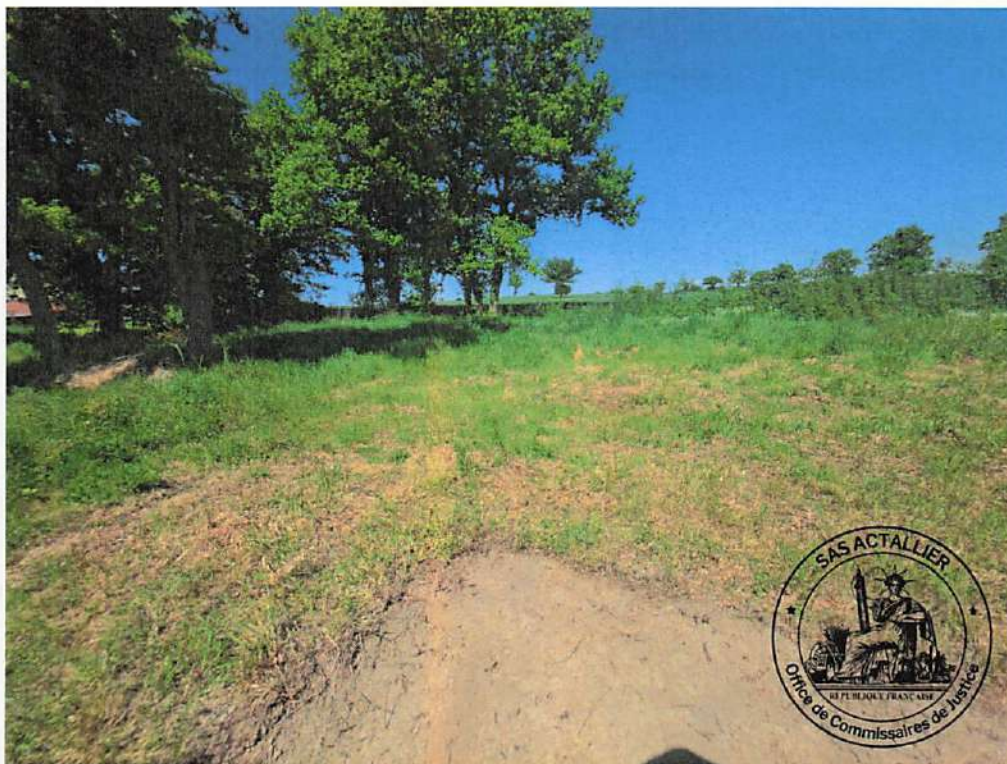
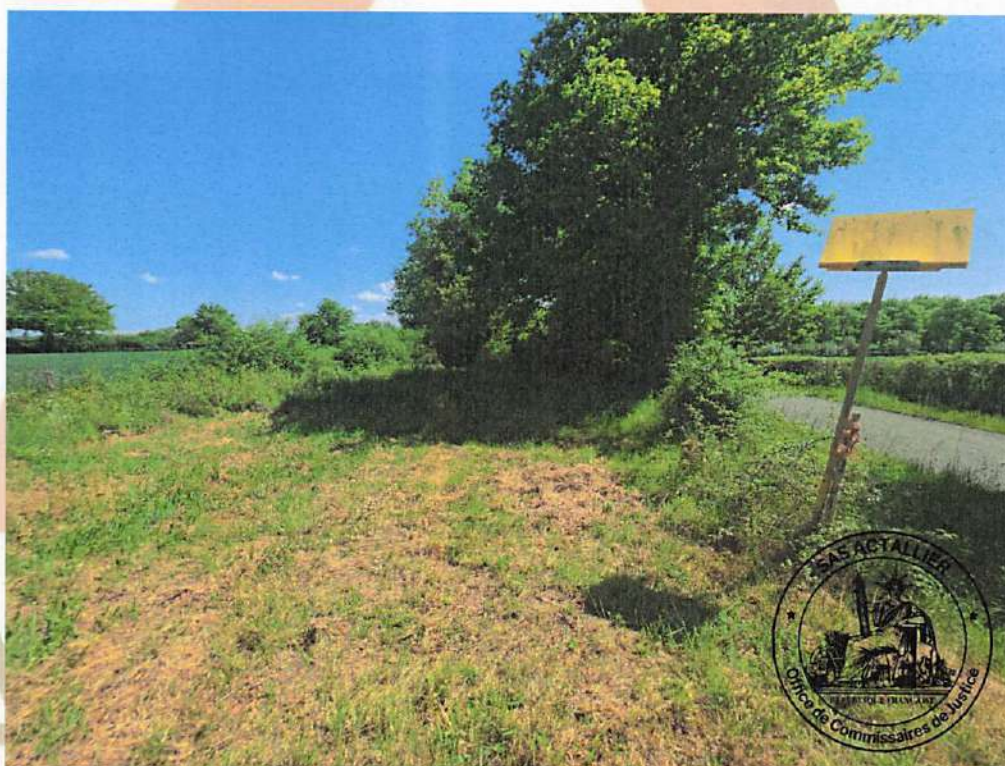
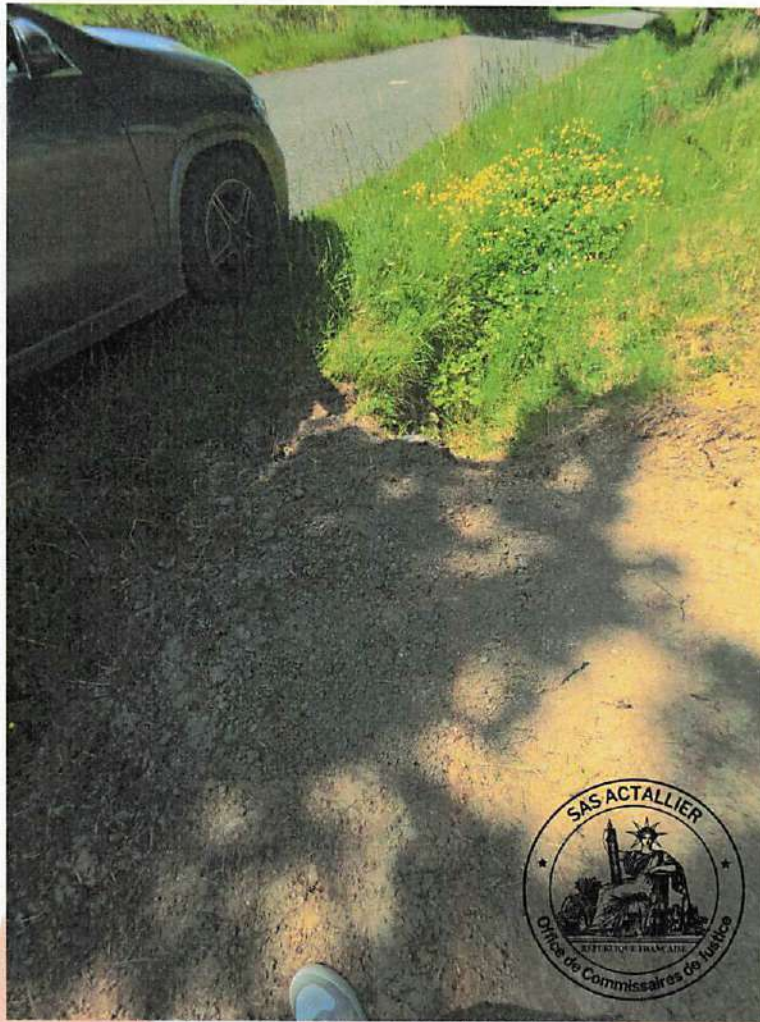
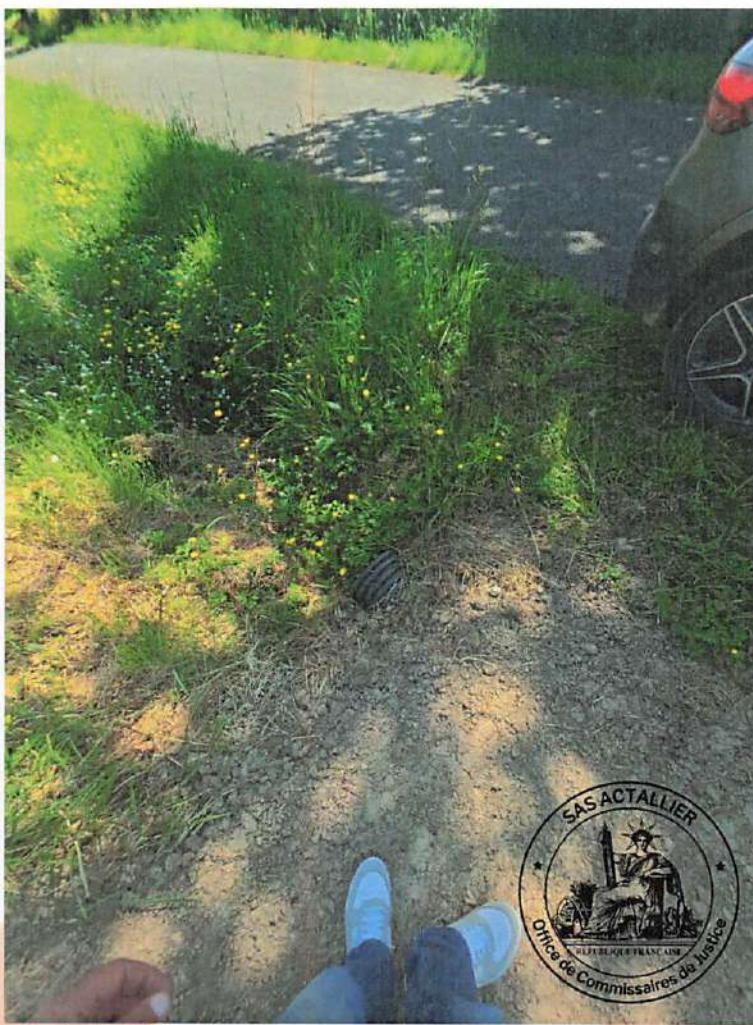
Il s'agit d'un terrain situé en bord de route, le long d'un champ. Il est à noter que celui-ci est partiellement ou complètement embroussaillé.
