## PROCES-VERBAL DE DESCRIPTION DES LIEUX

2 rue des Hirondelles

66560 ORTAFFA

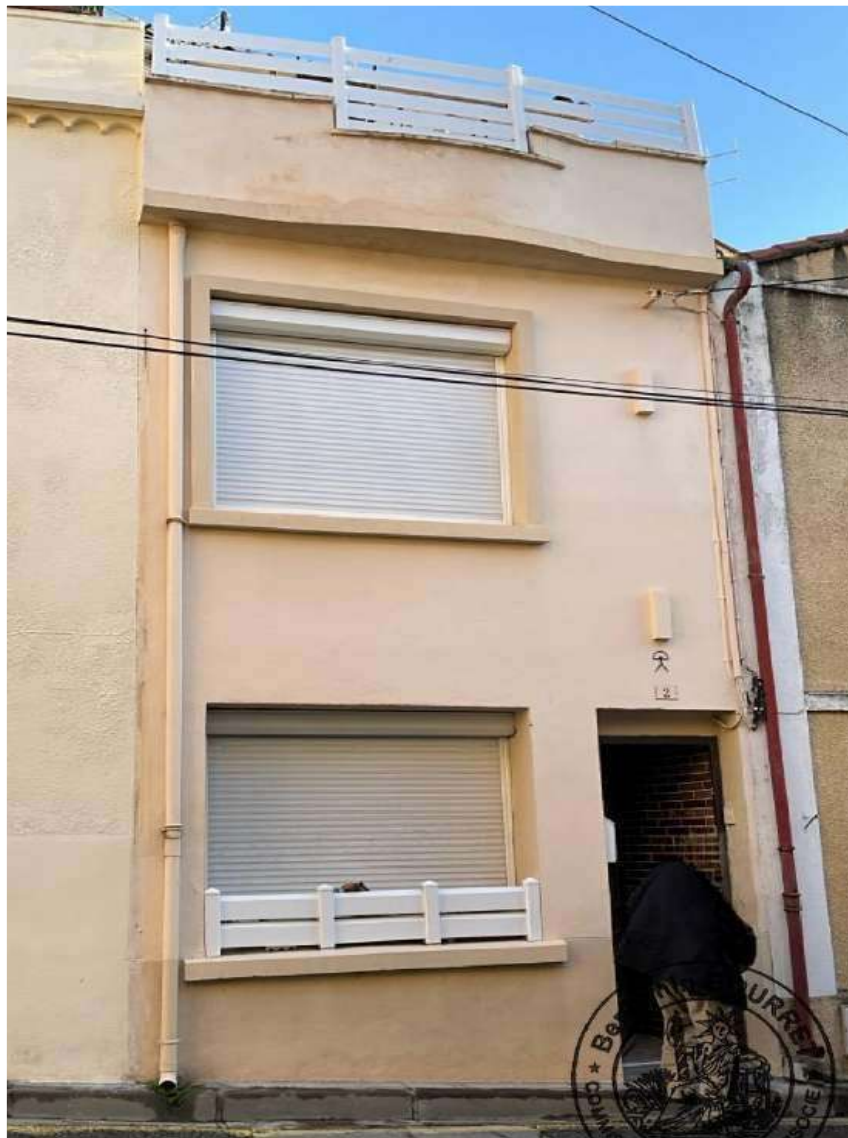
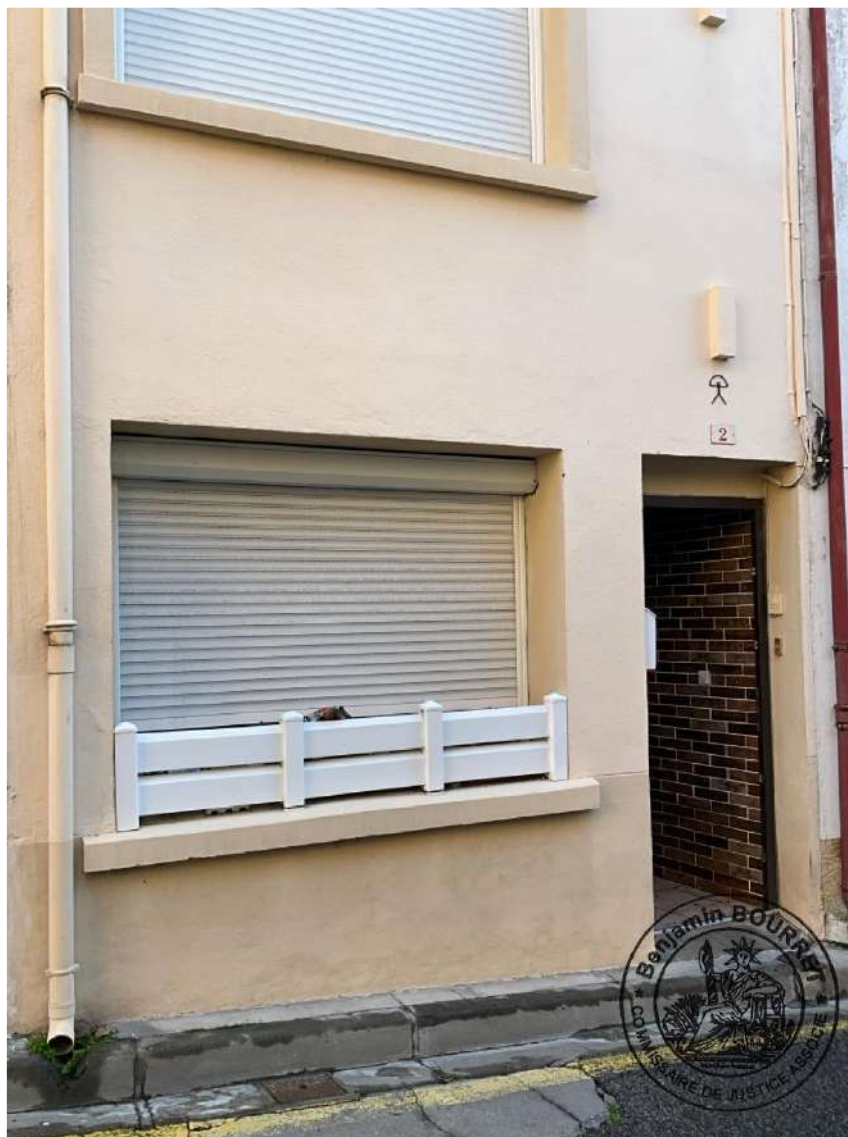
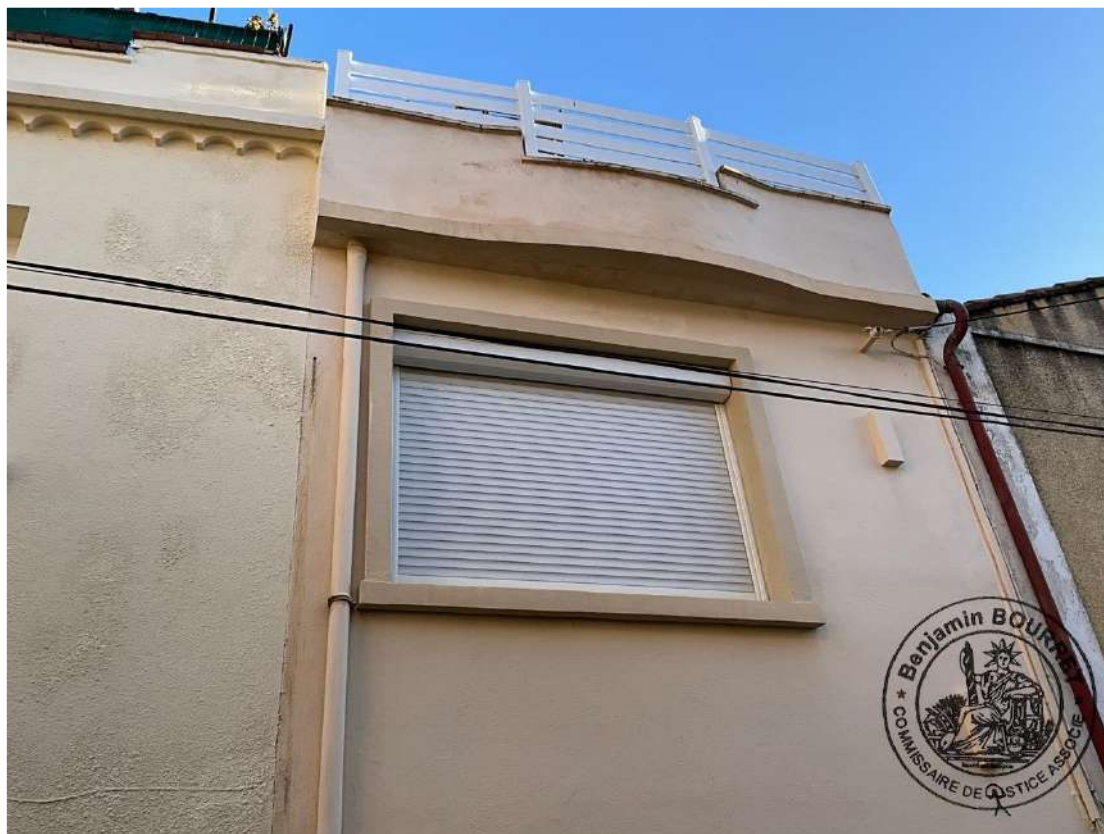
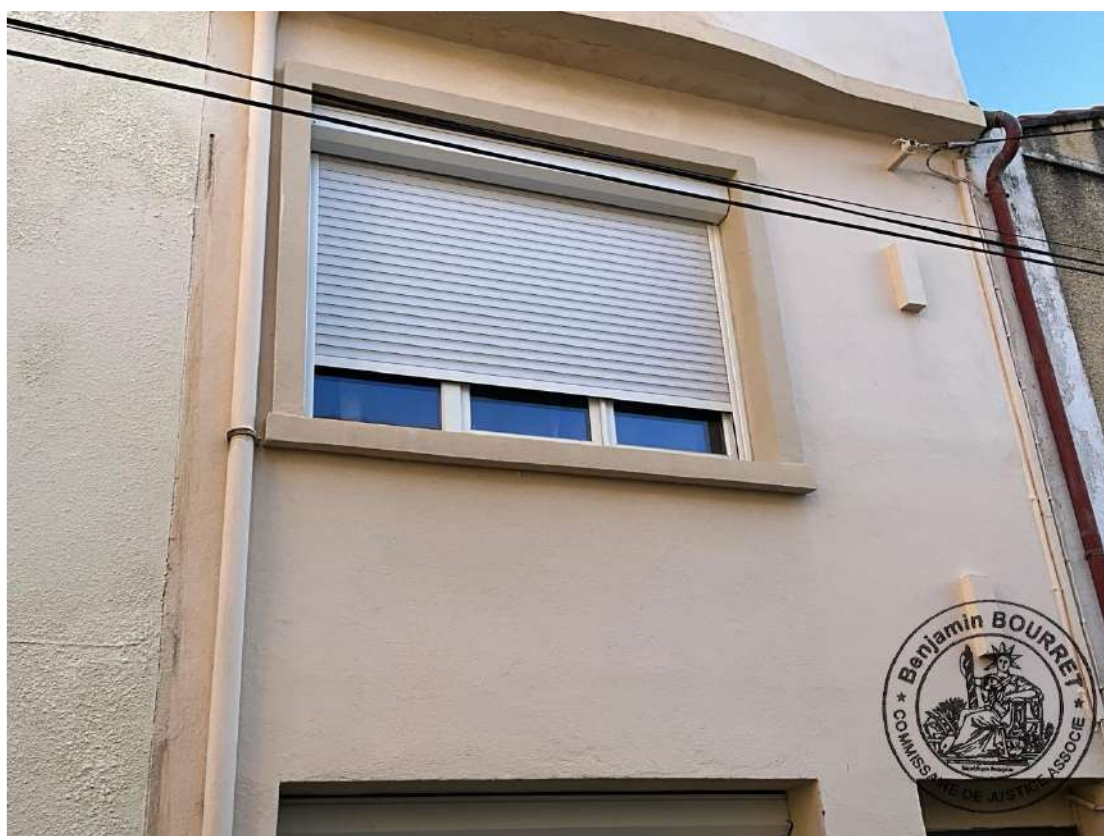
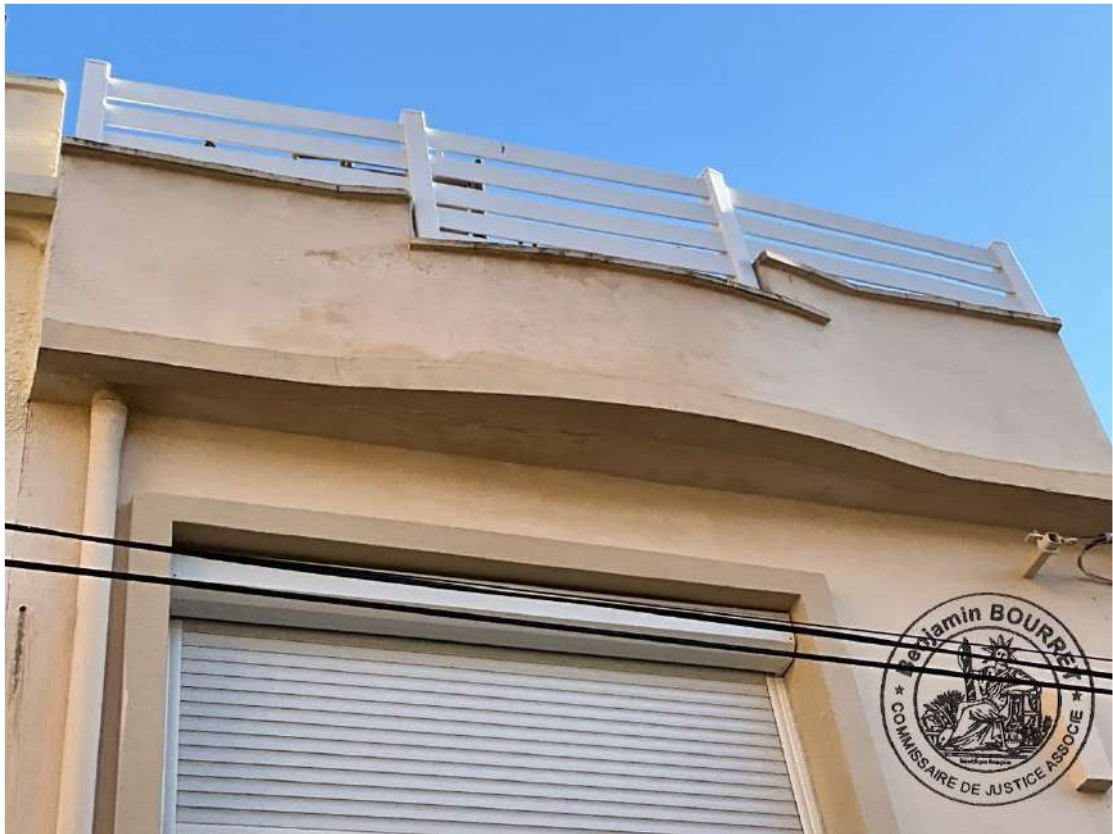
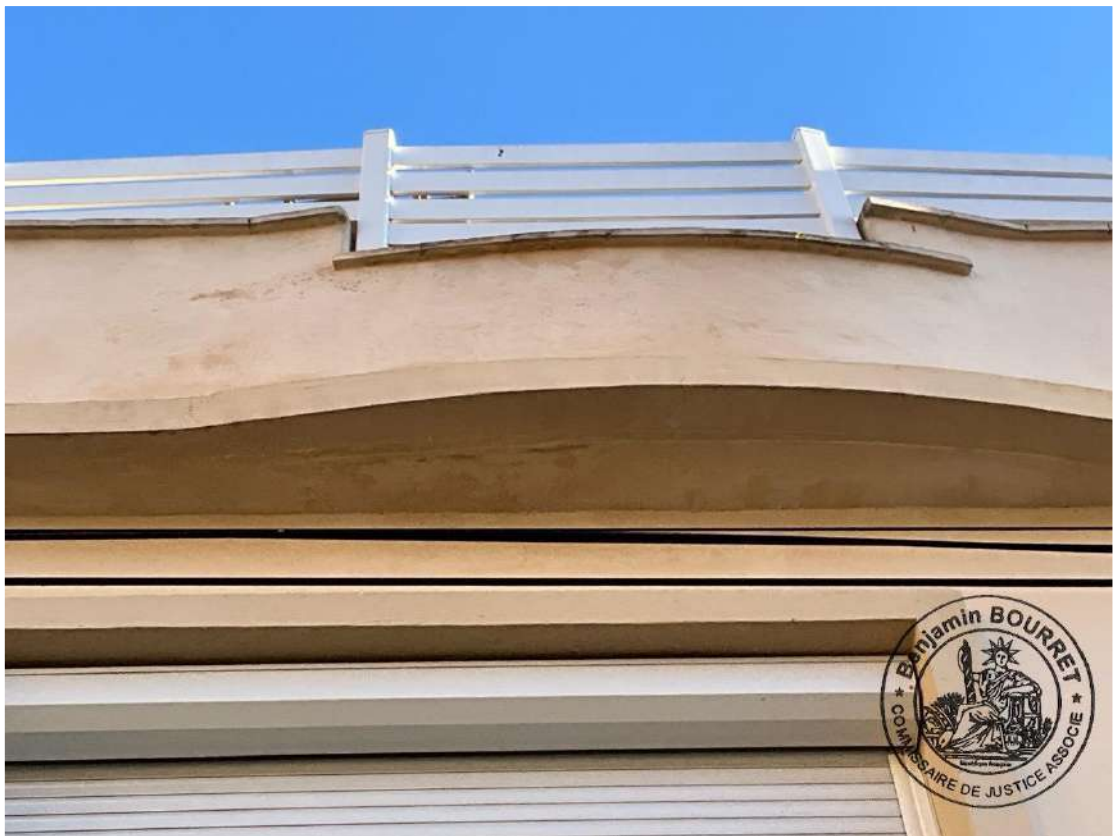
La façade est en bon état.

Je constate toutefois des traces d'infiltrations d'eau au niveau du balcon du dernier étage.

La descente d'eau pluviale est en bon état.

La porte d'entrée est en bon état.

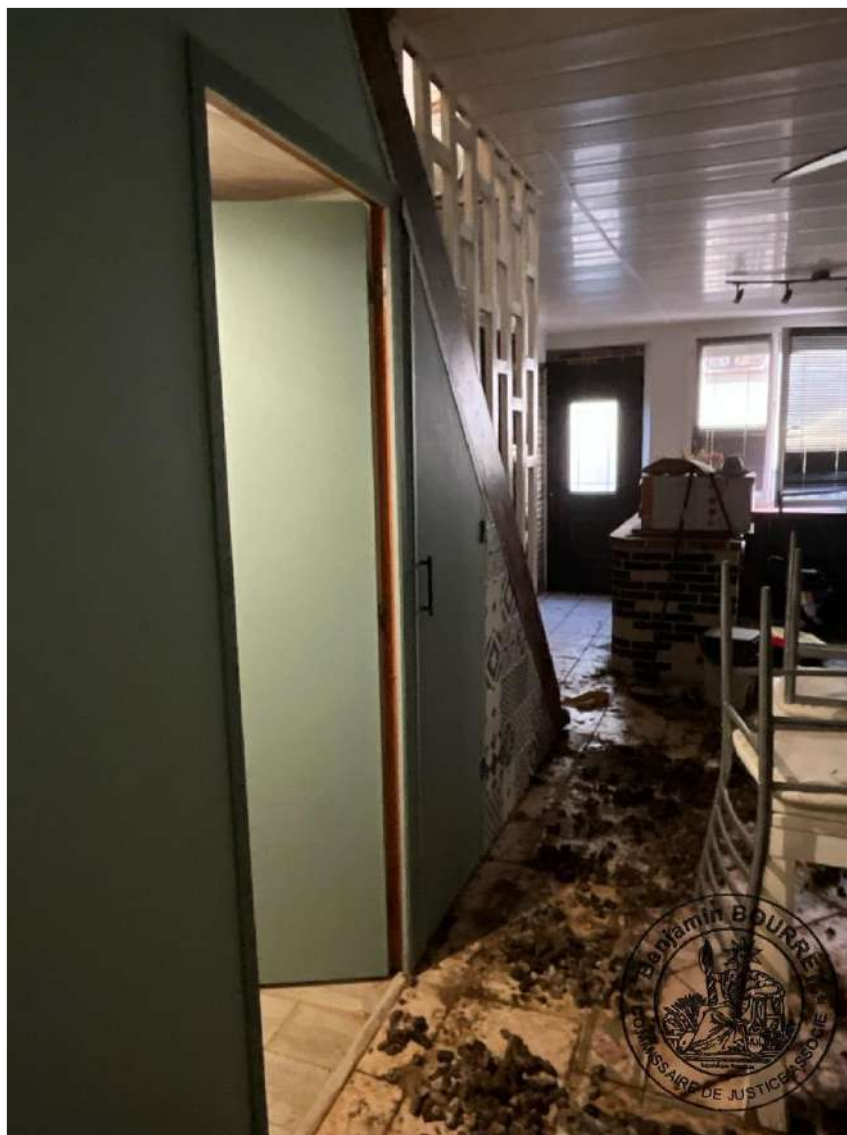
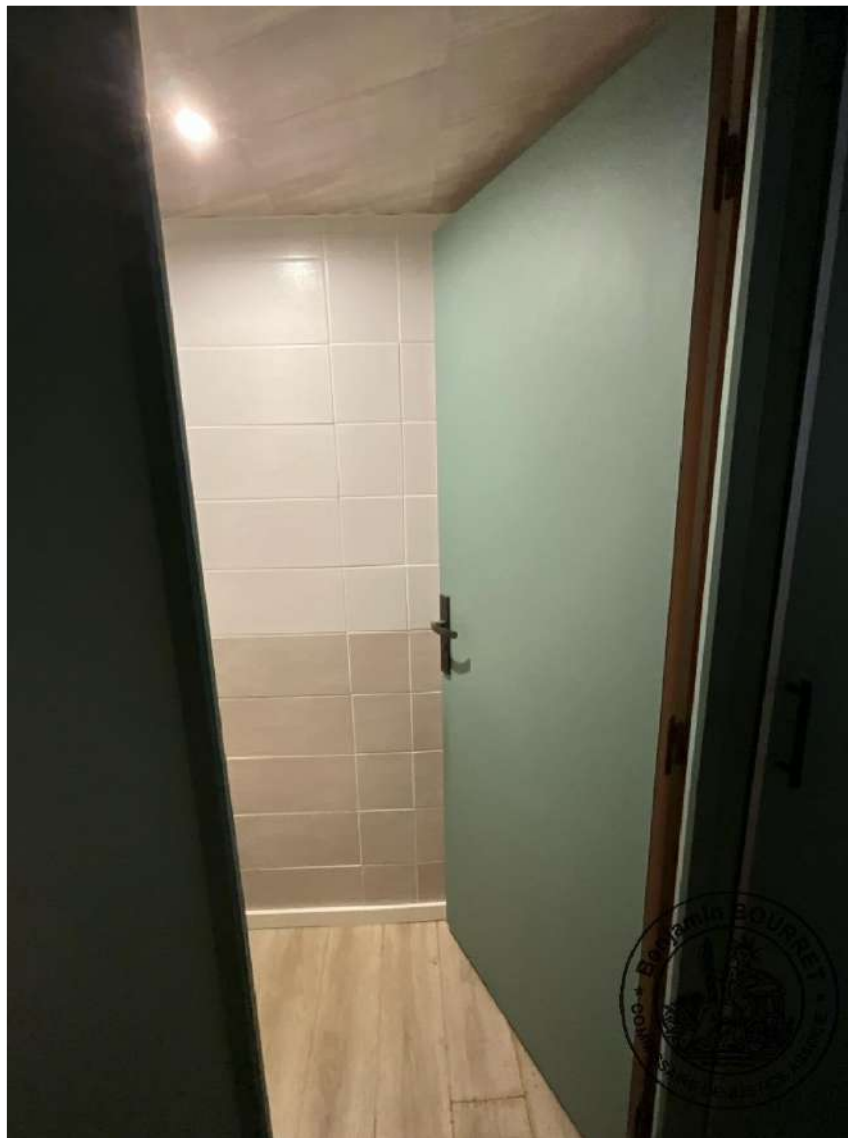
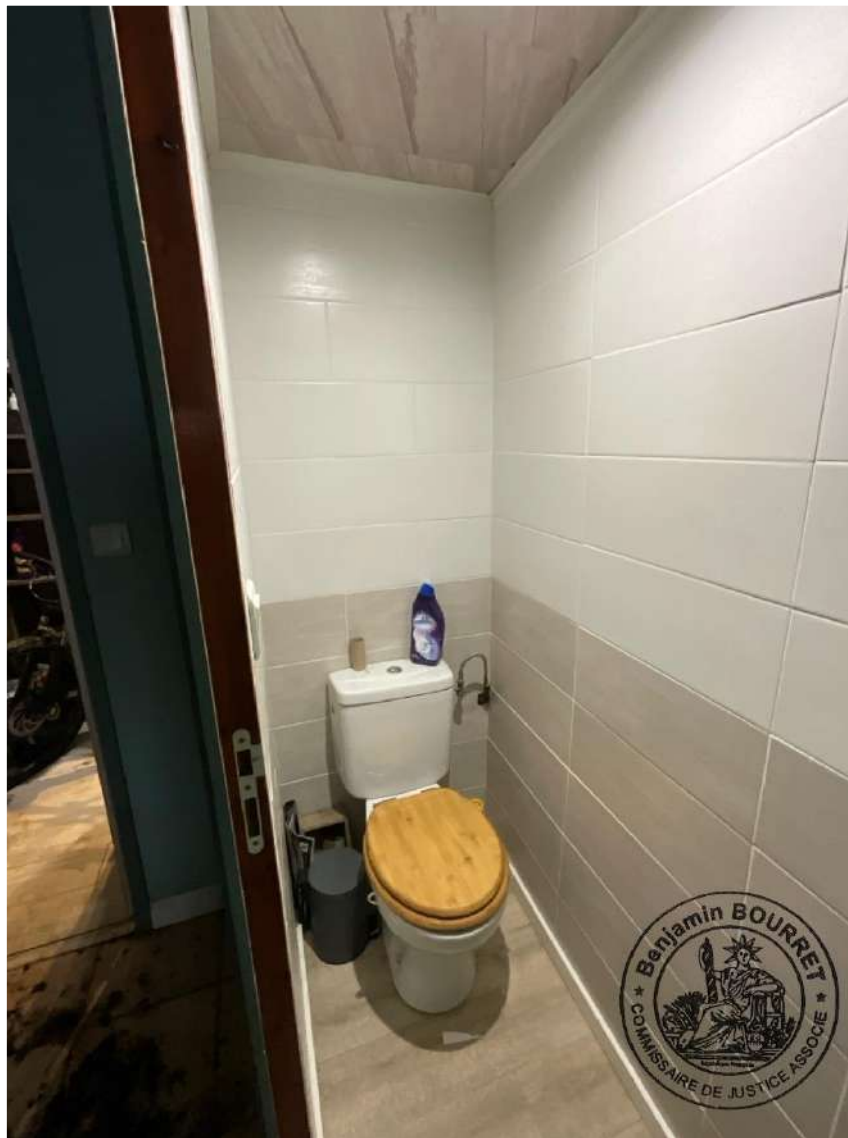
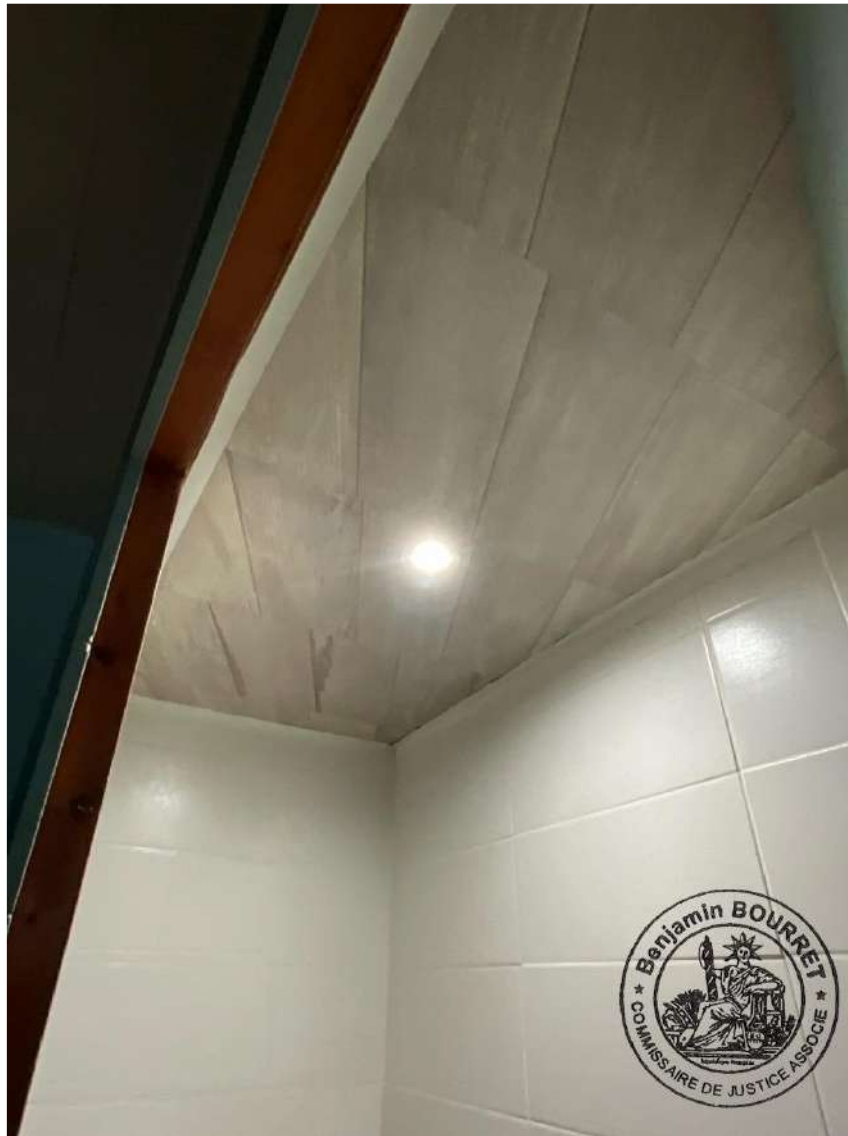
### Toilettes (rez-de-chaussée) :

La porte d'accès en bois est en bon état.

Les murs de la pièce, doublés en plaques de plâtre sont revêtus de carrelage, sont en bon état.

Le parquet au sol est en bon état.

La sous-face du plafond, revêtue de carrelage, est en bon état.

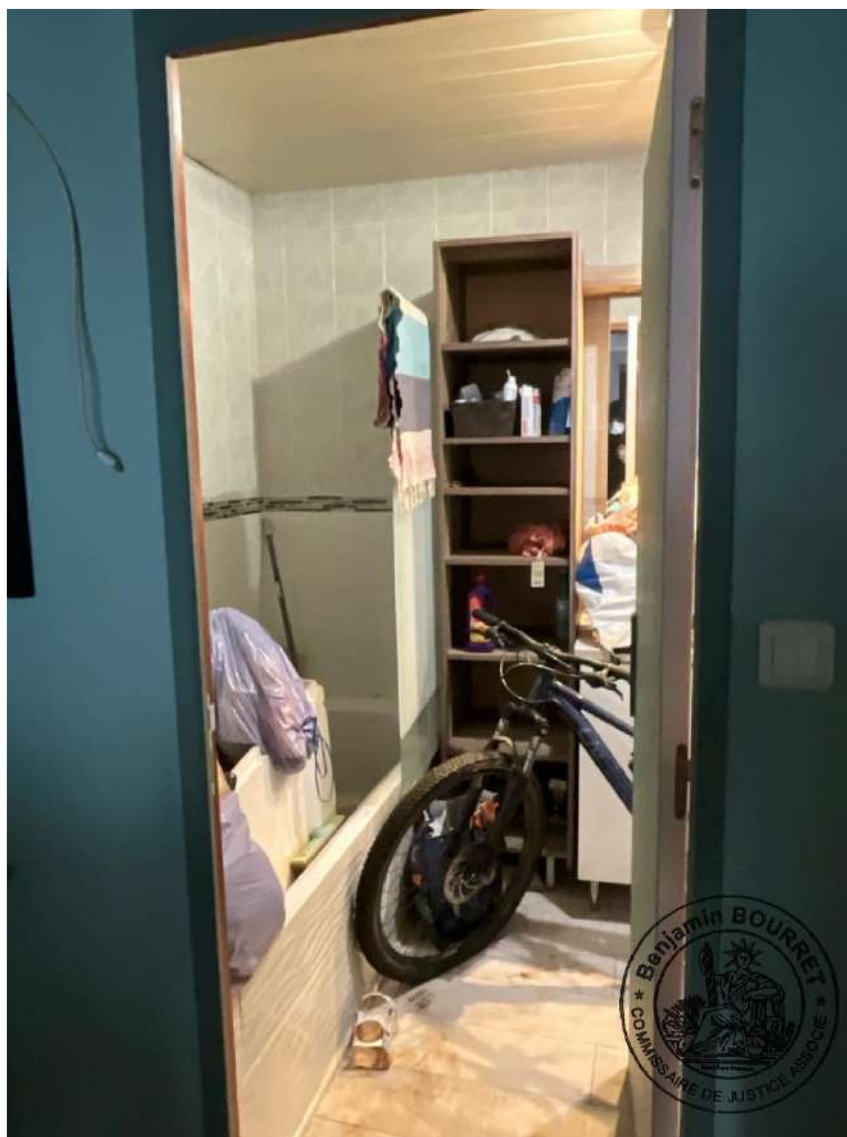
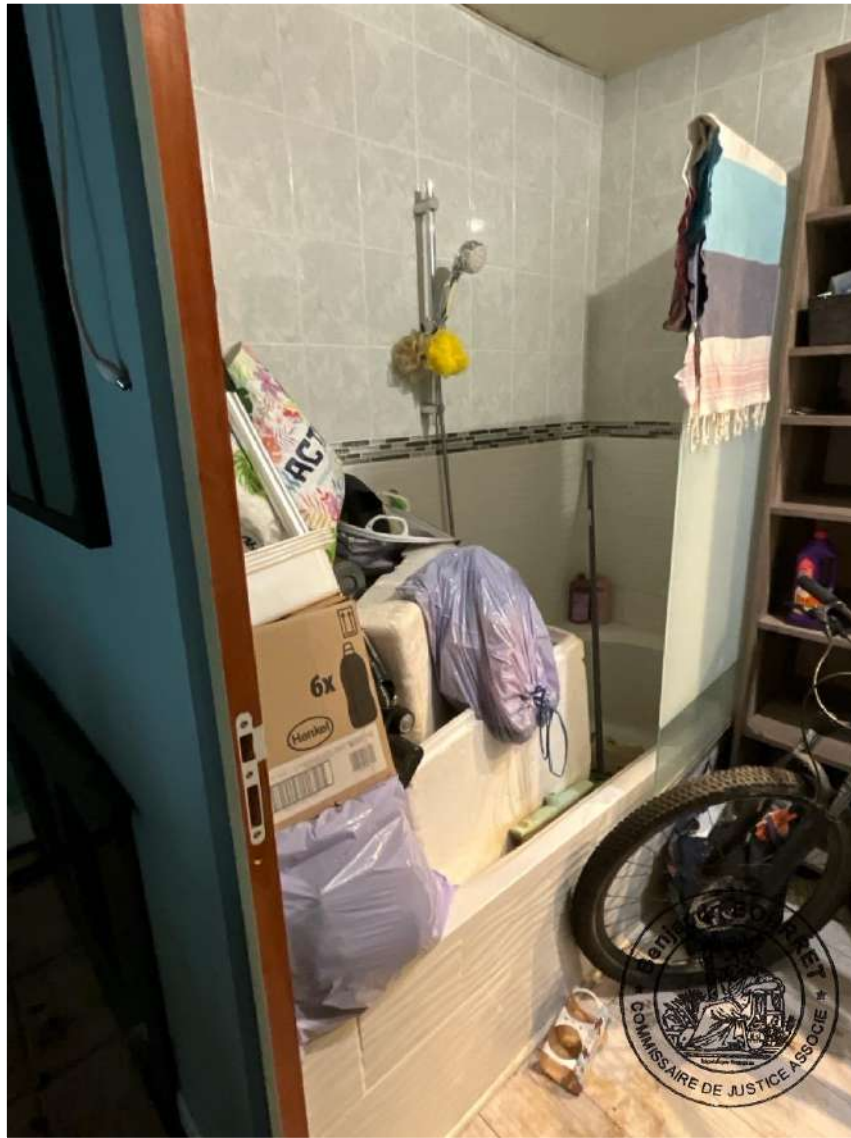
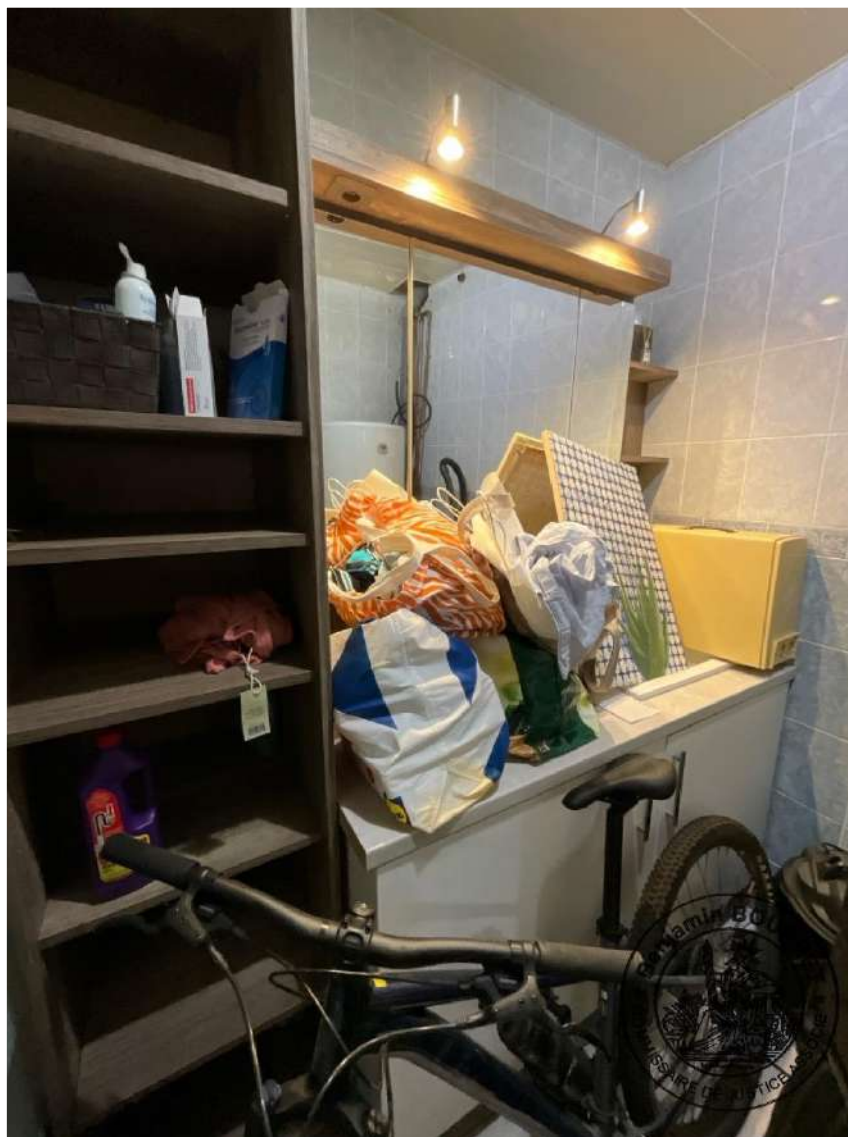
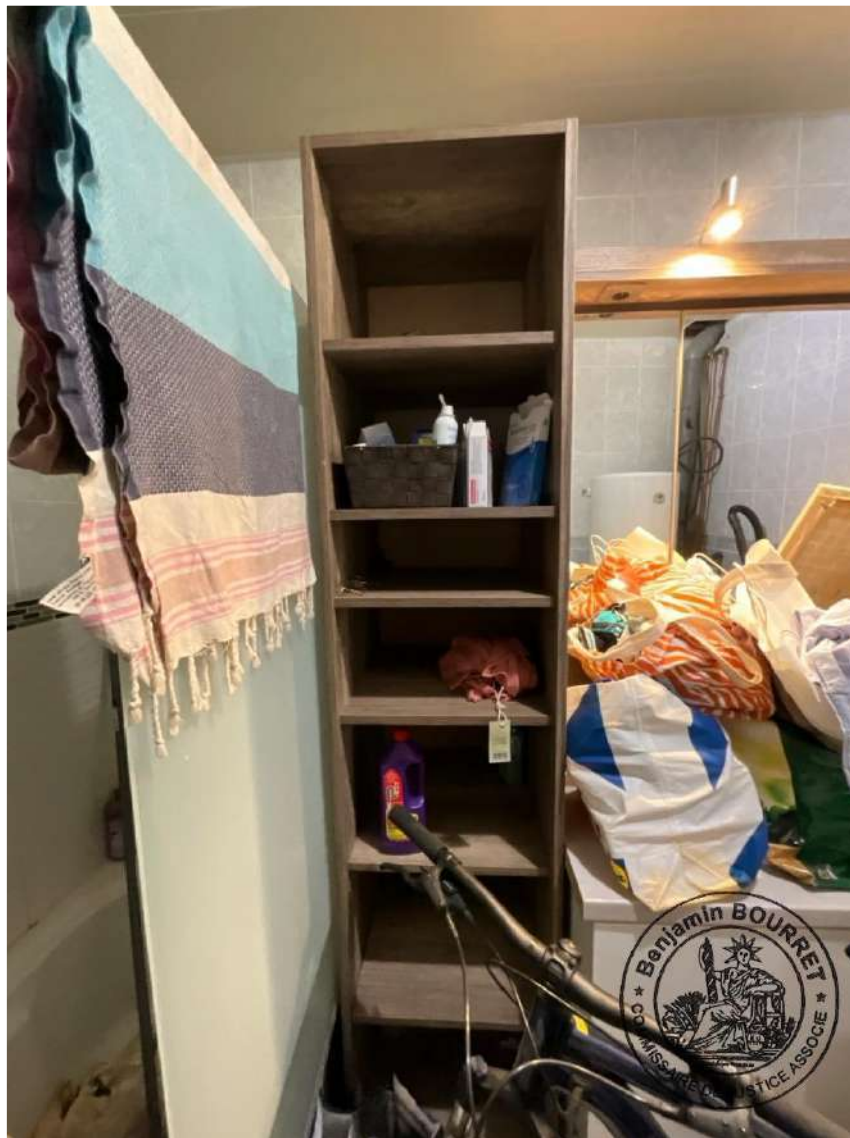
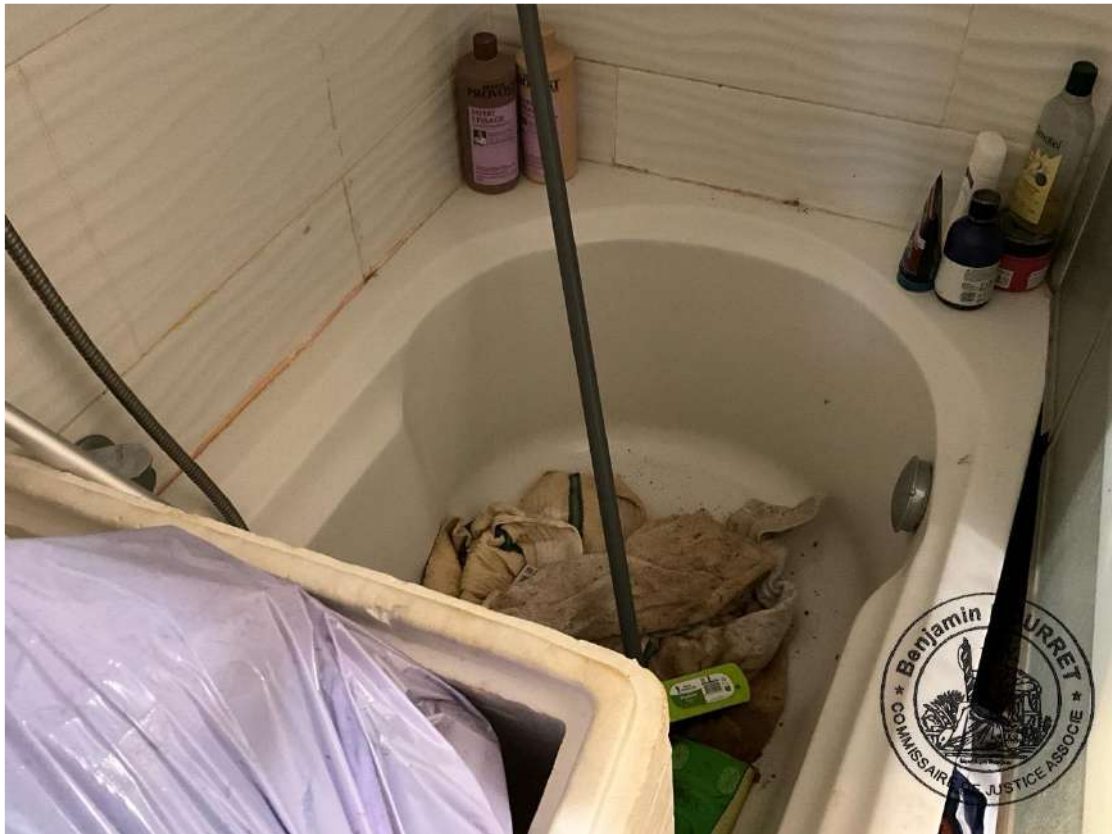
Salle d'eau :

Toutes les surfaces ne sont pas visibles en raison de l'état d'encombrement de la pièce.

On trouve dans cette pièce, le ballon d'eau chaude en bon état apparent.

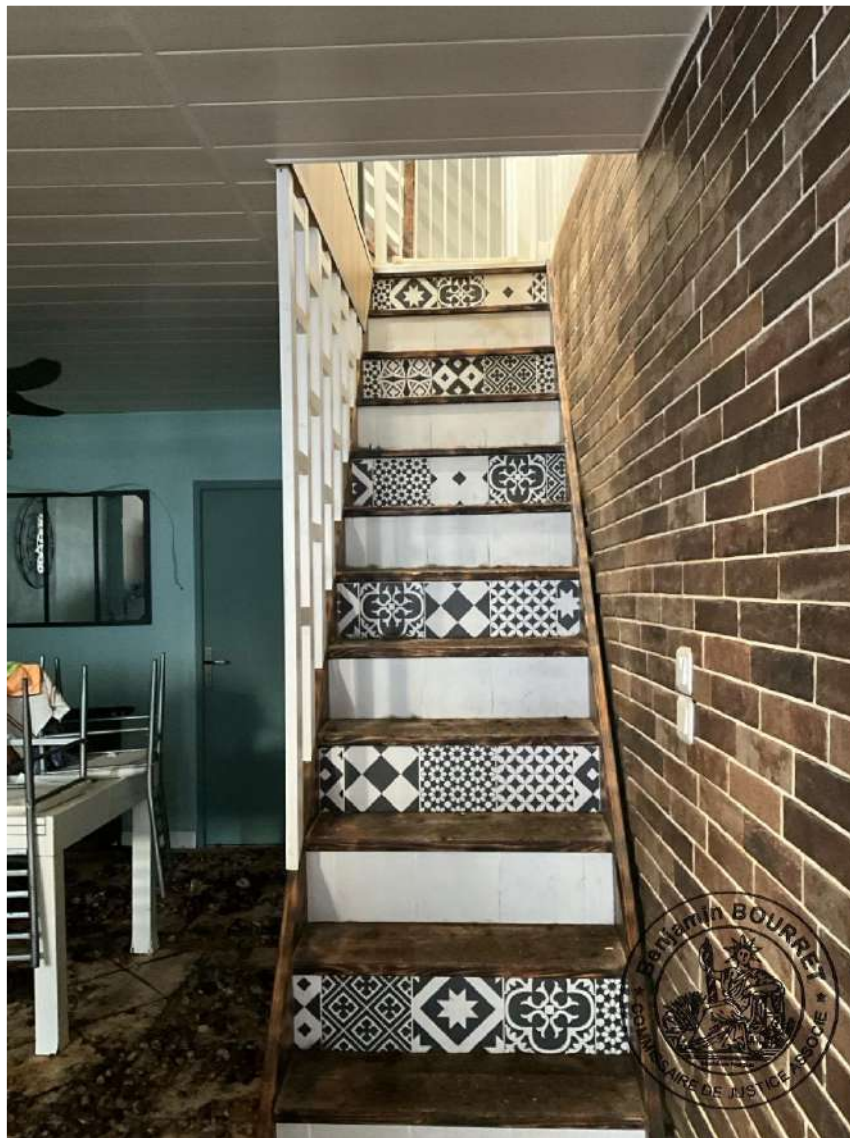
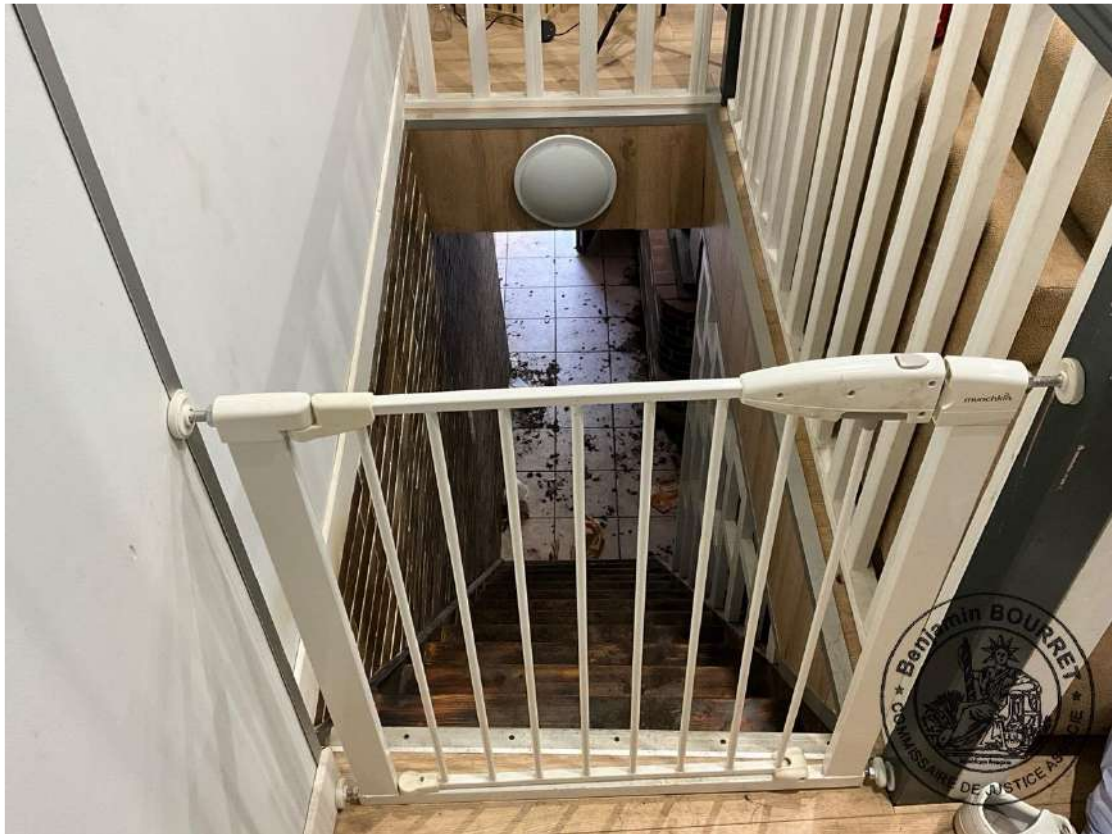
Escalier :

Les marches en bois de l'escalier sont encrassées.

Les contremarches carrelées sont sales.

En haut de l'escalier, on trouve une barrière de sécurité.
