## PROCES-VERBAL DE DESCRIPTION DES LIEUX

2 rue des Hirondelles

66560 ORTAFFA

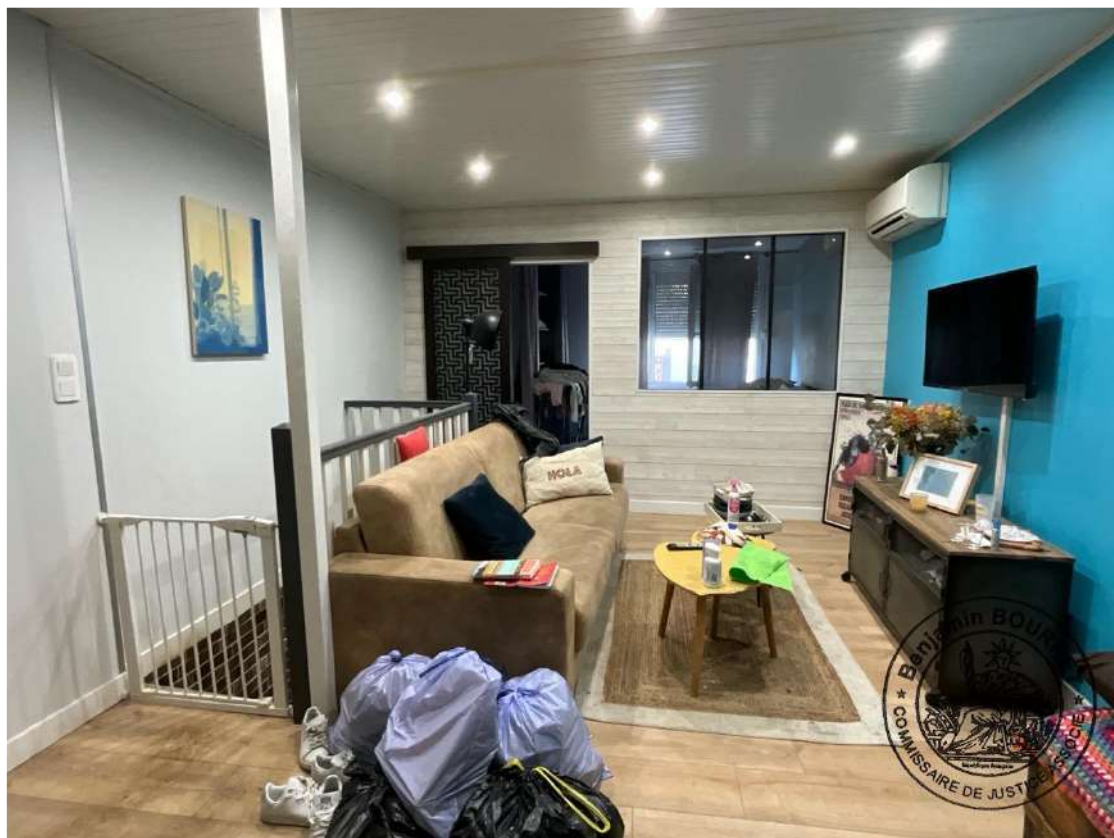
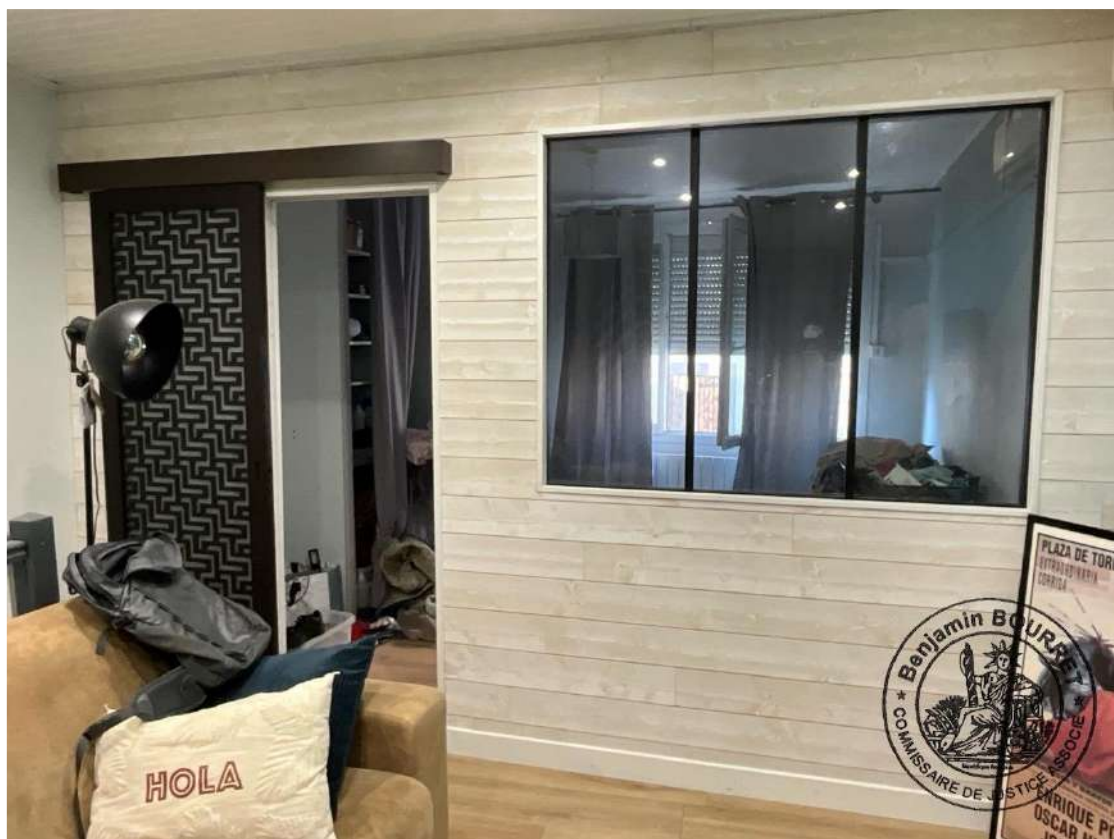
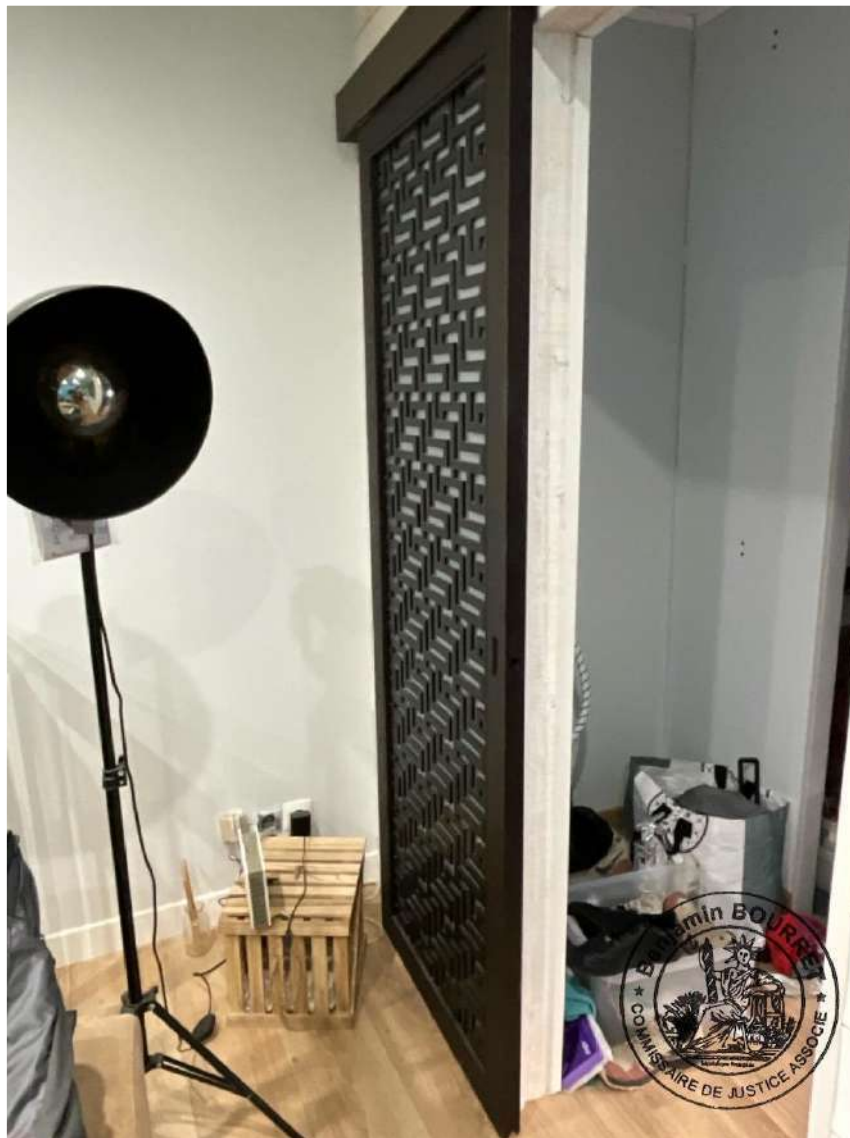
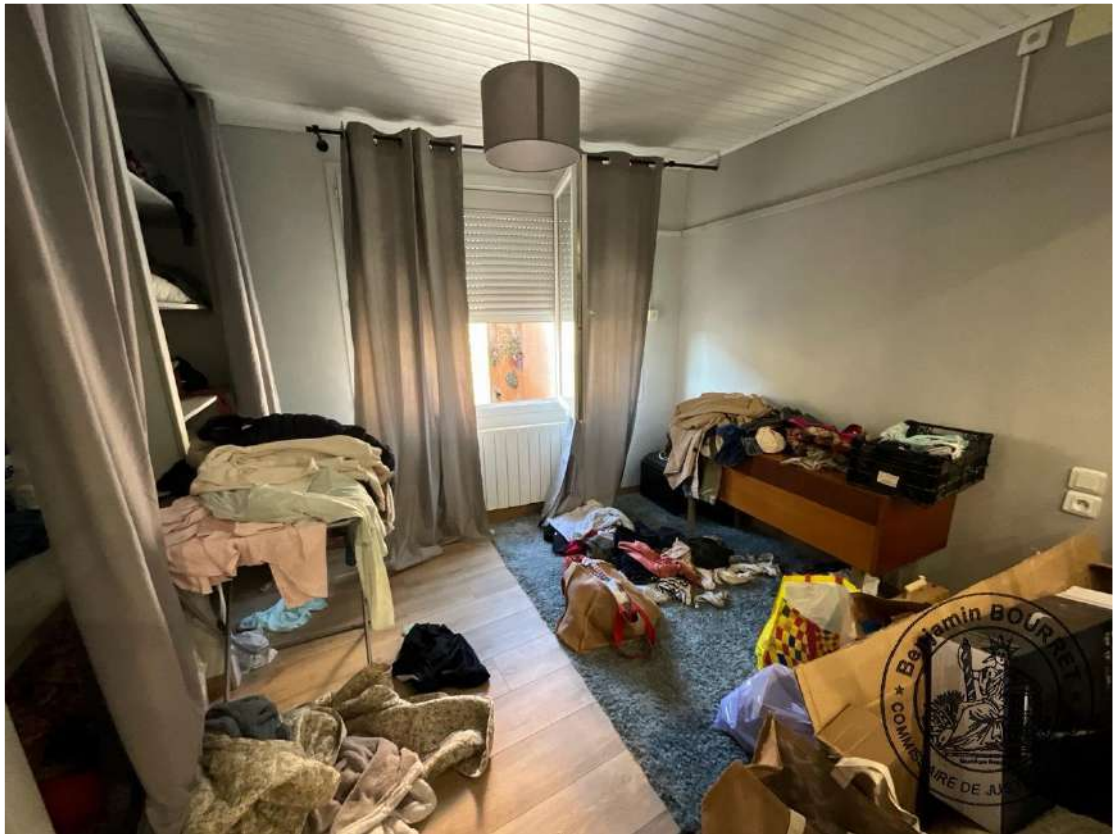
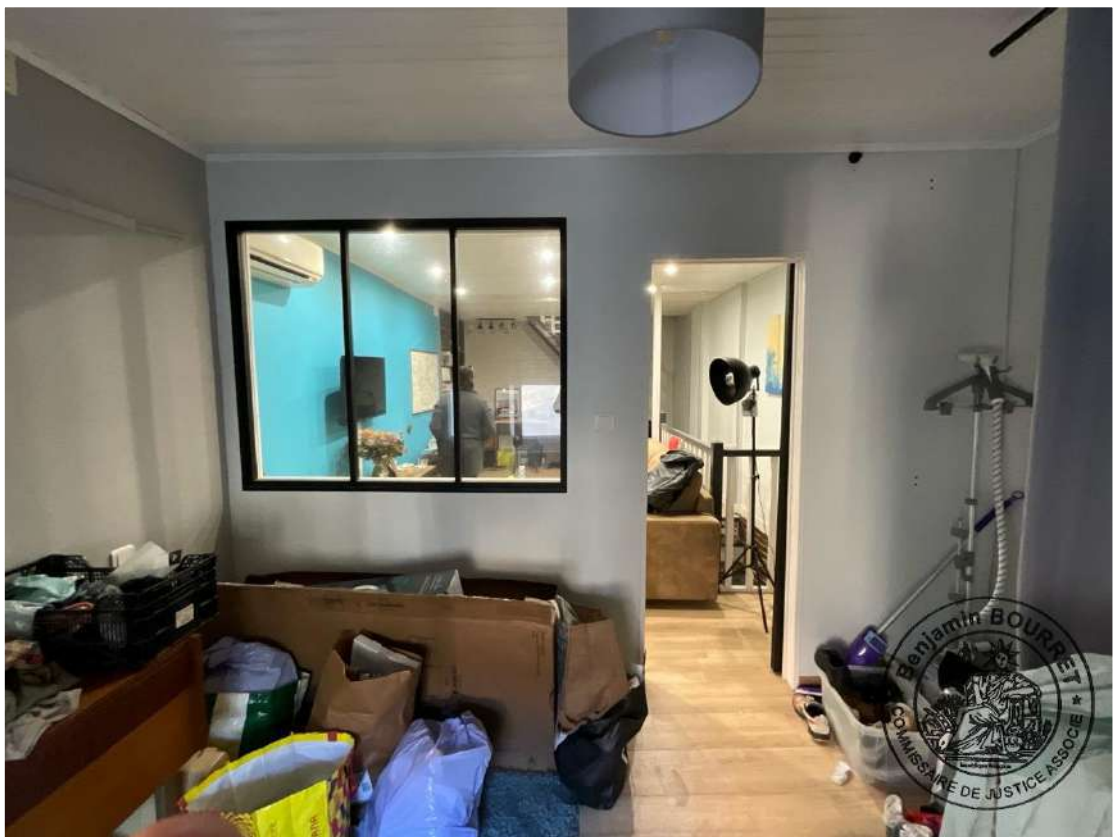
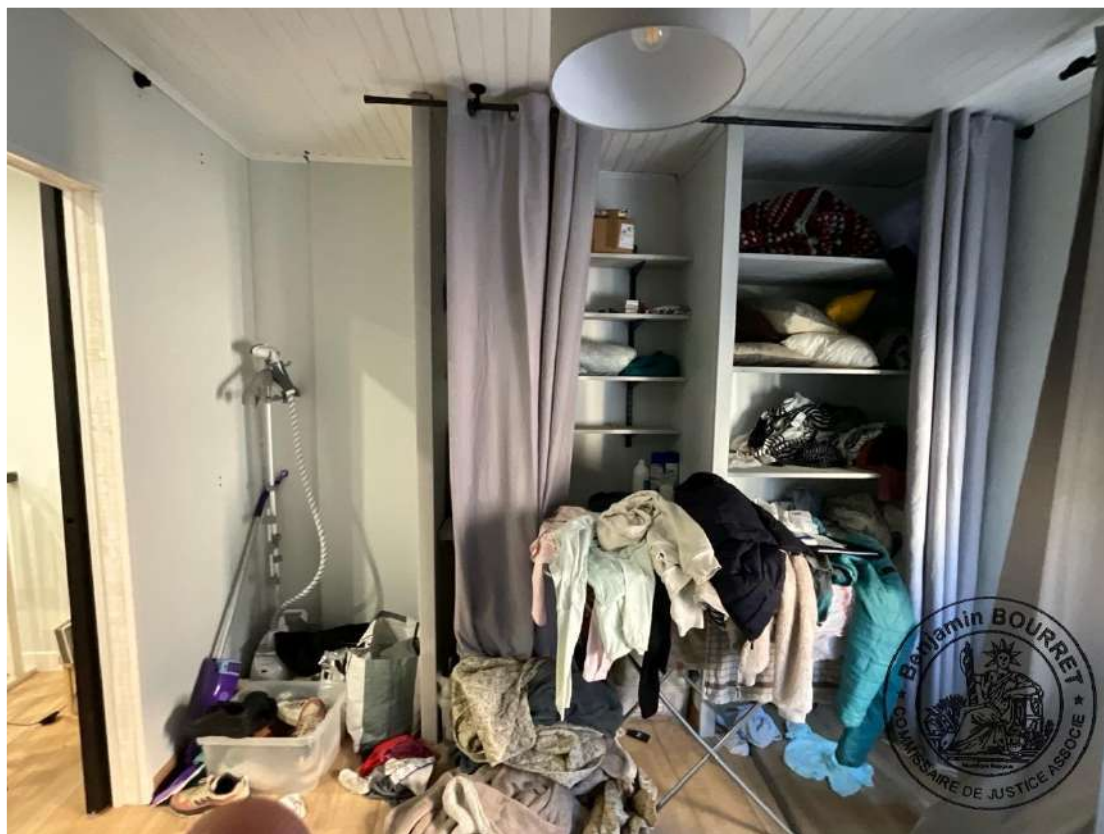
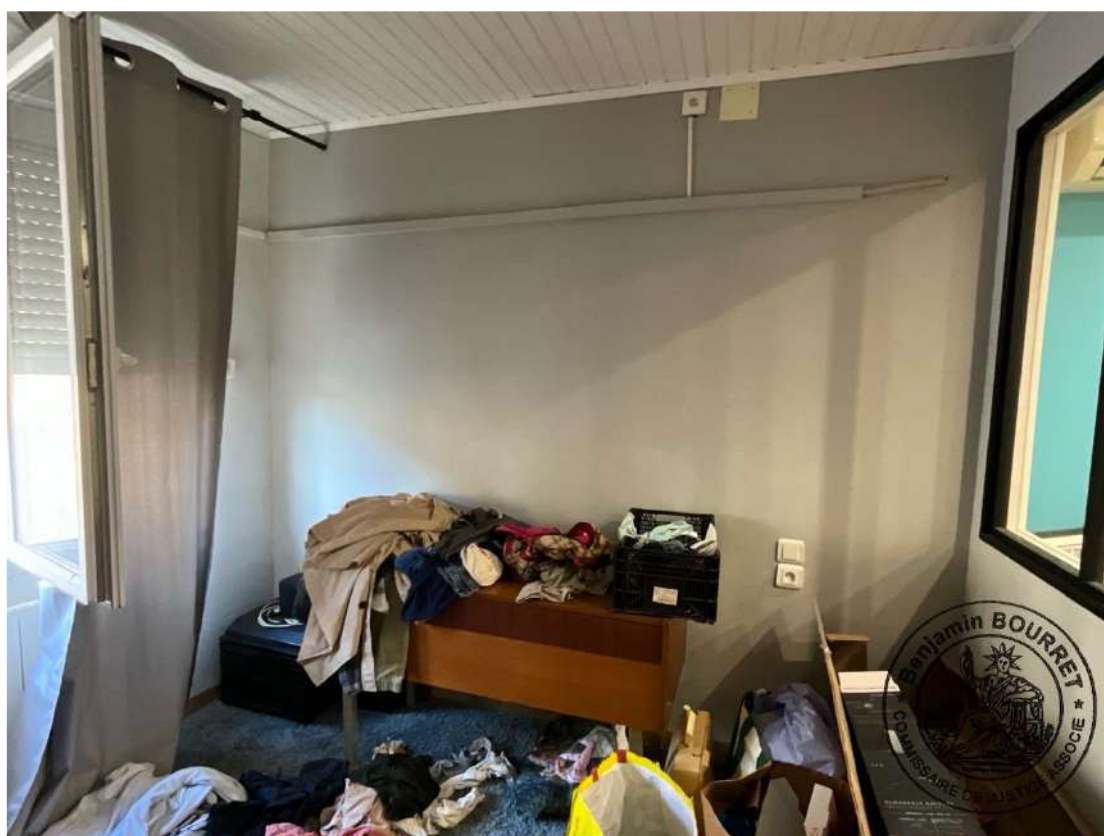
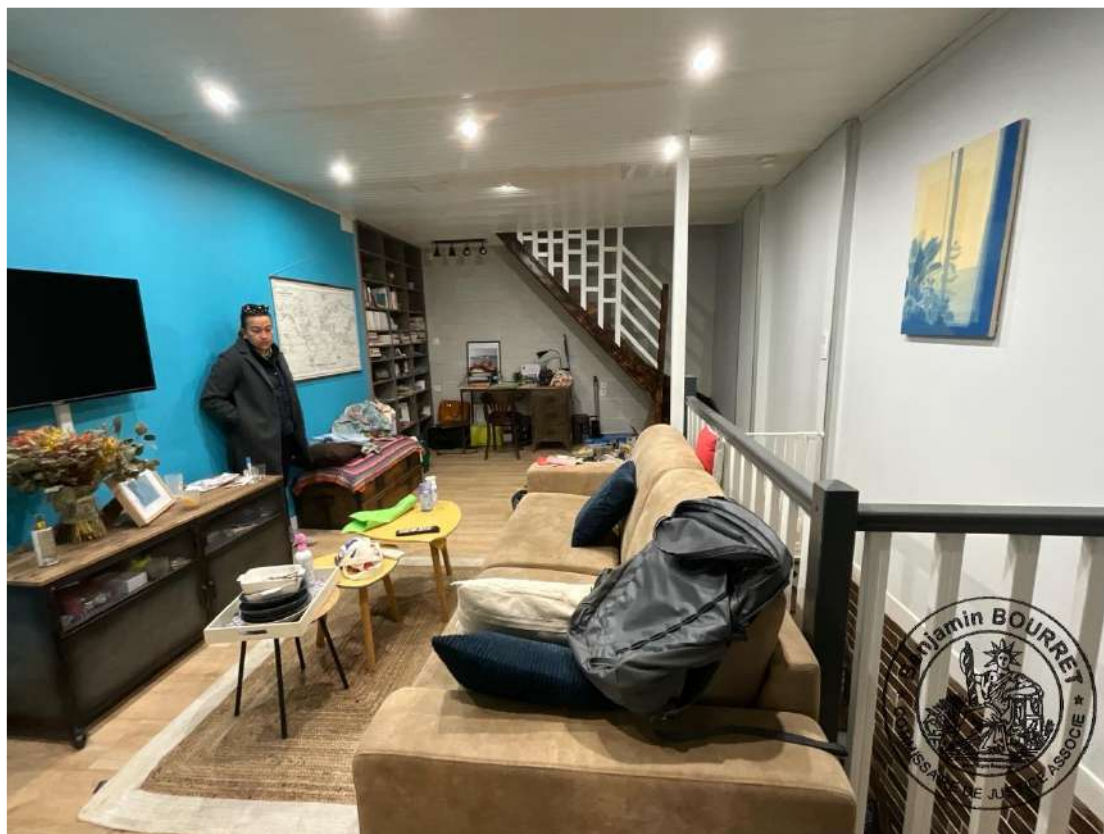
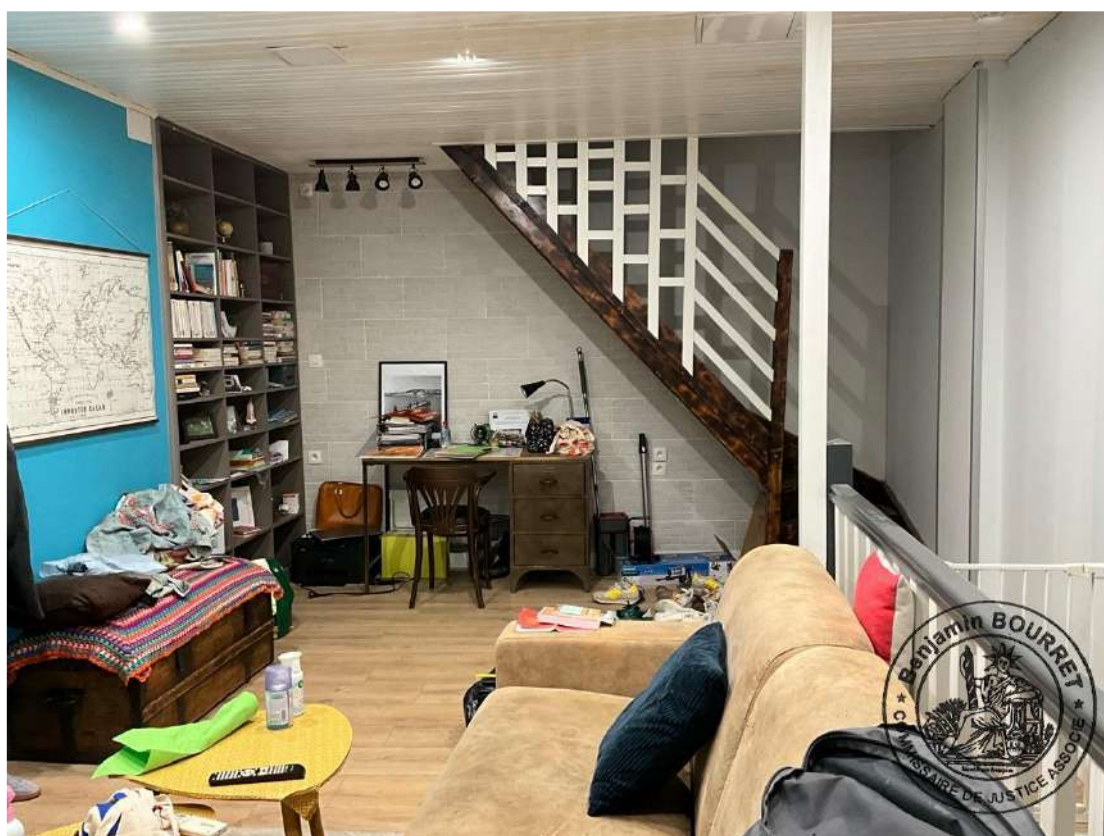
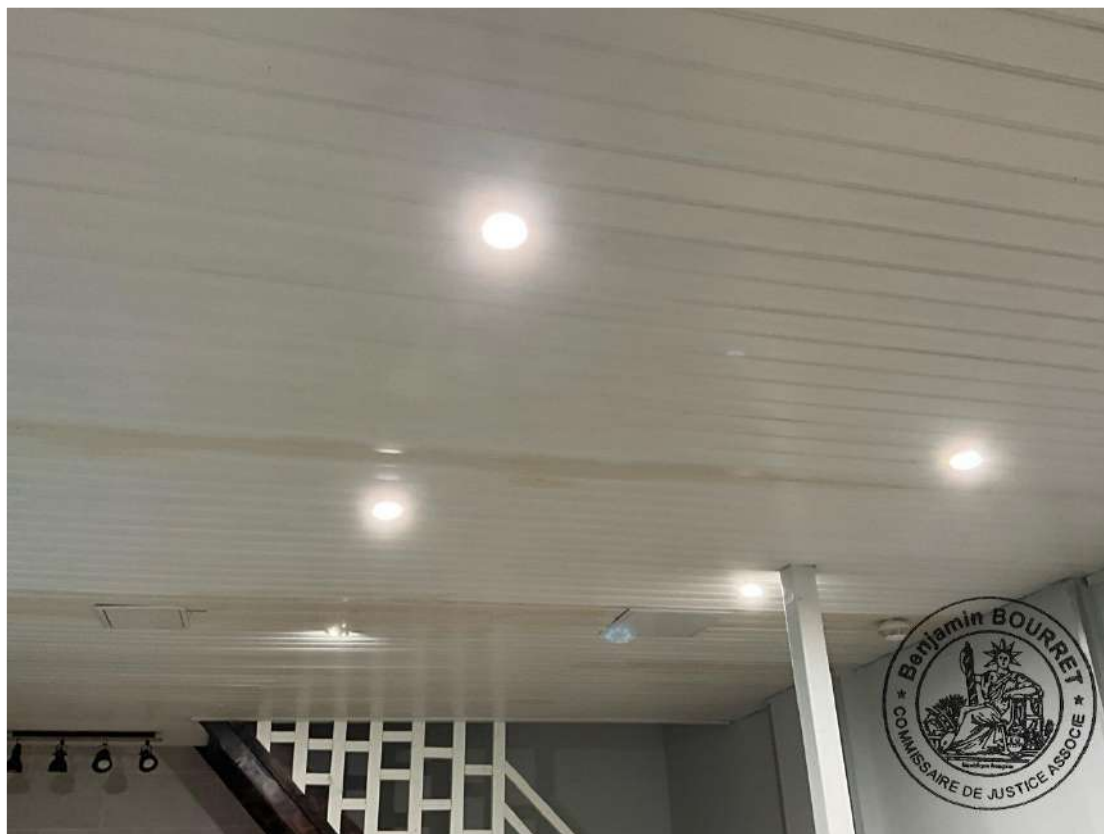
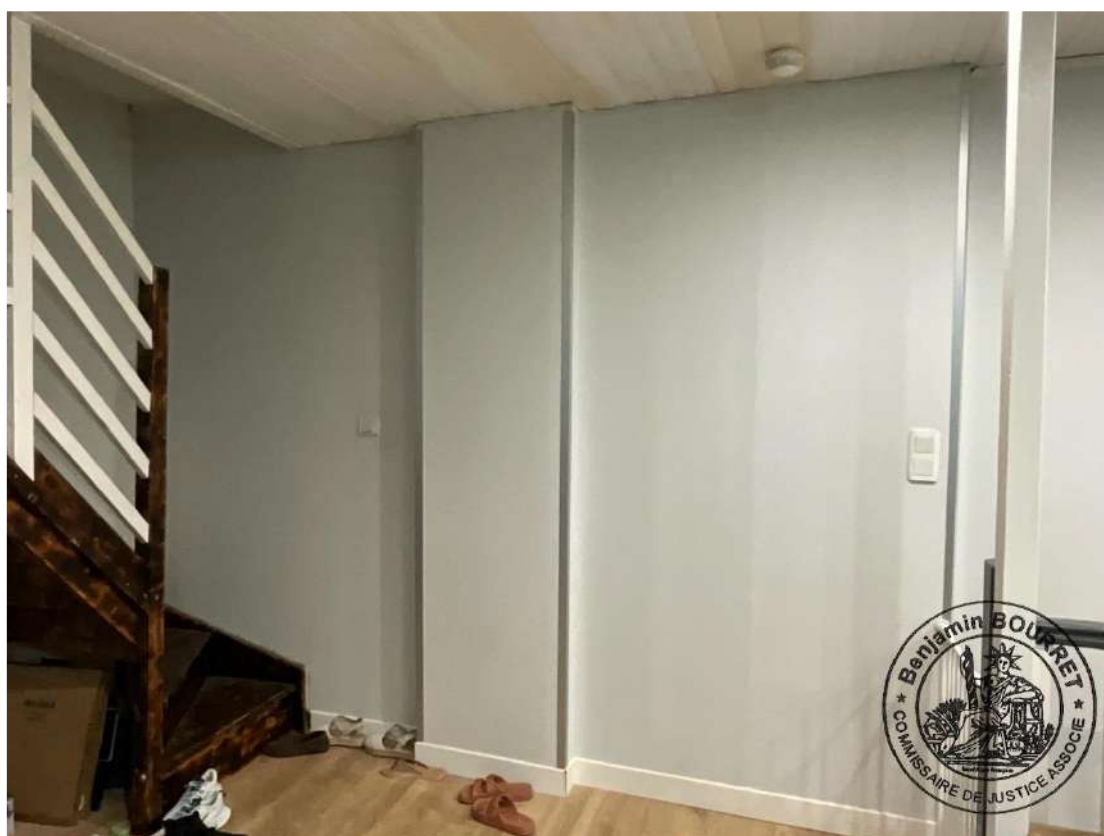
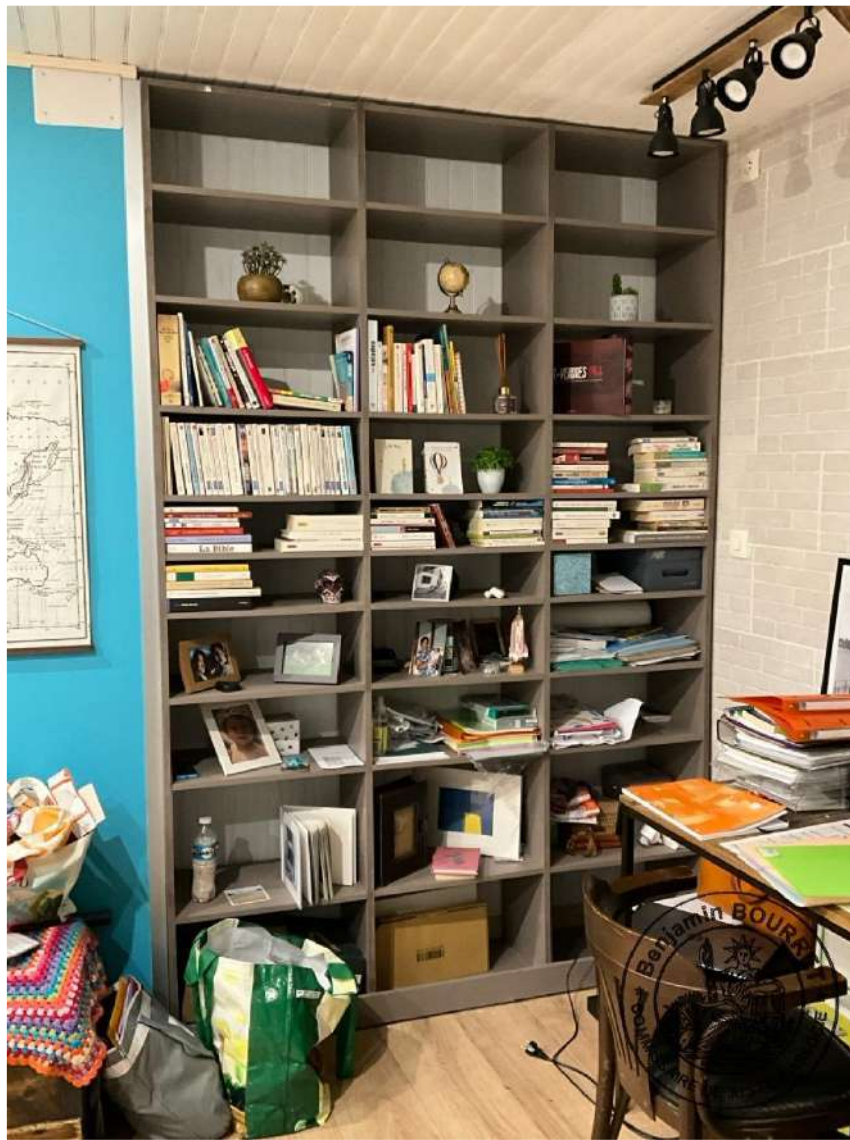
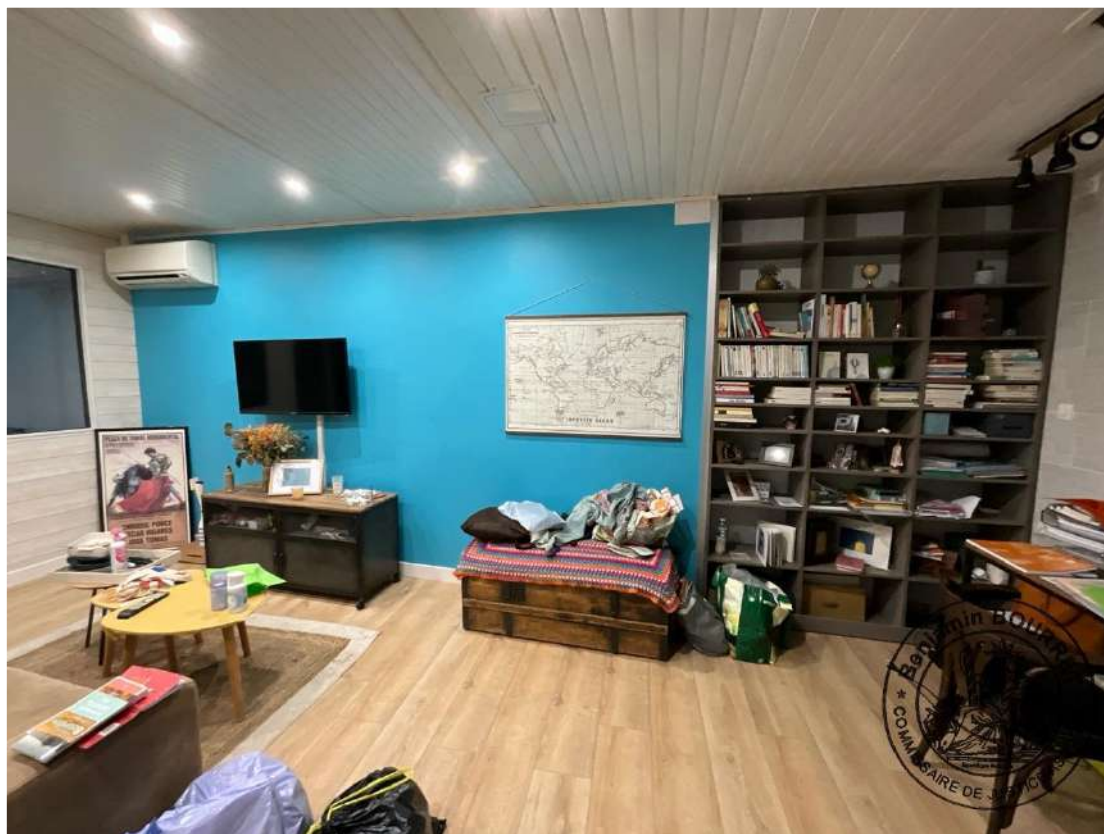
Les murs de la pièce sont en bon état. Un pan de mur est revêtu de lambris en bon état. Le mur opposé est revêtu de carrelage en bon état.

Le parquet est en bon état.

La sous face du plafond, revêtue de lambris blanc, est en bon état. Elle intègre plusieurs spots lumineux qui fonctionnent normalement.

Les murs sont en plaques de plâtre peintes. Ils sont en bon état.

La cloison mitoyenne avec l'espace TV intégré une verrière en aluminium noir.

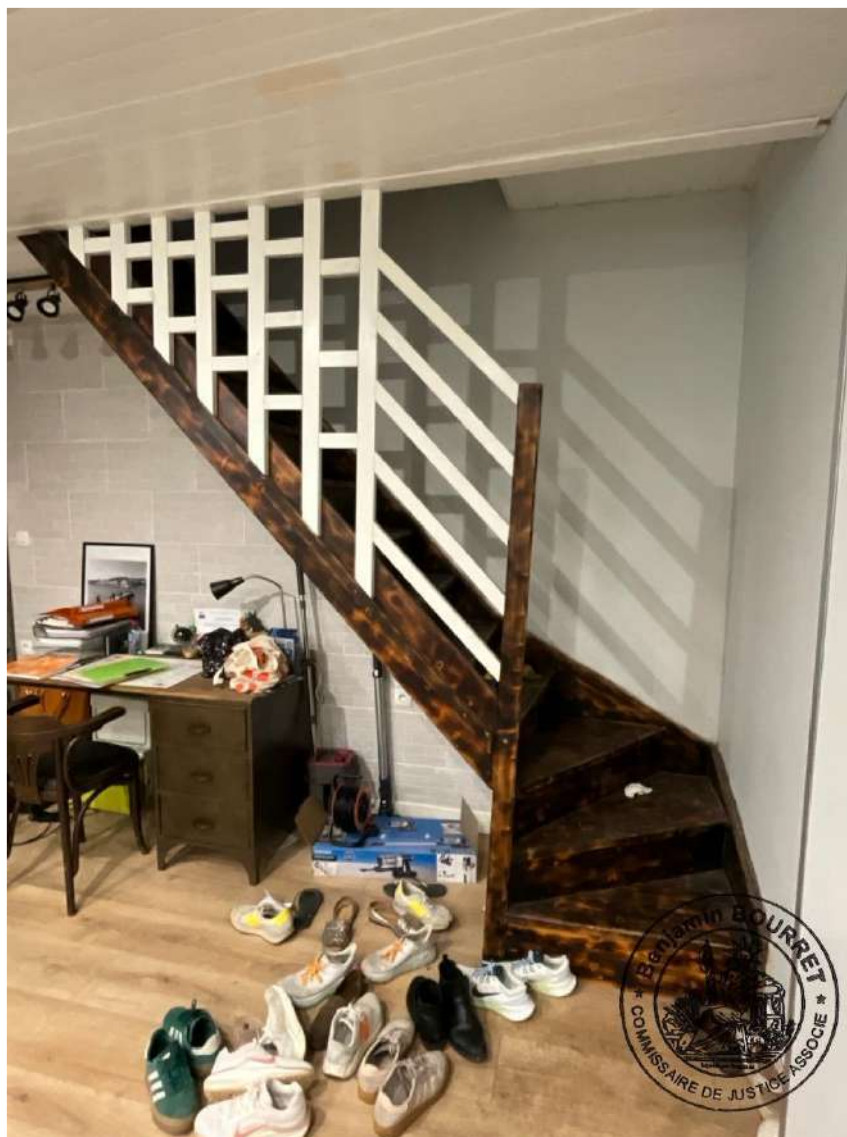
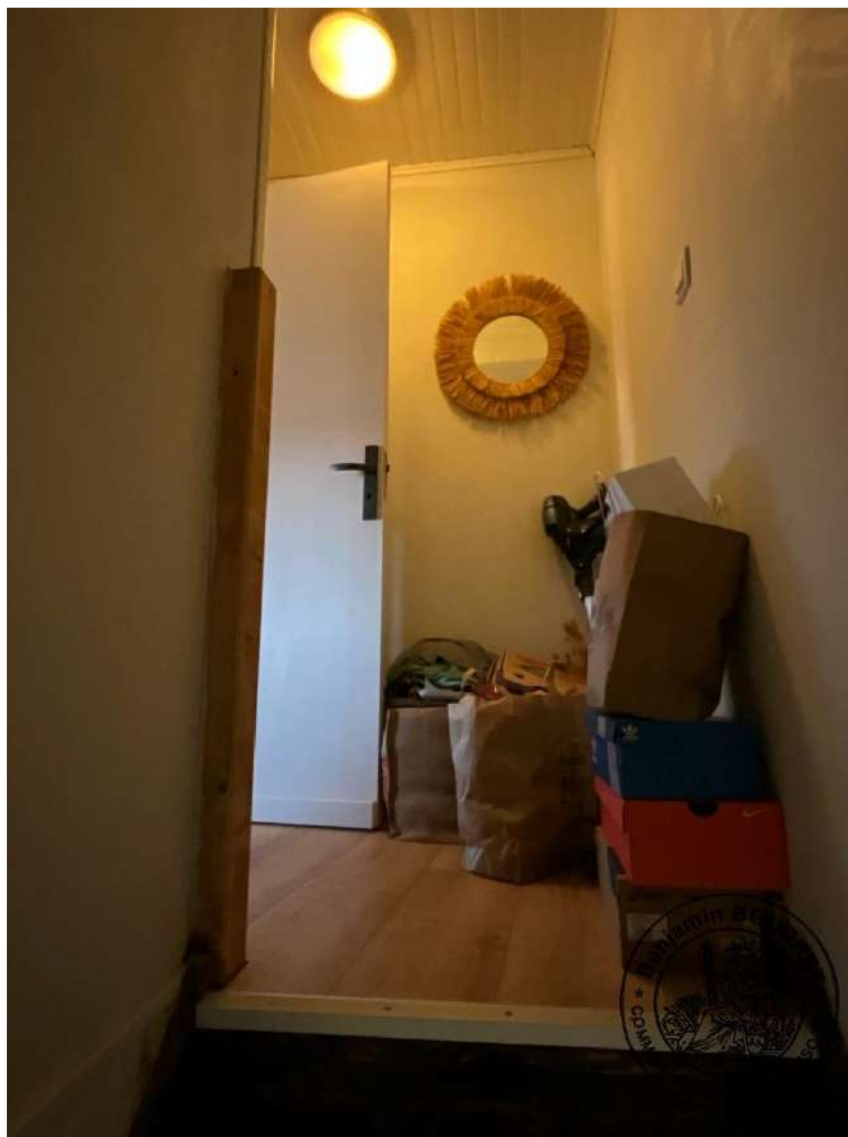
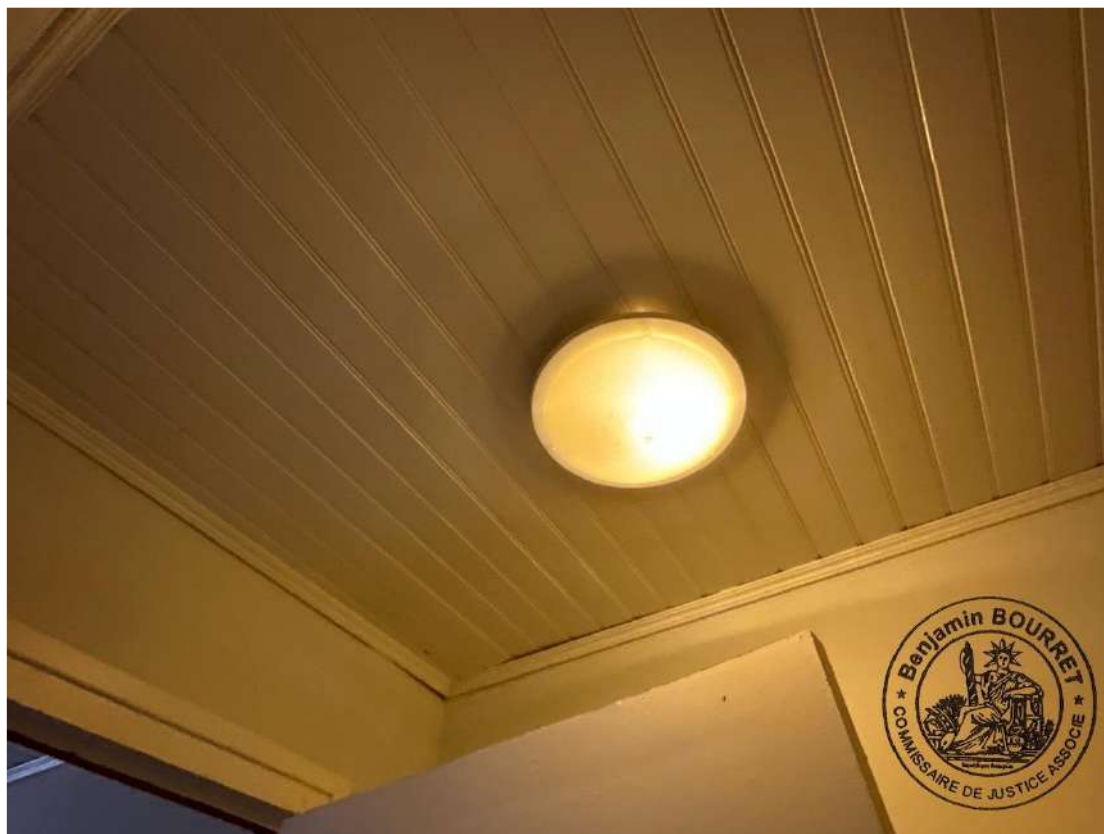
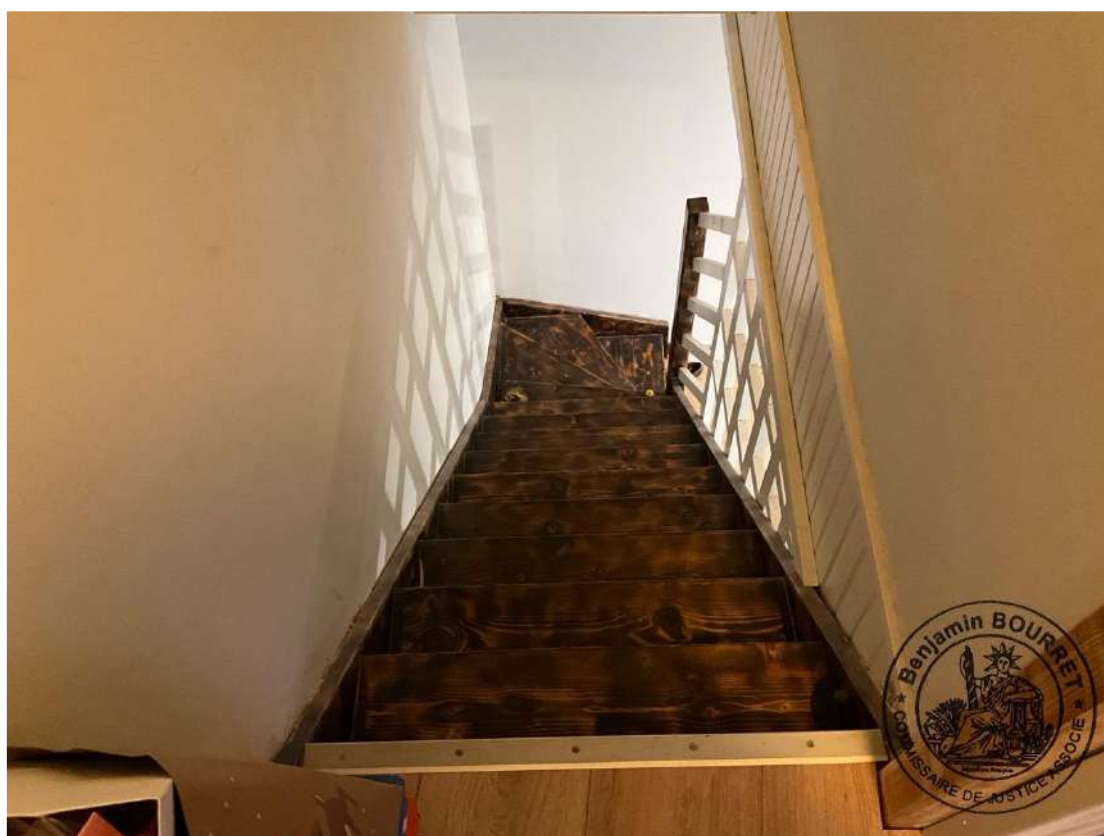
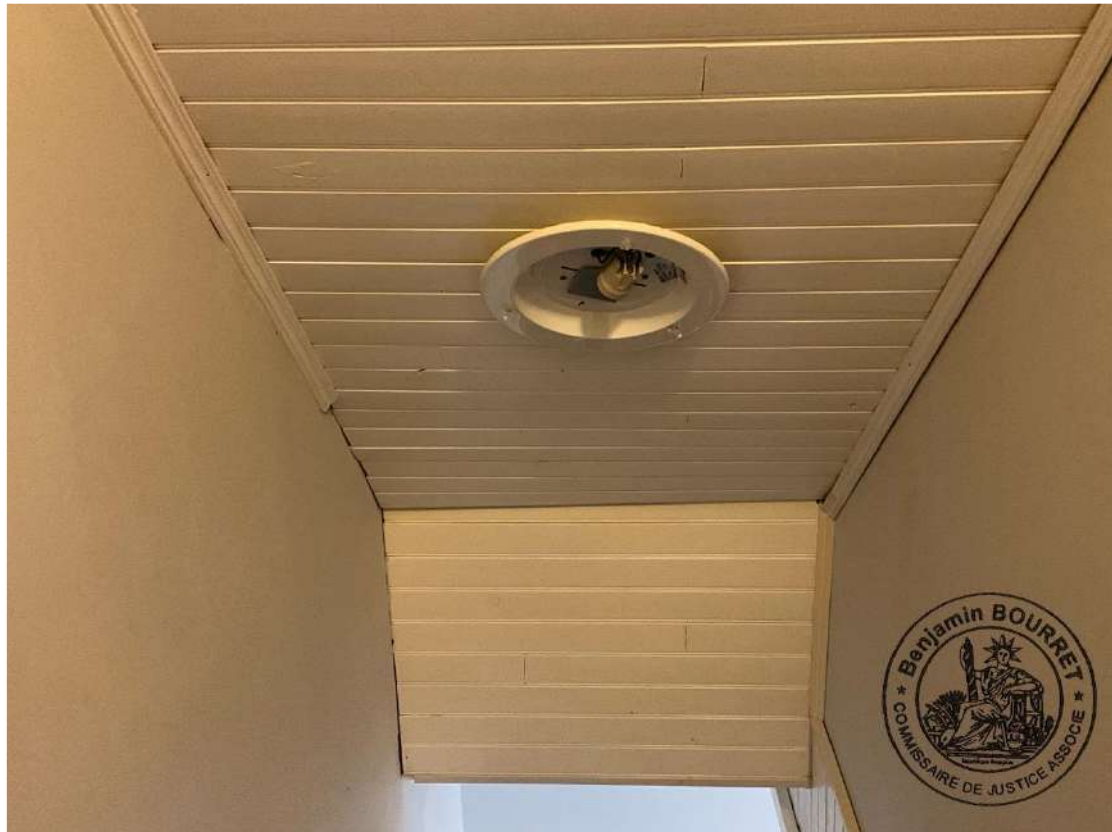
#### Escalier :

L'escalier en bois est en bon état mais les marches sont sales.

Les murs, de part et d'autre de l'escalier, sont doublés en plaques de plâtre peintes avec une peinture blanche. Ils sont en bon état. Ils comportent des traces de frottement.

Un plafonnier est cassé.
