## PROCES-VERBAL DE DESCRIPTION DES LIEUX

2 rue des Hirondelles

66560 ORTAFFA

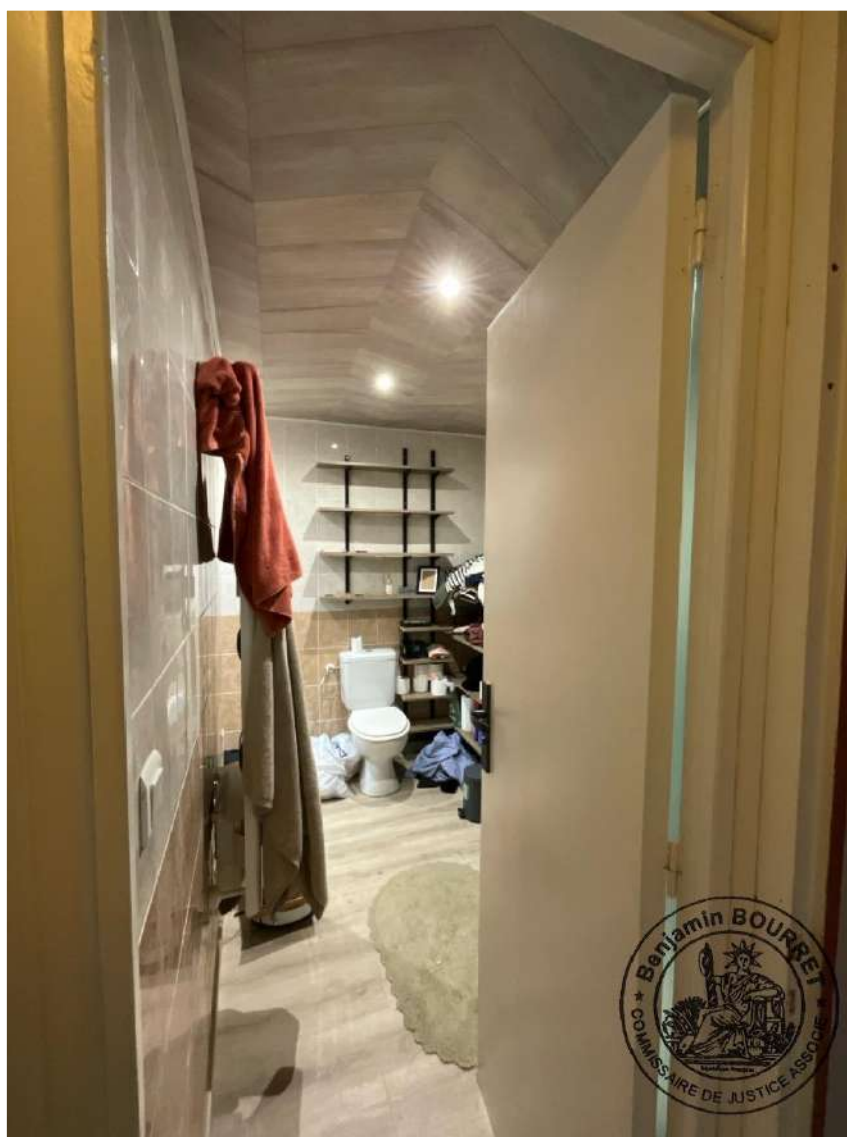
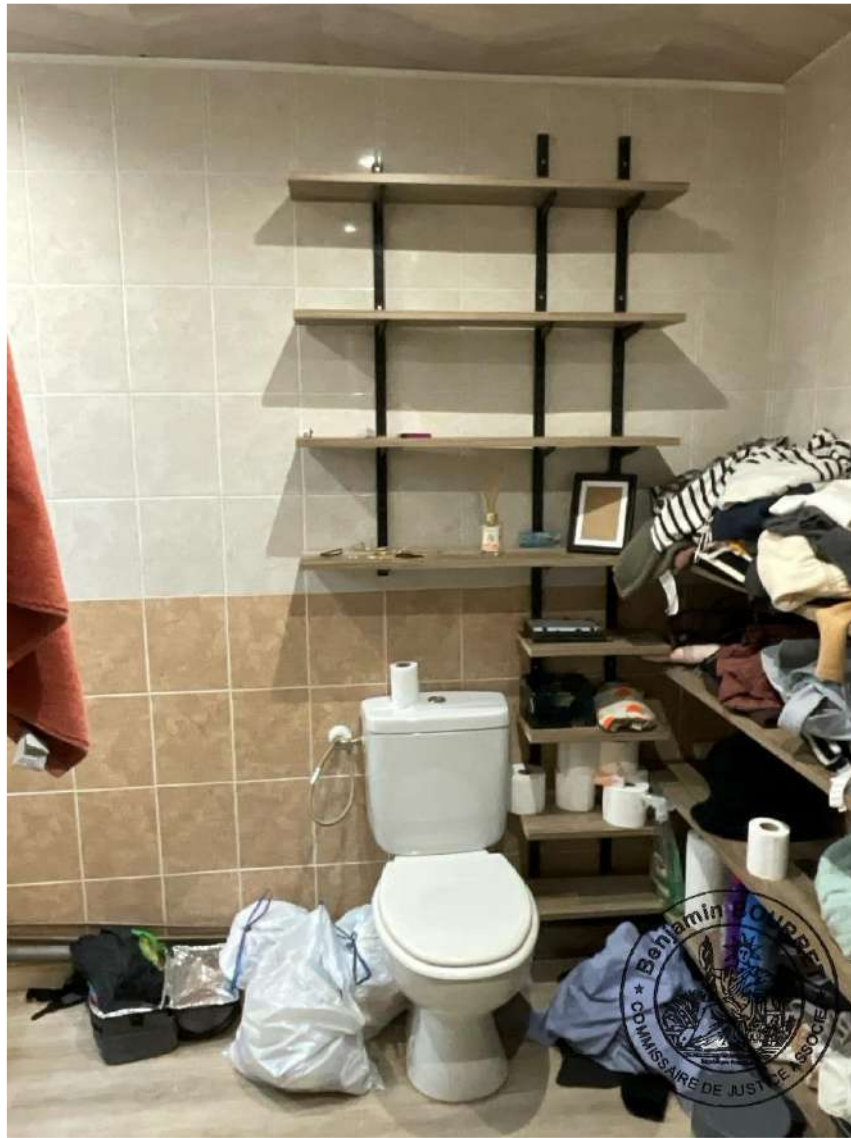
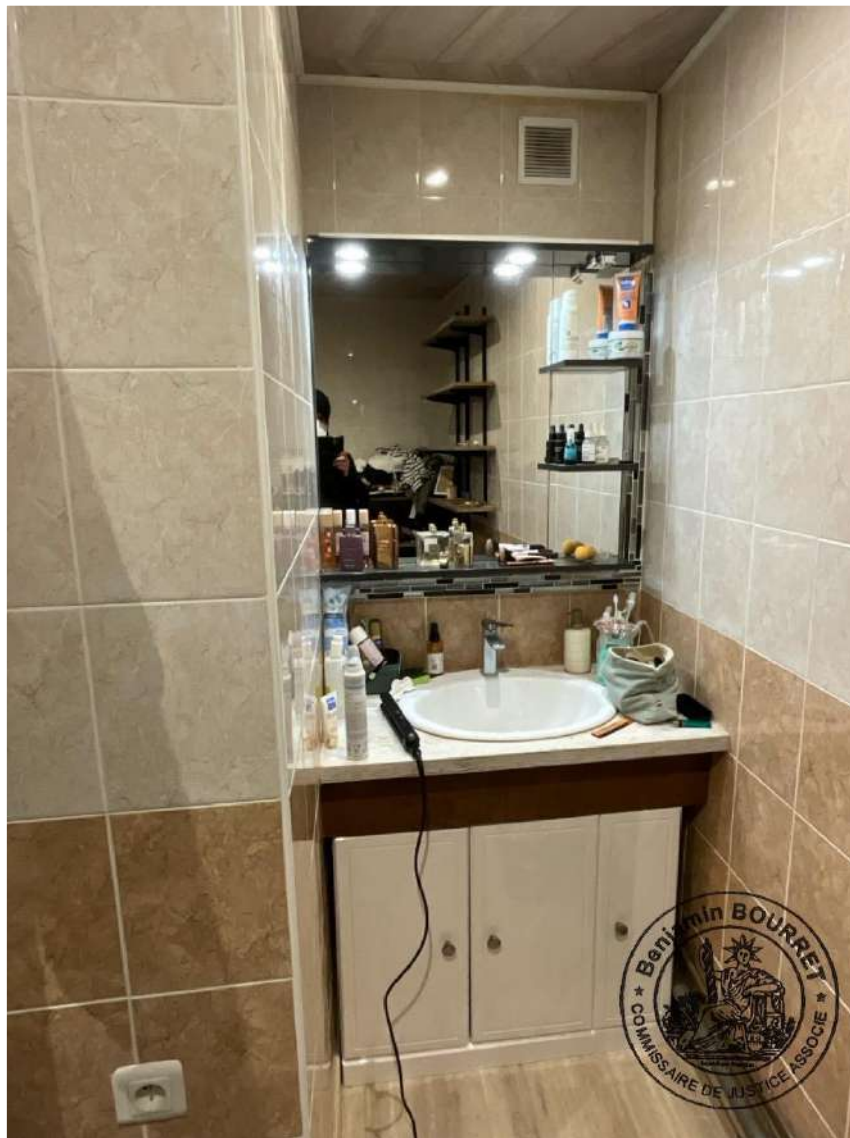
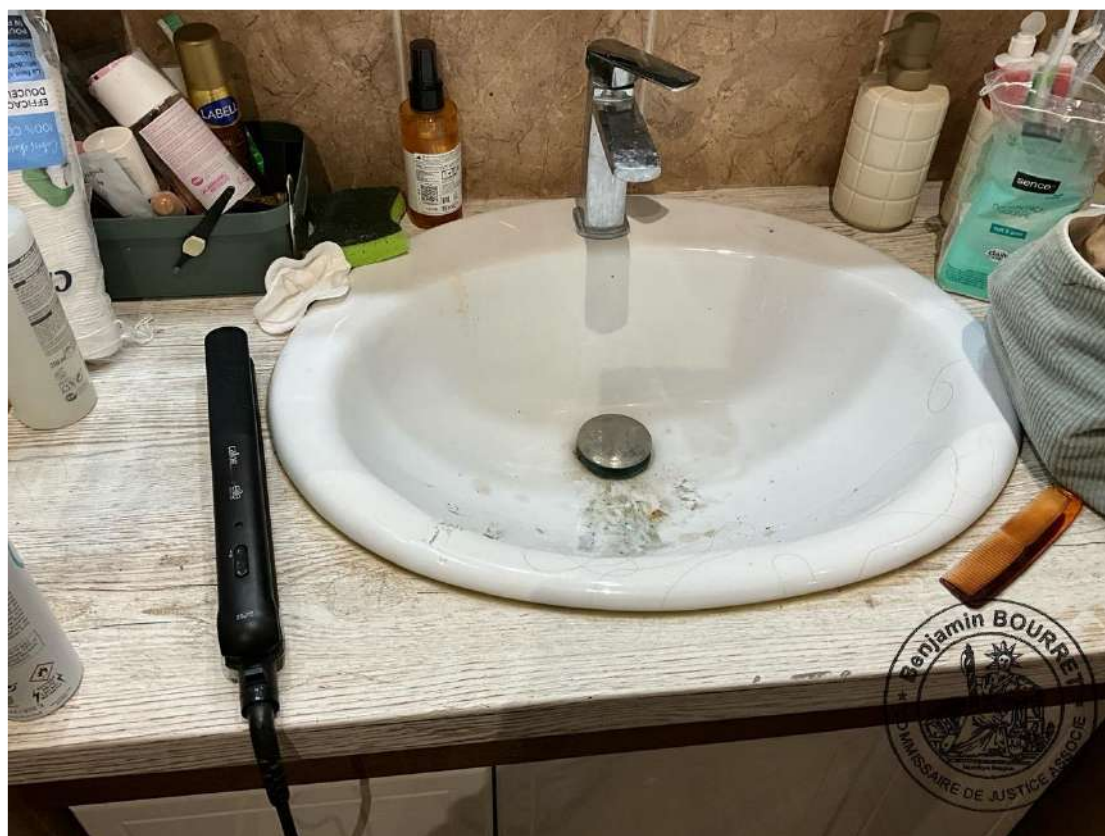
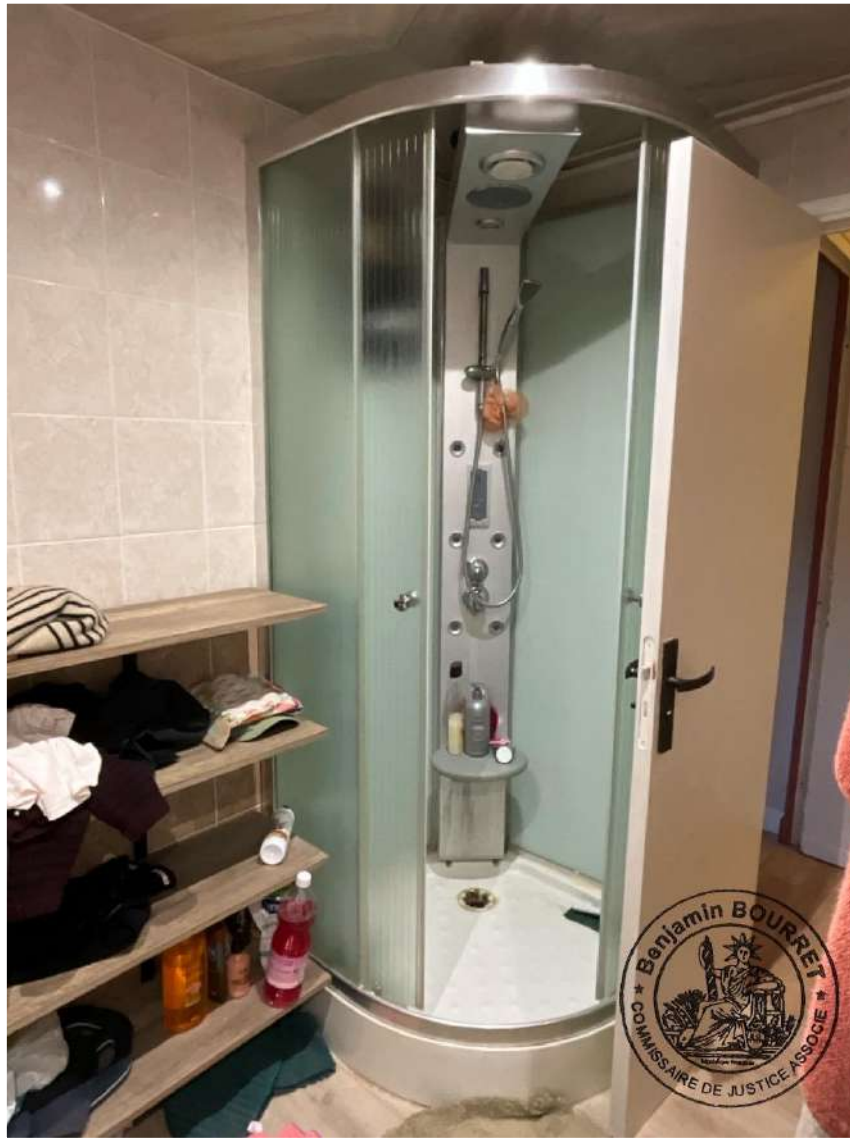
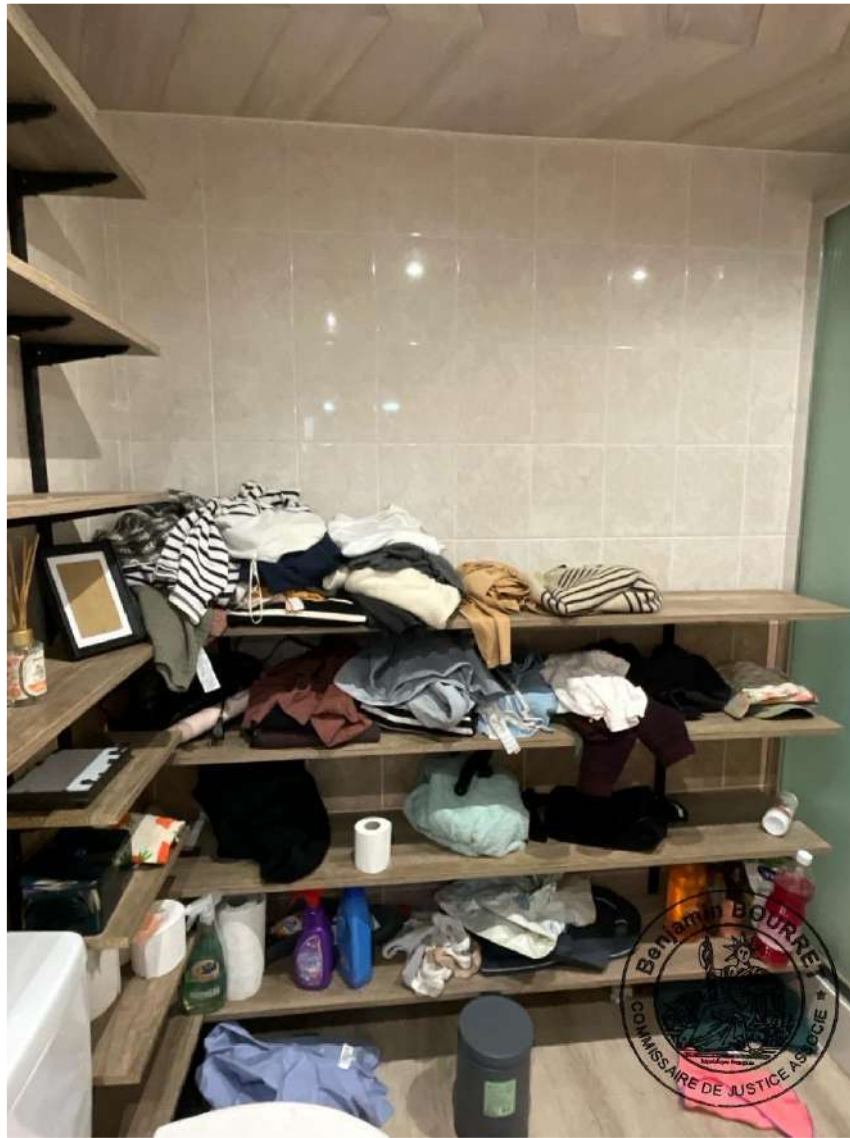
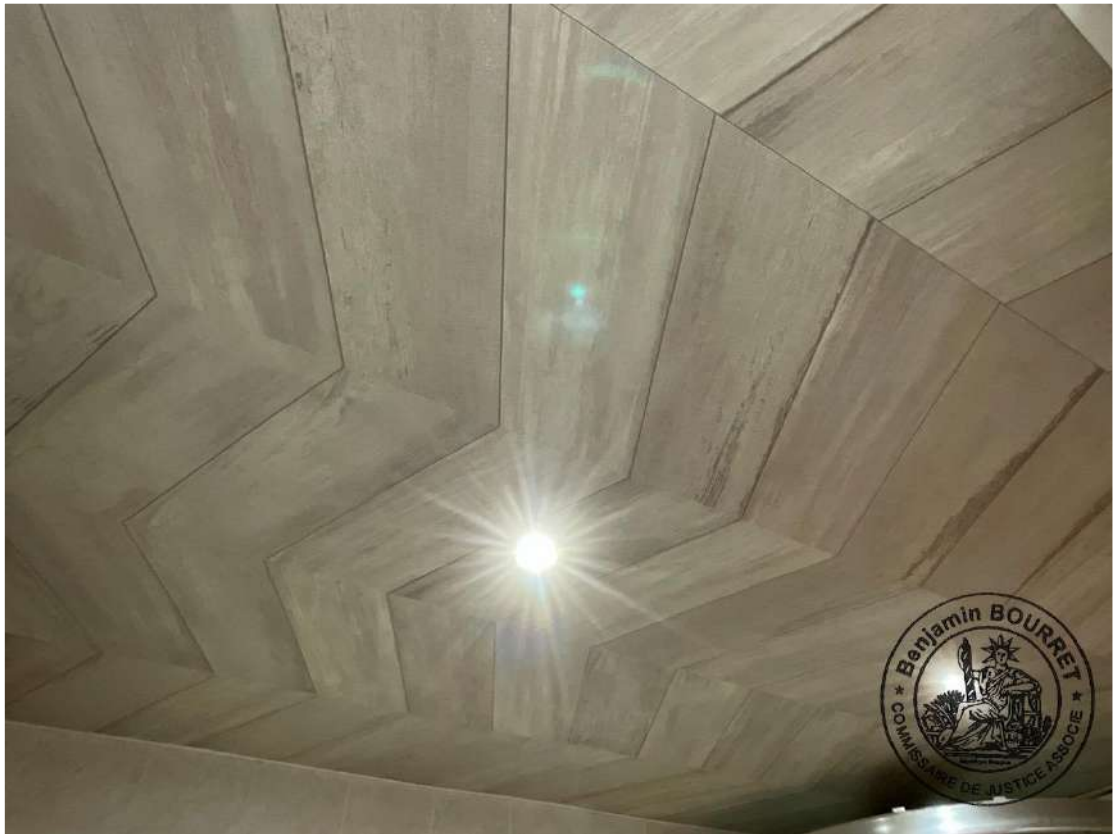
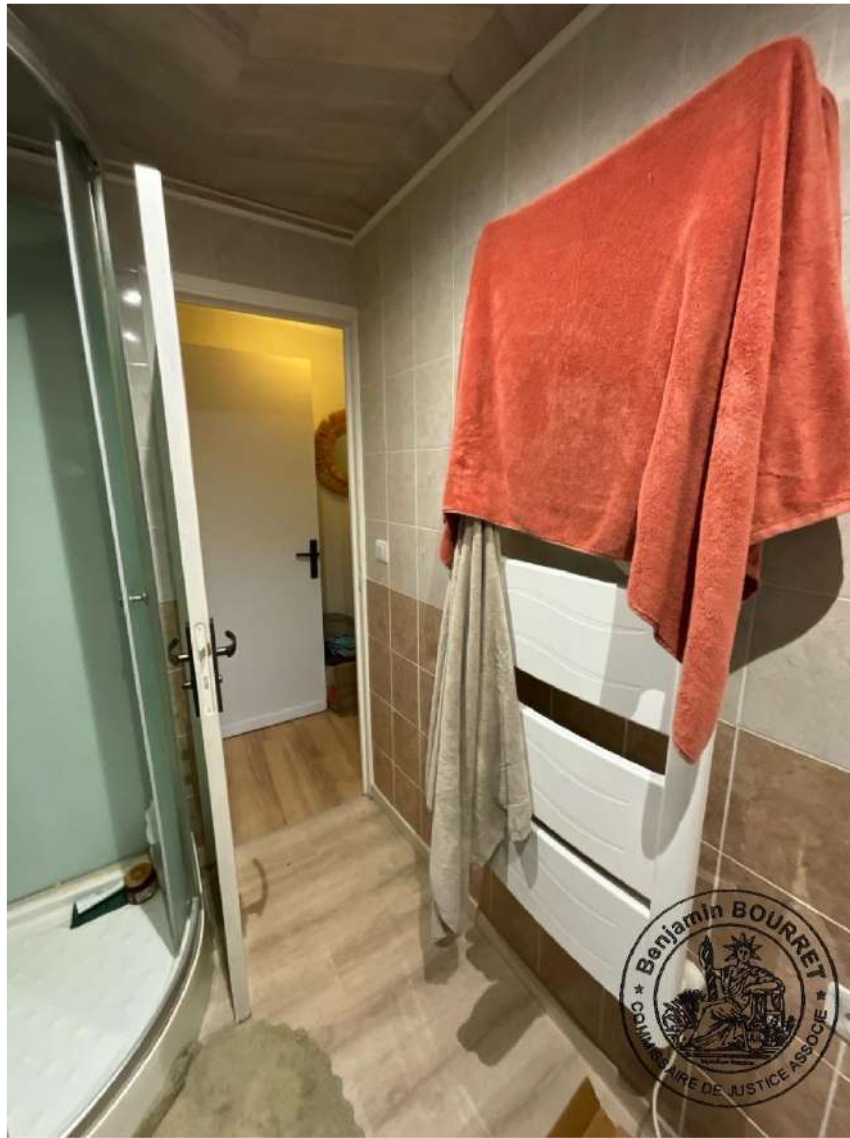
### Salle d'eau :

Le meuble sous vasque céramique est en bon état. La vasque est sale. Le robinet est entartré.

La cabine de douche est en état d'usage.

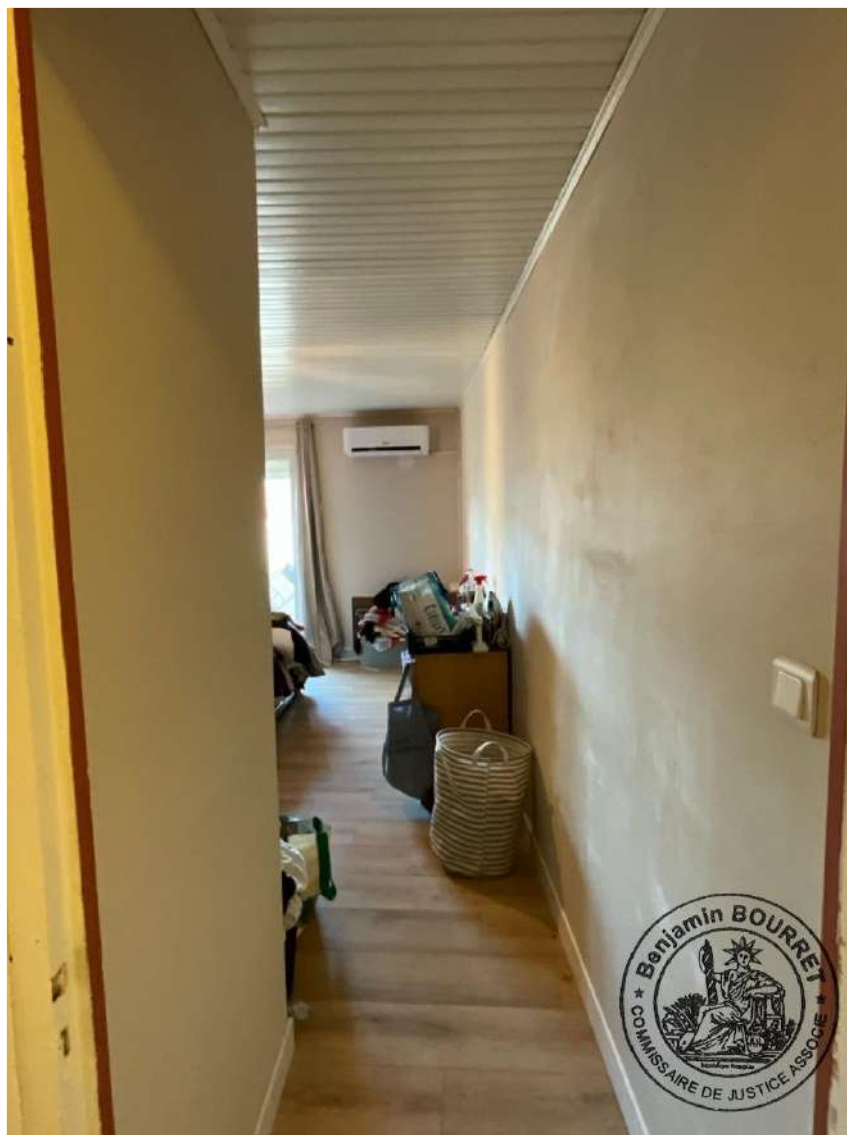
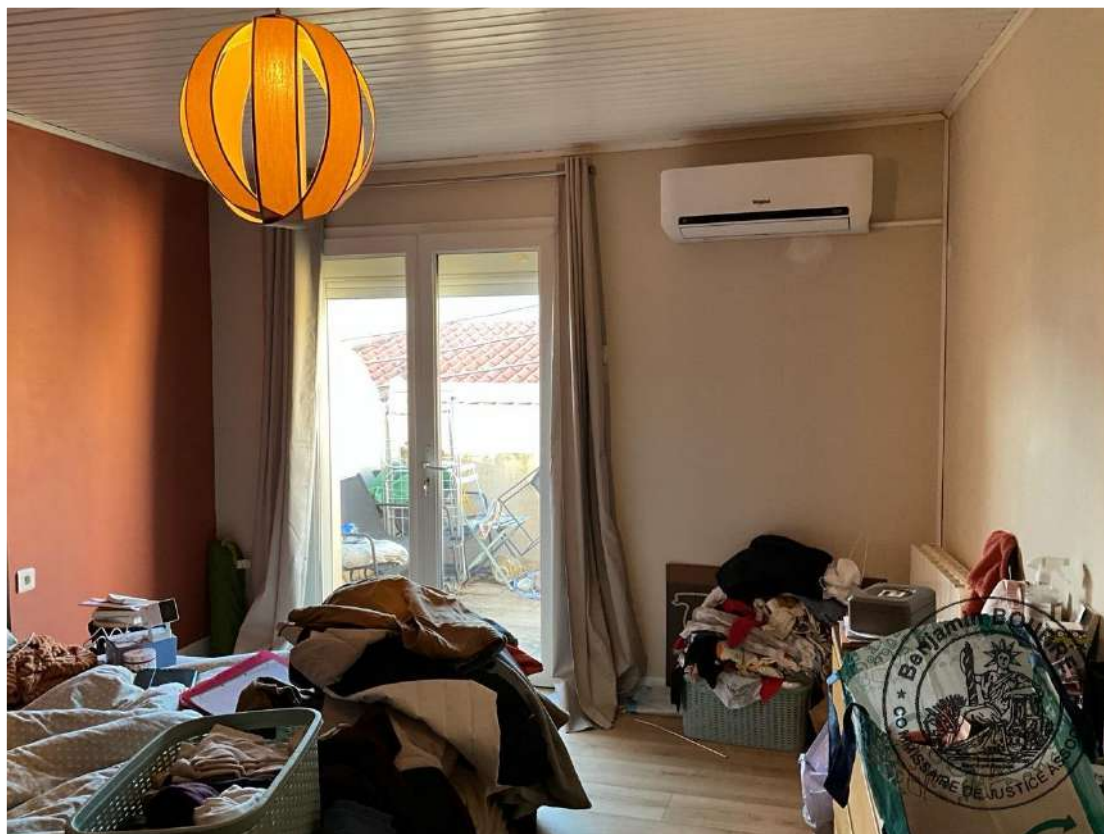
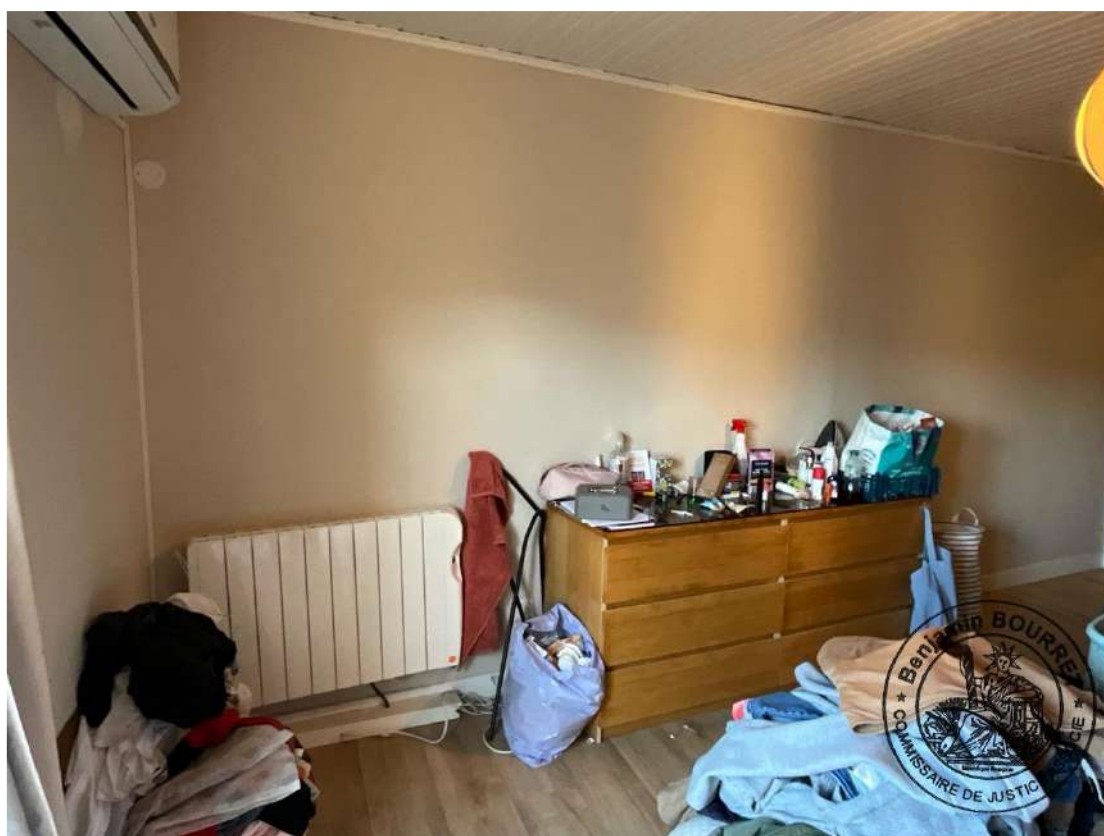
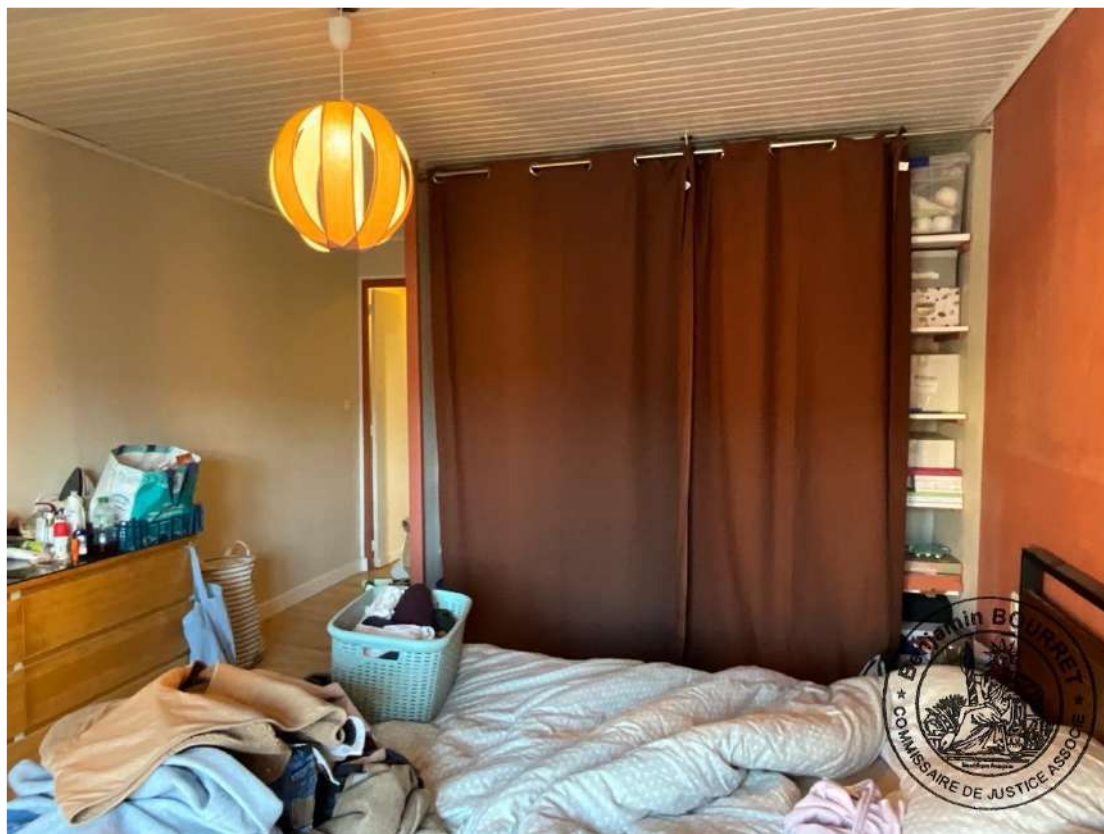
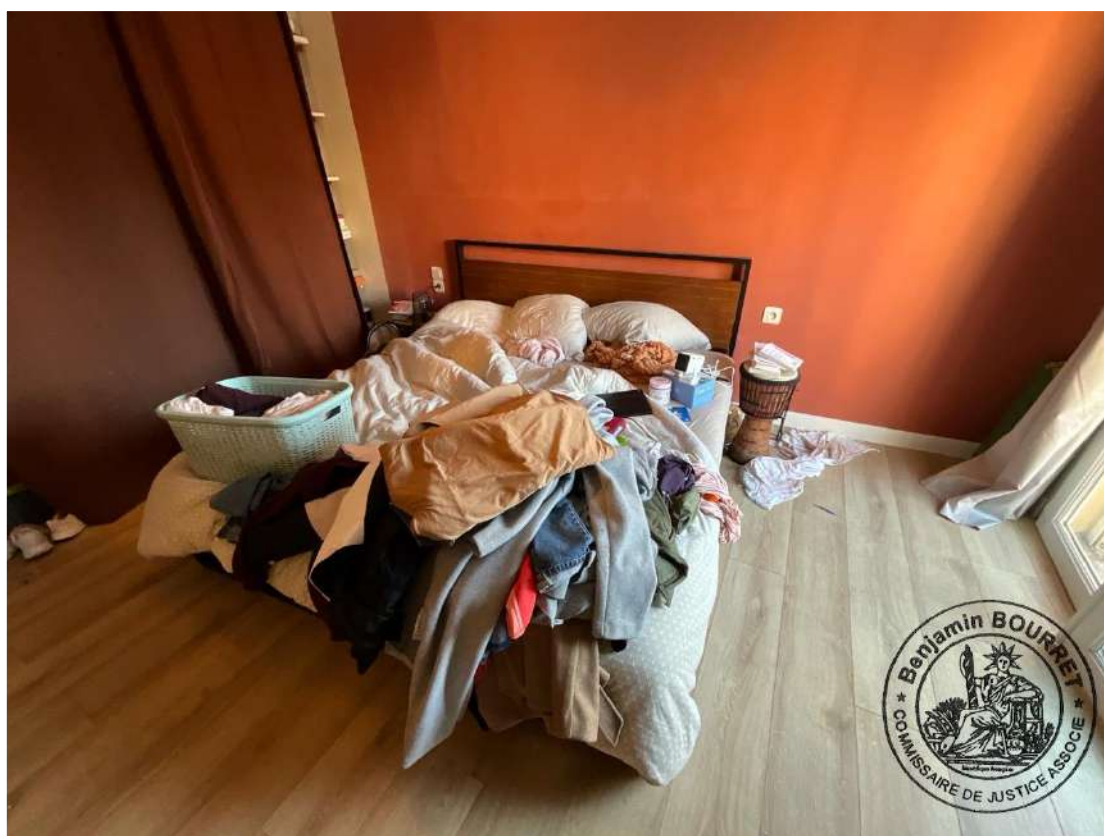
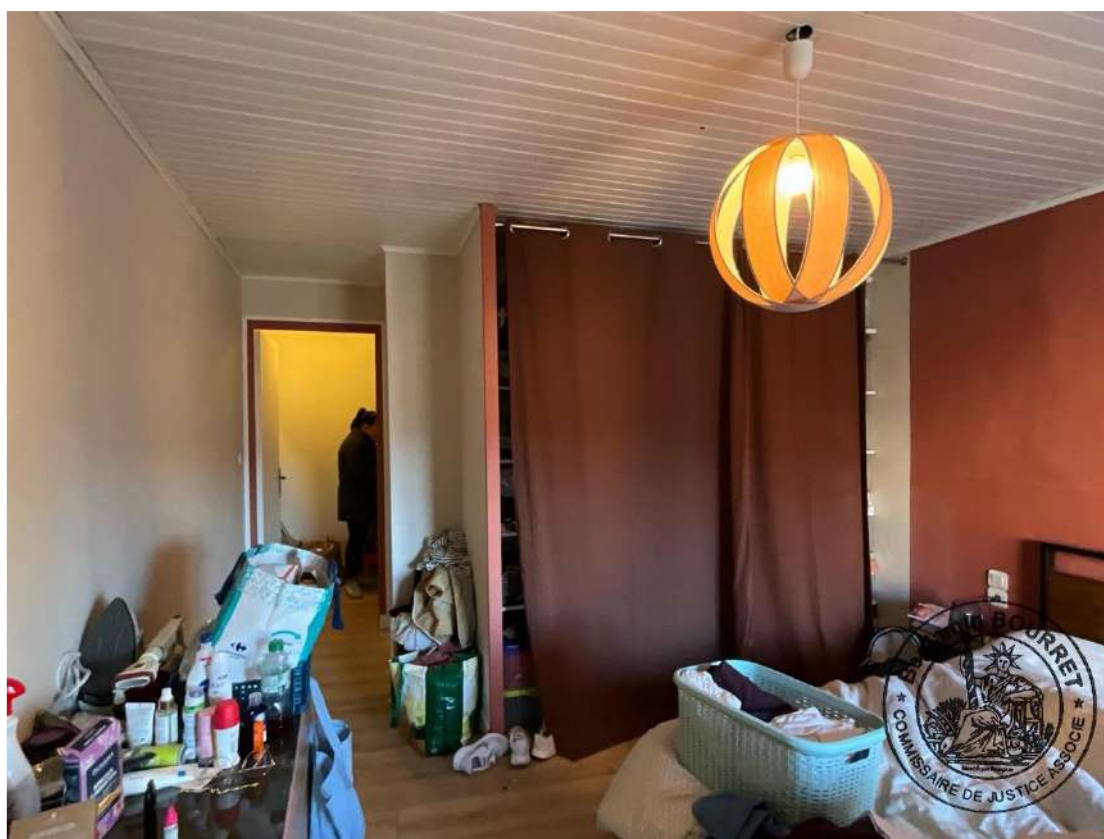
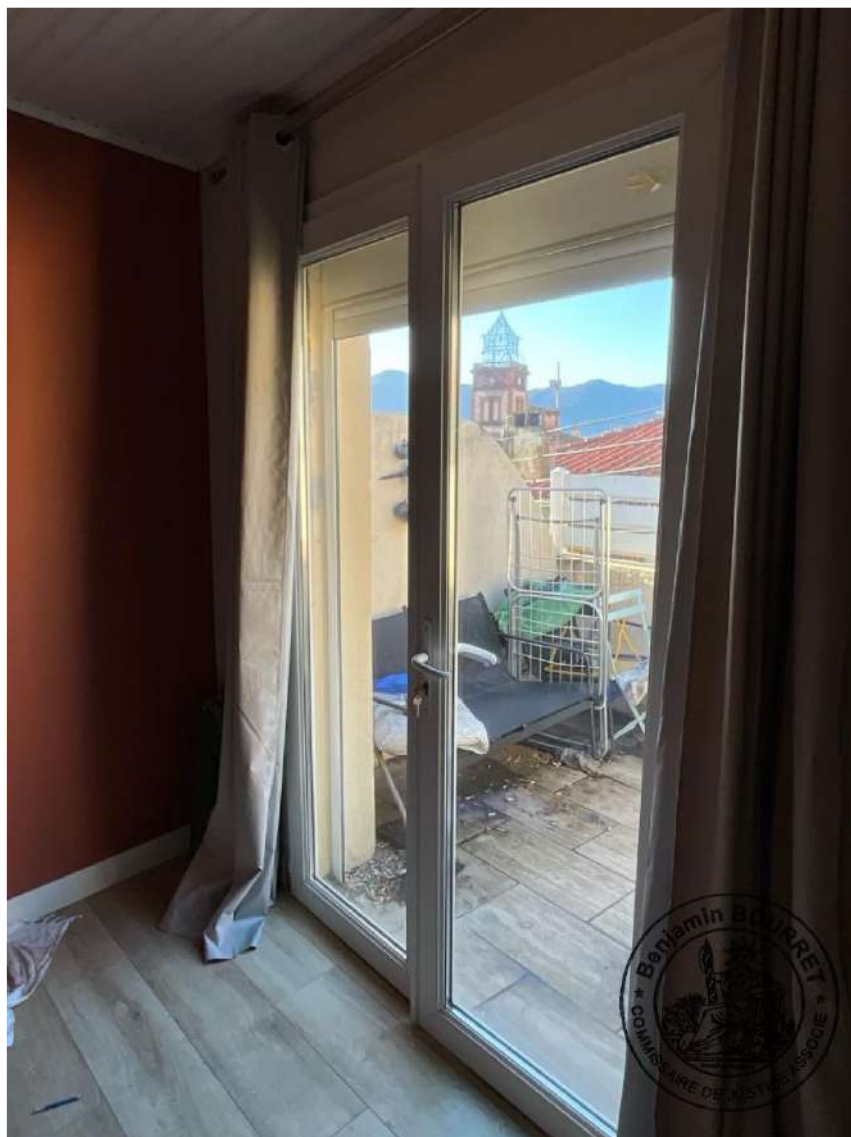
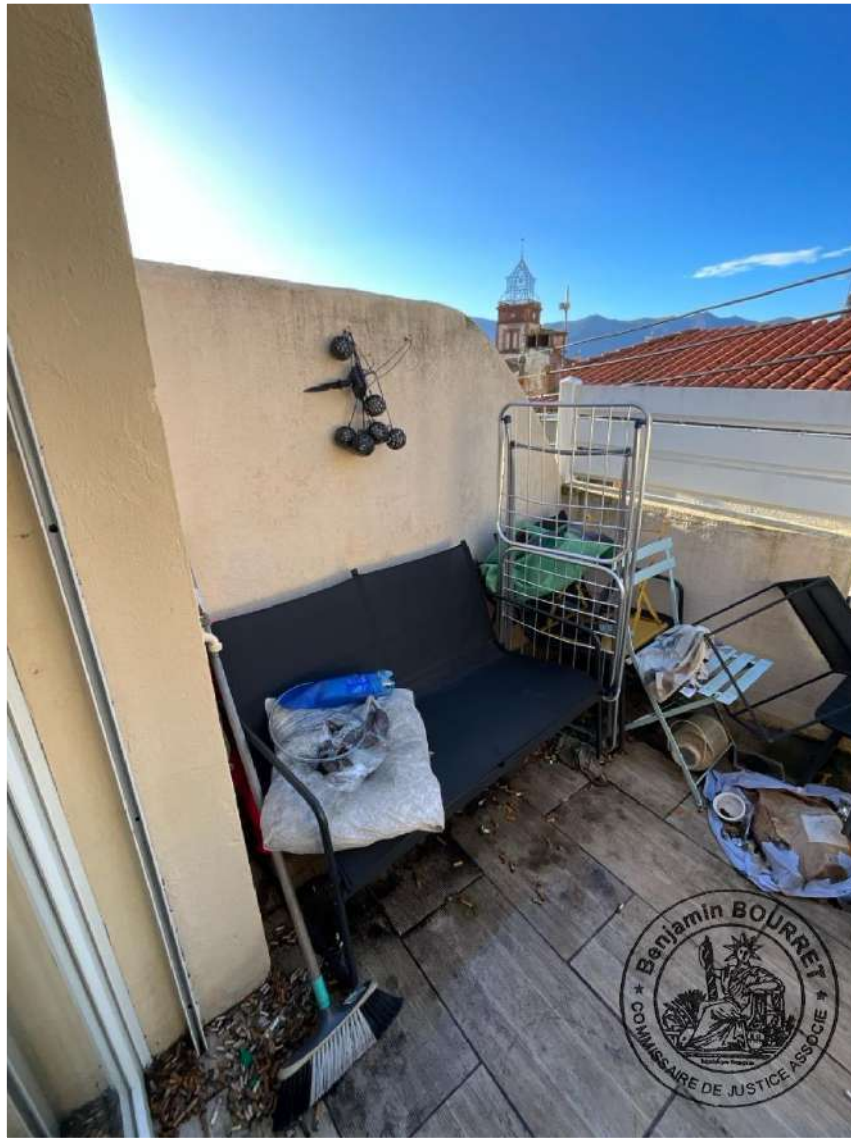
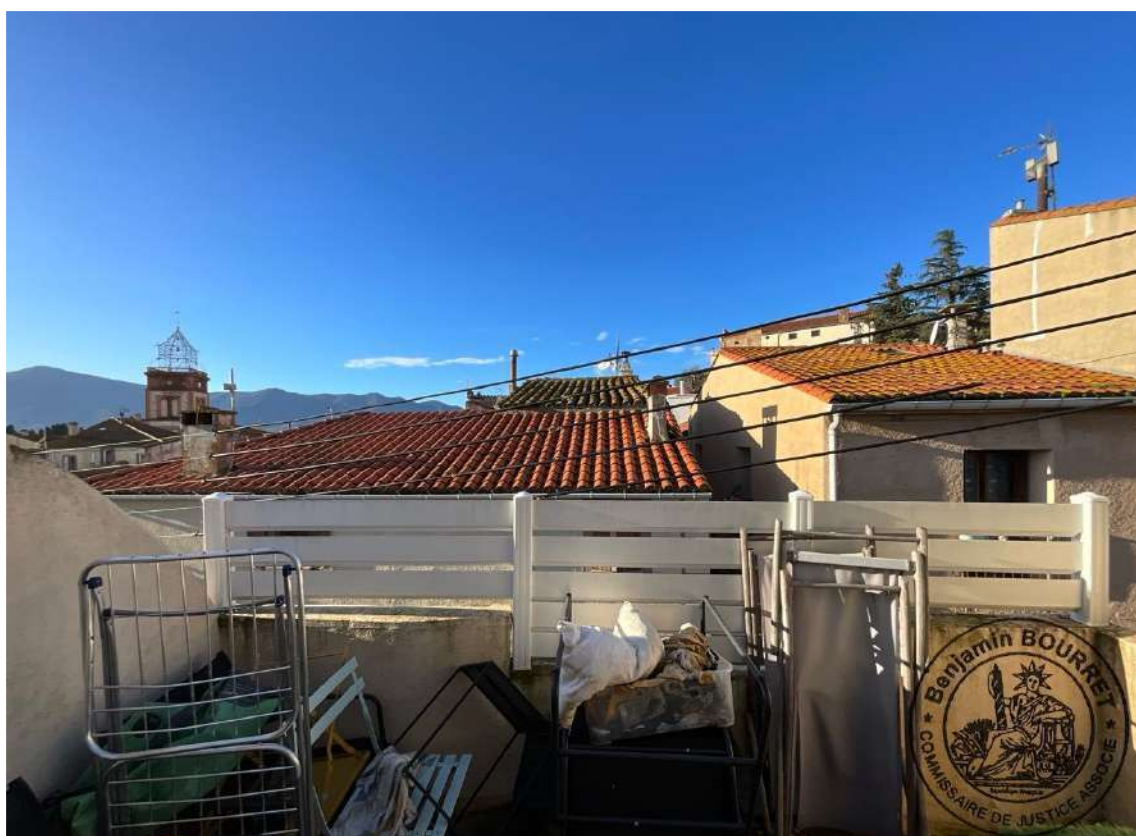
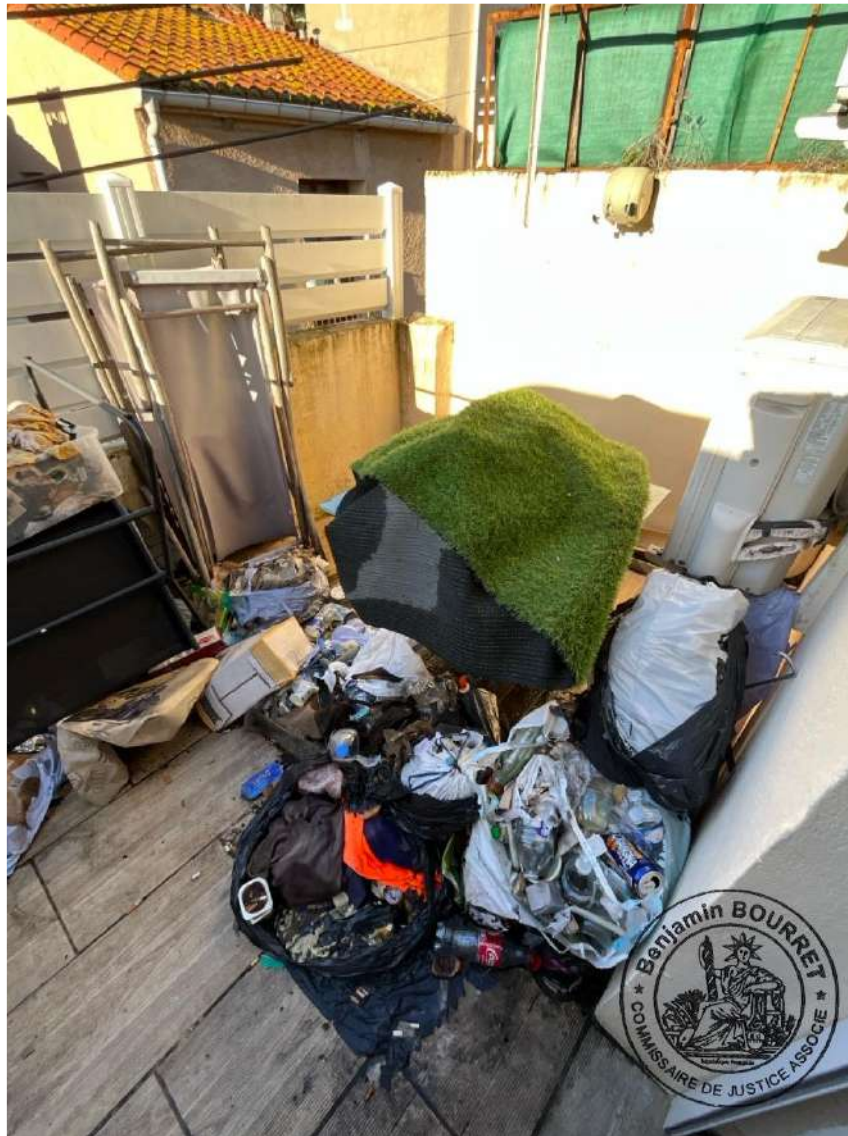
### Chambre :

Les murs de la pièce, doublés en plaques de plâtre peintes, sont en bon état.

Une porte fenêtre en PVC double vitrage, en bon état, ouvre enfin sur un balcon.

Ce balcon est encombré. Il donne une vue, au loin, sur la chaîne des Albères.
