## PROCES-VERBAL DE DESCRIPTION DES LIEUX

**LE VINGT-SEPT JANVIER DEUX MILLE VINGT-SIX  
A 09H30**

15 rue Luc Dagobert à PERPIGNAN (66000)

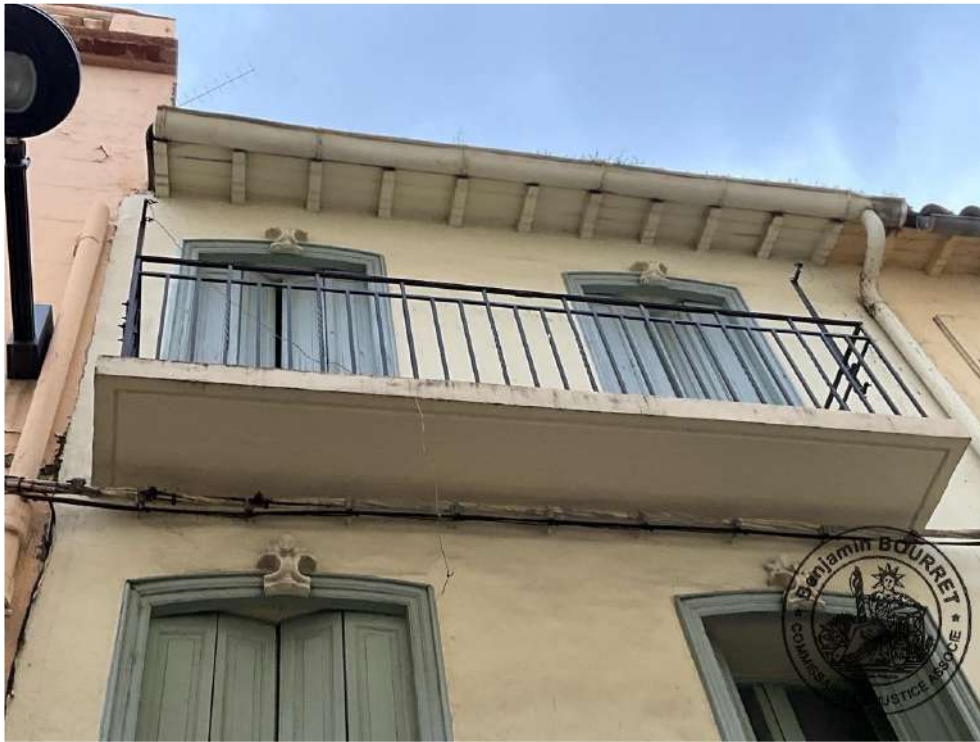
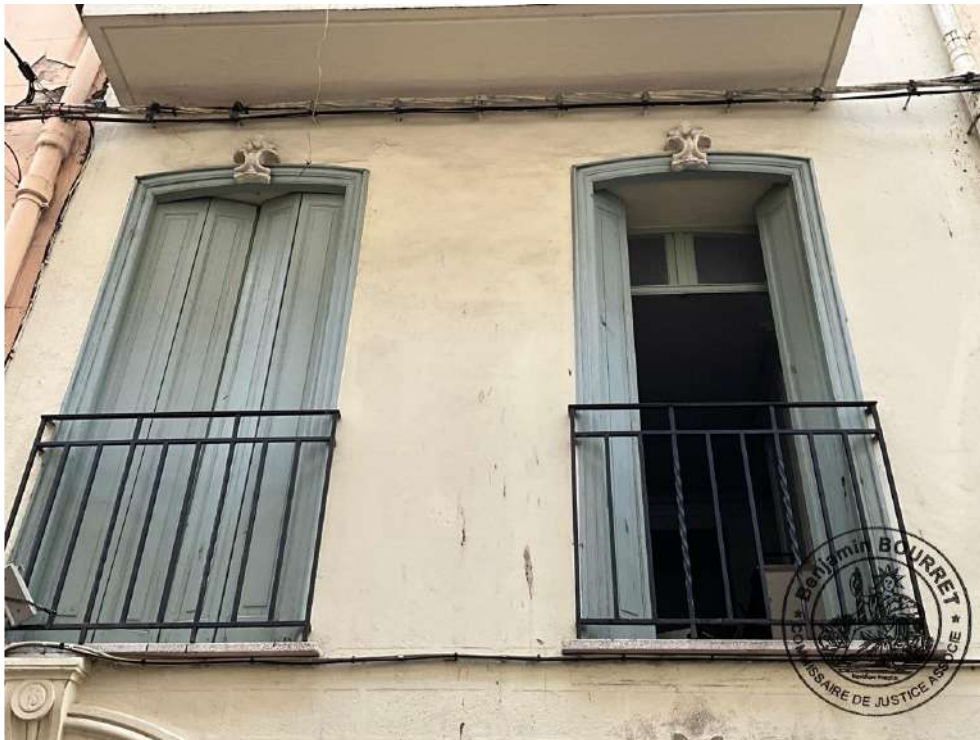
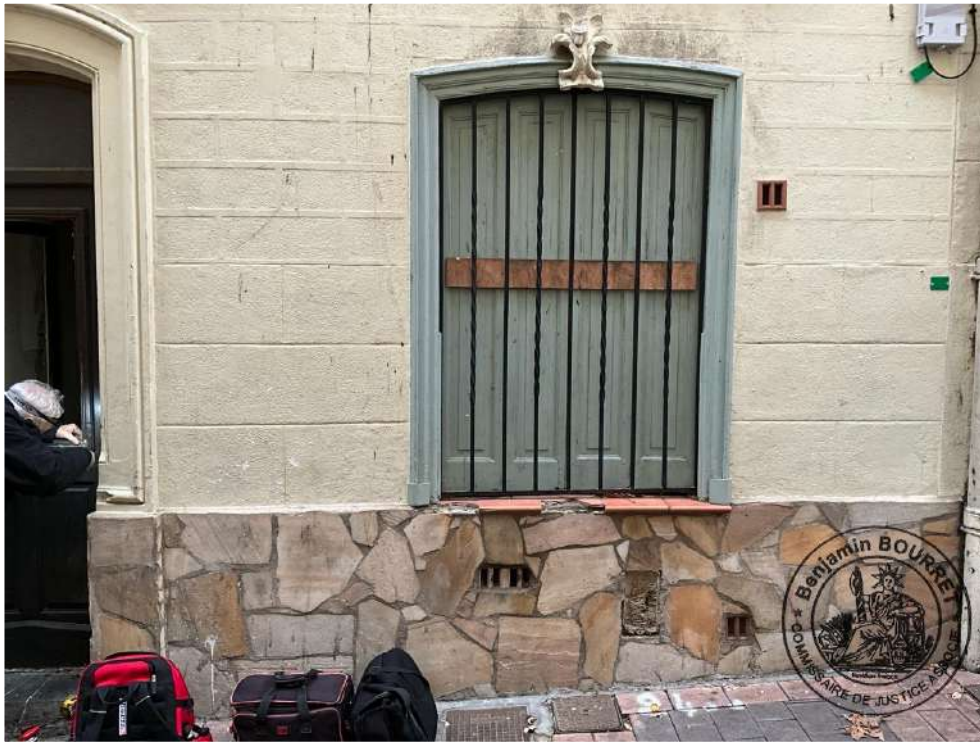
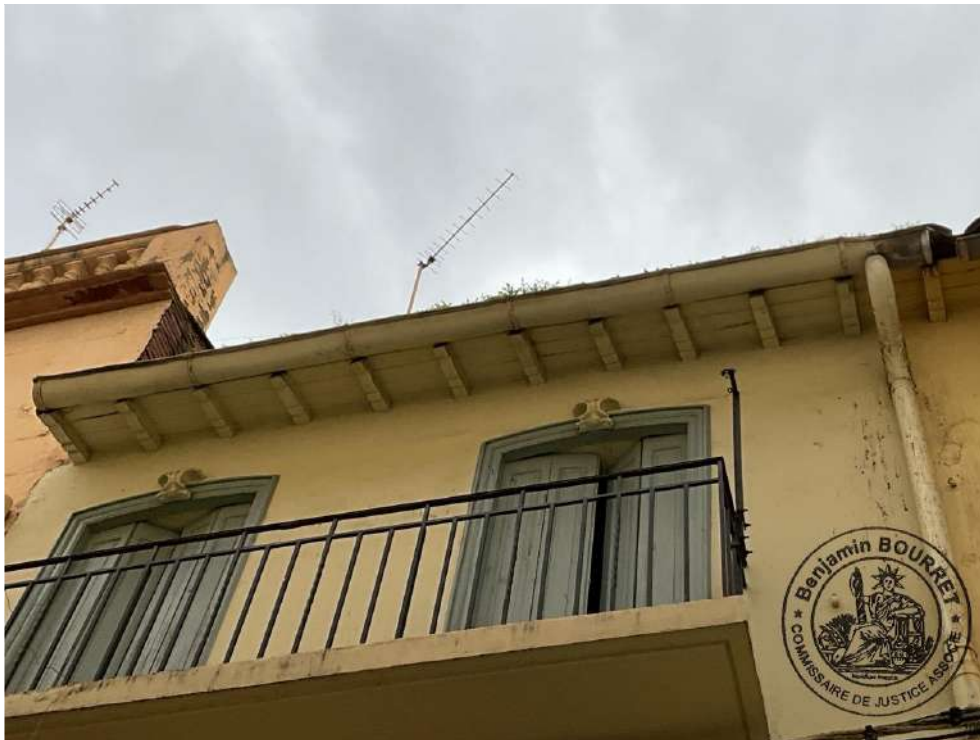
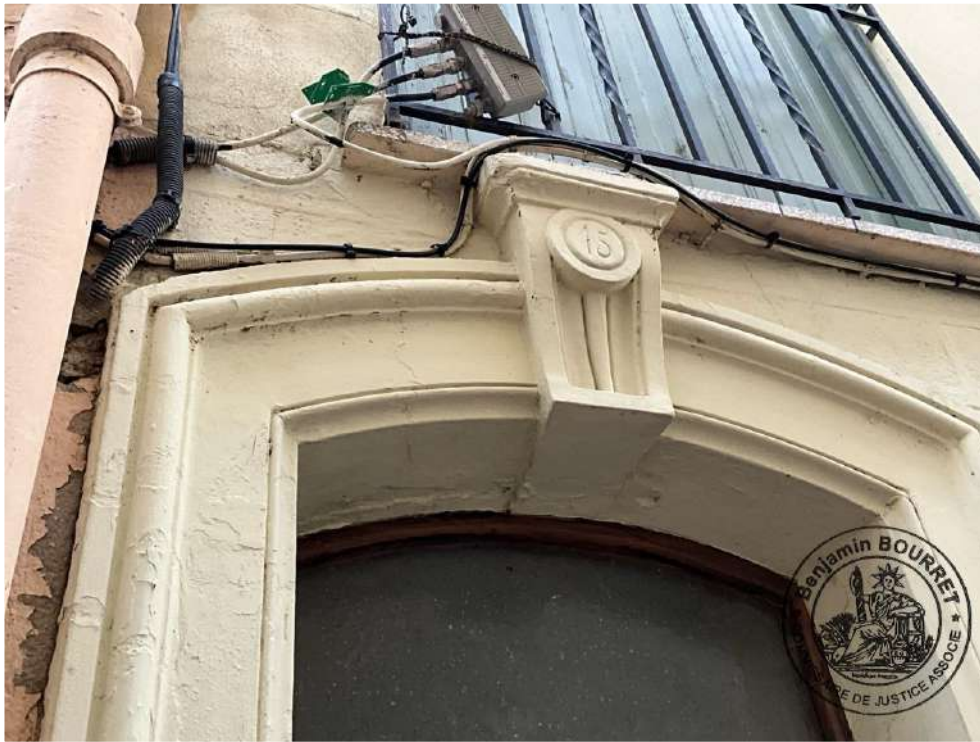
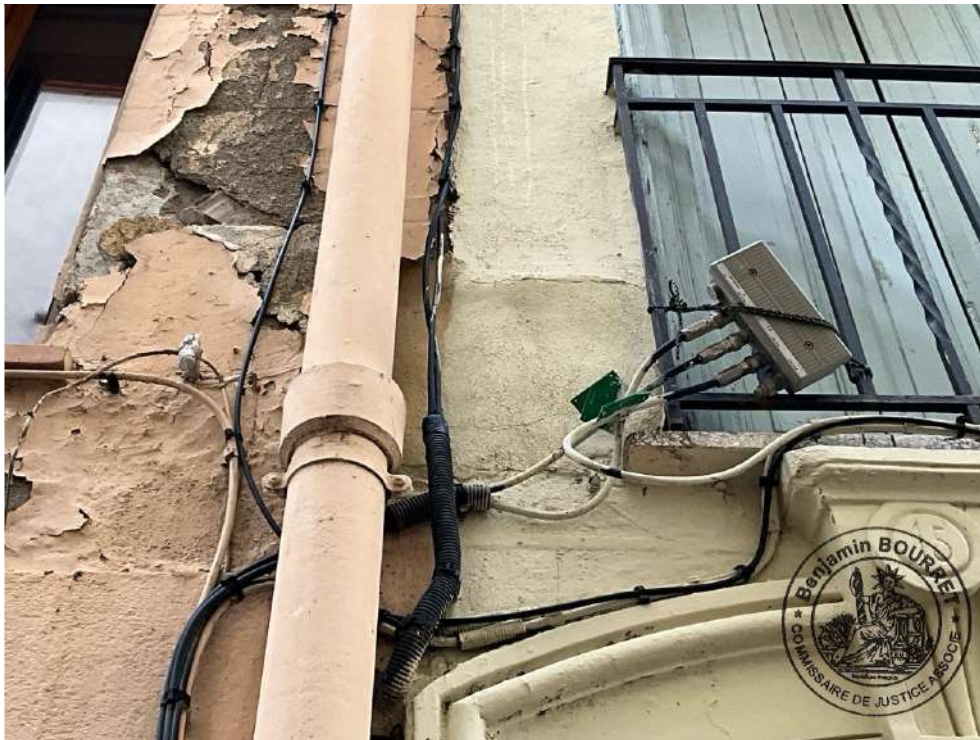
La porte d'entrée en bois de l'immeuble saisi est fortement dégradée.

Le vitrage central est cassé.

Une plaque en bois a été ajoutée et vissée.

Les châteaux sont remplis de végétation.

Diverses fissures sont à observer sur la façade.

L'appui de fenêtre carrelé de la fenêtre du rez-de-chaussée est endommagé.

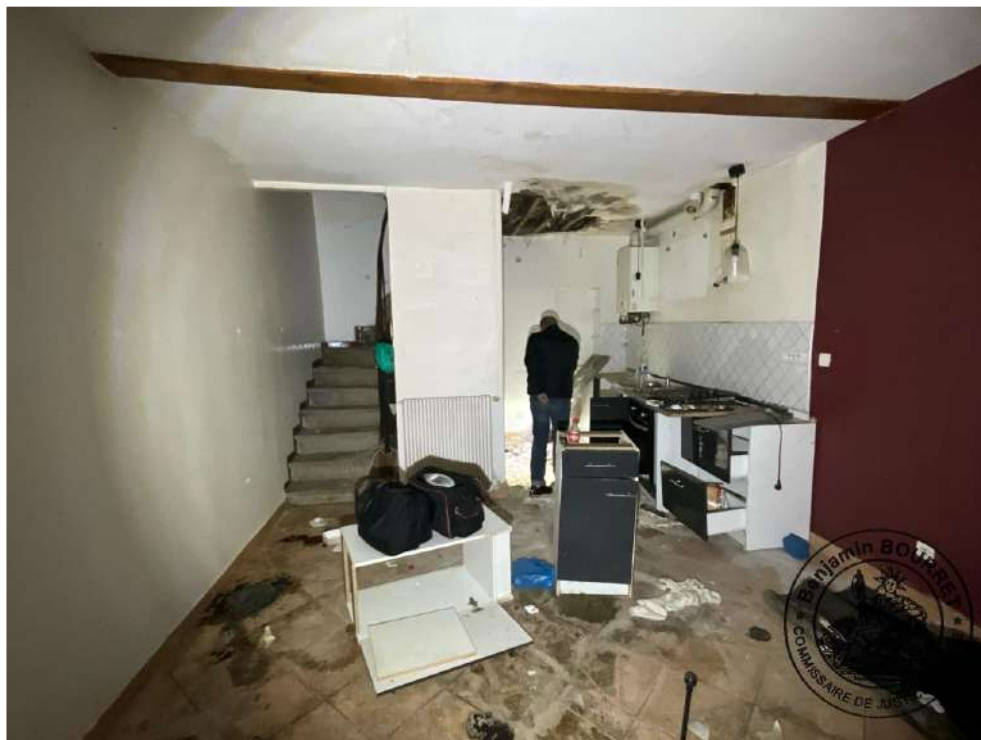
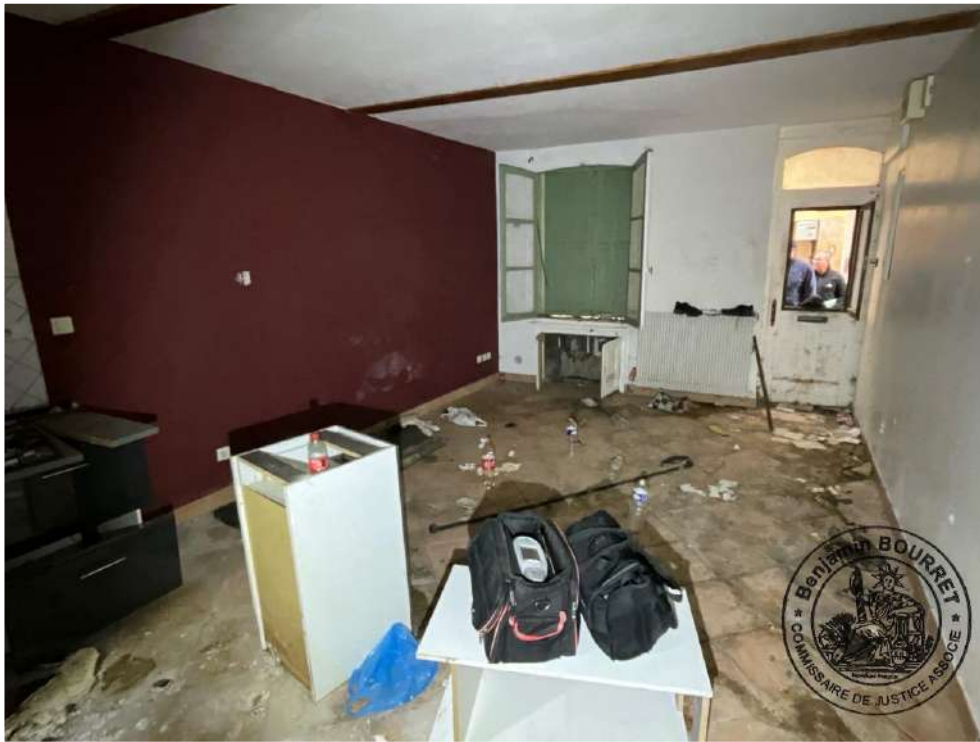
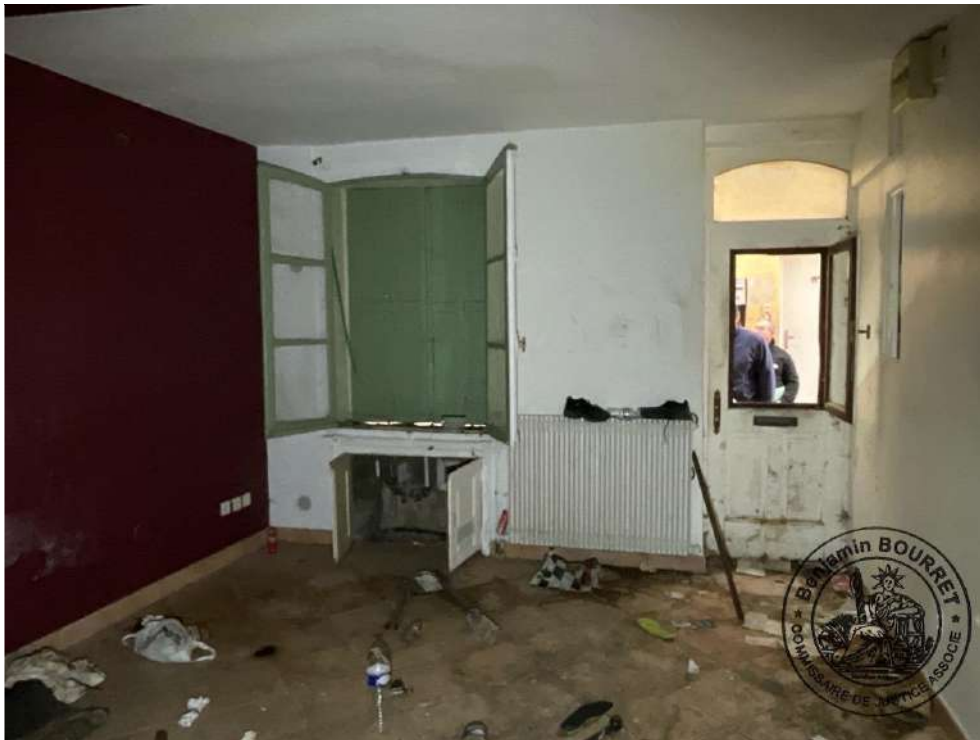
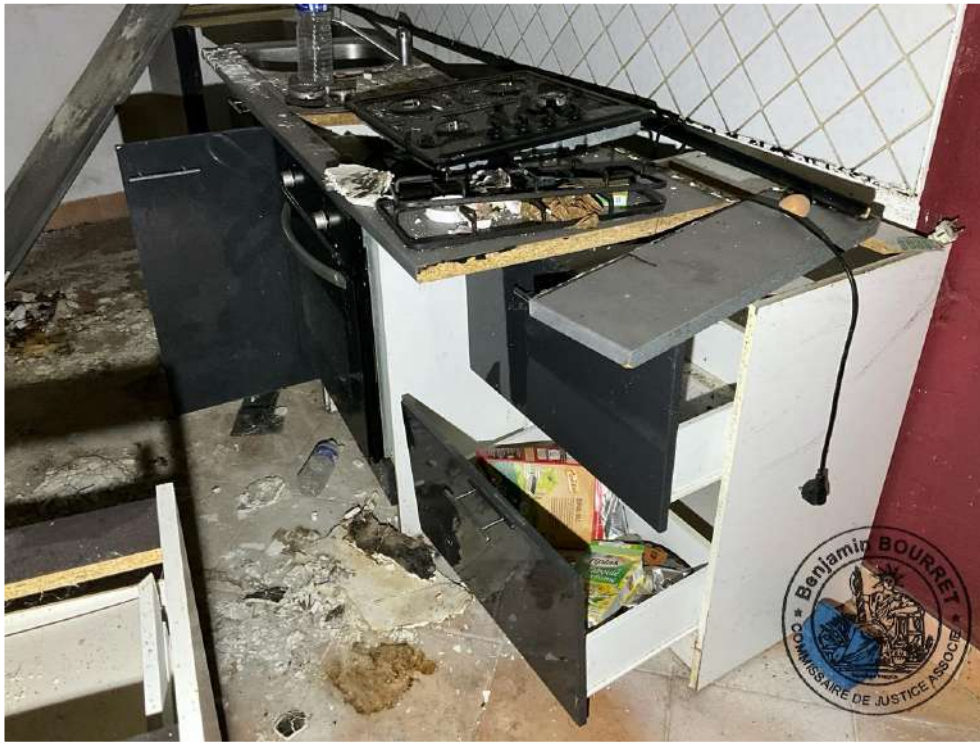
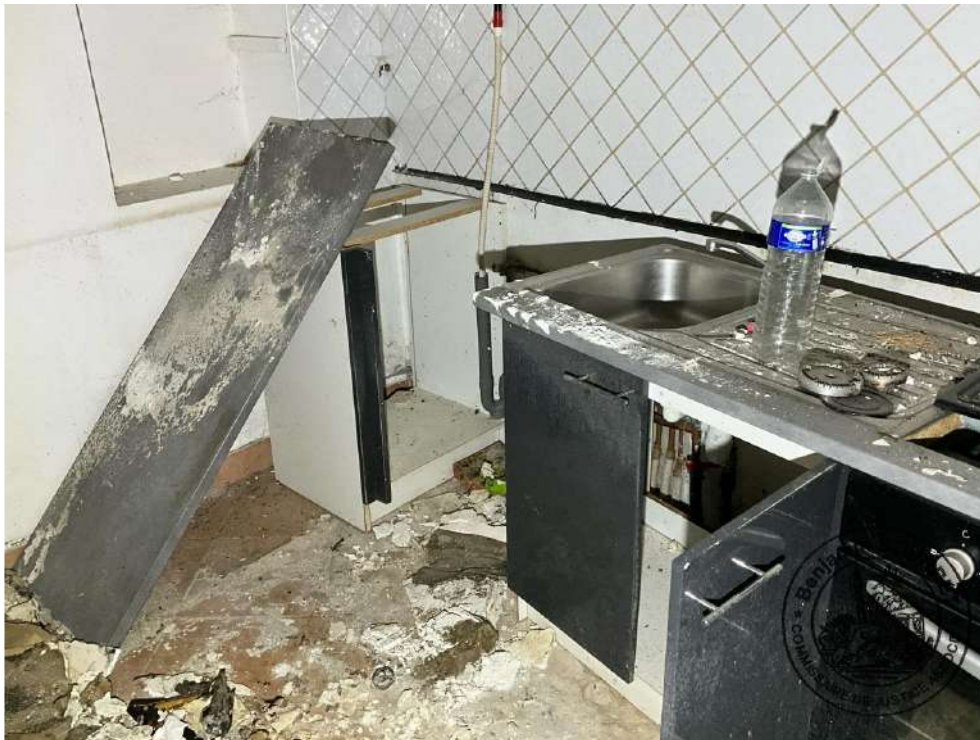
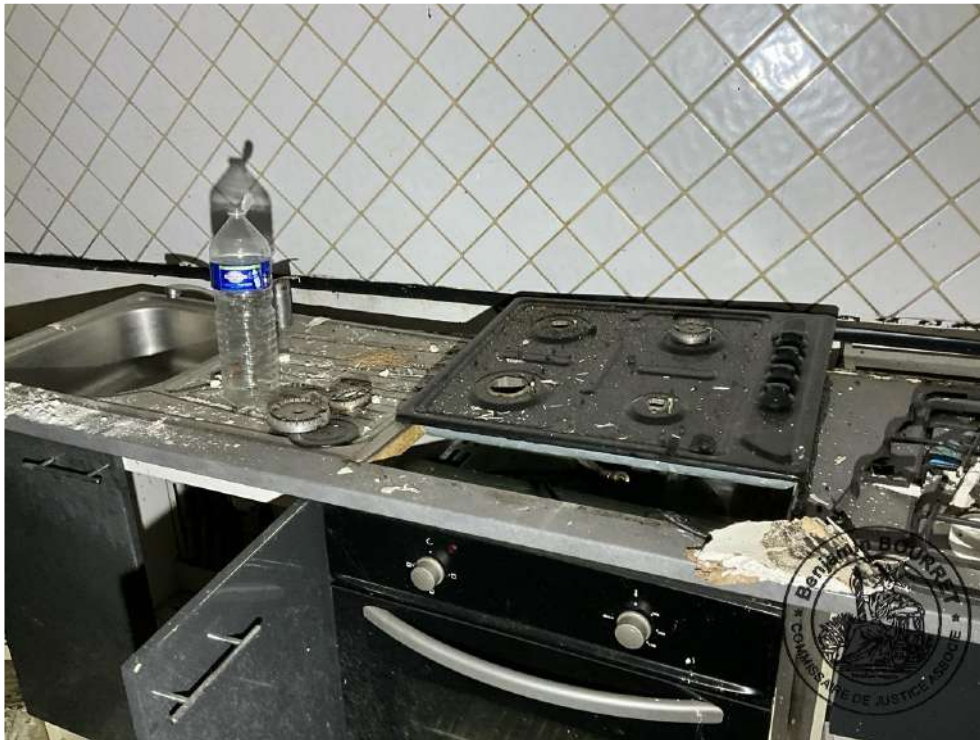
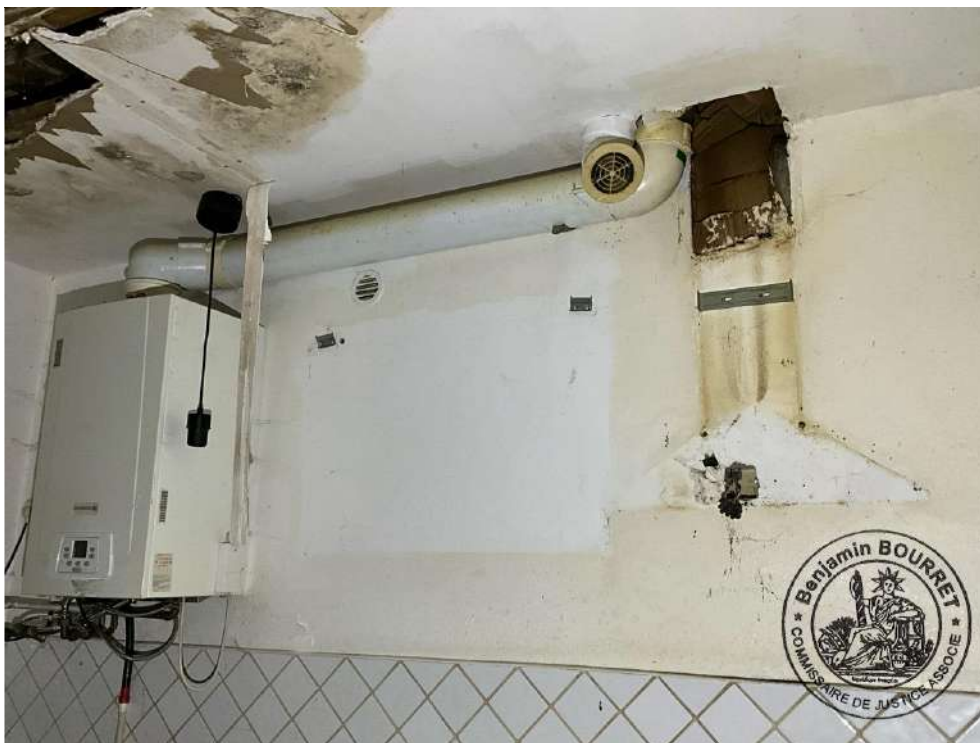
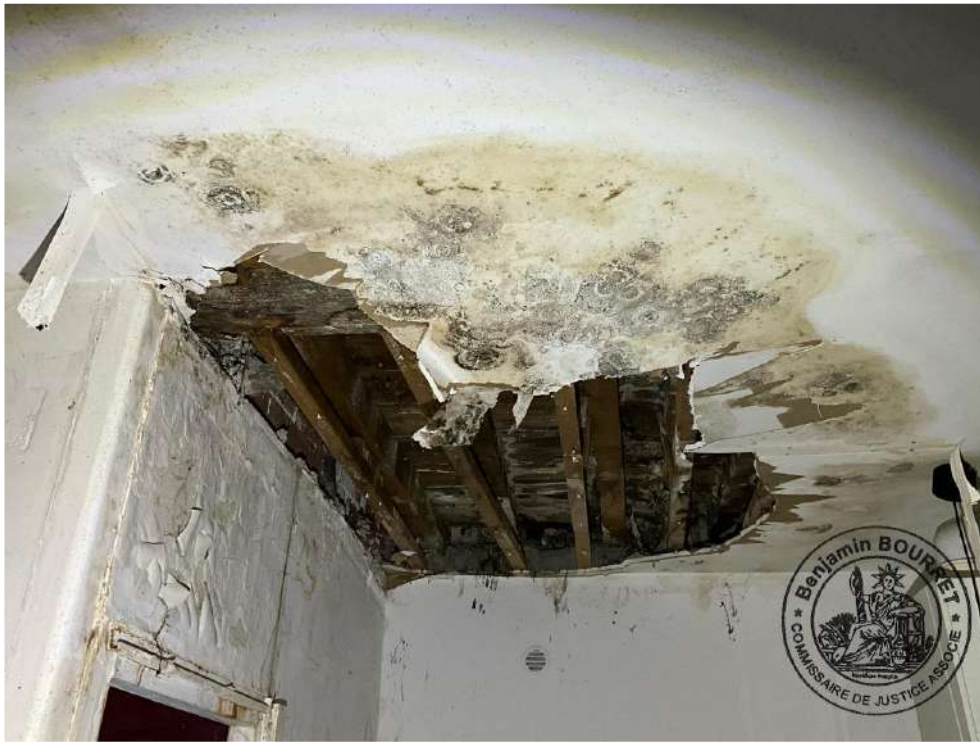
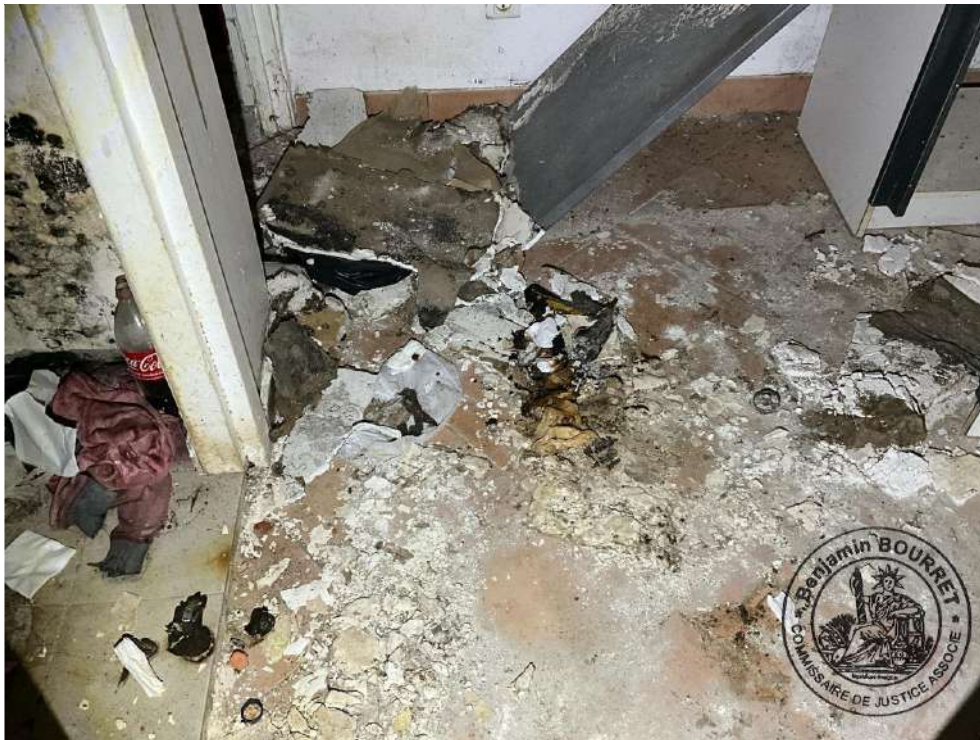
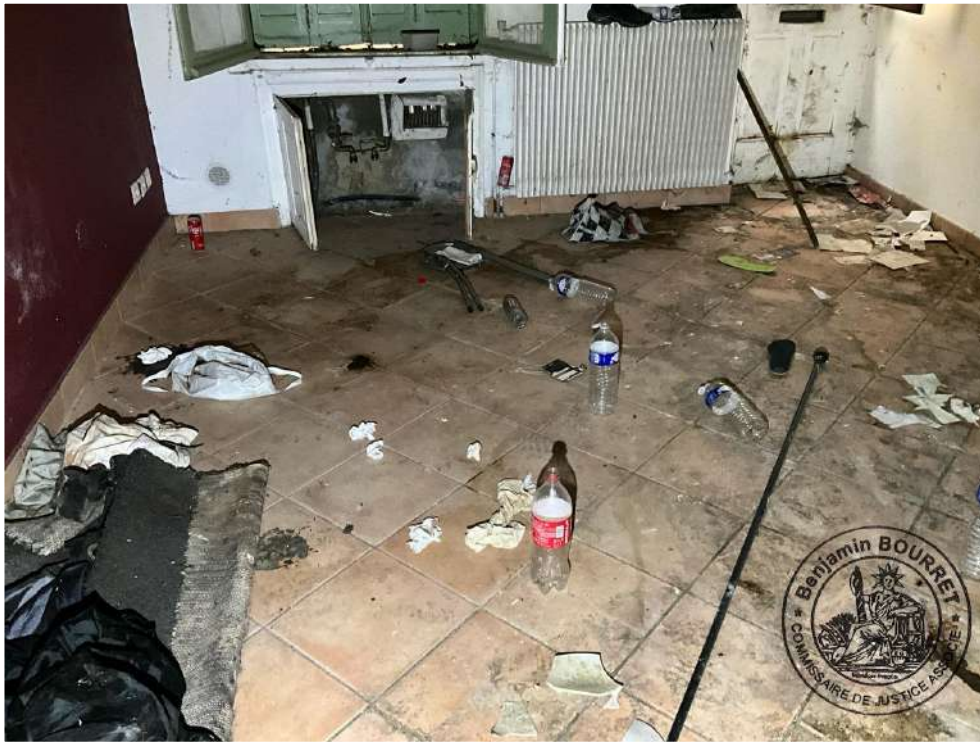
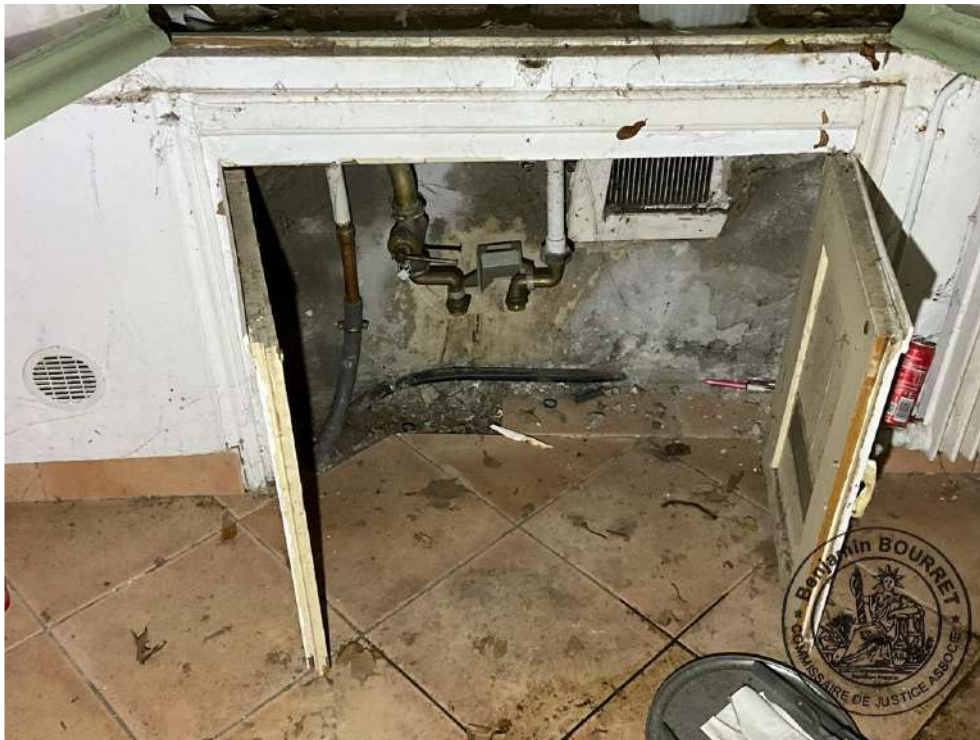
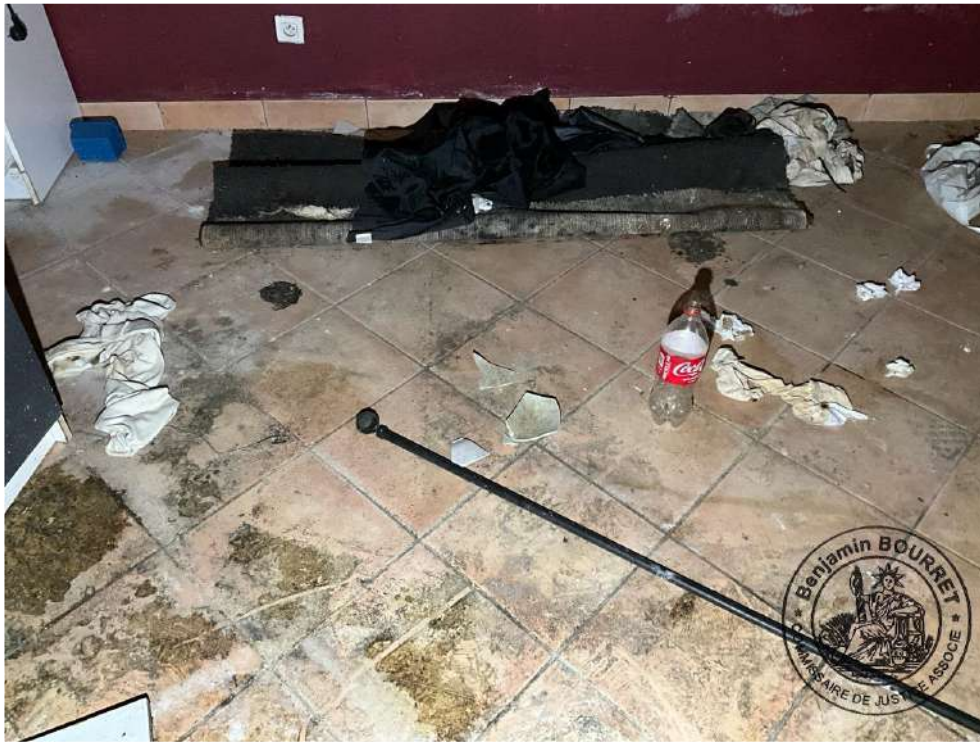
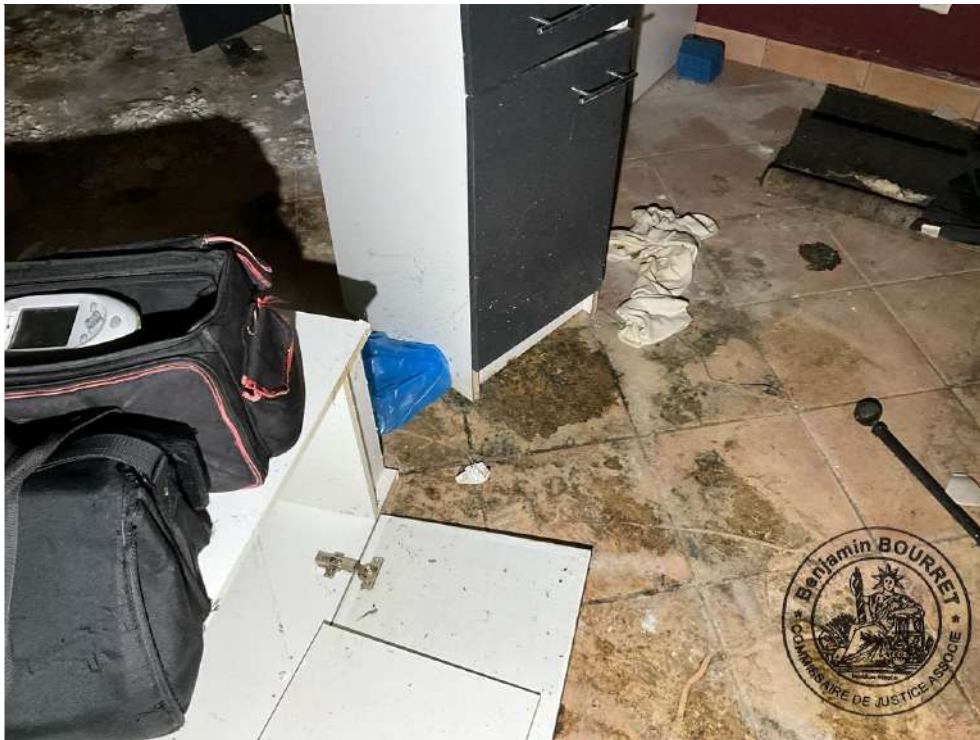
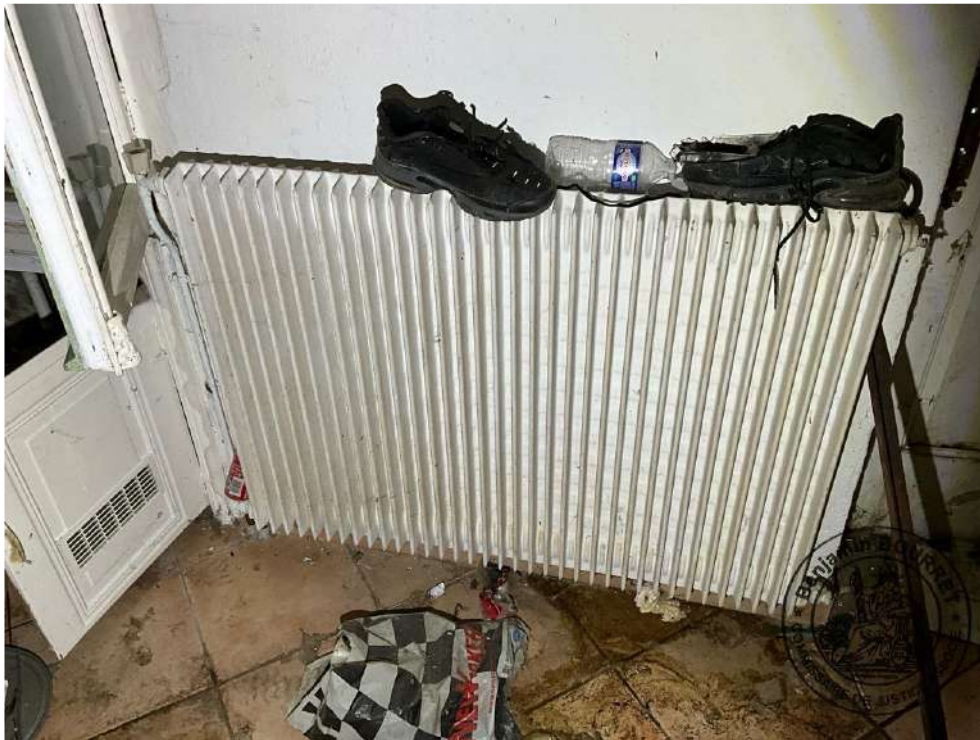
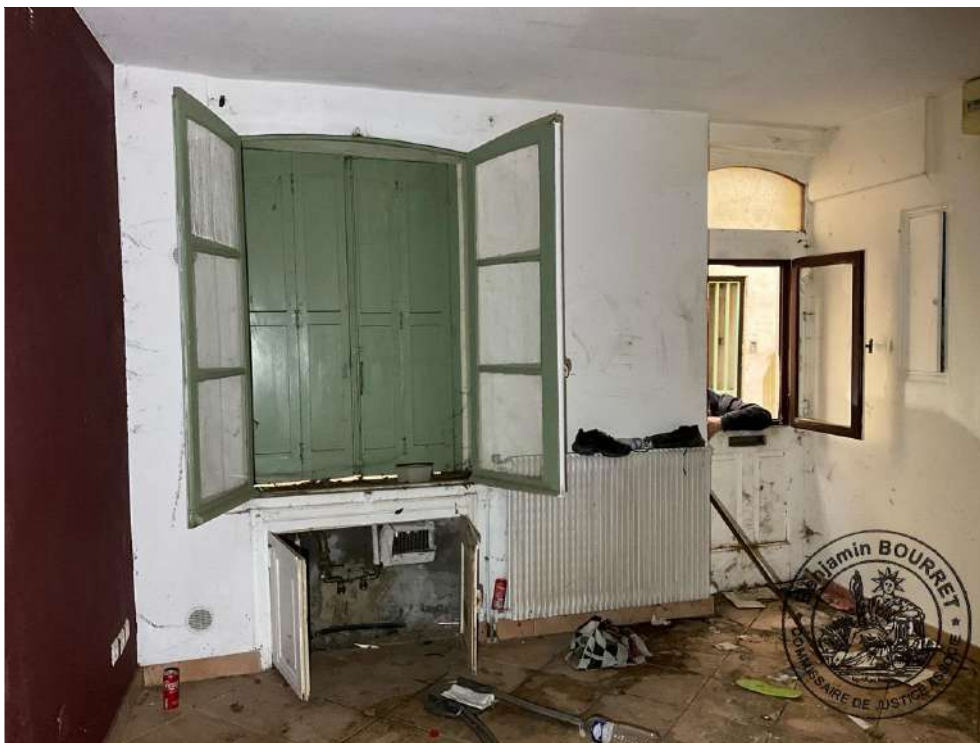
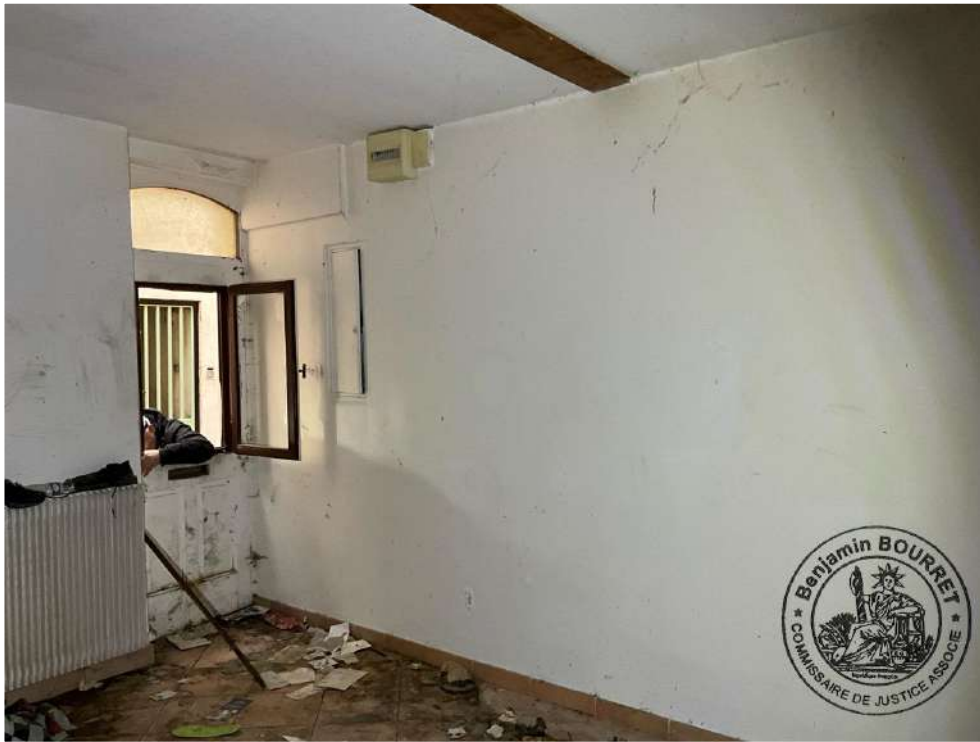
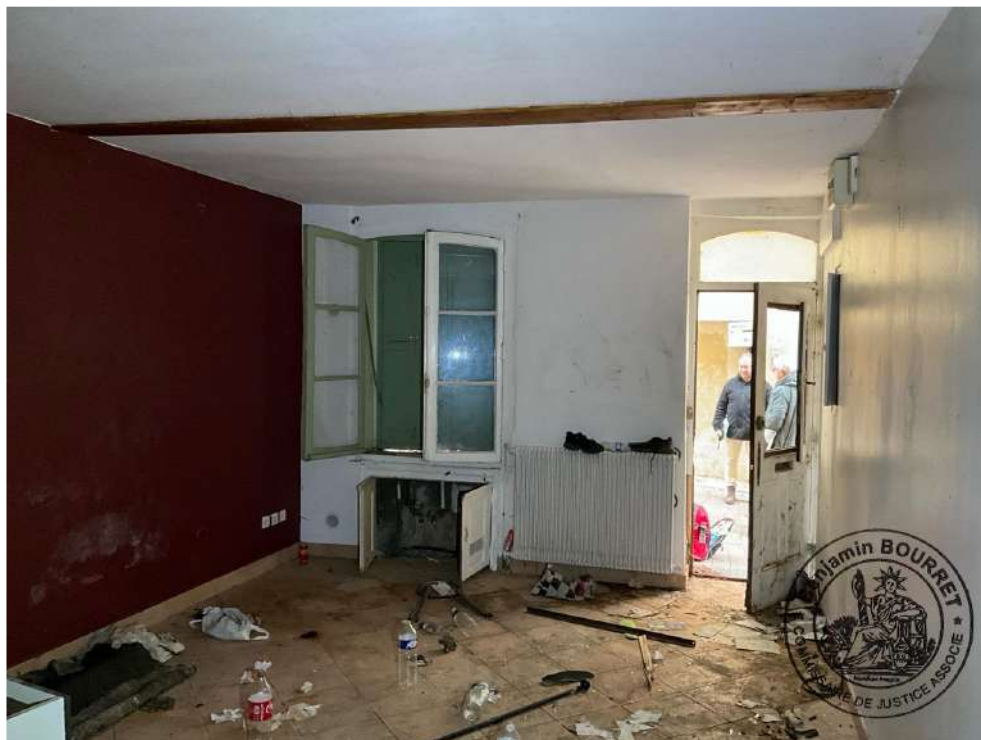
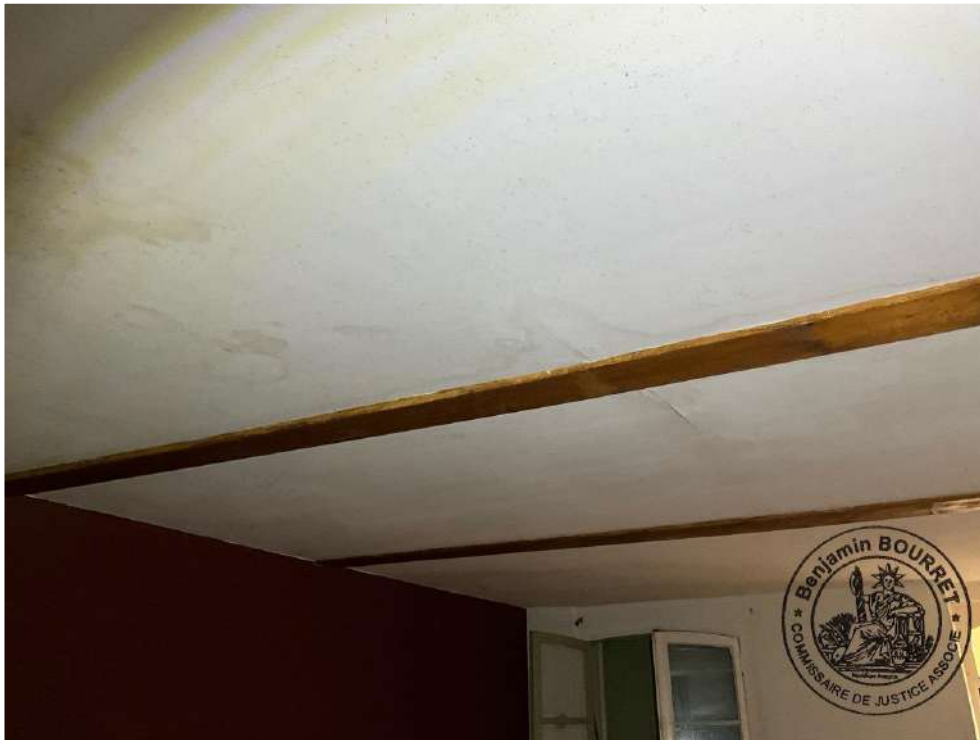
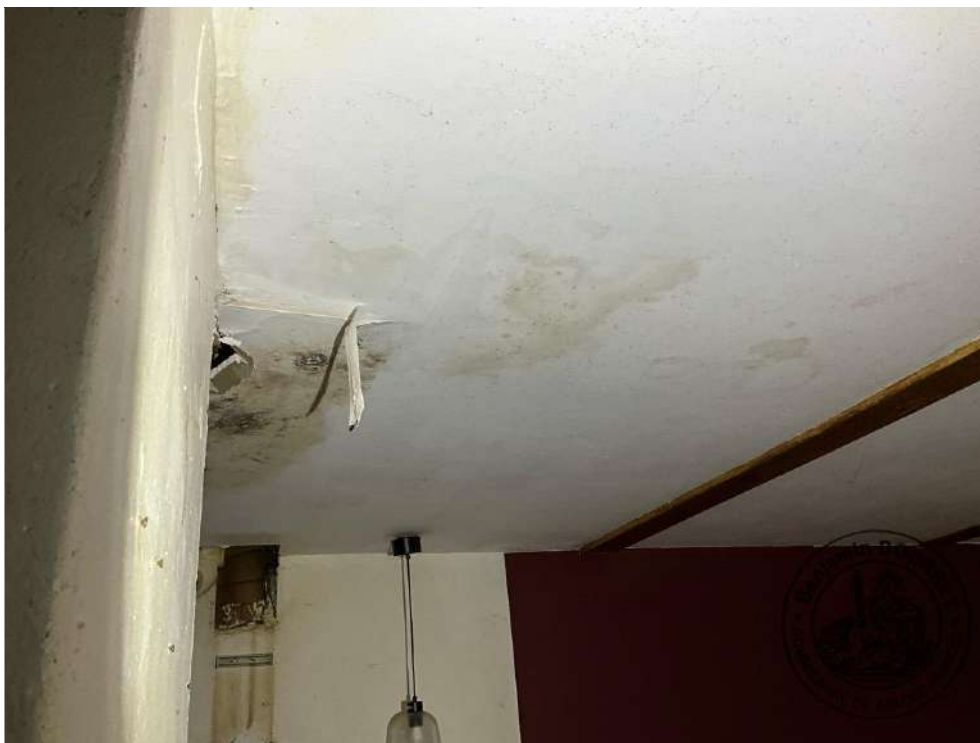
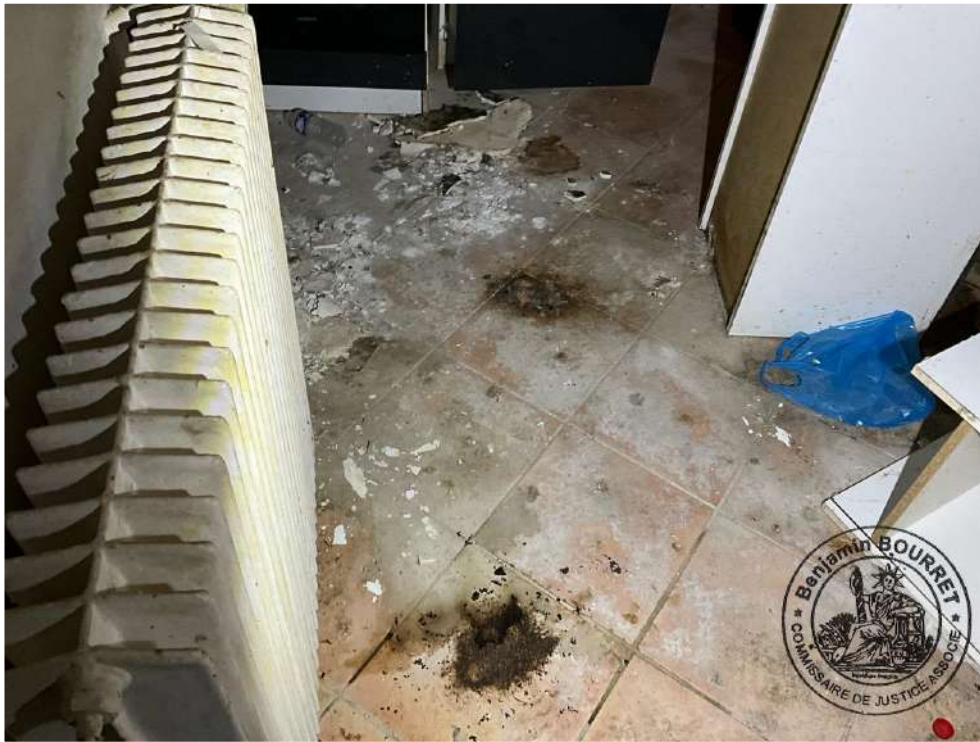
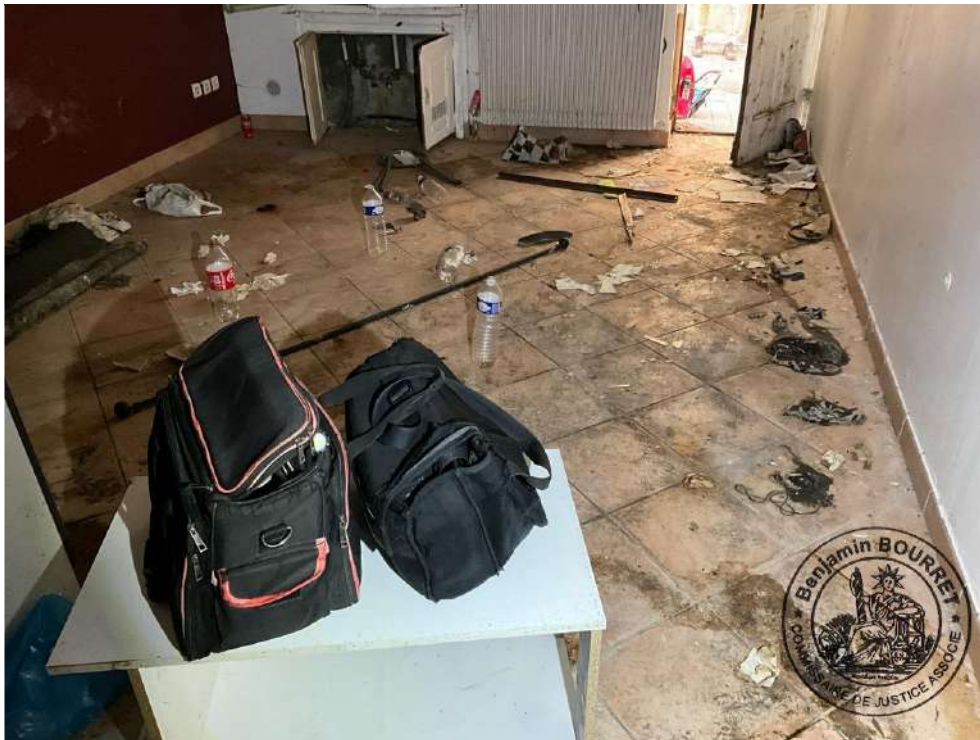
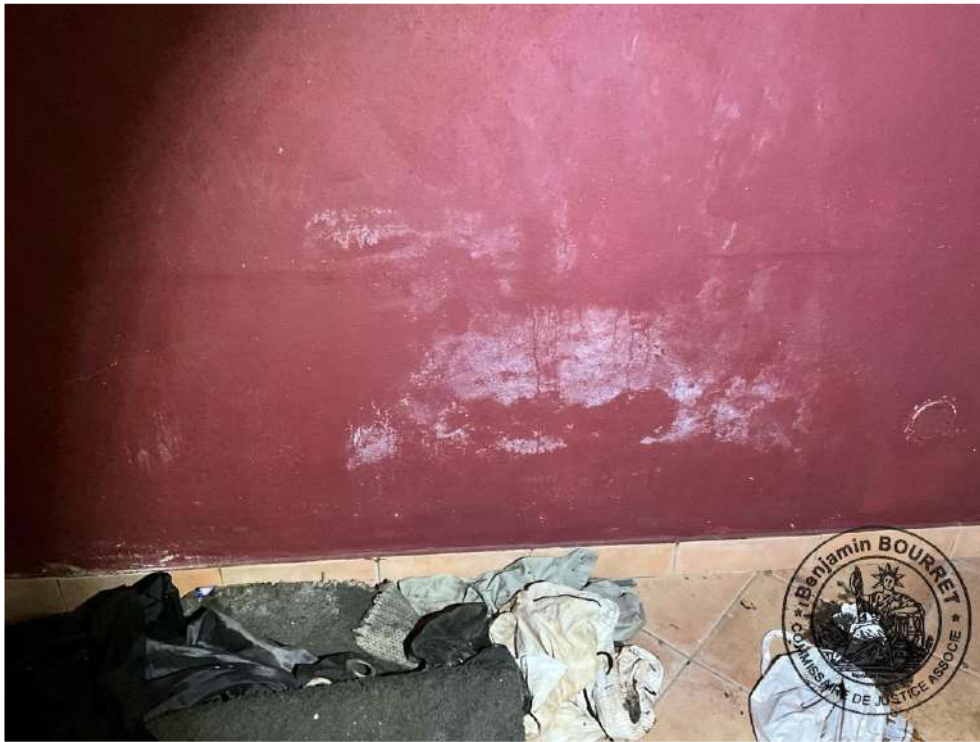
### **Entrée / Séjour (Rez de chaussée) :**

La porte d'entrée en bois est vétuste. Elle a été vissée.

Le séjour et la cuisine sont dans un état déplorable.

Dans la partie cuisine, le plafond s'est effondré.

De nombreuses infiltrations d'eau sont à observer tant dans le séjour que dans la cuisine.

Le sol carrelé est encrassé et jonché de divers déchets.

Les murs de la pièce, en plâtre, sont dégradés.

La fenêtre en bois est vétuste. Les volets en bois sont d'aspect ancien. Ils sont protégés par une grille de défense.

Sous la fenêtre, le compteur de gaz a été déposé.

Les appareillages électriques sont encrassés.

Le mobilier de cuisine est encrassé et fortement dégradé.

Les radiateurs muraux sont encrassés.

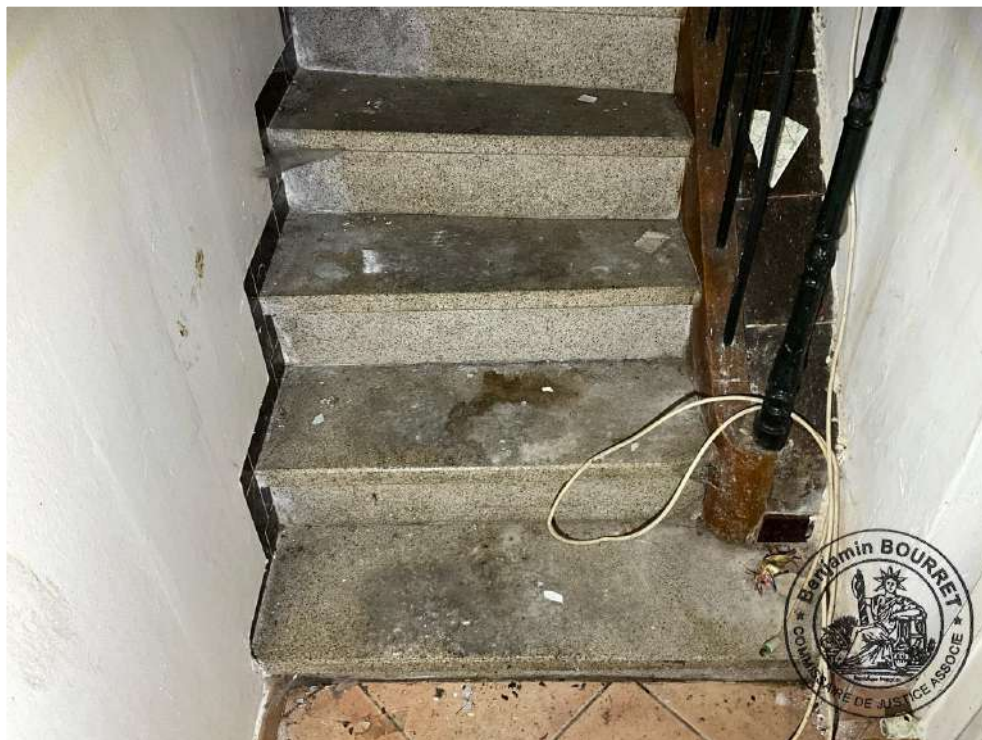
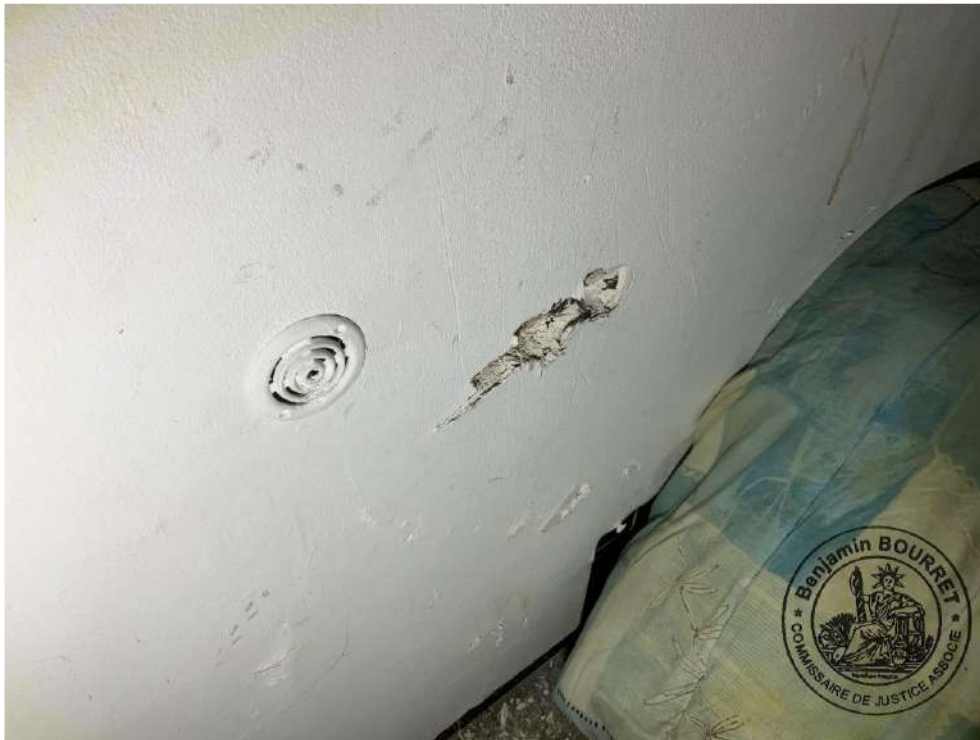
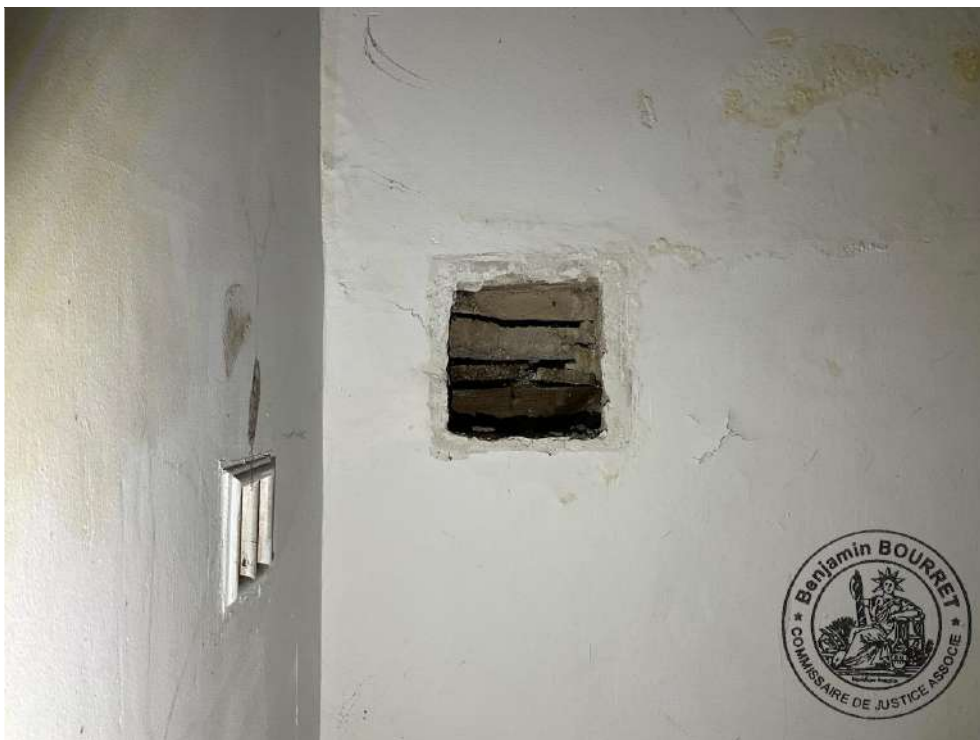
### **Escalier :**

La main courante en bois est vétuste. Les balustres en métal noir sont vétustes.

Les murs de l'escalier, en plâtre peints avec une peinture blanche, sont dégradés.

La sous face de la descente d'escalier est dégradée.

Les marches de l'escalier sont encombrées de meubles, déchets et débris de plâtre.
