## PROCES-VERBAL DE DESCRIPTION DES LIEUX

**LE VINGT-SEPT JANVIER DEUX MILLE VINGT-SIX  
A 09H30**

15 rue Luc Dagobert à PERPIGNAN (66000)

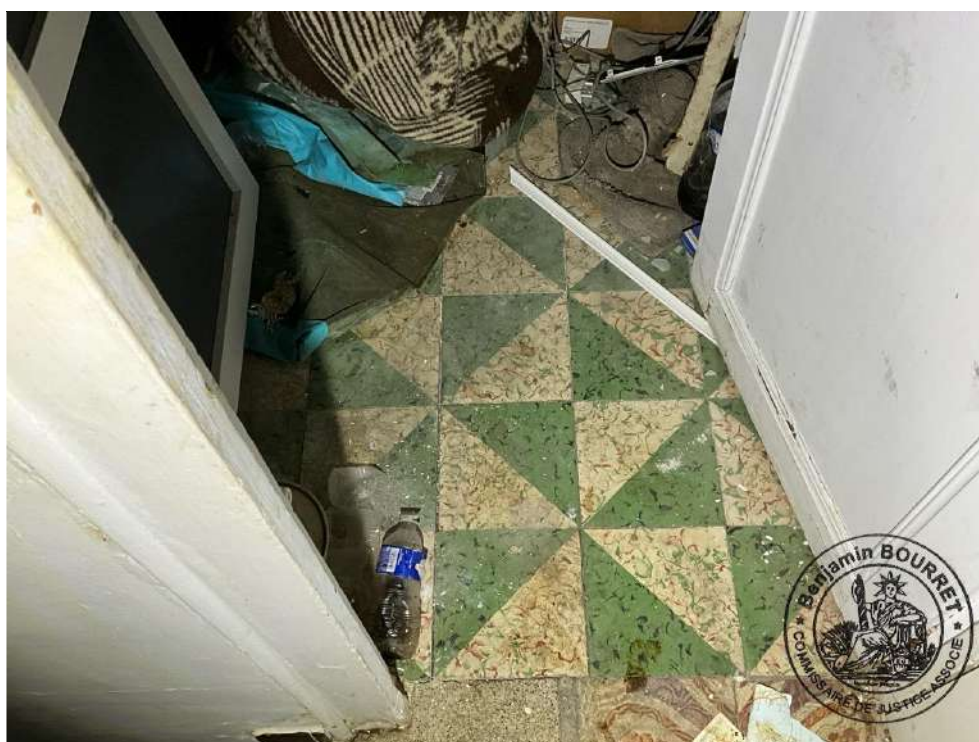
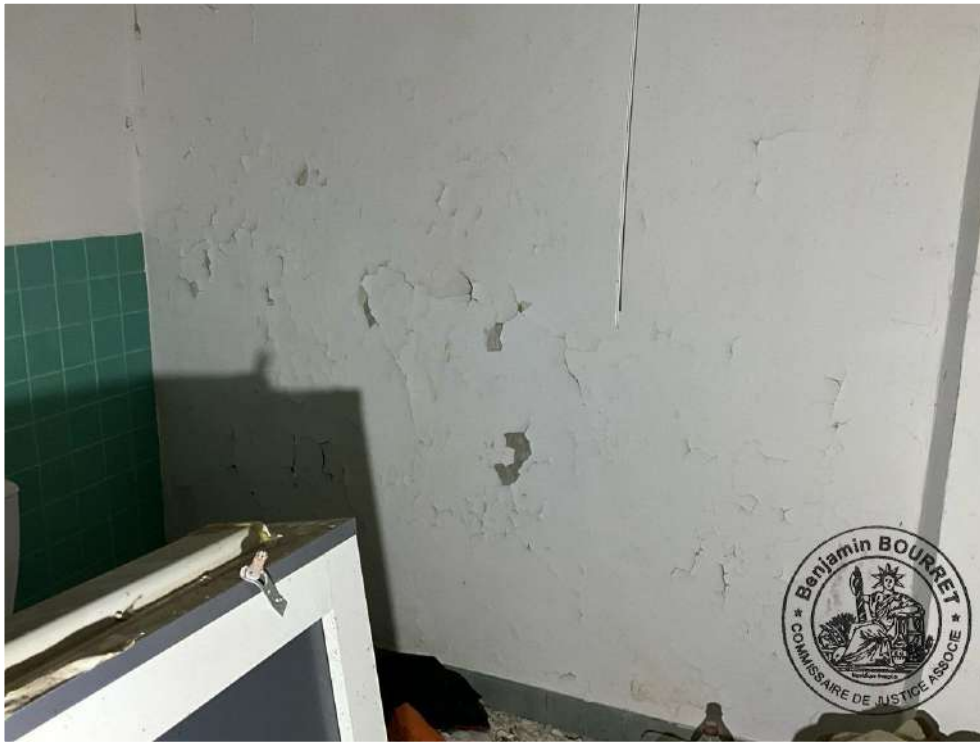
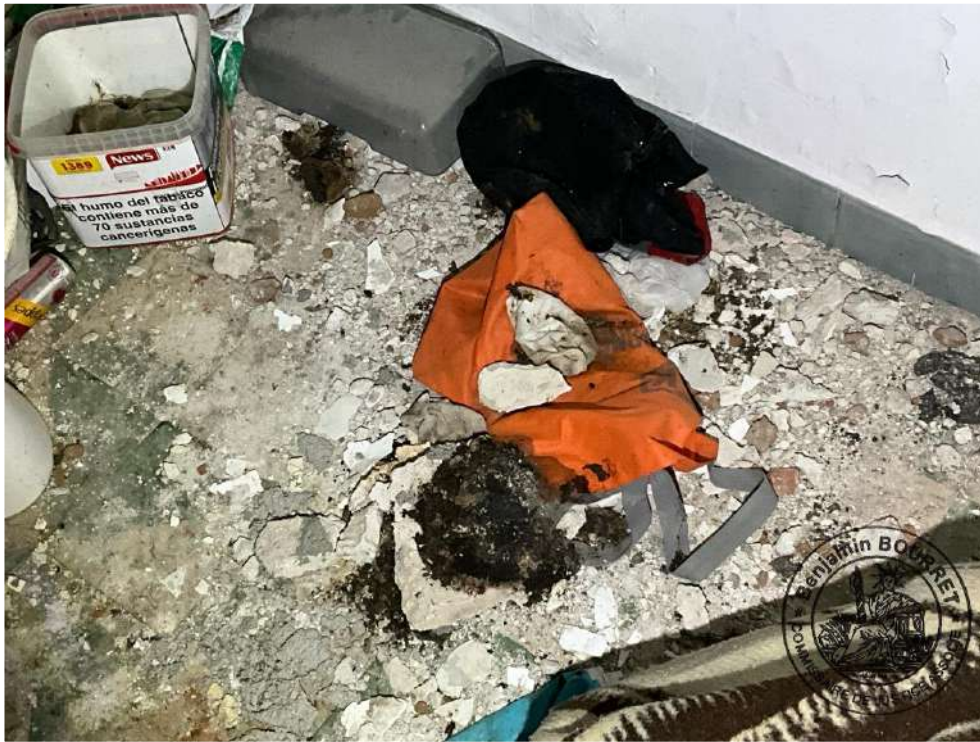
### **Salle d'eau :**

La porte est encrassée.

Elle ouvre sur une pièce très encombrée.

Les murs de la pièce sont sales et comportent des fissures et traces d'infiltrations d'eau.

La peinture blanche de la sous face du plafond est fissurée et comporte des traces d'infiltrations d'eau.

Le sol carrelé est encrassé.

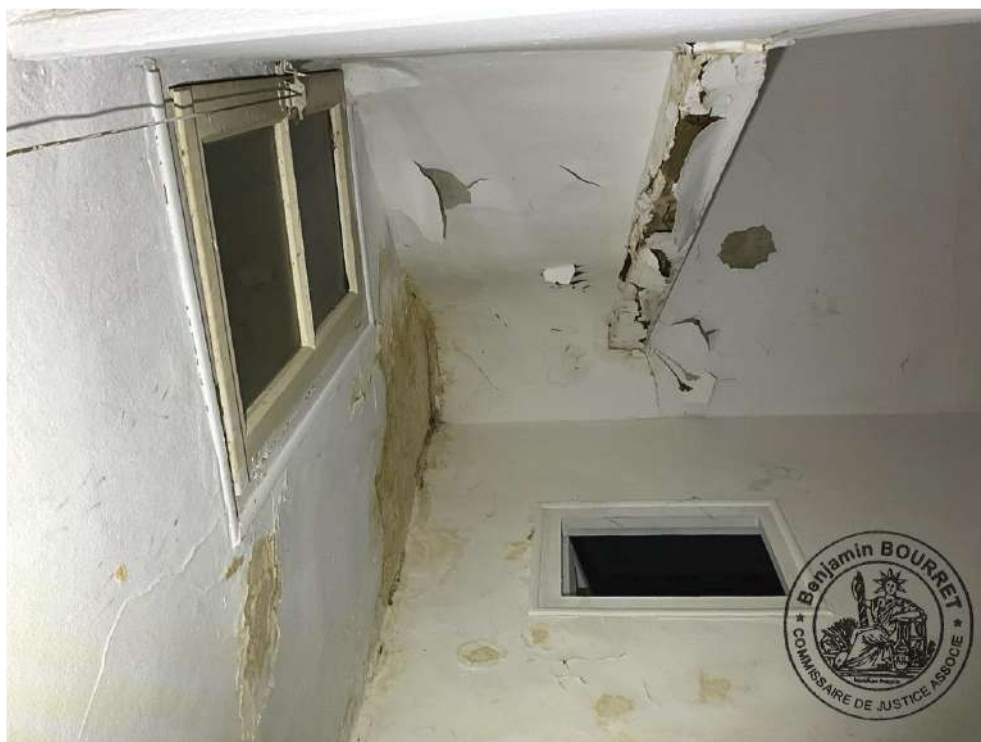
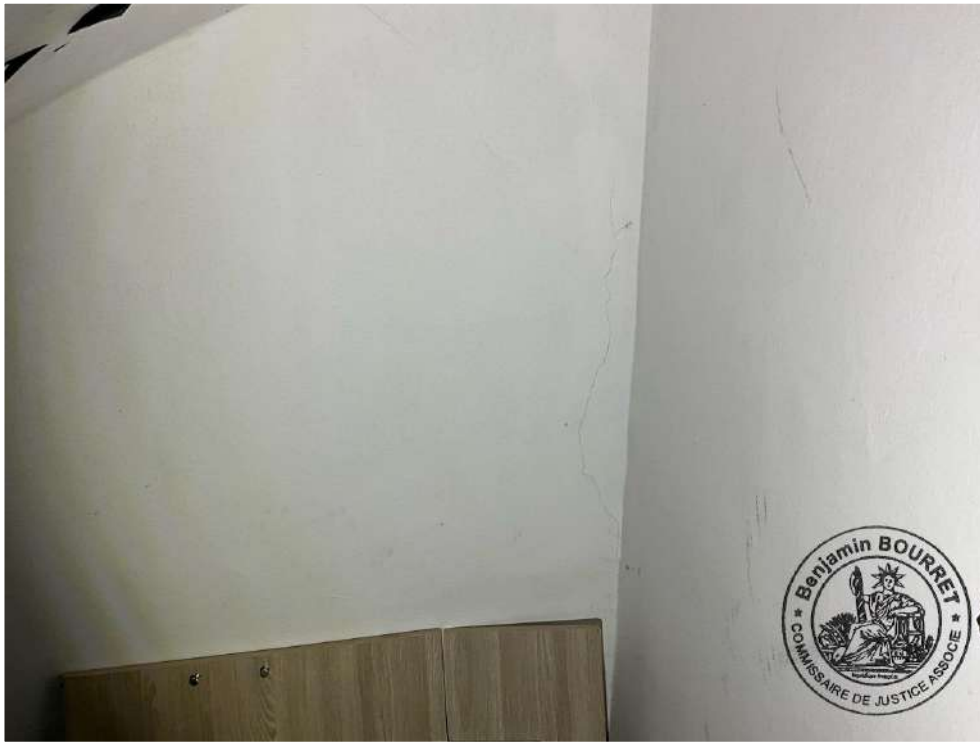
Les murs du palier, en plâtre peints avec une peinture blanche, sont sales. D'importantes traces d'infiltrations d'eau sont à observer en partie haute des murs ainsi qu'au niveau de la sous-face du plafond.

Le sol carrelé est sale.

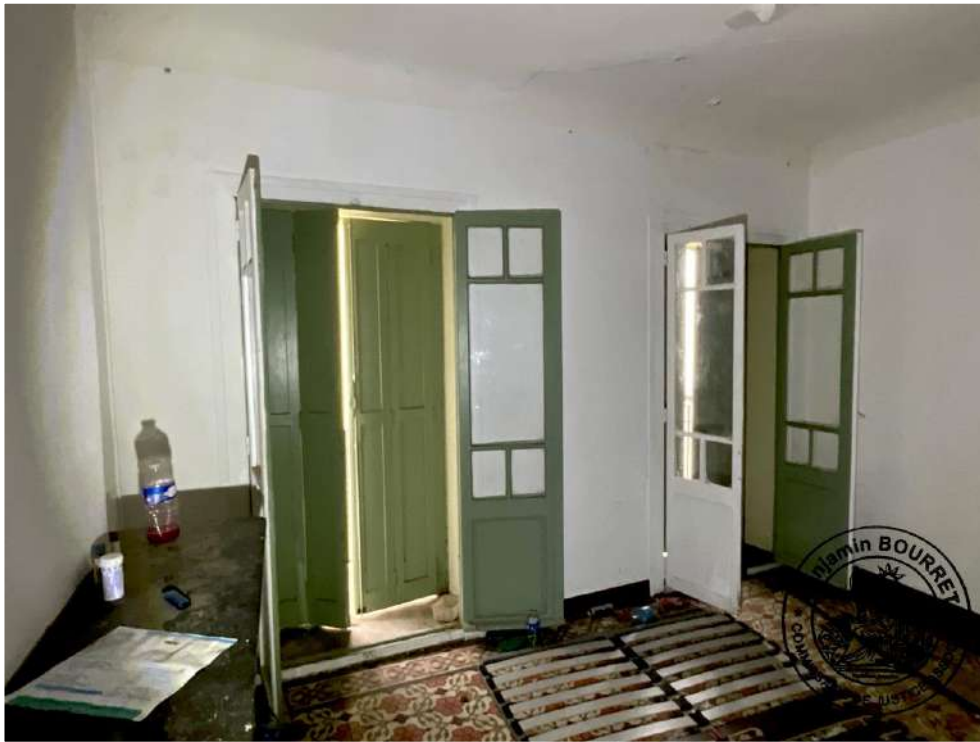
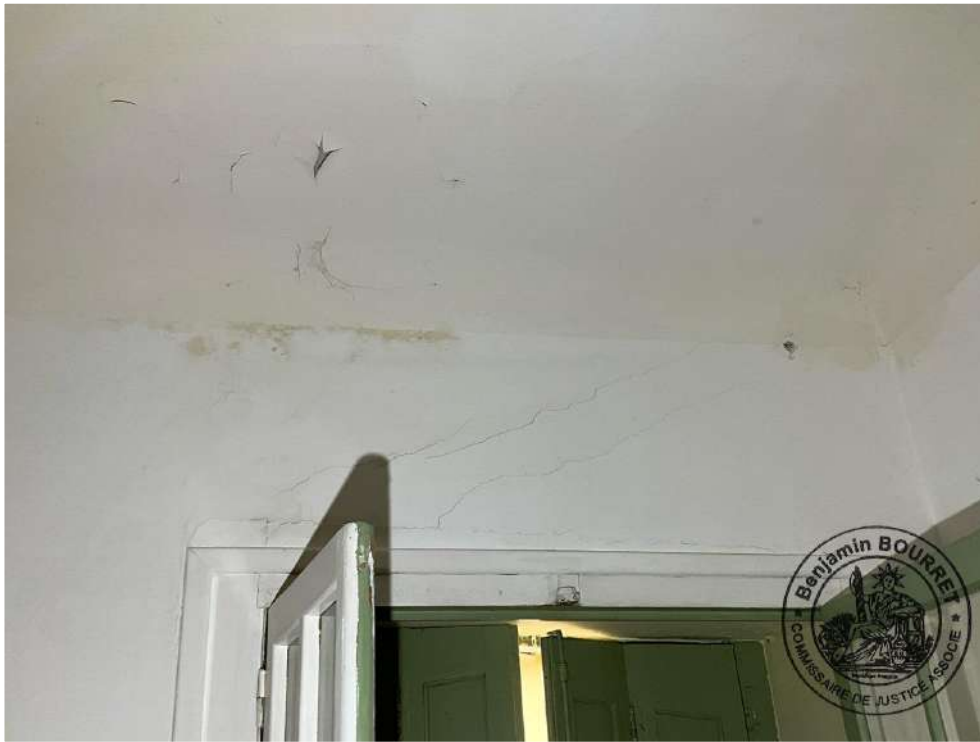
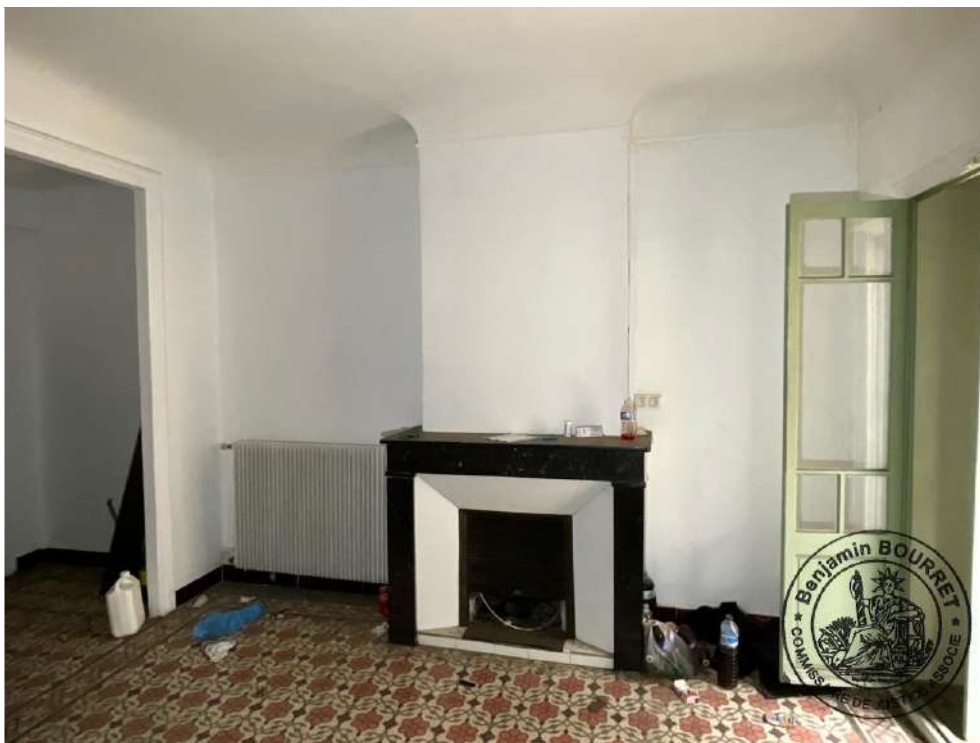
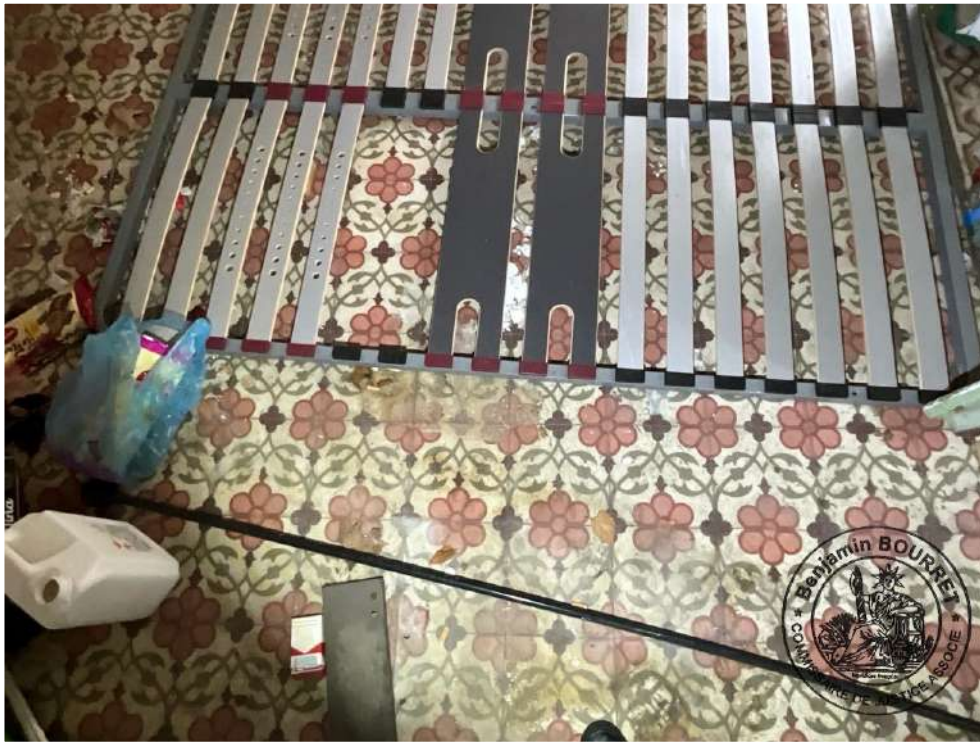
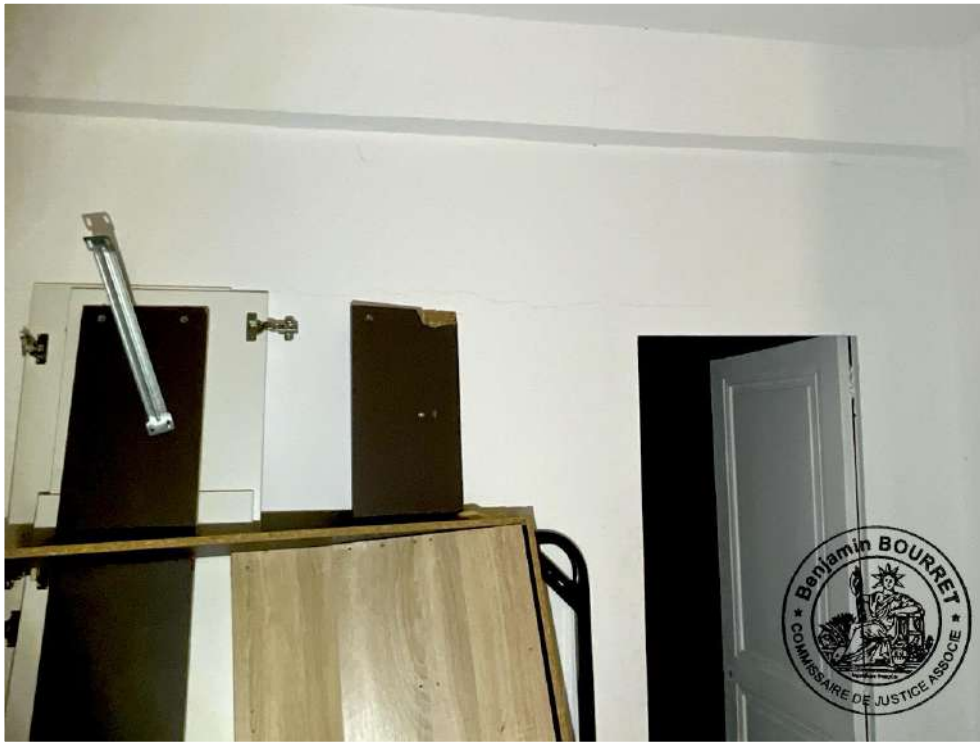
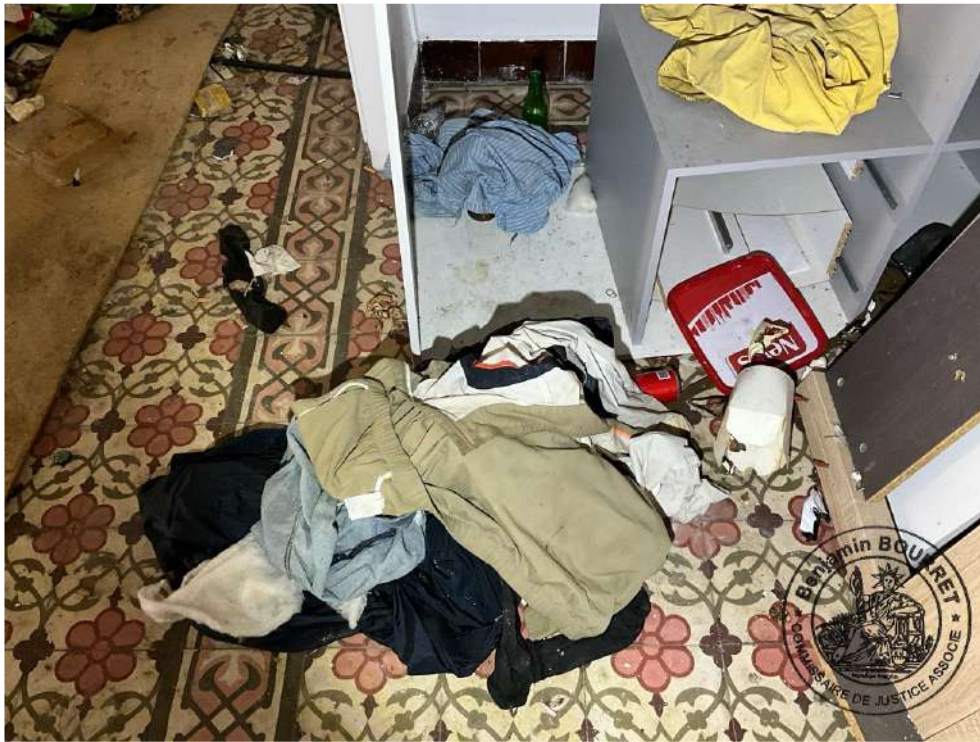
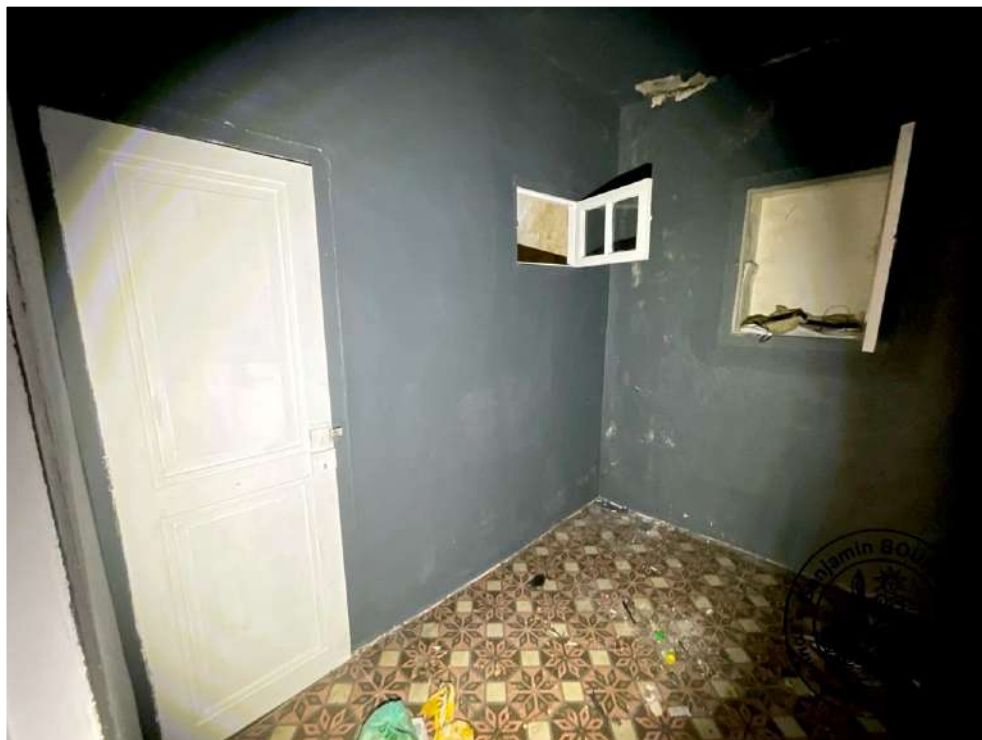
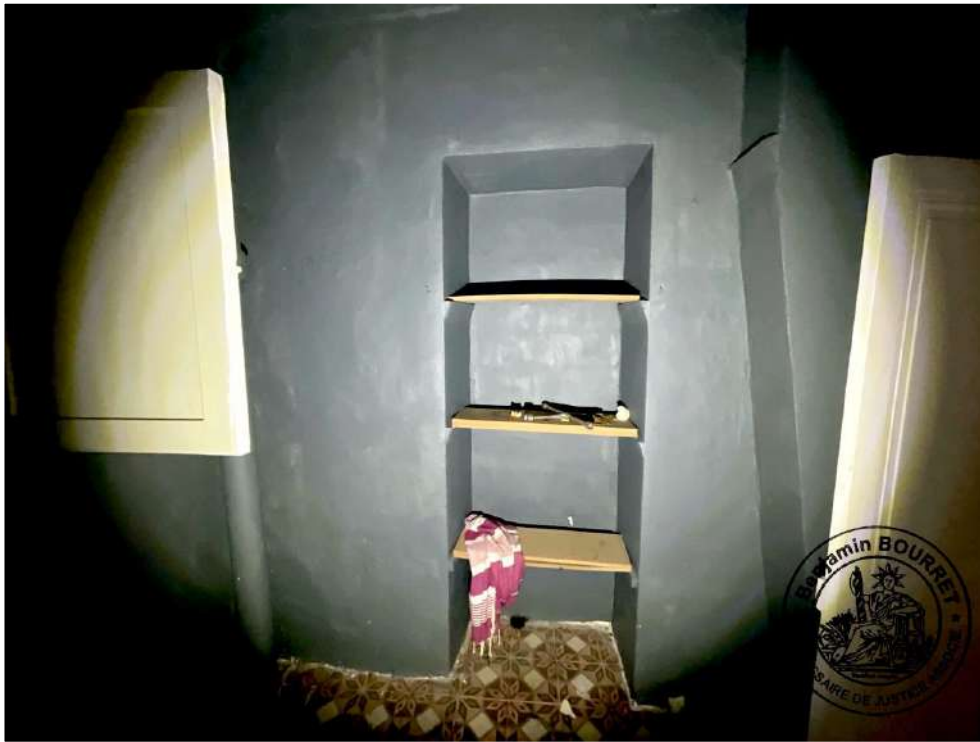
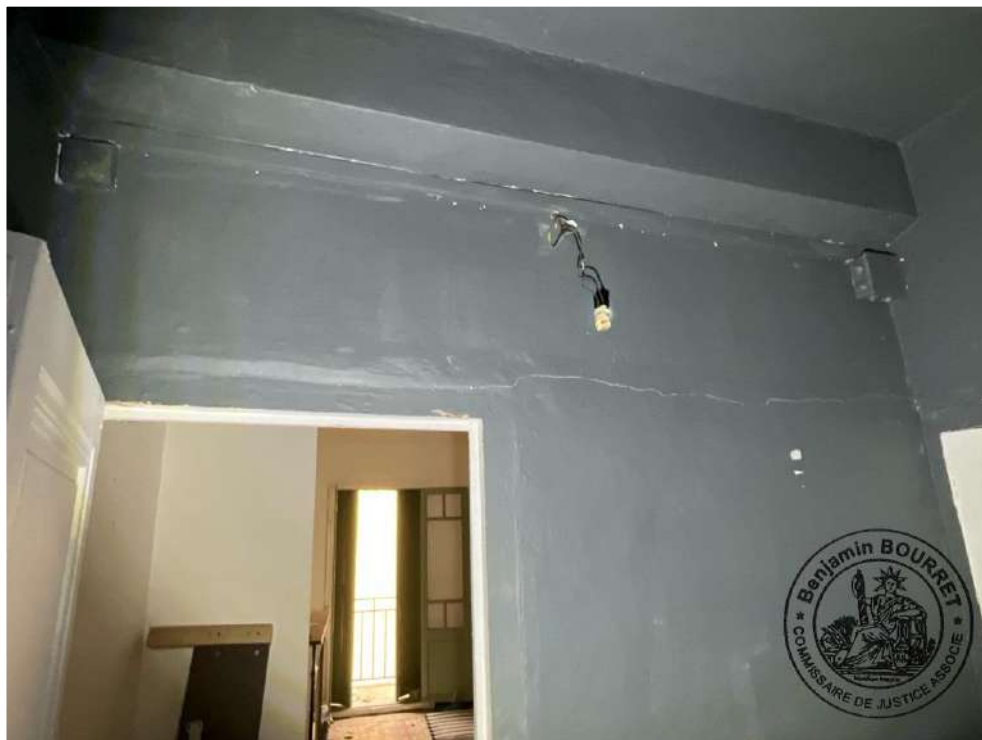
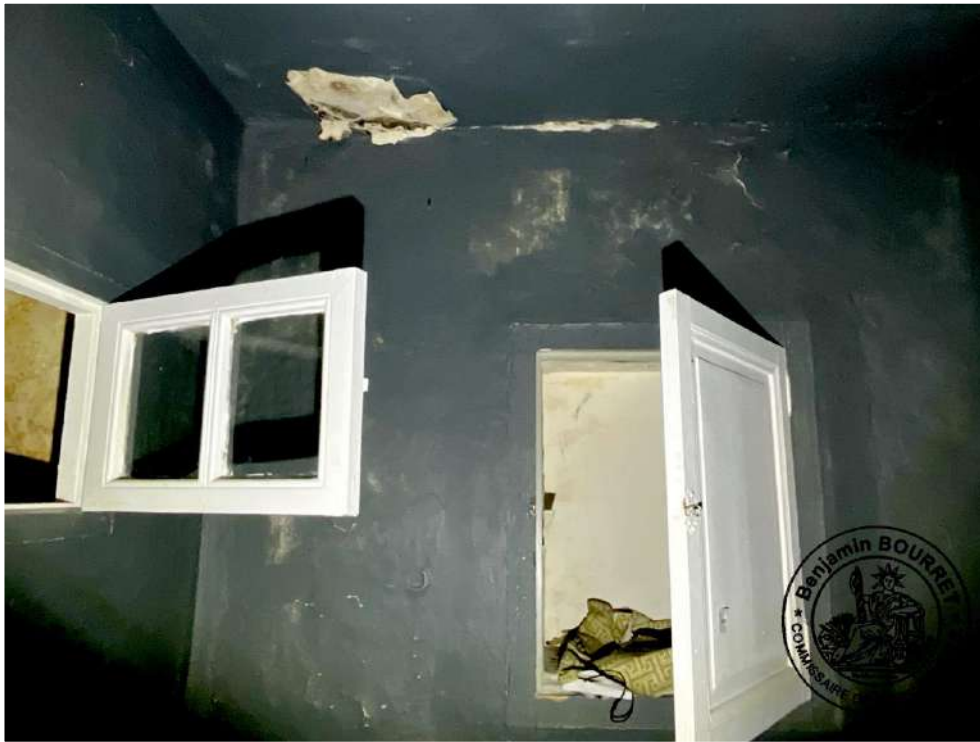
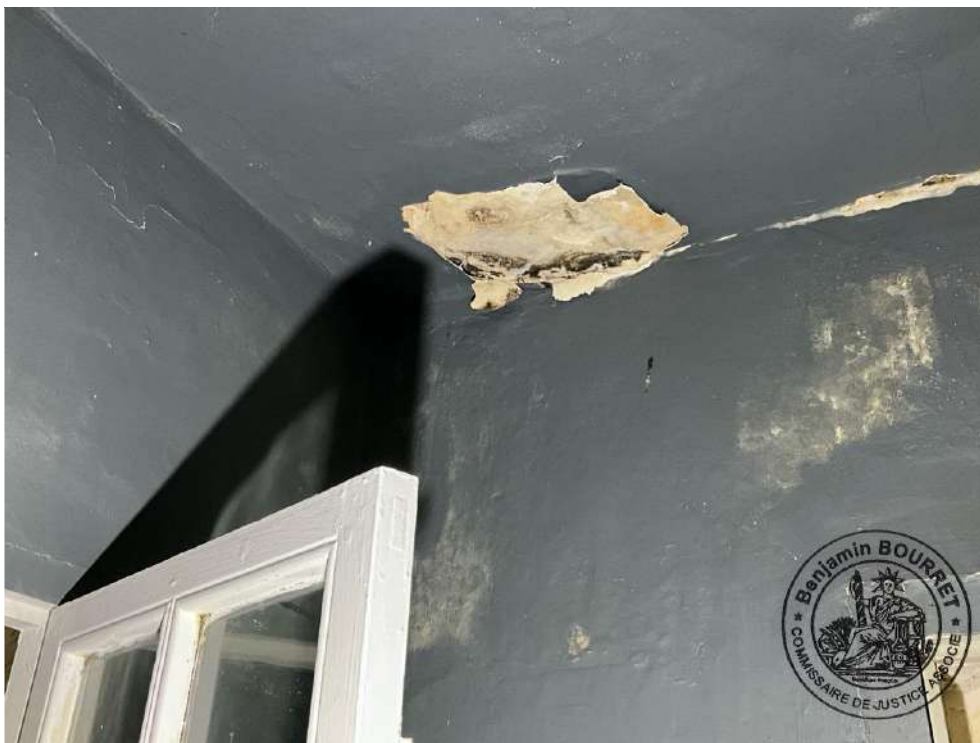
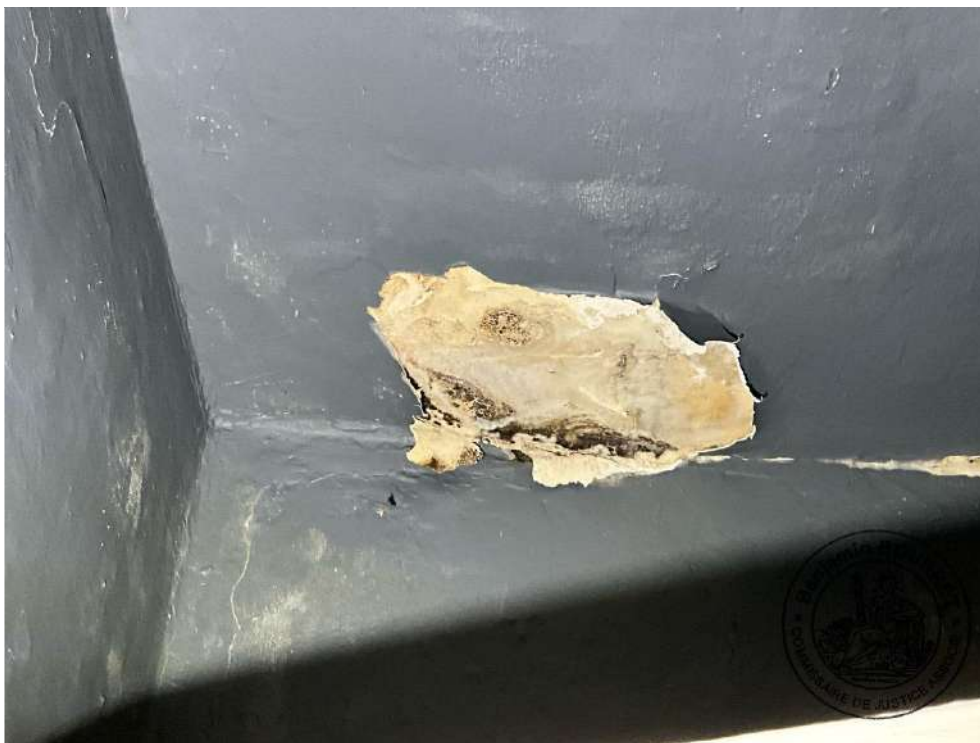
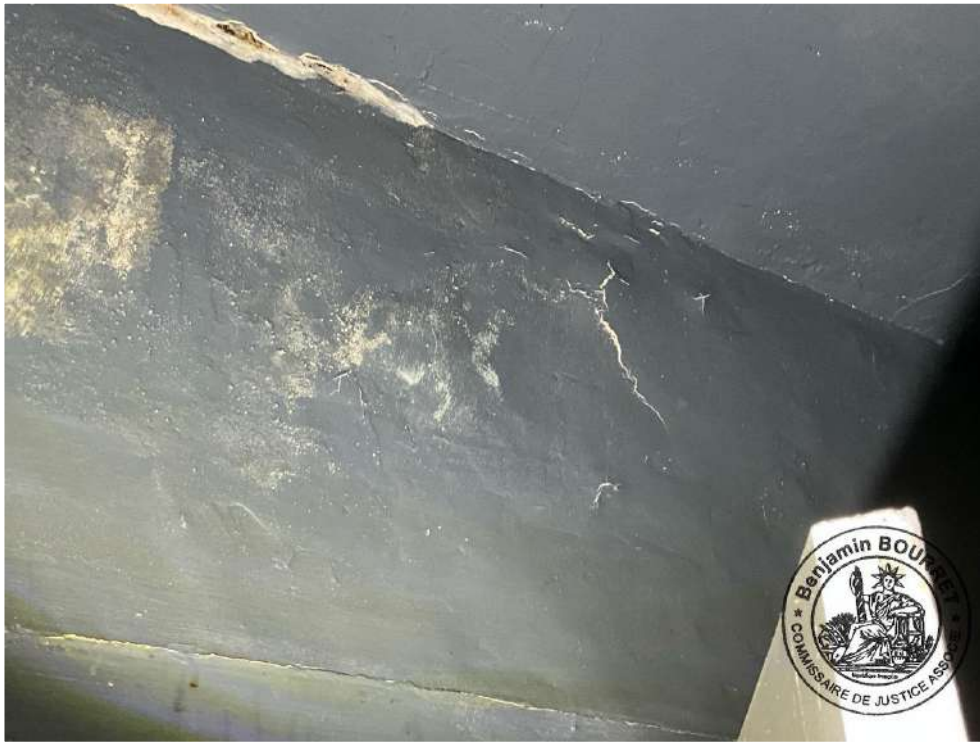
## Chambre :

La porte d'accès en bois est gravement endommagée.

Dans cette pièce, les murs et la sous face du plafond comportent de nombreuses fissures et traces d'infiltrations d'eau.

Le sol carrelé est encrassé et jonché de divers déchets. Les plinthes de finition carrelées sont en état d'usage.

Je constate que cette pièce est pourvue d'une cheminée qui est condamnée.

Les portes fenêtres en bois sont vétustes.

Les appareillages électriques sont encrassés.

Le radiateur mural est encrassé.

La pièce est encombrée de divers meubles et objets en mauvais état.

Des fissures sont à observer tant au niveau de la sous face du plafond que des murs.

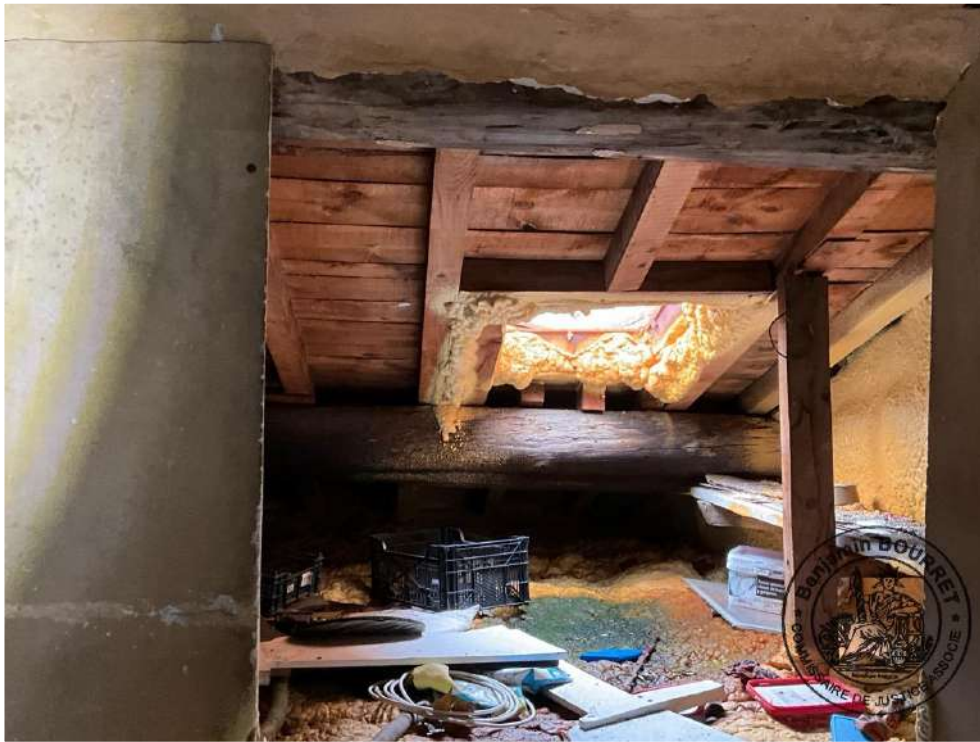
#### **D- Combles / Grenier :**

L'escalier est vétuste. Les marches et contremarches sont carrelées. Les nez de marches sont en bois.

Les murs de l'escalier sont vétustes.

Impossible d'avancer dans le grenier en raison d'un plancher recouvert de mousse polyuréthane.

Au premier pas, je constate que le plancher s'affaisse.

Une lucarne est manquante en pente de toit.
