## Etat des surfaces / Croquis de repérage

19, rue Rébecca  
72000 LE MANS

# Rapport de mission de repérage des matériaux et produits contenant de l'amiante

## Etat de l'Installation Intérieure d'Electricité

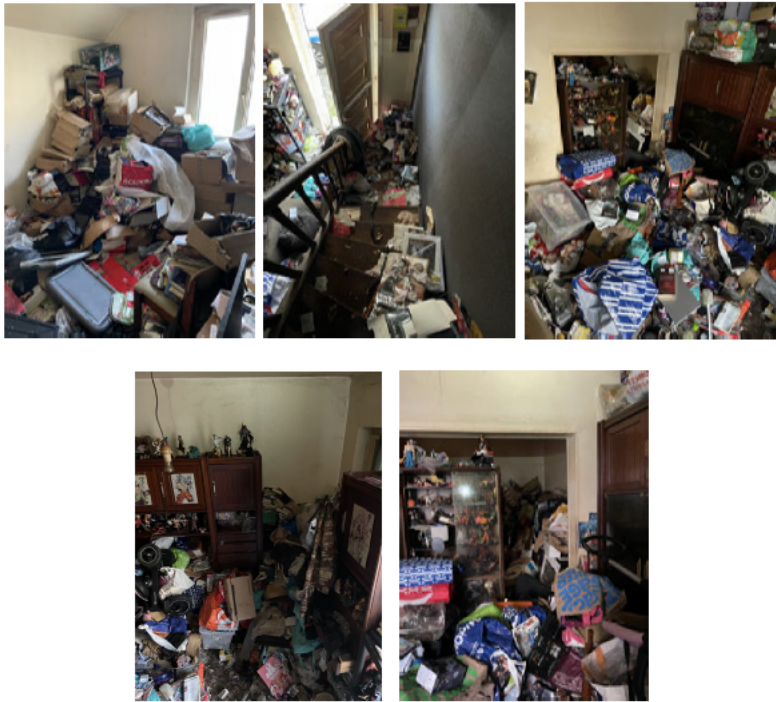
| Pièces ou parties d'immeuble | Raison de l'absence de visite |
|---|---|
| <p>PIECE N°2<br/>PIECE N°3<br/>GRENIER</p> <p><b>Observation &amp; réserves :</b><br/><b>Repérage non exhaustif en raison d'un encombrement excessif de toute la maison (voir photos)</b></p> | <p>PIECE INACCESSIBLE – ENCOMBREMENT IMPORTANT<br/>PIECE INACCESSIBLE – ENCOMBREMENT IMPORTANT<br/>PIECE INACCESSIBLE – ENCOMBREMENT IMPORTANT</p> |

L'attention du propriétaire est attirée sur le fait que les obligations réglementaires prévues aux articles R. 1334-15 à R1334-18 du code de la santé publique ne sont pas remplies.

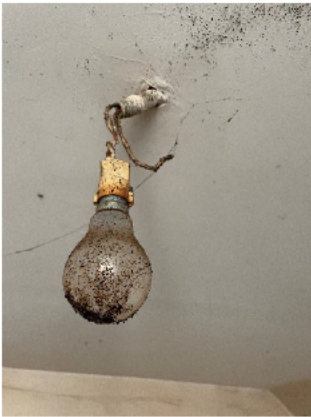
| N° Article (1) | Libellé et localisation (*) des anomalies | N° Article (2) | Libellé des mesures compensatoires (3) correctement mises en œuvre |
|---|---|---|---|
| B8.3 e | <p>Au moins un conducteur isolé n'est pas placé sur toute sa longueur dans un conduit, une goulotte ou une plinthe ou une huisserie, en matière isolante ou métallique, jusqu'à sa pénétration dans le matériel électrique qu'il alimente.</p> | | |

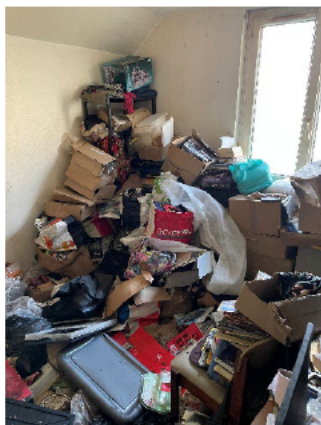
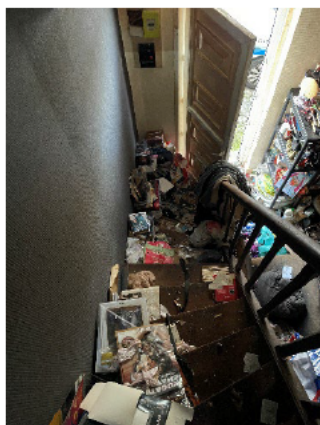
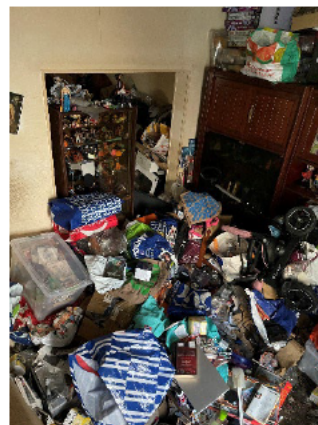
**Constatation type E3. - Constatations concernant l'installation électrique et/ou son environnement****Repérage non exhaustif : encombrement général des lieux très important.**
