## CERTIFICAT DE SUPERFICIE

| A DESIGNATION DU BATIMENT | |
|---|---|
| Nature du bâtiment : <b>Maison individuelle</b><br>Nombre de Pièces :<br>Etage :<br>Numéro de lot :<br>Référence Cadastre : <b>B - 148</b> | Adresse : <b>lieu dit les Brandes de Saulzet 03170 DOYET</b><br>Bâtiment :<br>Escalier :<br>Porte :<br>Propriété de : <span style="background-color: black; color: black;">[REDACTED]</span><br><b>Lieu Dit les Brandes de Saulzet</b><br><b>03170 DOYET</b><br>Mission effectuée le : <b>30/04/2025</b><br>Date de l'ordre de mission : <b>29/04/2025</b><br>N° Dossier : <span style="background-color: black; color: black;">[REDACTED]</span> <b>9142 30.04.25 C</b> |

Bien : Maison individuelle  
Adresse : lieu dit les Brandes de Saulzet  
03170 DOYET  
Numéro de lot :  
Référence Cadastre : B - 148

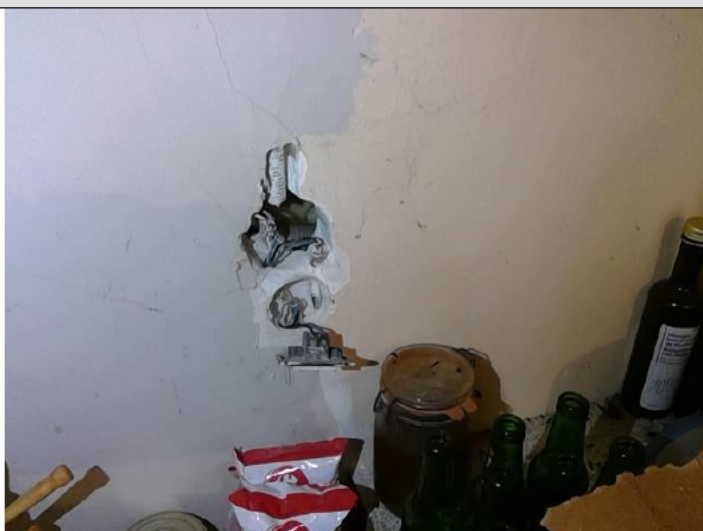
### Point de contrôle N° B.7.3 a)

**Description :** L'ENVELOPPE d'au moins un matériel est manquante ou détériorée.

**Observation(s)** prise de courant détériorée

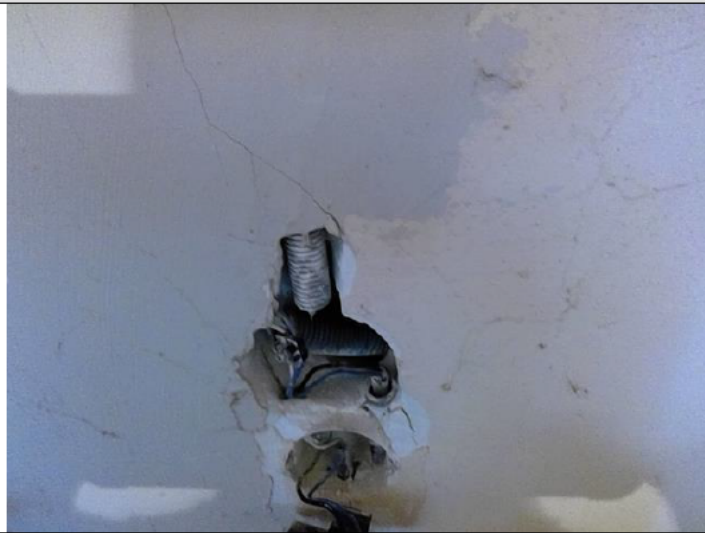
## Point de contrôle N° B.7.3 d)

| <u>Description :</u> | L'installation électrique comporte au moins une CONNEXION avec une partie active nue sous tension accessible. |
| <u>Observation(s)</u> | Connexion type domino |
| <u>Localisation :</u> | Cuisine (RDC) |

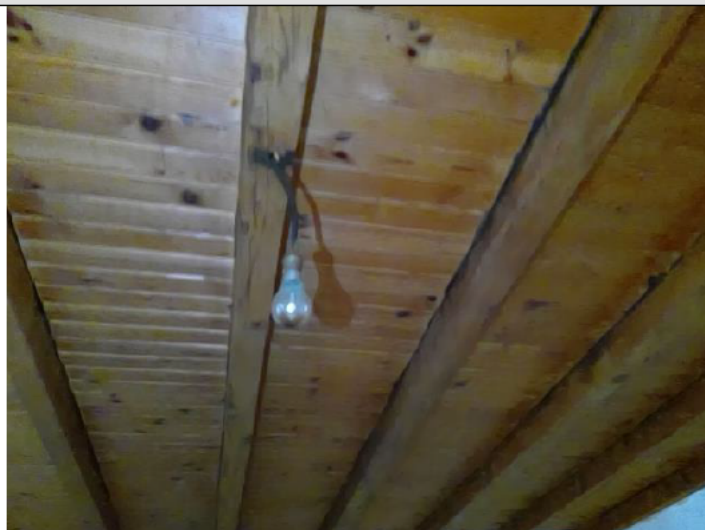
## Point de contrôle N° B.8.3 a)

| <u>Description :</u> | L'installation comporte au moins un MATERIEL ELECTRIQUE vétuste. |
| <u>Observation(s)</u> | Douille métallique |

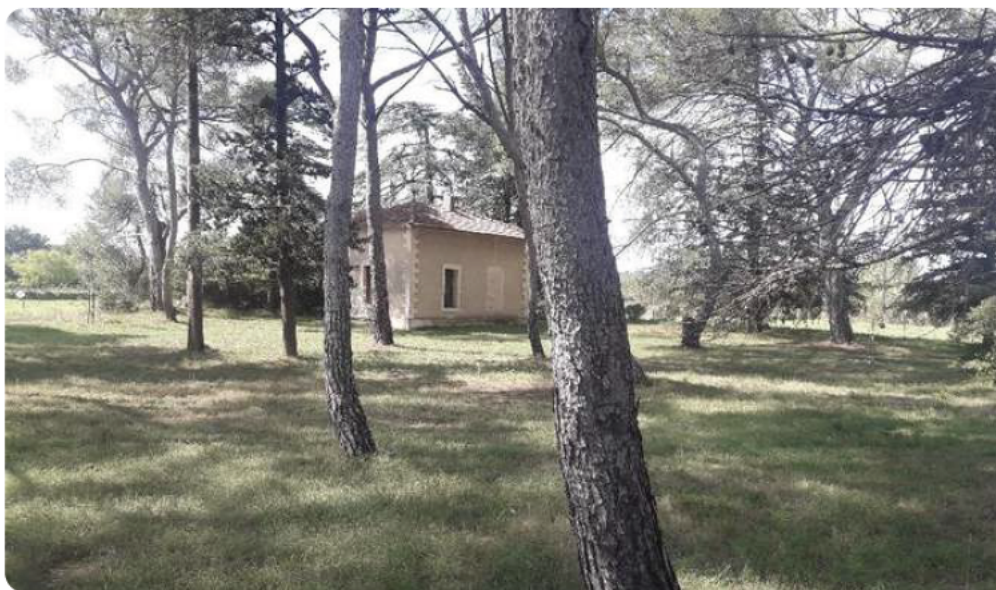
*Terrain respectant les obligations de débroussaillage, source : ONF.*

Le débroussaillage consiste sur une profondeur d'au moins 50 mètres<sup>1</sup> autour de son habitation, à **réduire la quantité de végétaux** et à **créer des discontinuités** dans la végétation restante.

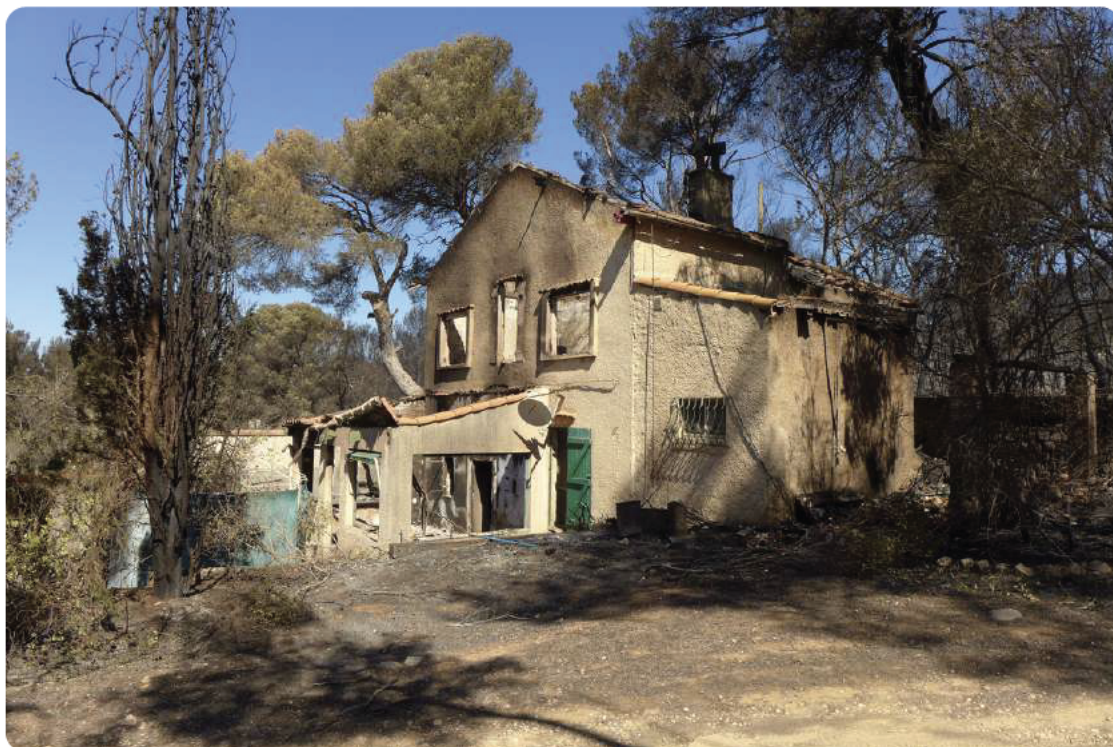
Maison non débroussaillée, partiellement détruite par le passage d'un feu, Rognac (13), source : ONF.
