DOSSIER n° : [REDACTED]

À annexer à toute promesse de vente ou, à défaut, à l'acte authentique de vente.

La Faix  
03160 SAINT-PLAISIR

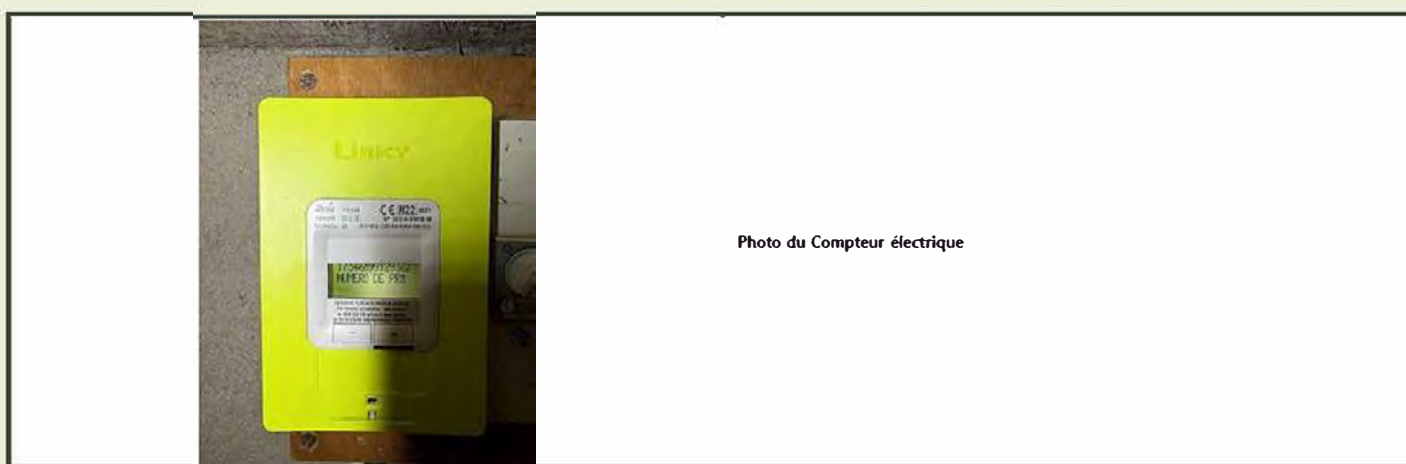
Photo du Compteur électrique

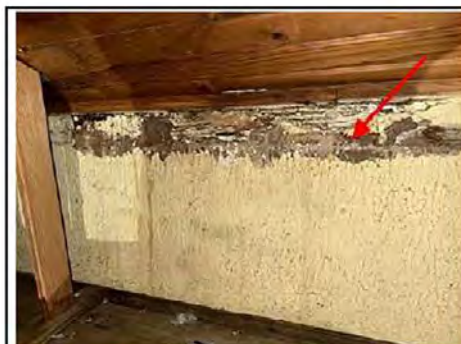
Photo n° PhTer001

Localisation : 1er étage - Mezzanine, Mur "C" Poutre bas de rampant

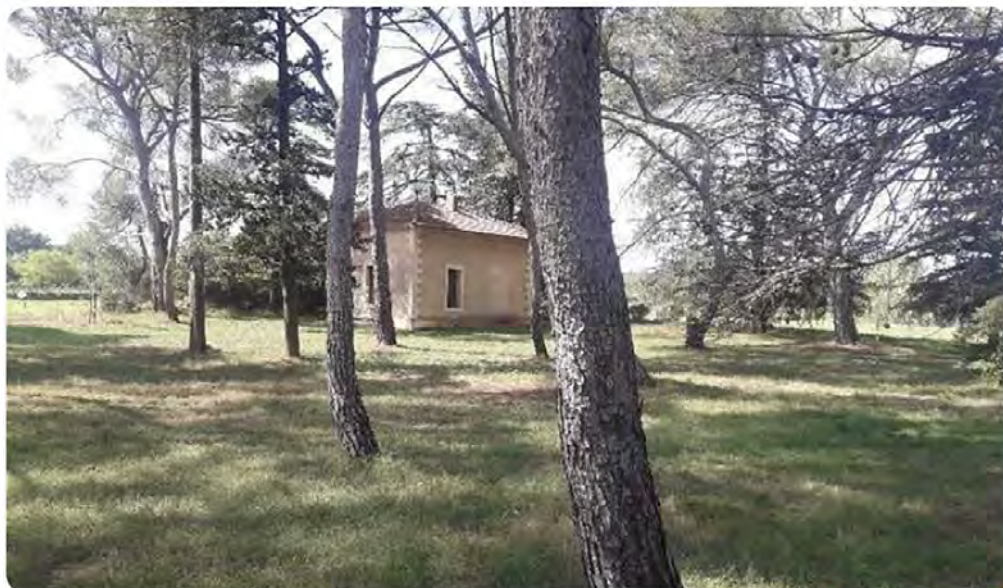
*Terrain respectant les obligations de débroussaillage, source : ONF.*

Le débroussaillage consiste sur une profondeur d'au moins 50 mètres<sup>1</sup> autour de son habitation, à **réduire la quantité de végétaux et à créer des discontinuités** dans la végétation restante.

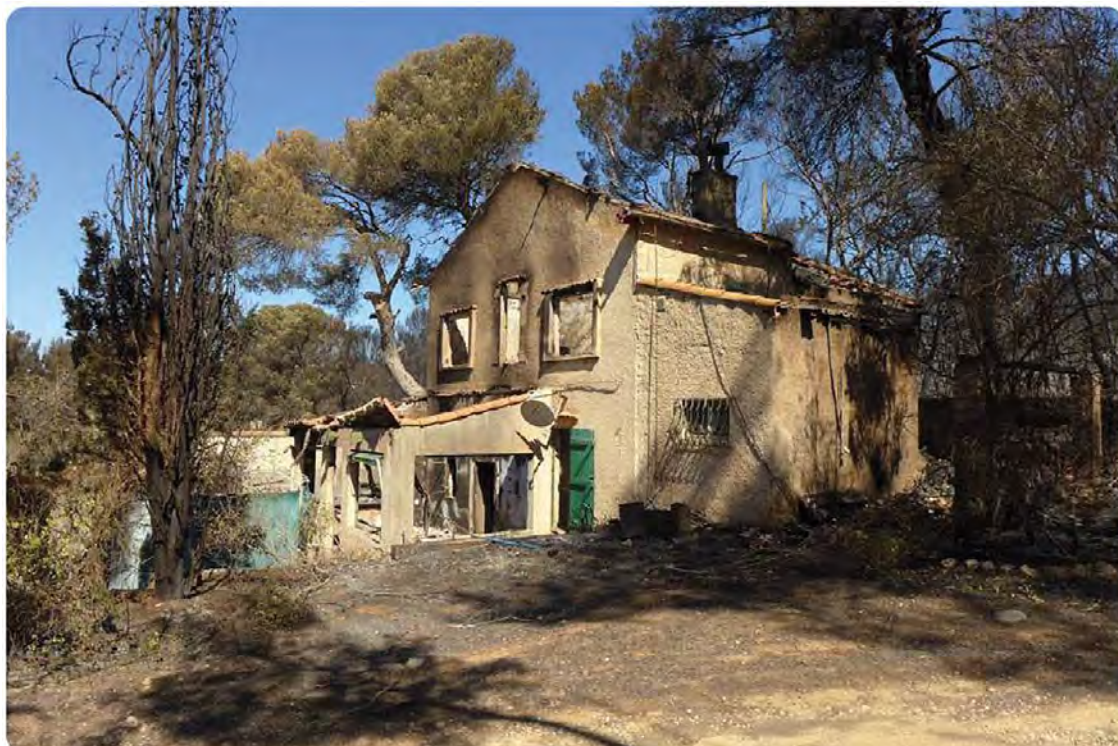
Maison non débroussaillée, partiellement détruite par le passage d'un feu, Rognac (13), source : ONF.
