## DOSSIER DE DIAGNOSTICS TECHNIQUES

Référence : 90303 27.01.26 [REDACTED]

**Bien :** Maison  
**Adresse :** 15 rue Luc Dagobert  
66000 PERPIGNAN  
**Numéro de lot :** -  
**Référence Cadastre :** AK - 336

## ETAT DU BATIMENT RELATIF A LA PRESENCE DE TERMITES

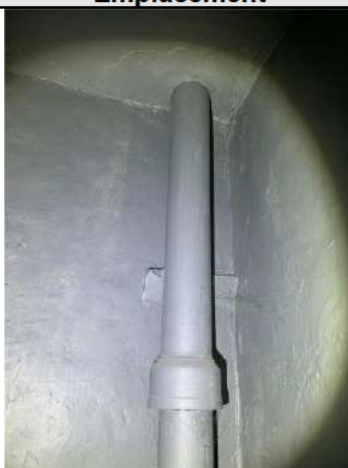
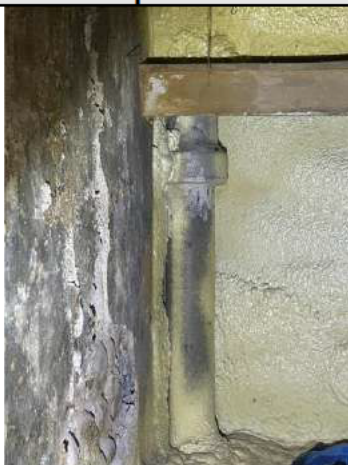
**ELEMENT : Conduit de fluide**

| Document 1 - Contenu du dossier | | |
|---|---|---|
| Conduit de fluide - angle B/C | | Présence d'amiante |

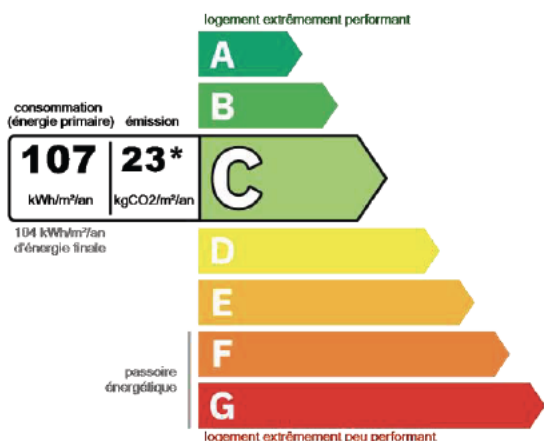
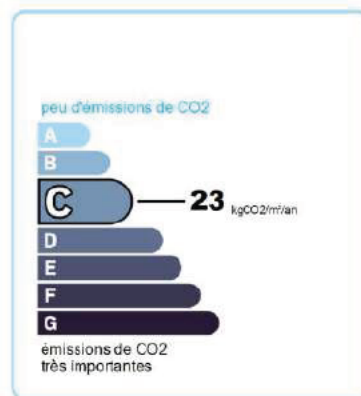
### Performance énergétique et climatique

Le niveau de consommation énergétique dépend de l'isolation du logement et de la performance des équipements.  
Pour l'améliorer, voir pages 5 à 6

Ce logement émet 1764 kg de CO<sub>2</sub> par an, soit l'équivalent de 9142 km parcourus en voiture.  
Le niveau d'émissions dépend principalement des types d'énergies utilisées (bois, électricité, gaz, fioul, etc.)

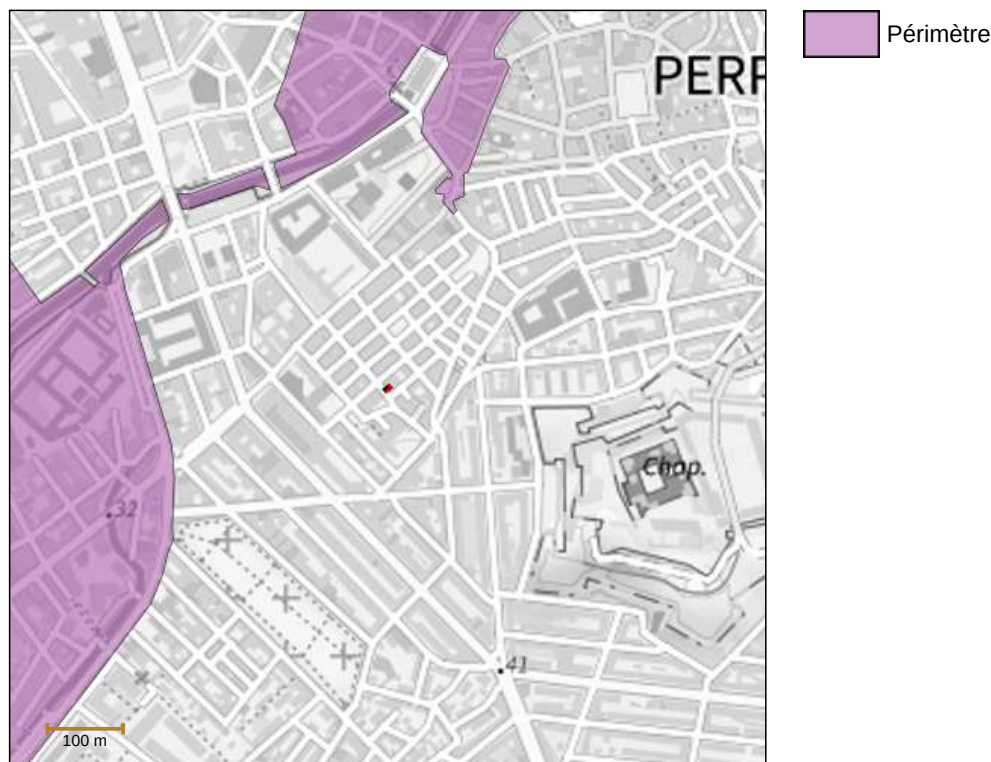
### Inondation, Mouvement de terrain (PPR - Perpignan (Têt aval) - 66DDTM19960004)

Les documents ci-dessous (carte et légende) permettent la localisation du bien au regard du risque pris en compte :

**Non exposé**

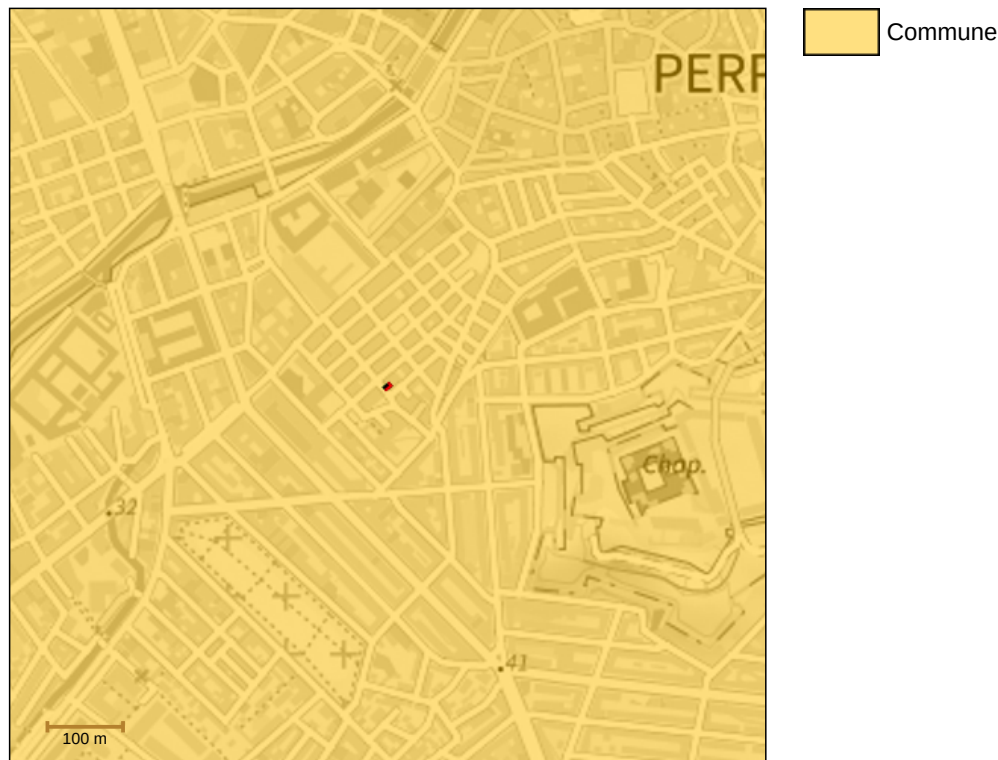
### Inondation, Mouvement de terrain (PPRN-Multi - Perpignan (BV Tet aval) - PPRN-Multi\_2023\_0032)

Les documents ci-dessous (carte et légende) permettent la localisation du bien au regard du risque pris en compte :

#### Exposé

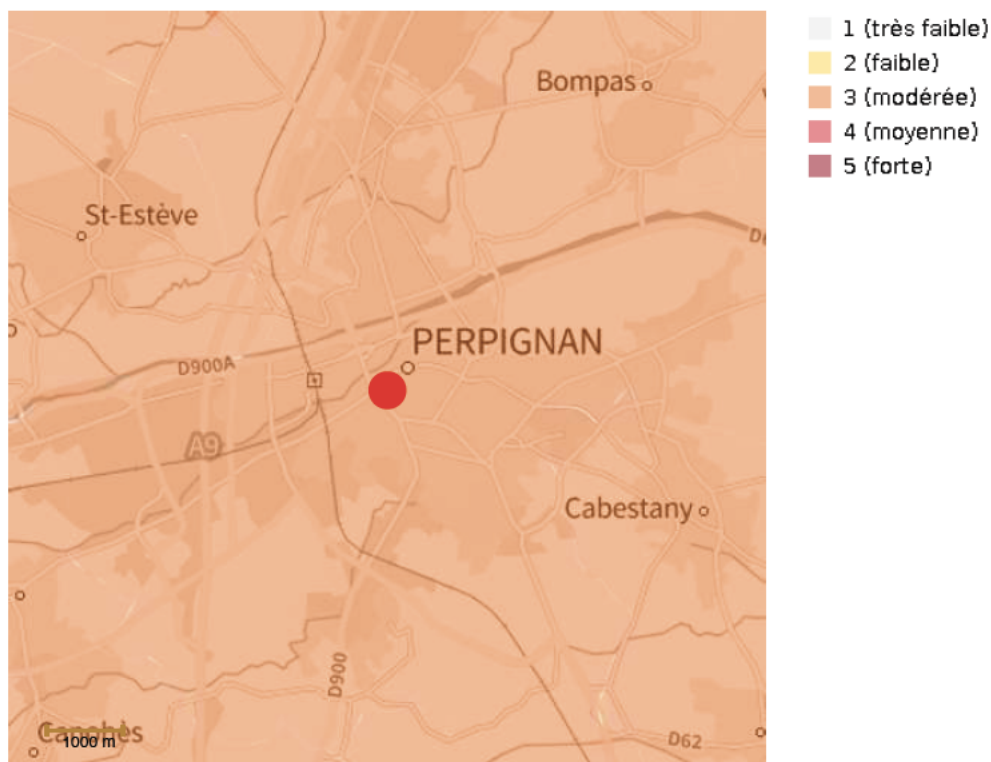
## SÉISMES

**Niveau 3**

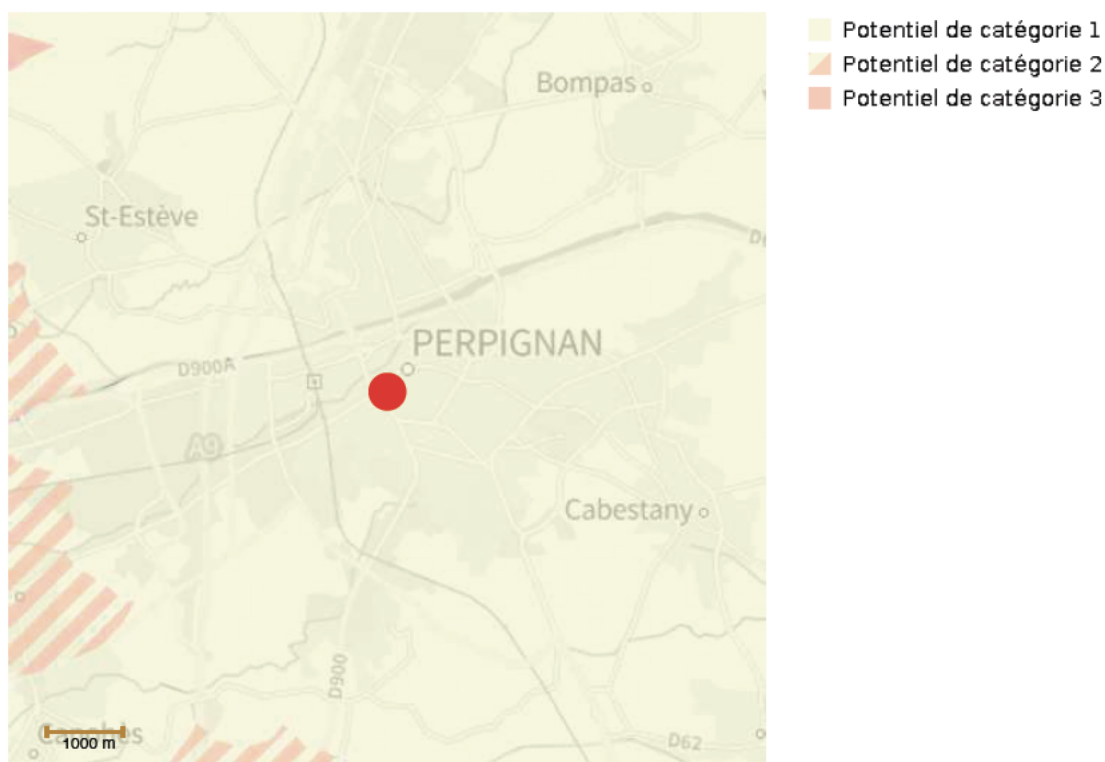
Dans des lieux confinés tels que les grottes, les mines souterraines mais aussi les bâtiments en général, et les habitations en particulier, il peut s'accumuler et atteindre des concentrations élevées atteignant parfois plusieurs milliers de Bq/m<sup>3</sup> (becquerels par mètre-cube) (Source : IRSN).

### Niveau 1

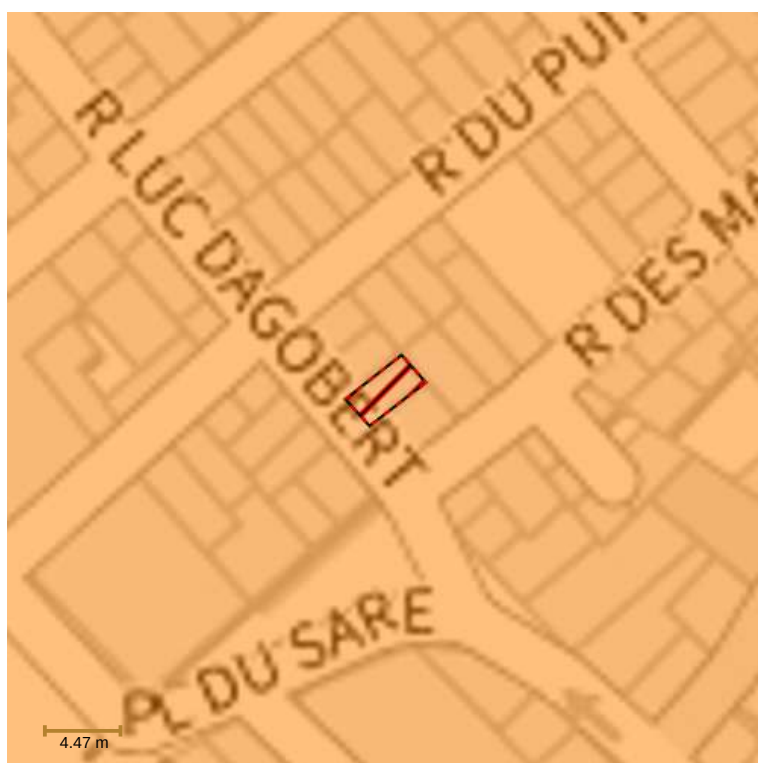
- Exposition forte
- Exposition moyenne
- Exposition faible

Exposition du bien au regard du risque pris en compte
