# PROCES-VERBAL DE DESCRIPTION DES LIEUX

**LE SEPT JANVIER DEUX MILLE VINGT-SIX**

1 rue Ernest Renan à PERPIGNAN (66000)

L'appartement saisi constitue le lot N°4.

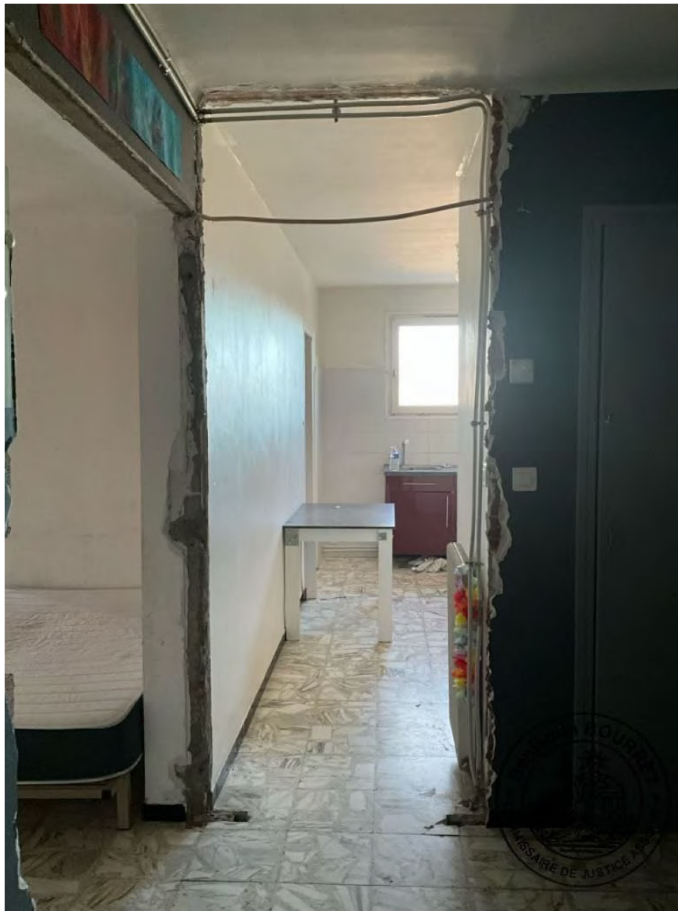
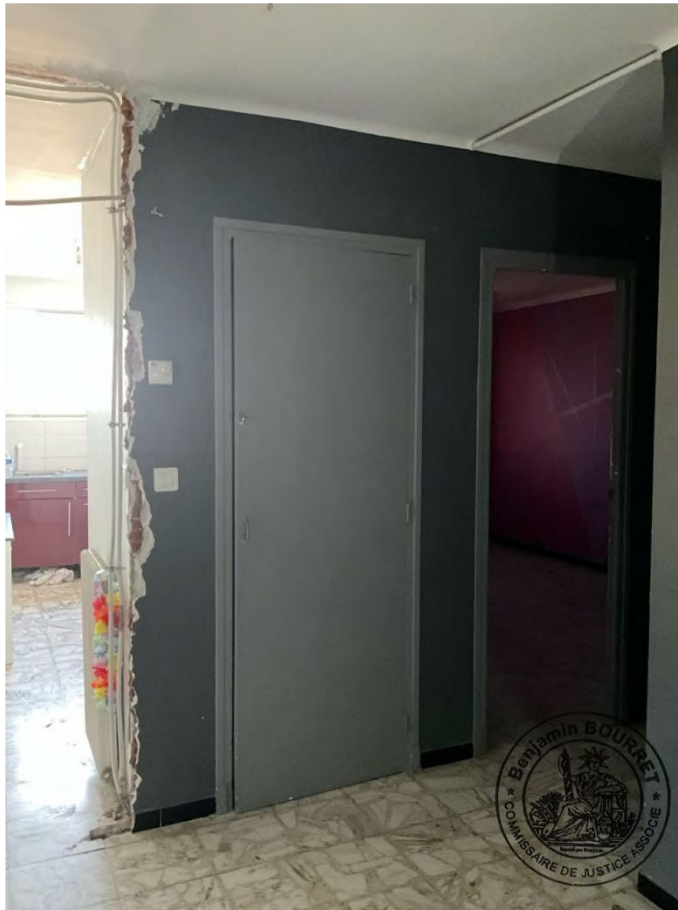
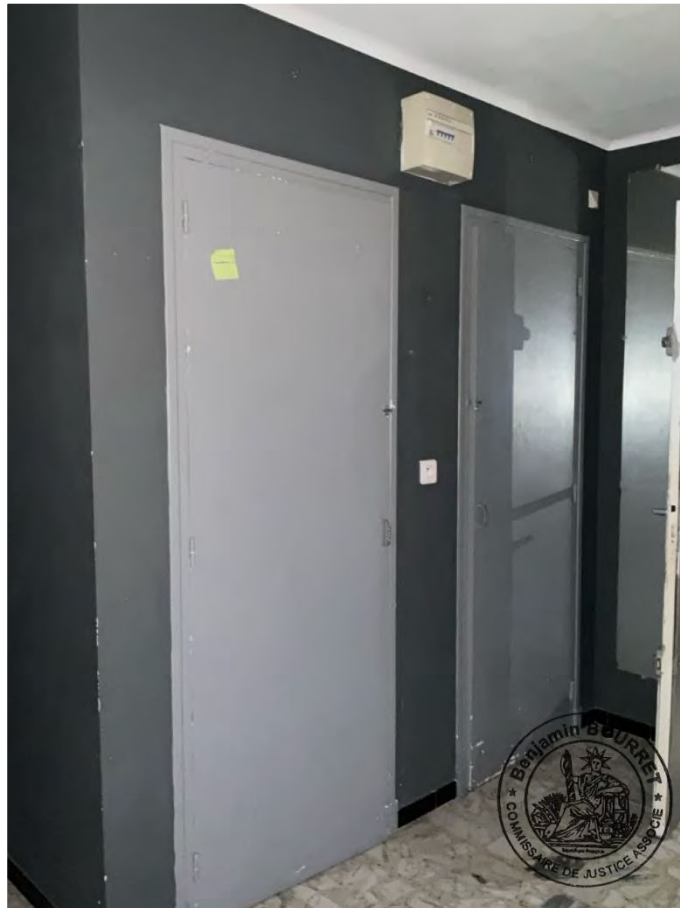
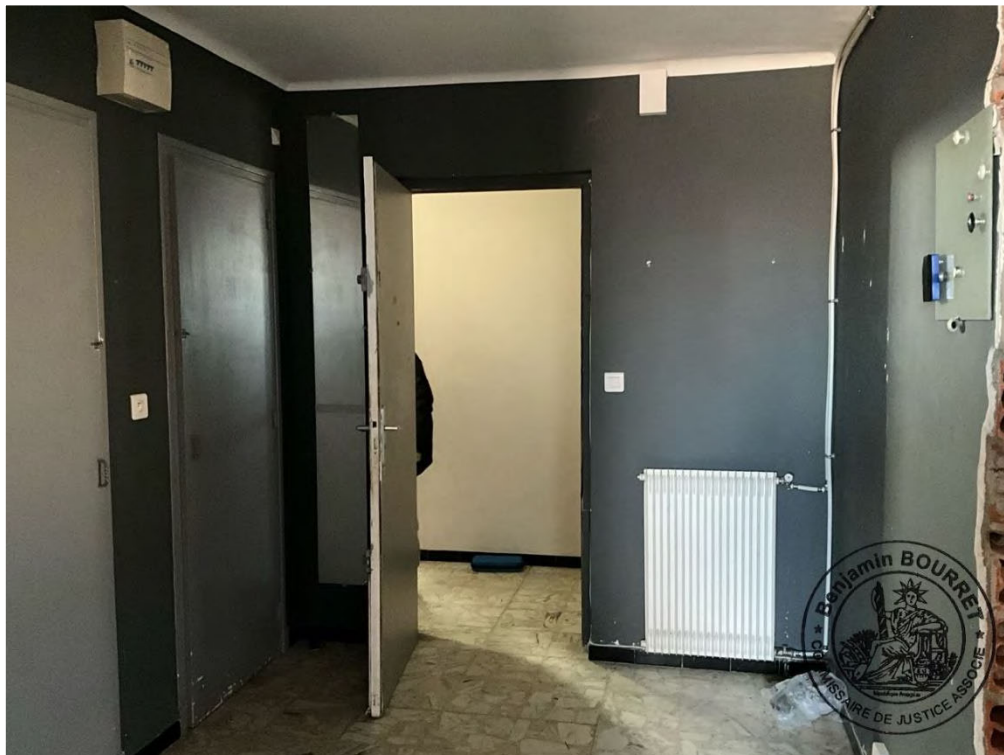
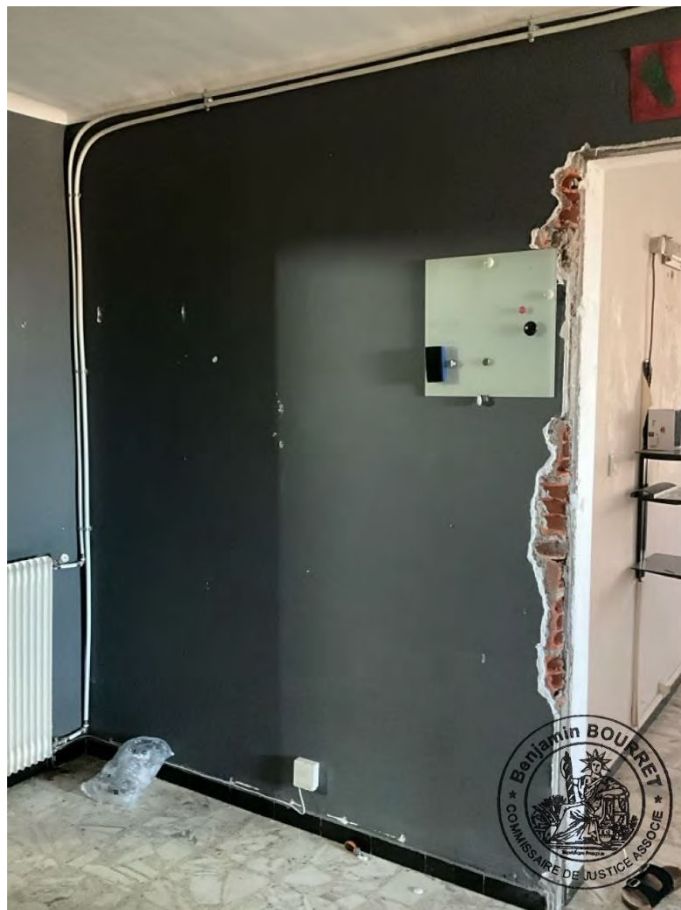
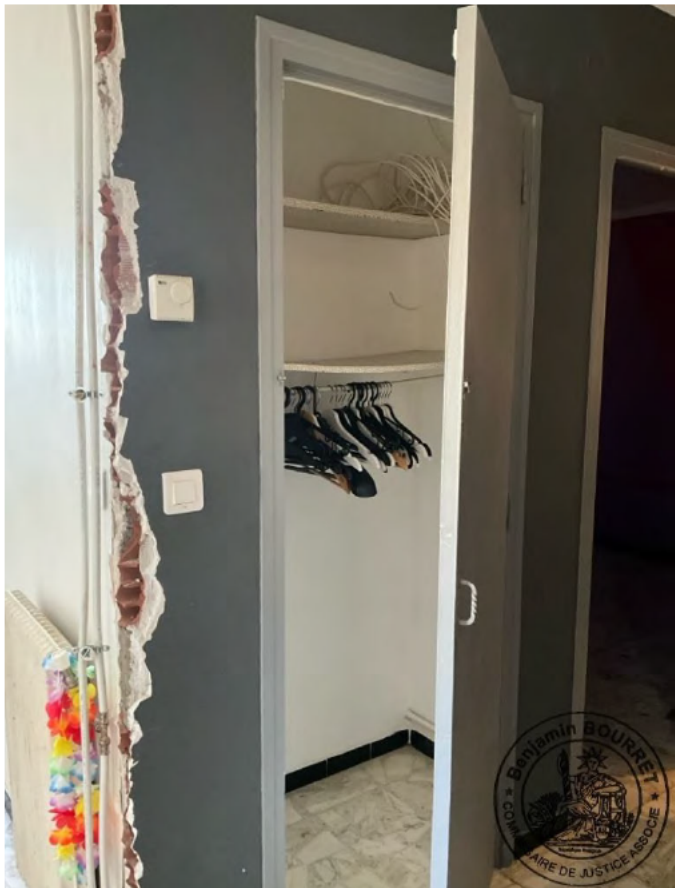
#### **A- Entrée :**

La porte d'entrée en bois est sale et dégradée.

Le sol carrelé est d'aspect ancien. Il est en état d'usage. Il comporte certaines fissures.

Ils comportent de nombreux trous chevillés et sont dégradés.

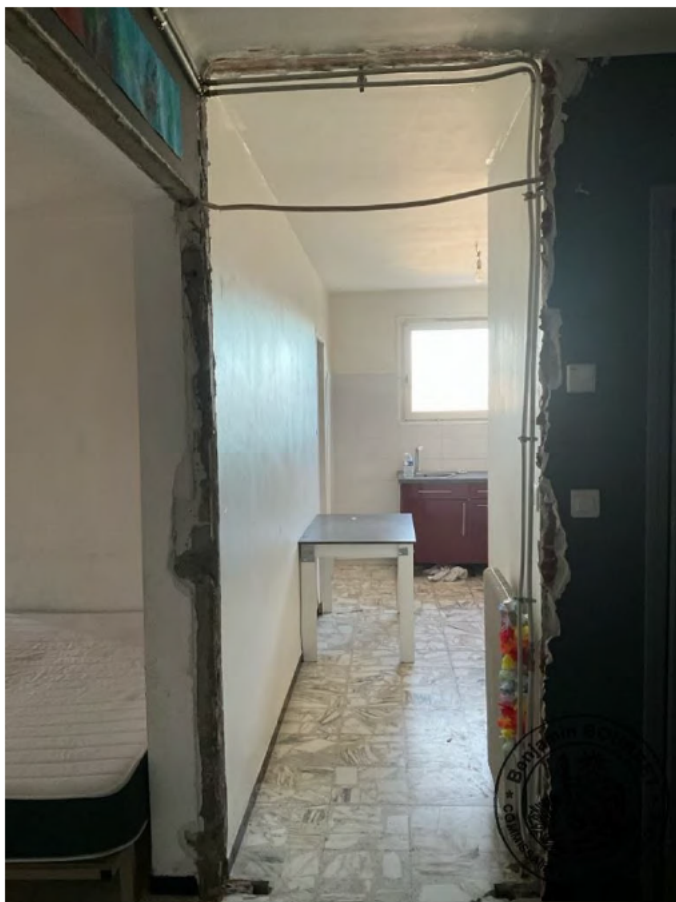
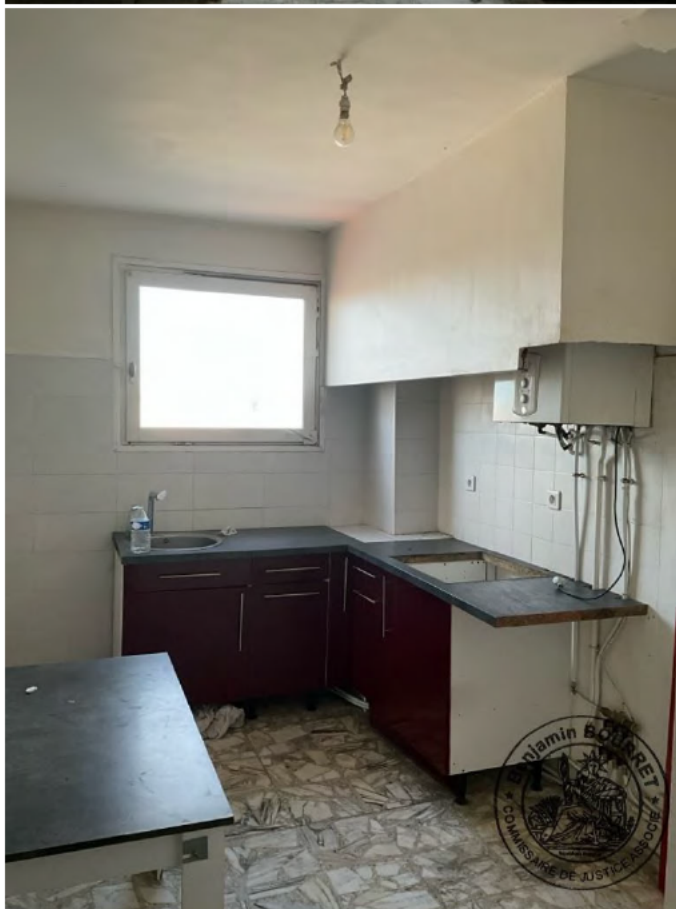
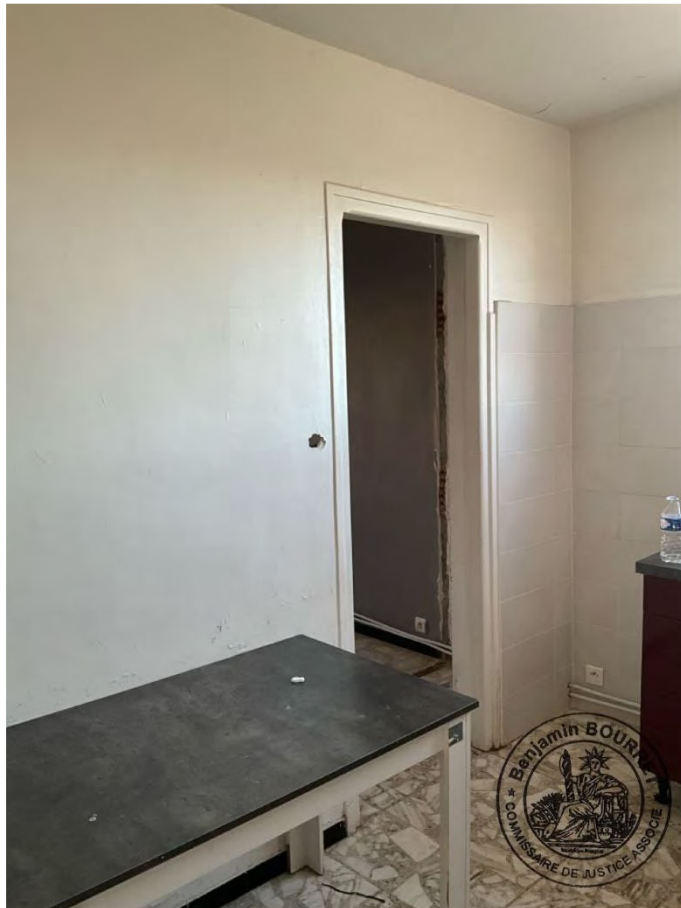
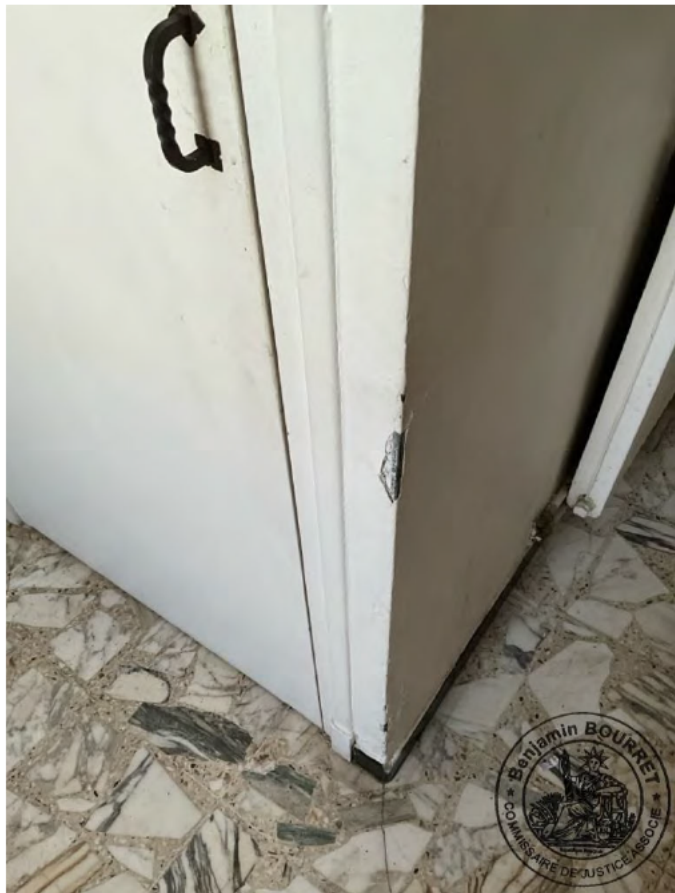
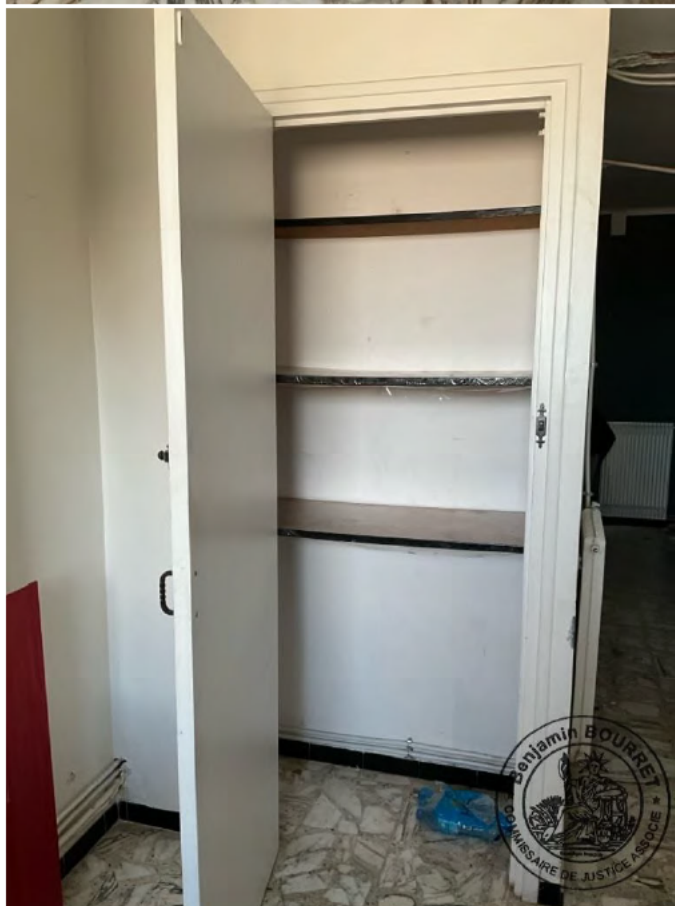
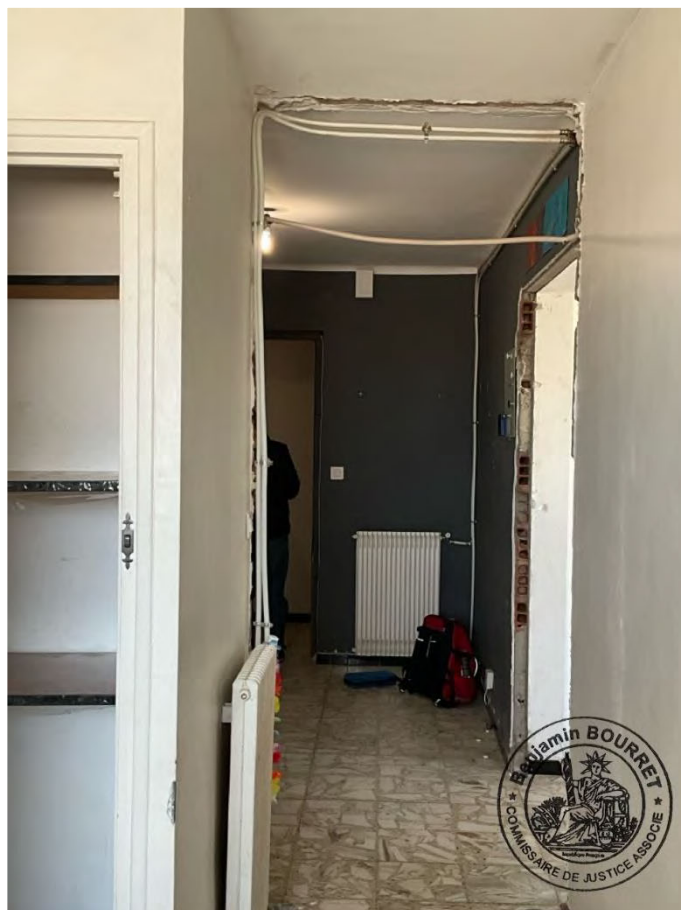
## **B- Cuisine :**

Le sol carrelé d'aspect ancien, est en état d'usage. Il comporte certaines fissures.

Les murs sont dégradés.

La faïence murale est fissurée sur une surface d'un mètre environ.

Le mobilier de cuisine est sale et dégradé.

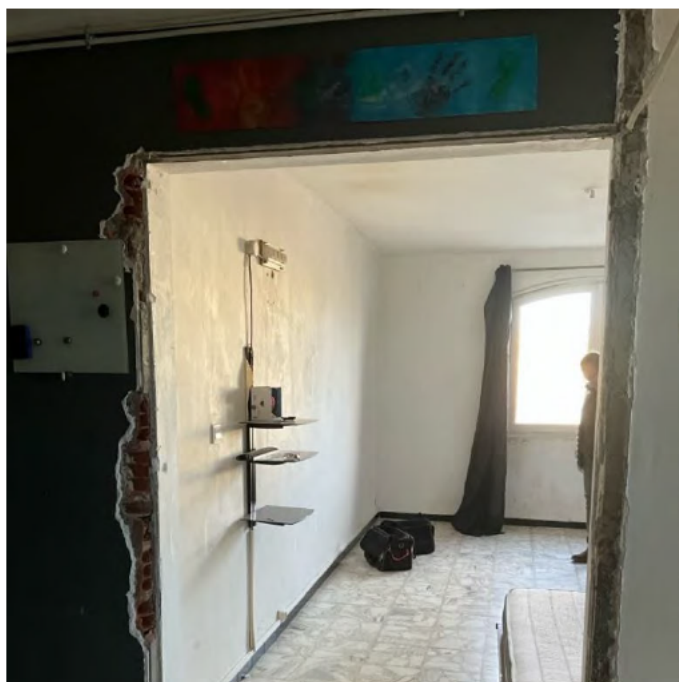
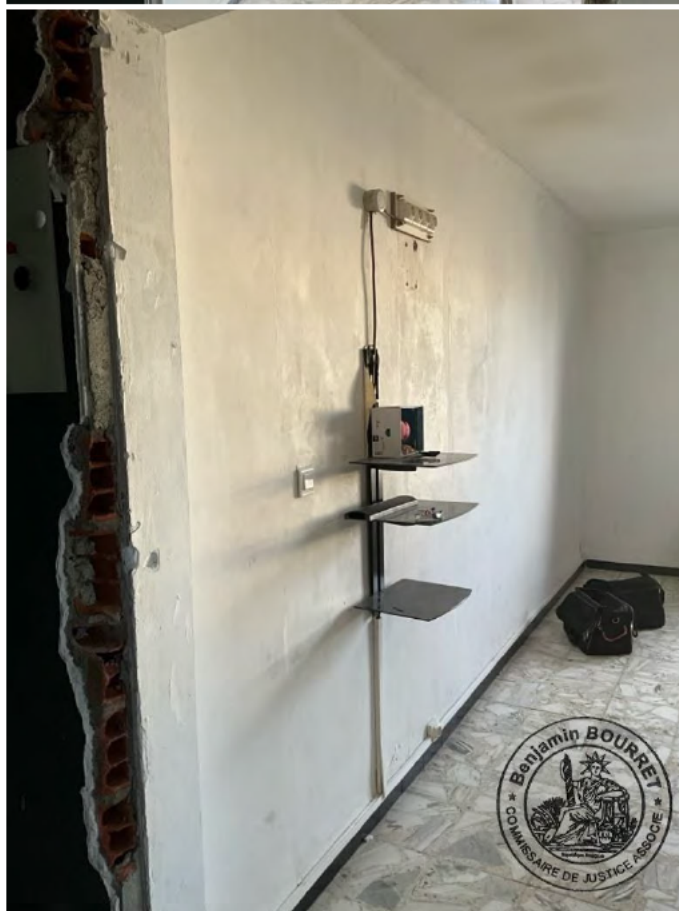
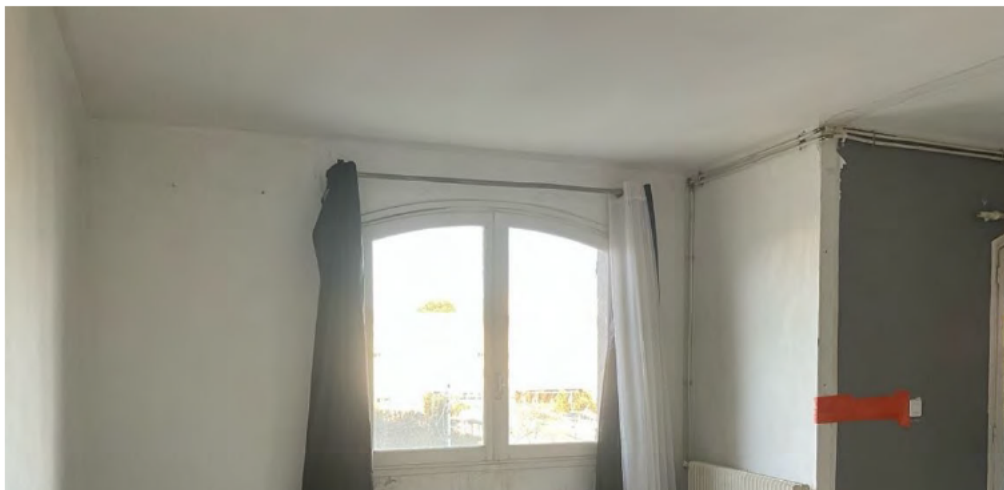
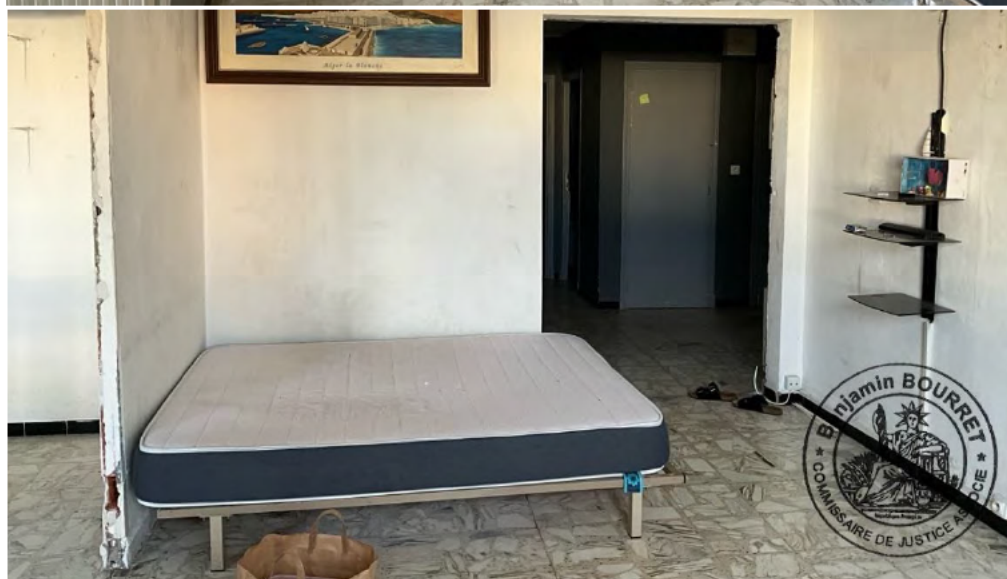
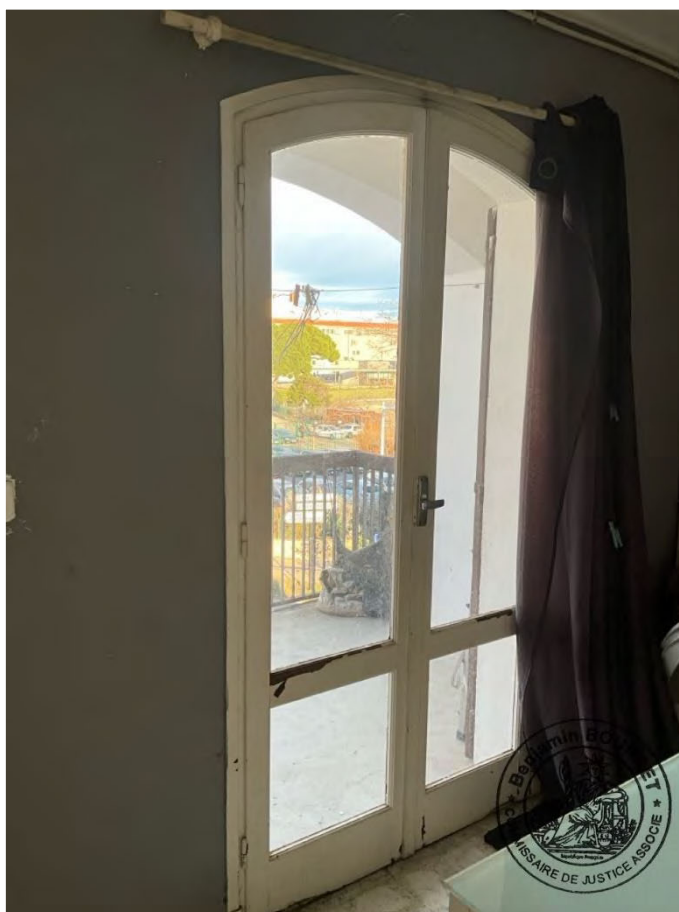
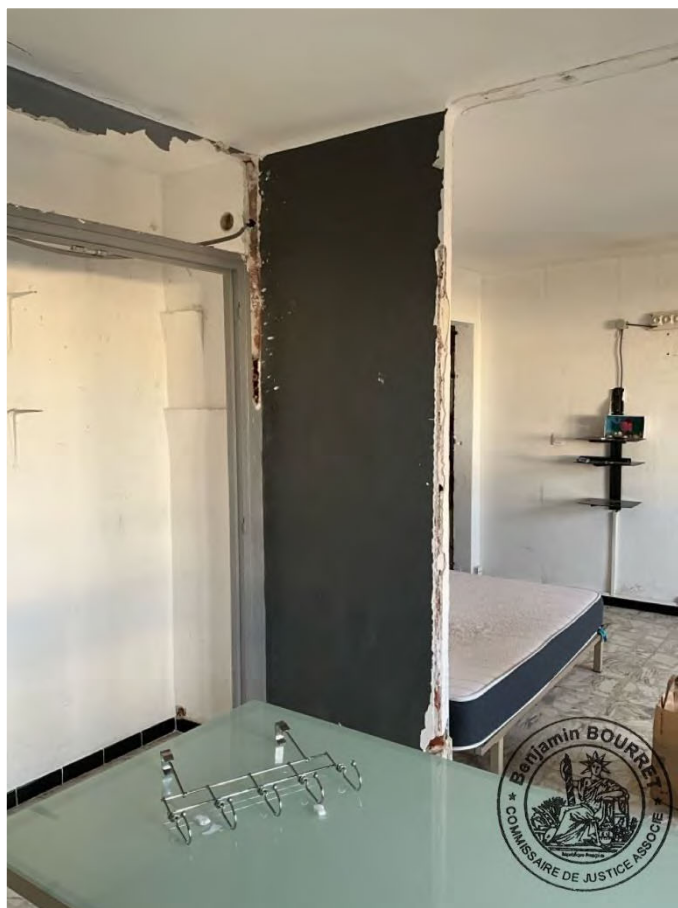
## **C- Séjour / Balcon :**

Le sol carrelé d'aspect ancien, est en état d'usage. Il comporte de nombreuses fissures.  
Les plinthes carrelées sont marquées.

Les murs de la pièce sont en briques et plâtre, le tout est enduit et peint avec une peinture blanche.  
Les murs sont dégradés. Une saignée est notamment à observer sur le mur où on trouve la porte fenêtre.  
D'importantes tâches d'humidité sont également à observer en partie basse du mur de face en entrant dans la pièce, sous la fenêtre.

La dalle béton au sol est fissurée.  
Le garde-corps métallique est rouillé.  
Les volets en bois sont en état d'usage.  
Selon le relevé réalisé par M. Jérôme PIDOLLE, la surface totale du balcon est de 5,45 m<sup>2</sup>.

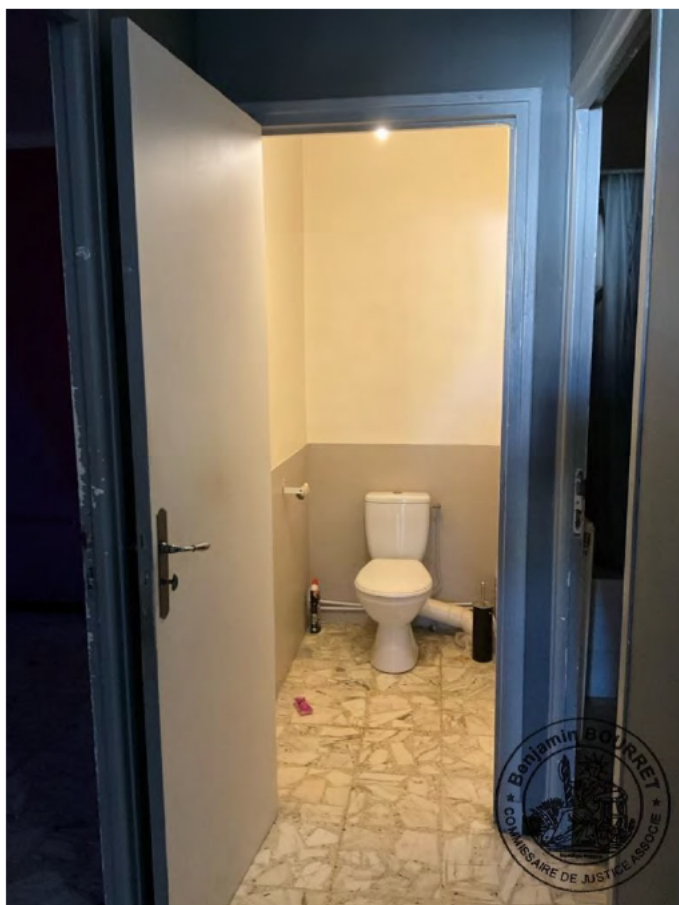
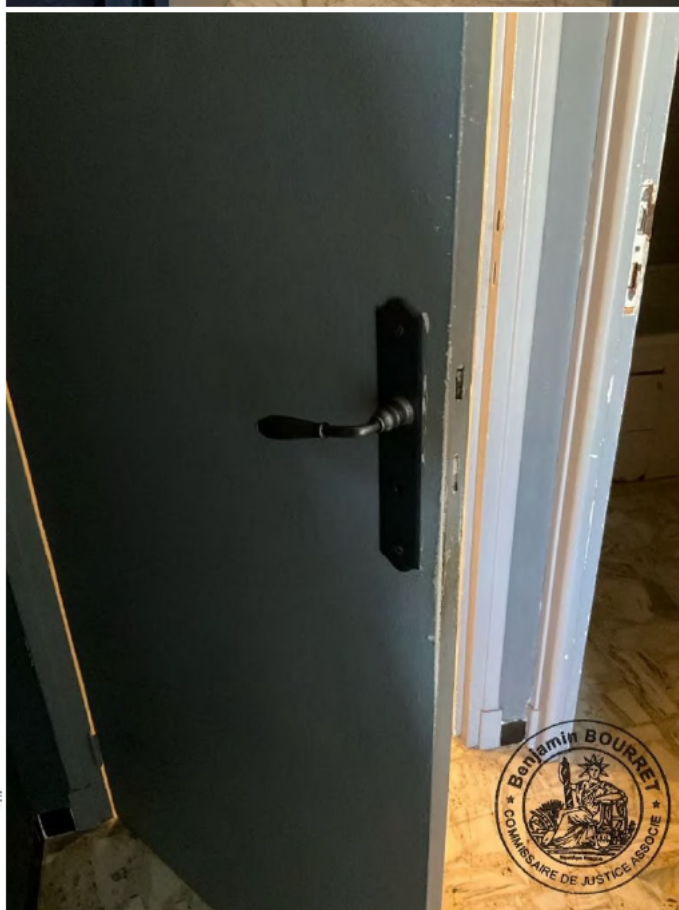
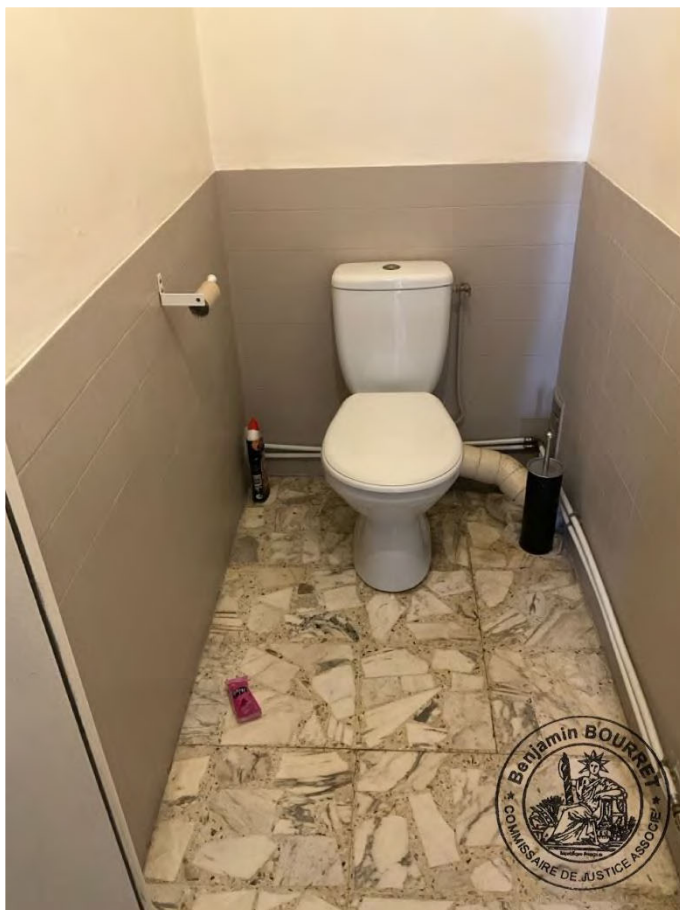
#### **D- Toilettes :**

La porte d'accès en bois est en état d'usage.

Le sol carrelé, d'aspect ancien, est en état d'usage.

Les murs de la pièce sont en briques et plâtre, le tout est enduite et peinte avec une peinture blanche. Ils sont en bon état.

La cuvette en céramique avec réservoir dorsal est en état d'usage. L'abattant et la lunette en matière plastique sont en état d'usage.

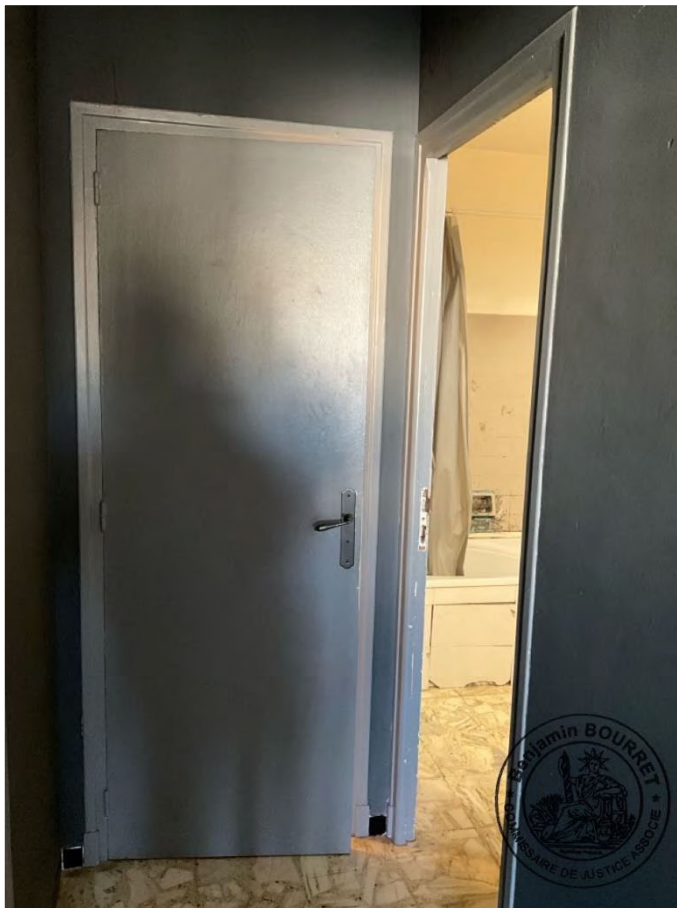
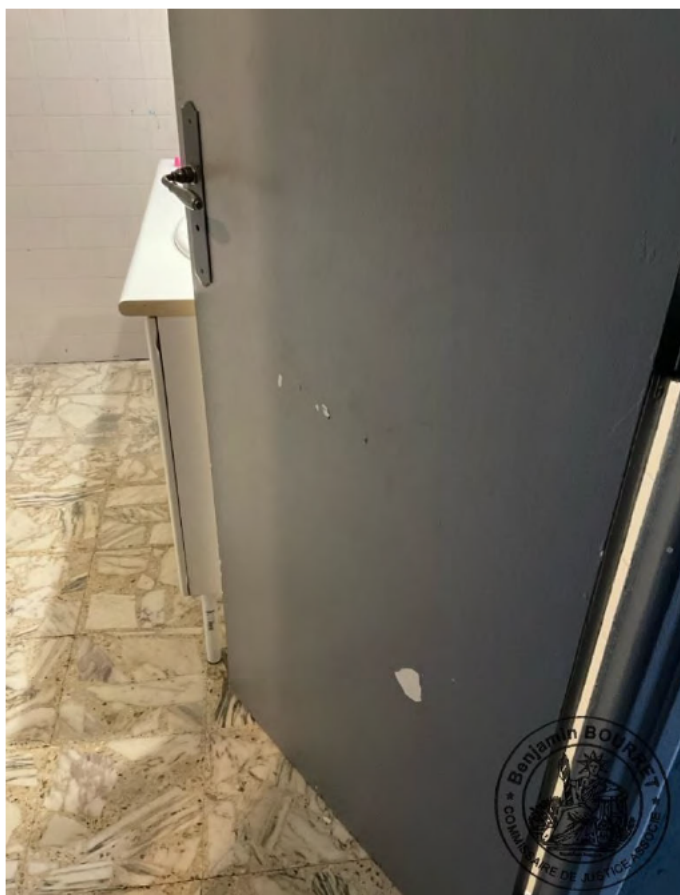
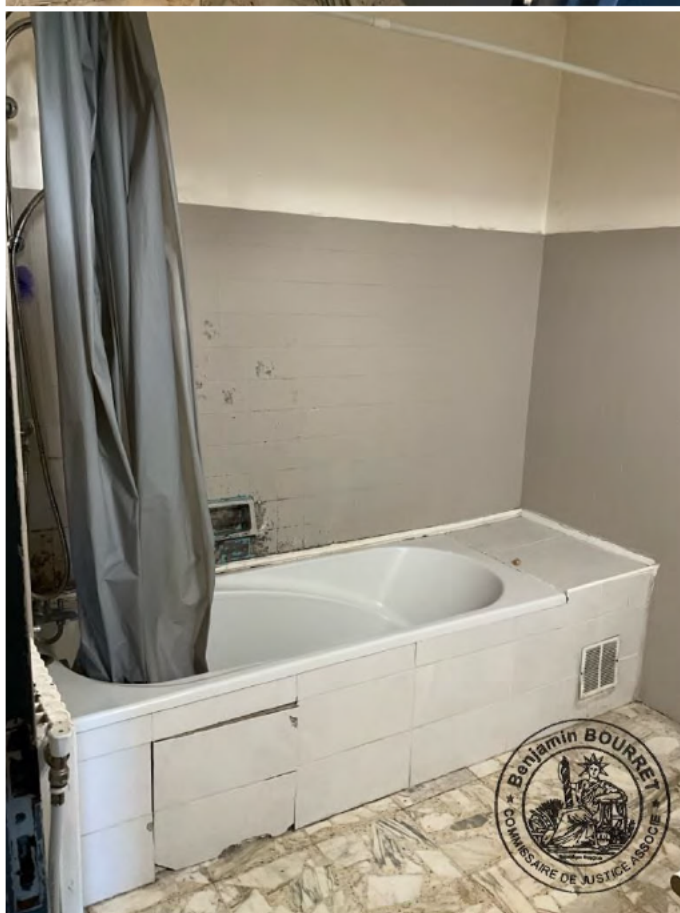
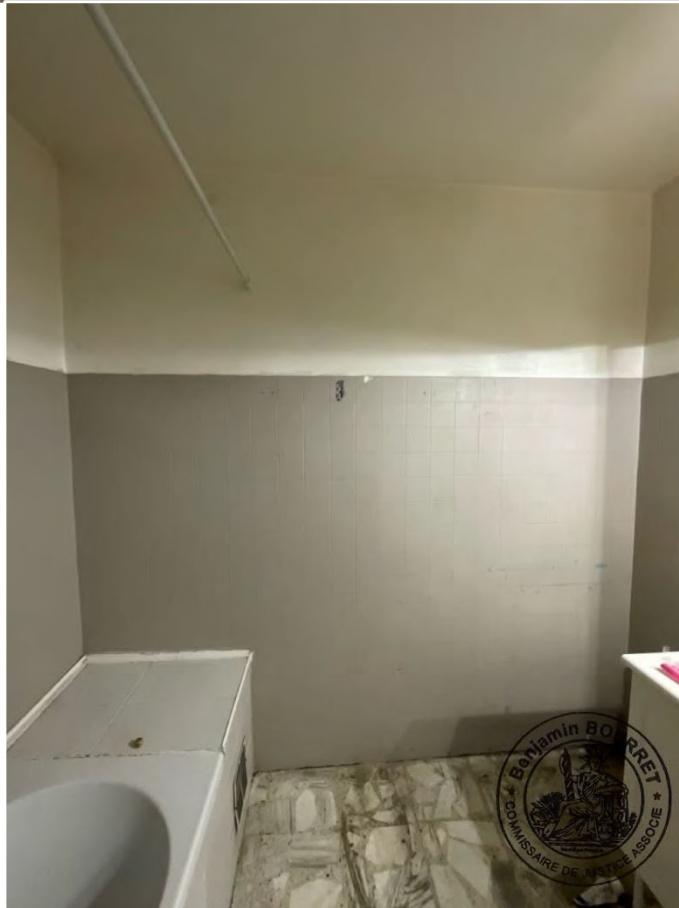
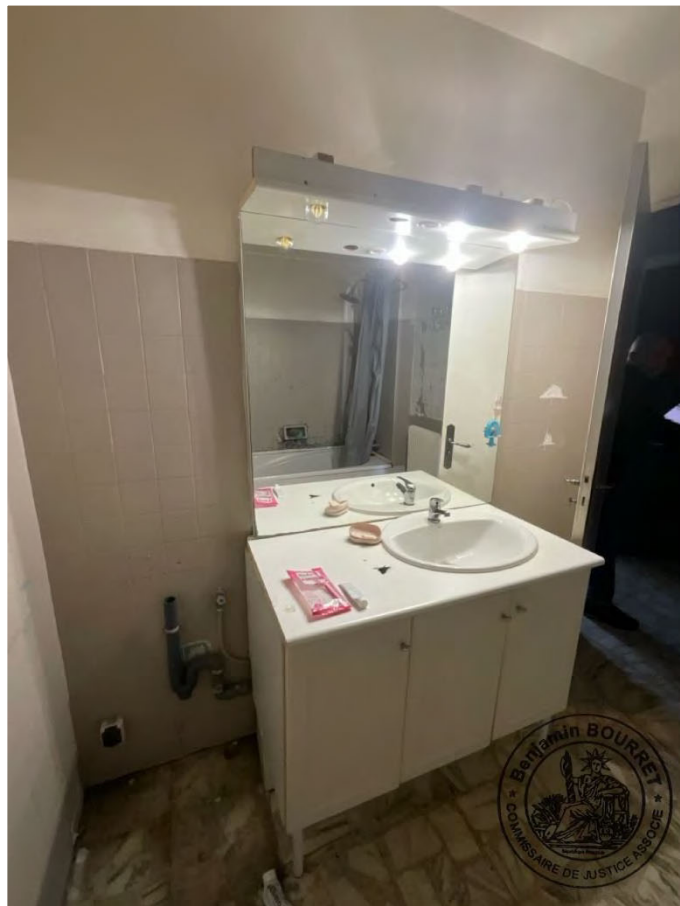
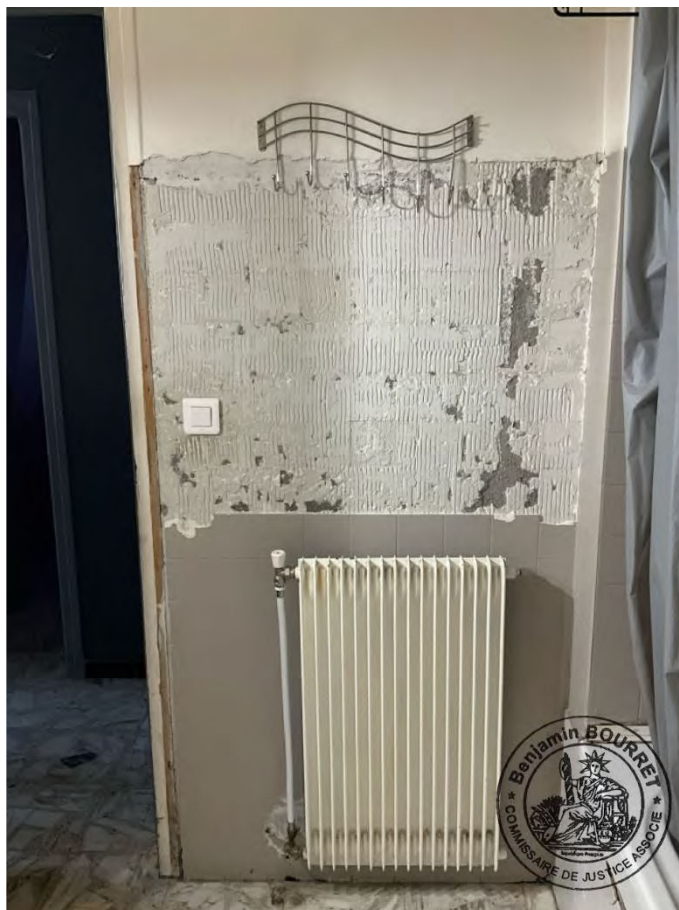
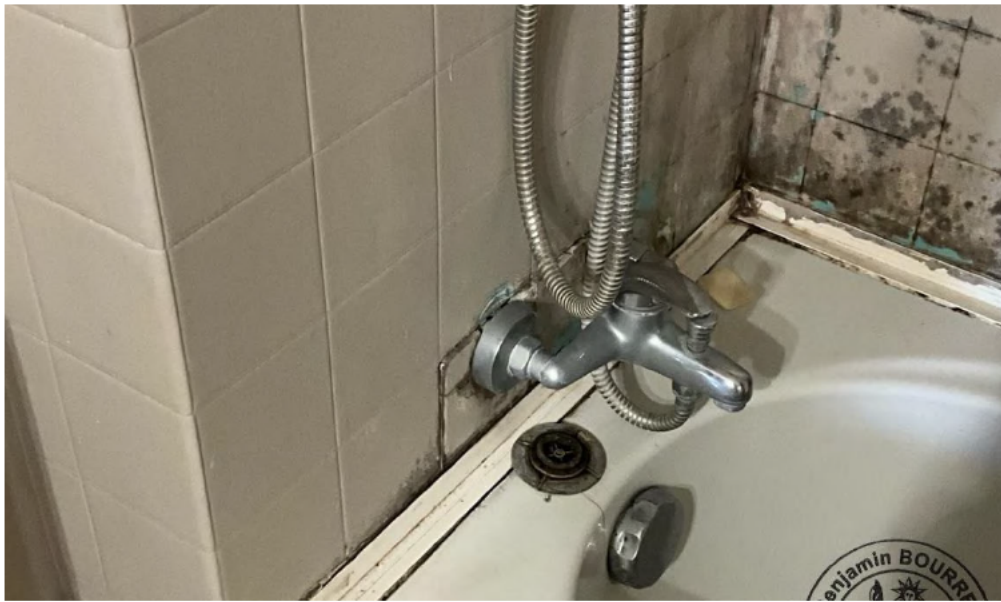
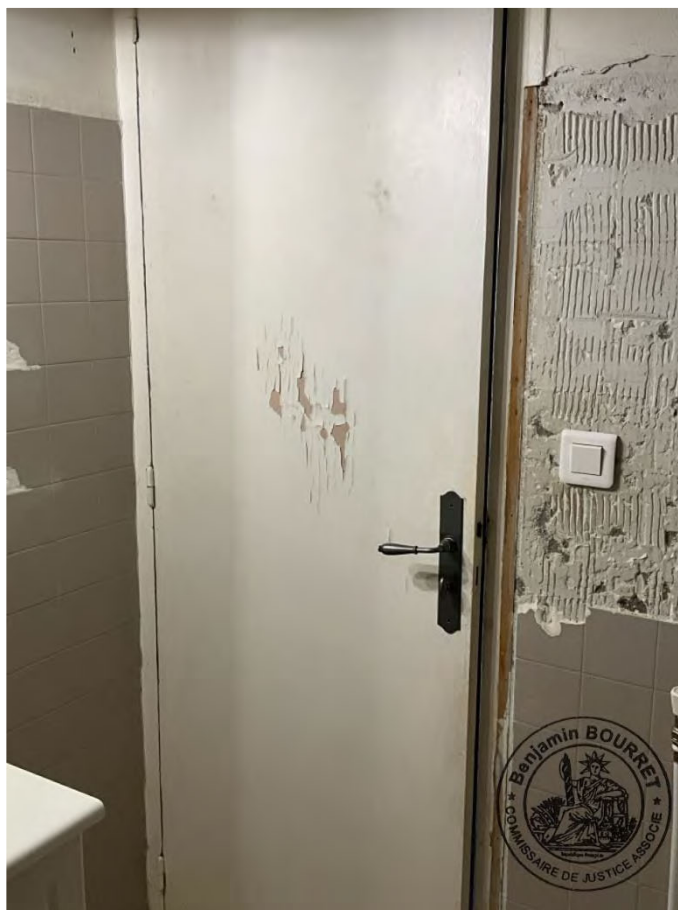
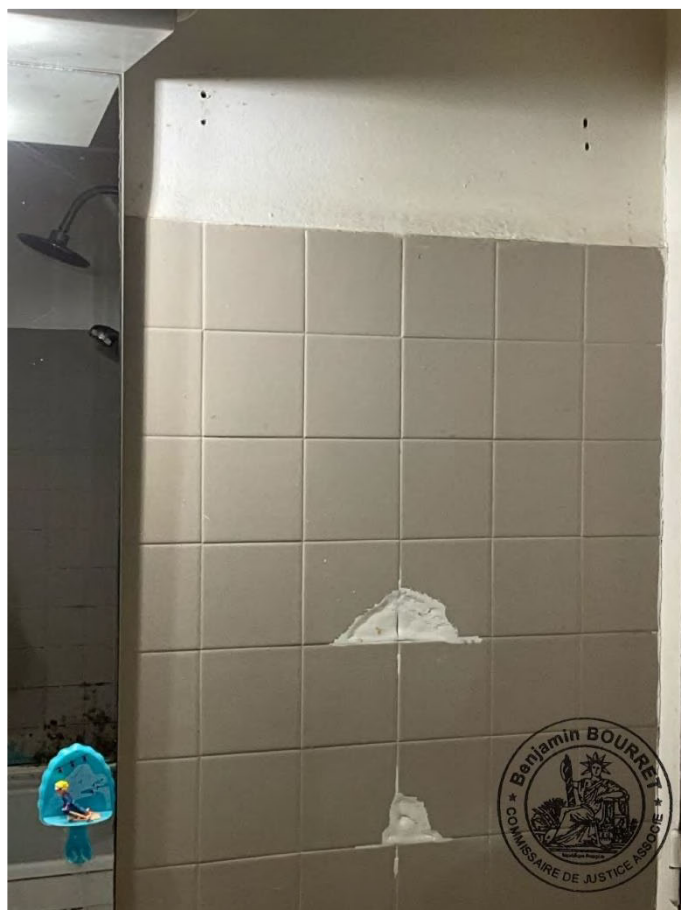
### **E- Salle de bains :**

La porte d'accès en bois est sale et dégradée.

Les murs de la pièce sont en briques et plâtre, le tout est enduit et peint avec une peinture blanche. Des trous chevillés sont à observer en partie haute des murs. Des tâches d'humidité sont également à observer.

Les joints d'étanchéité autour de la baignoire sont usés et noircis.

Des tâches de moisissures sont à observer sur la faïence murale grise, au-dessus de la baignoire.

La trappe de visite carrelée est dégradée.

Le meuble de salle de bain est sale et dégradé.

Le sol carrelé, d'aspect ancien, est fissuré par endroits.

Une partie de la faïence murale est manquante sur un pan de mur.

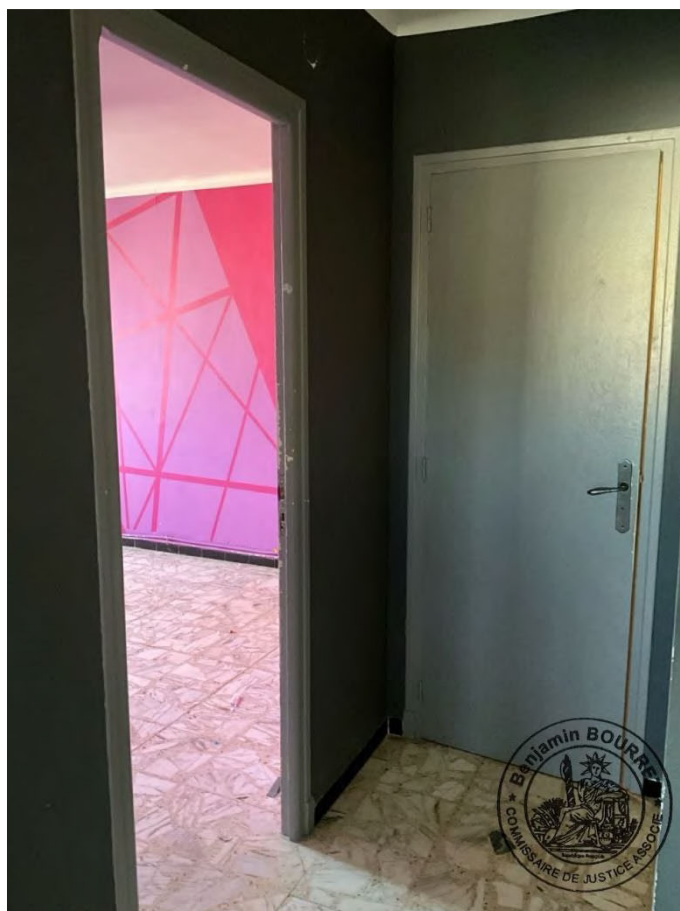
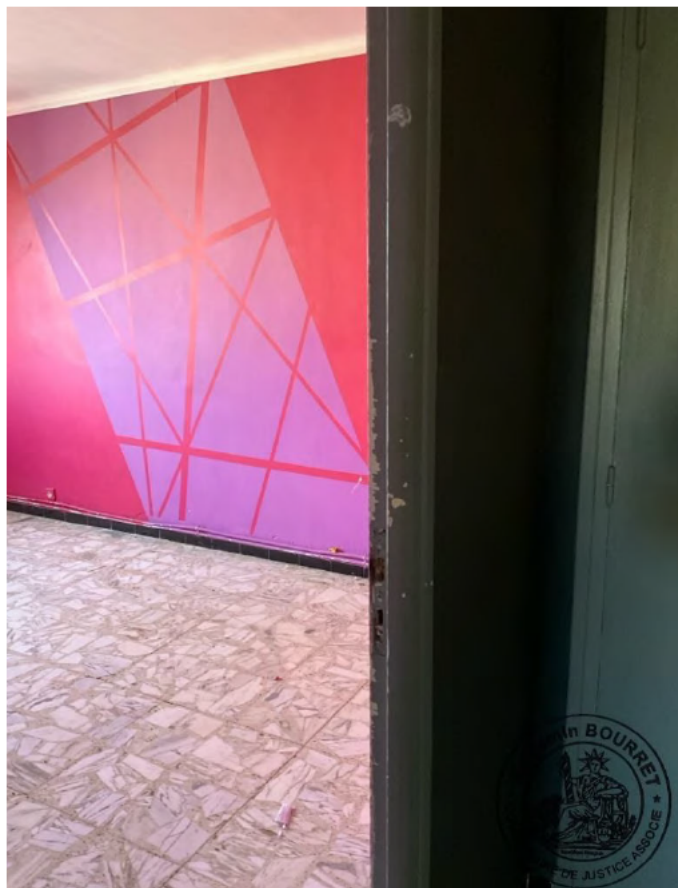
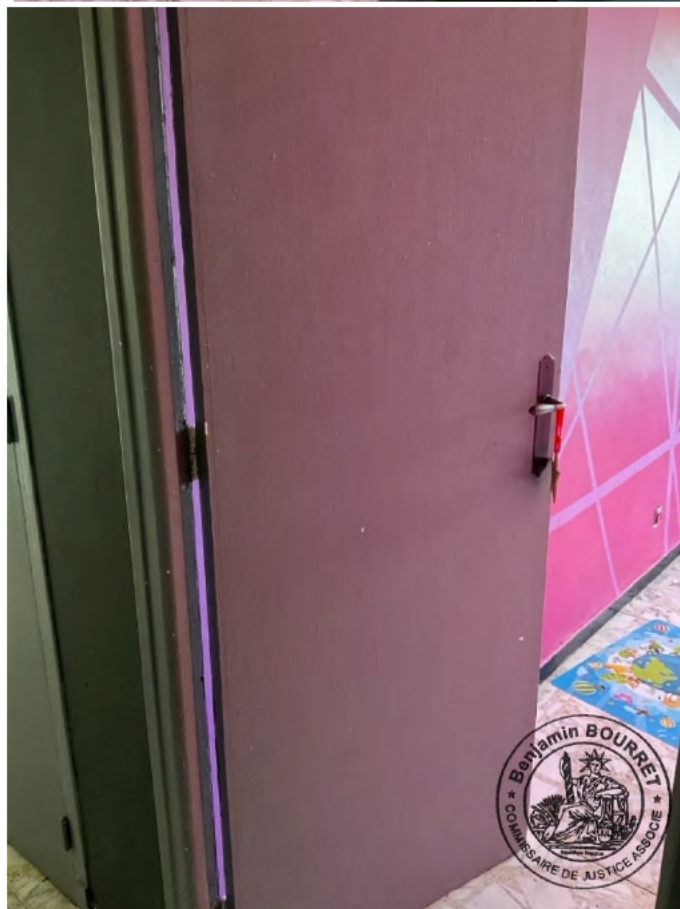
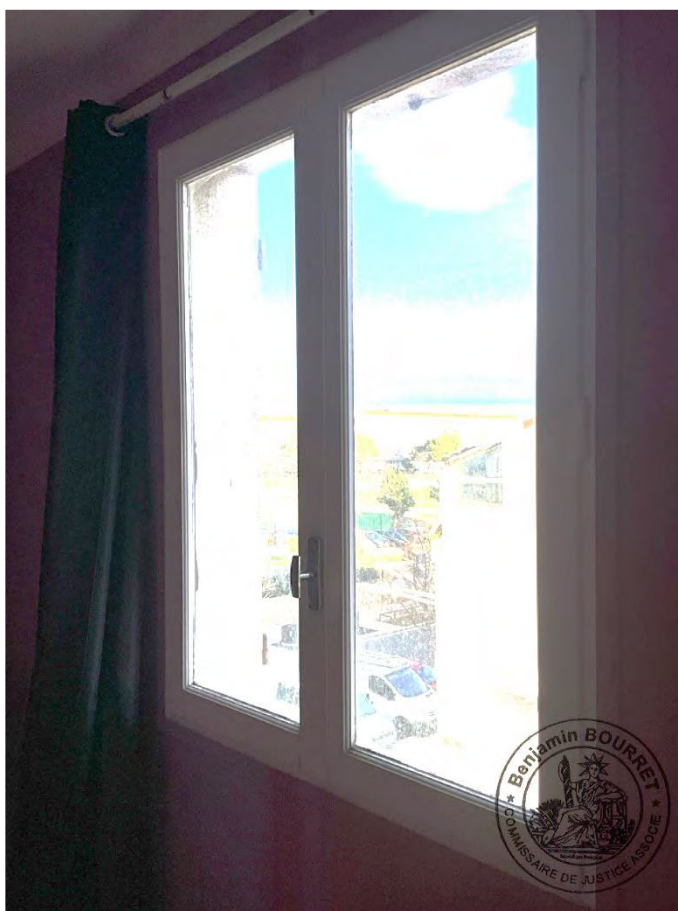
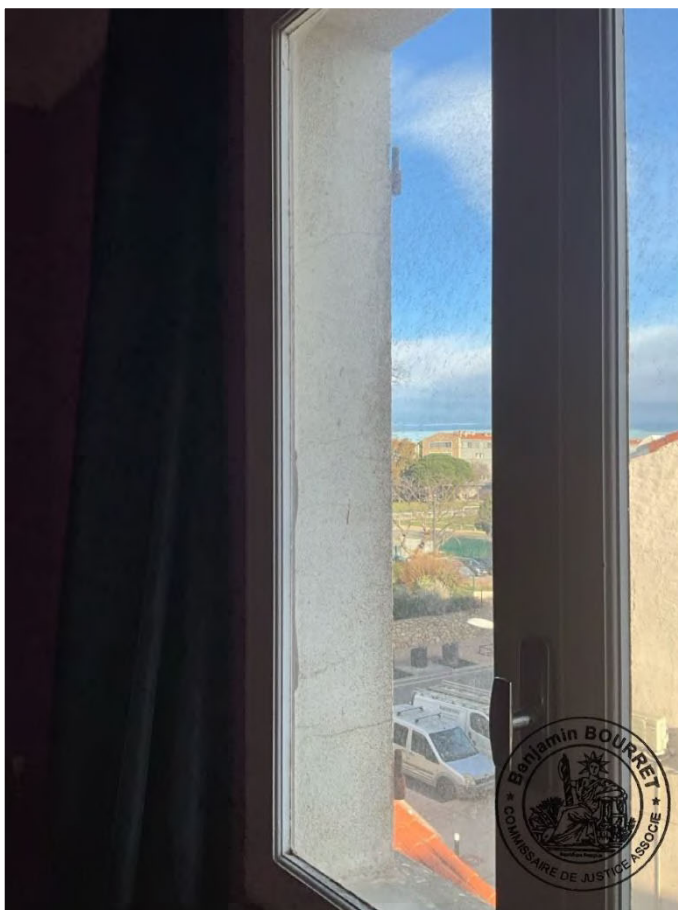
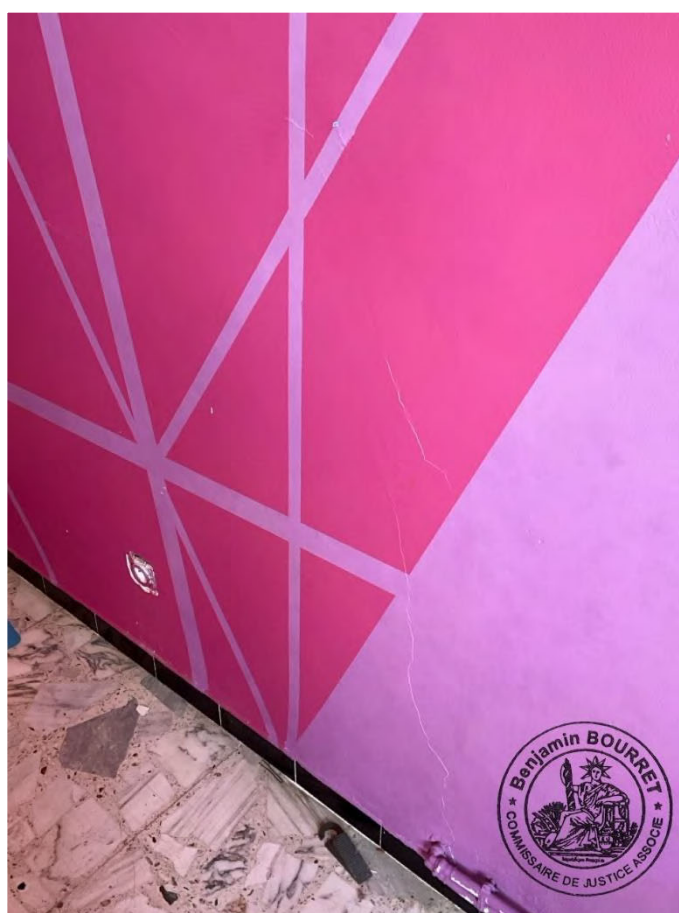
### **G- Chambre :**

La porte d'accès en bois de couleur est sale et marquée.

Le sol carrelé, d'aspect ancien, comporte plusieurs fissures.

Ils comportent des trous chevillés et autres dégradations en partie haute du mur de gauche.
