# **Procès-verbal de Description**

**Date : 30 AVRIL 2025**

**Lieu : Les Brandes de Saulzet  
DOYET**

Il m'a été demandé de dresser un procès-verbal de description de l'immeuble situé, les brandes de Saulzet à Doyet.

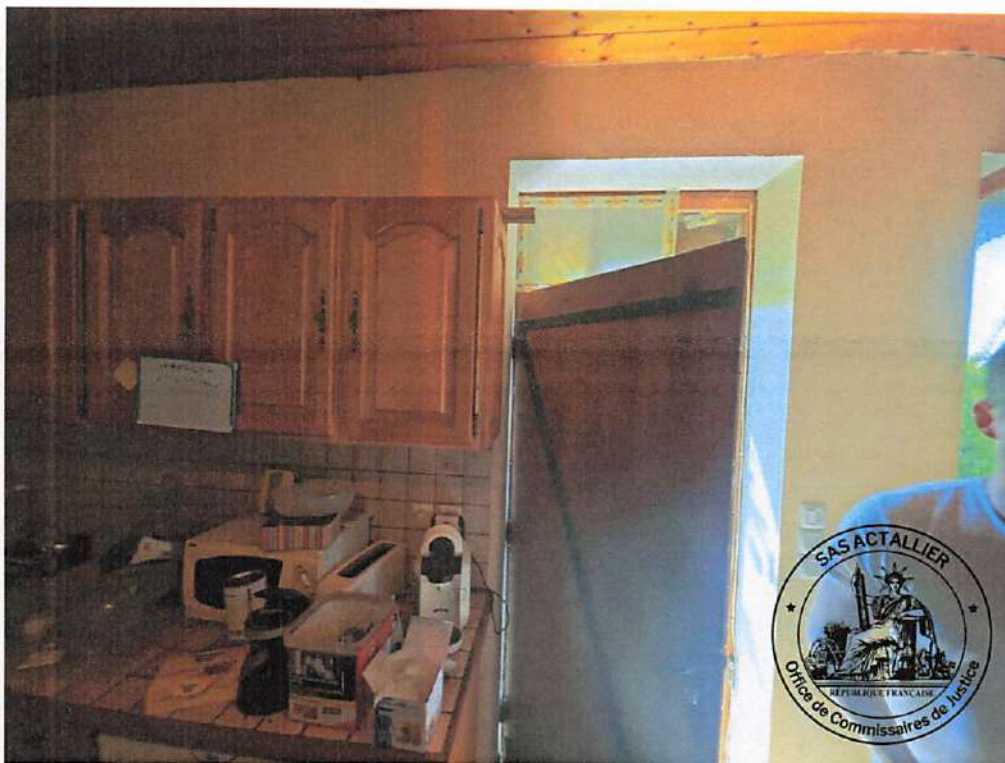
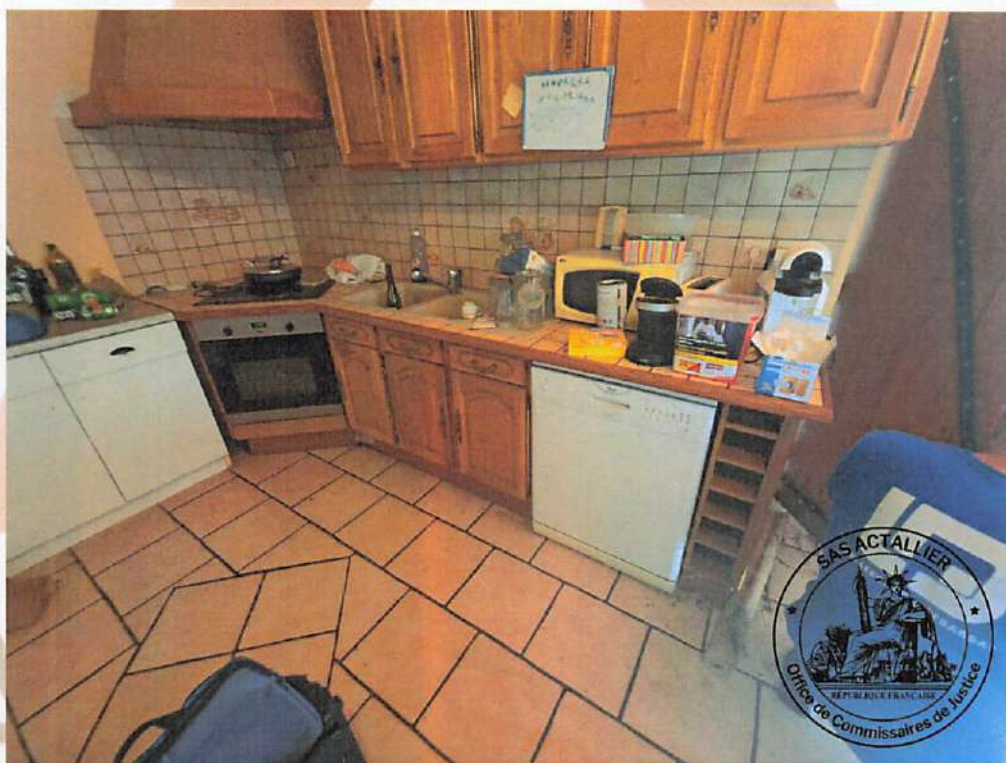
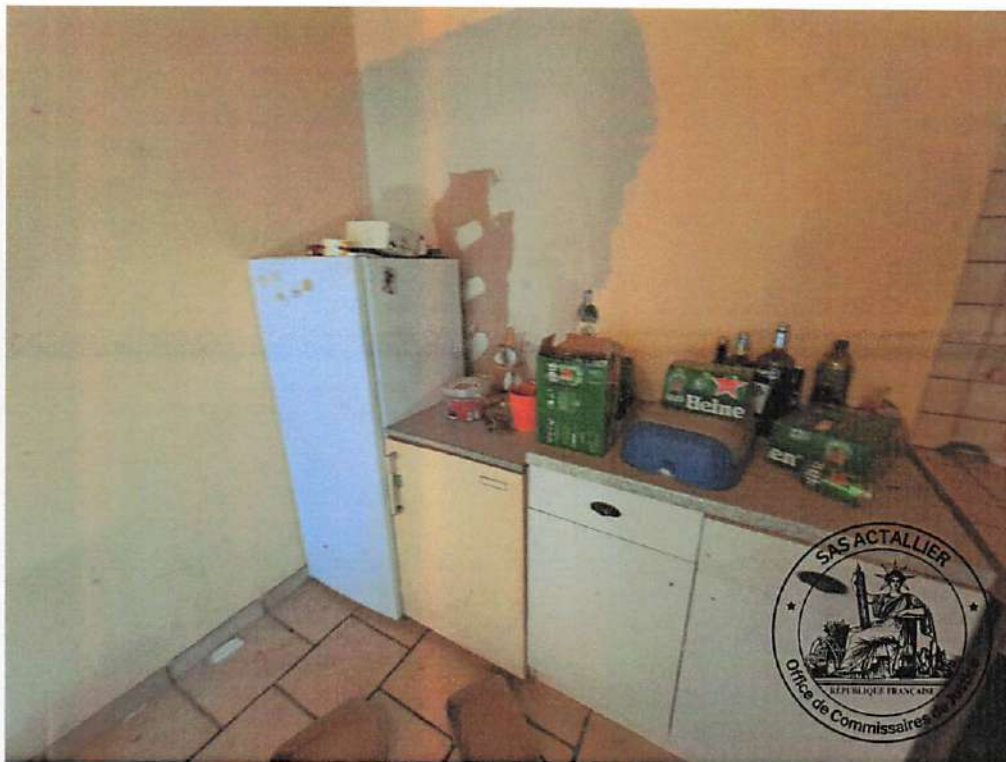
Le sol est en état d'usage, avec des traces visibles de salissure. Certains carreaux présentent des signes d'usure, notamment vers le centre de la pièce.

Je remarque que les murs sont dans un état inégal. Le mur à gauche de la fenêtre présente quelques marques, tandis que le mur adjacent à la porte révèle une peinture inachevée. Le mur opposé à l'entrée est relativement propre, bien qu'il présente quelques traces.

Le plafond est en bon état général, mais je note de légères traces d'usure visibles le long des joints en bois.

Les fenêtres de la pièce sont en très mauvais état. Toutefois, je remarque que le cadre de l'une d'elles semble vieilli. Les portes sont en bon état, même si l'une d'elles présente des éclats de peinture en partie basse.

Il y a un réfrigérateur présent, avec quelques éraflures mineures sur sa surface.

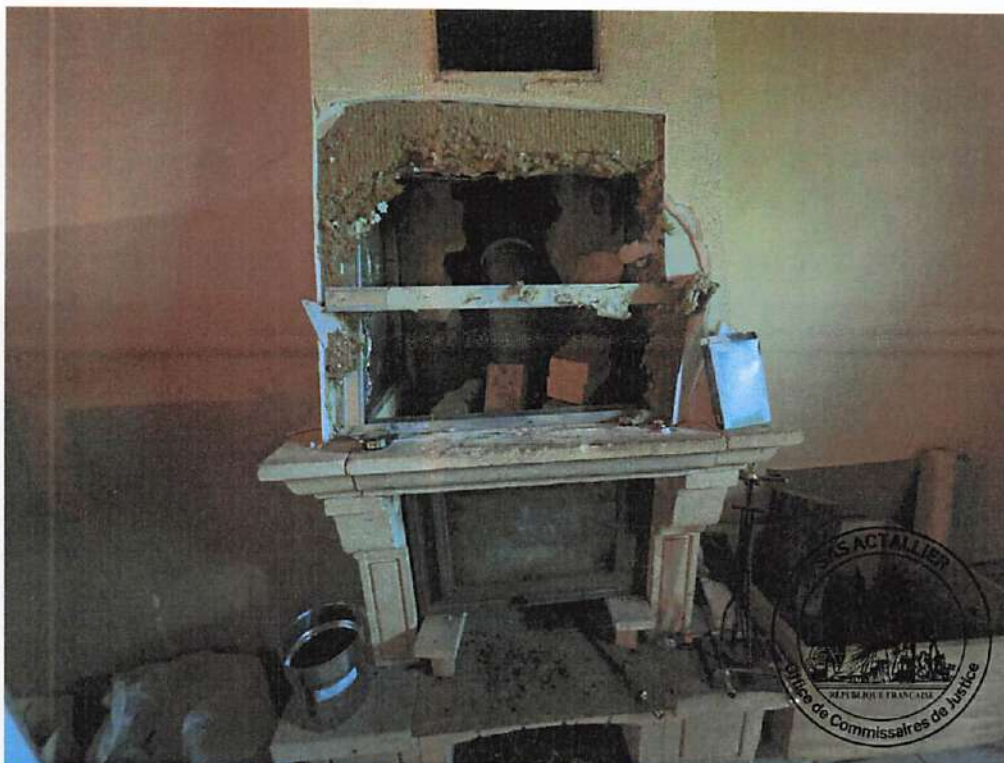
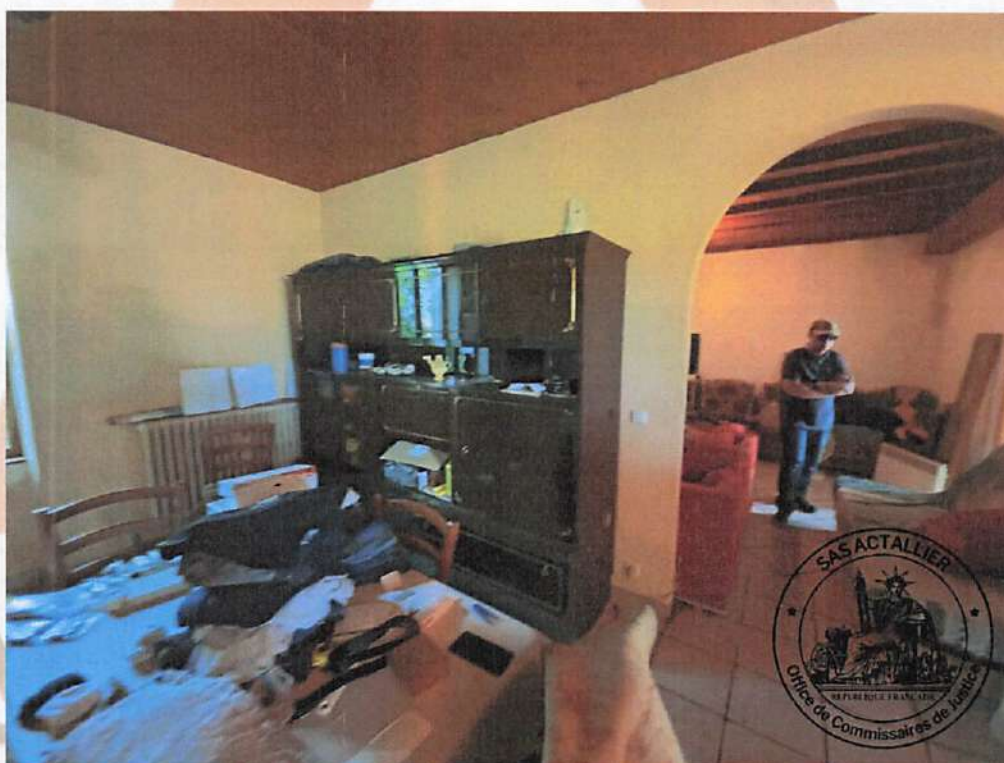
Le sol est en bon état d'usage général, avec quelques signes d'usure mineure. Aucune fissure ou anomalie visible n'est constatée.

Les murs sont en bon état général, présentant une teinte uniforme. Aucune anomalie significative n'est observée.

Le plafond ne présente ni décoloration ni fissures, confirmant un bon état général.

J'observe que la fenêtre de la pièce est en bon état, sans rayures significatives et elle se ferme sans difficulté apparente.

La porte a quelques éclats de peinture en partie basse, mais elle demeure pleinement fonctionnelle.

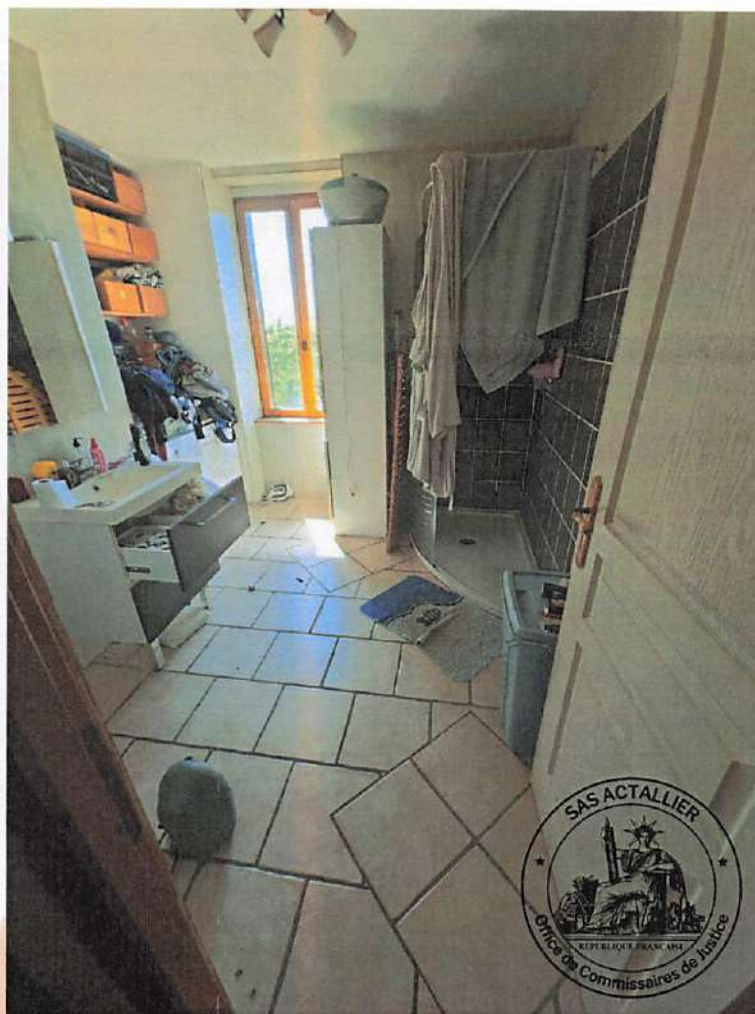
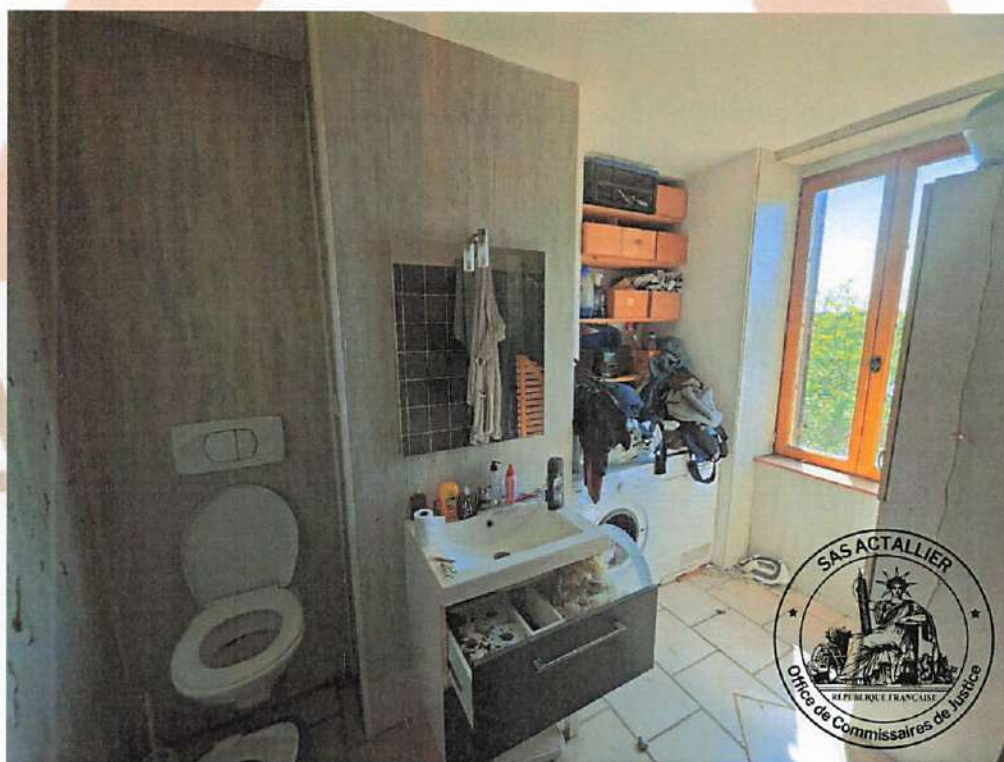
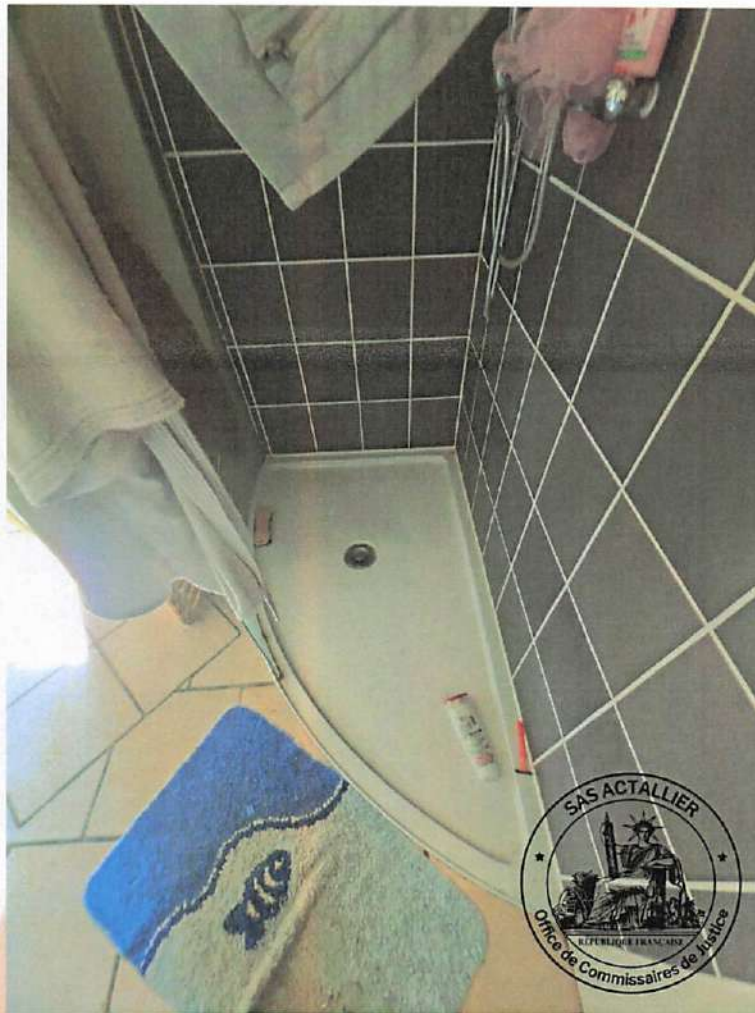
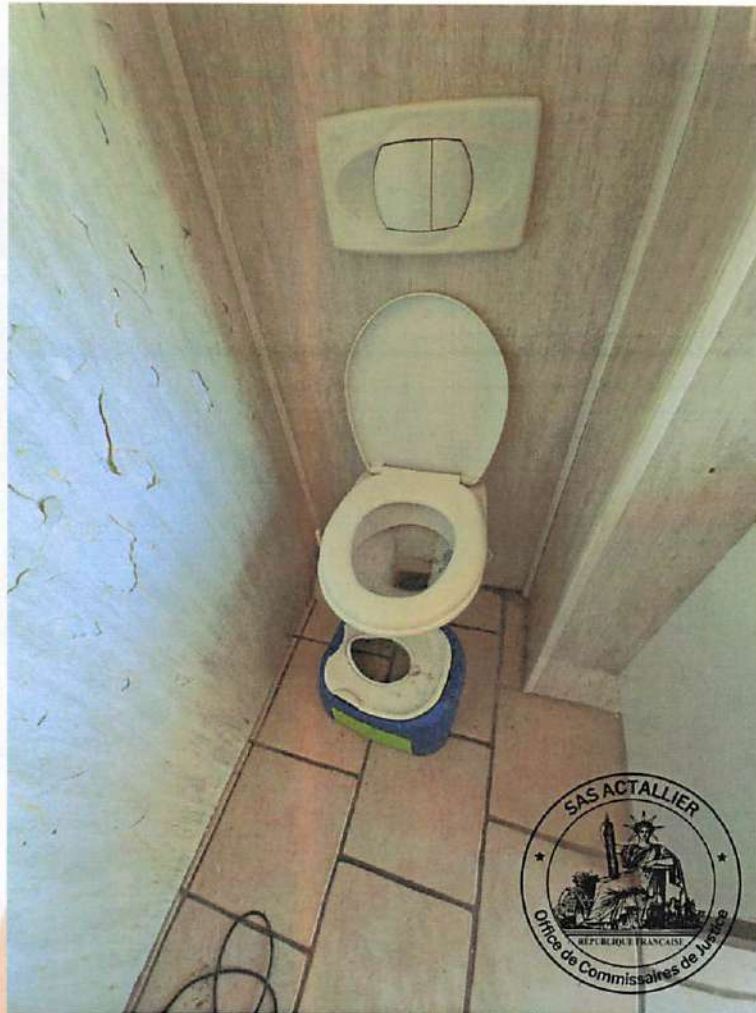
Sol carrelé, murs faïencés au niveau de la cabine de douche et lambrissés sur les autres murs (lambris en très mauvais état).

Une fenêtre sur châssis bois double vitrage en mauvais état.

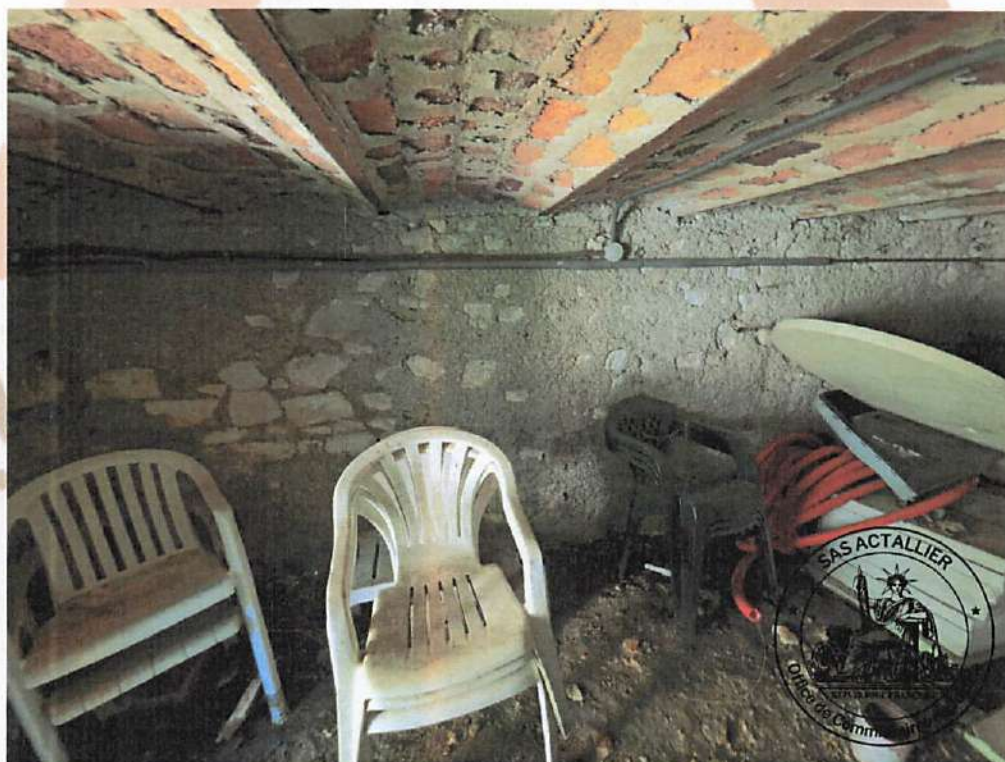
Photographie n° 58 - 30/04/2025 14:57:54

J'observe que le sol présente une usure notable avec des traces de décoloration et plusieurs fissures dispersées. De légères traces de saleté sont visibles à divers endroits.

Les murs contiennent plusieurs marques de salissure. Le mur adjacent à la porte d'entrée affiche quelques éraflures verticales, tandis que le mur opposé à l'entrée comporte une fissure horizontale notable. Des traces de moisissure sont perceptibles sur le mur où se trouve une fenêtre.

Je note que le plafond présente des décolorations ainsi que plusieurs petites fissures éparses. Une infiltration d'humidité est observable dans un coin.

Il est à noter que les fenêtres de la pièce présentent des traces évidentes de condensation. Quelques éraflures sont visibles sur les vitres, et une fenêtre semble avoir une difficulté de fermeture. Les portes affichent quelques rayures et dégradations mineures, notamment des éclats de peinture sur les bords inférieurs.

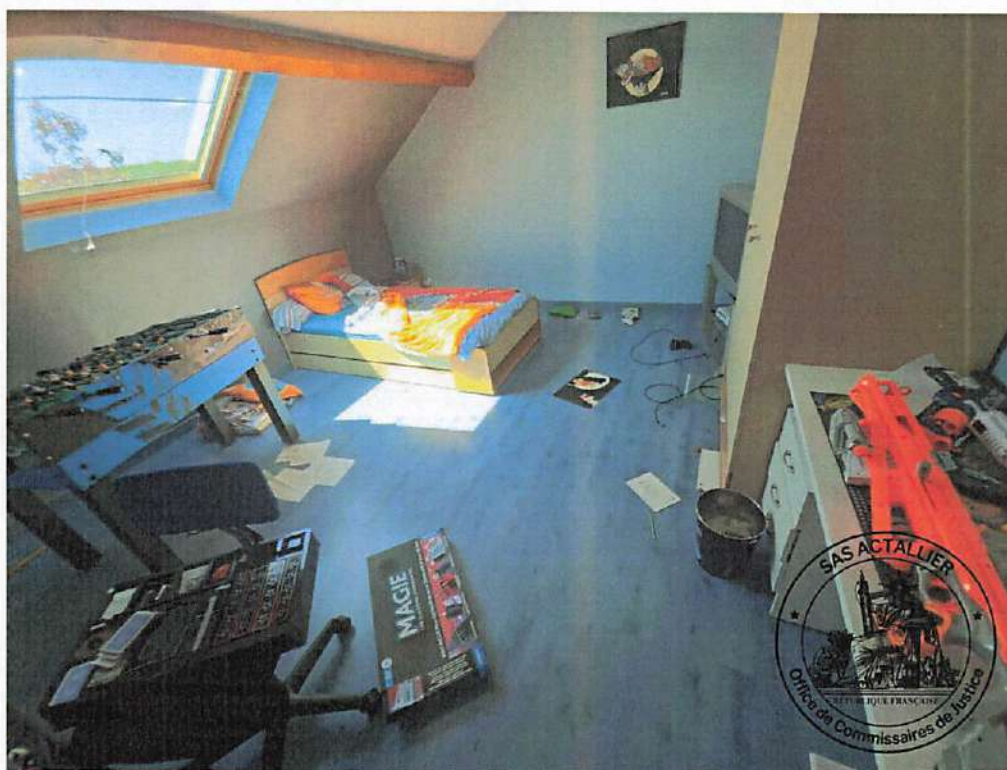
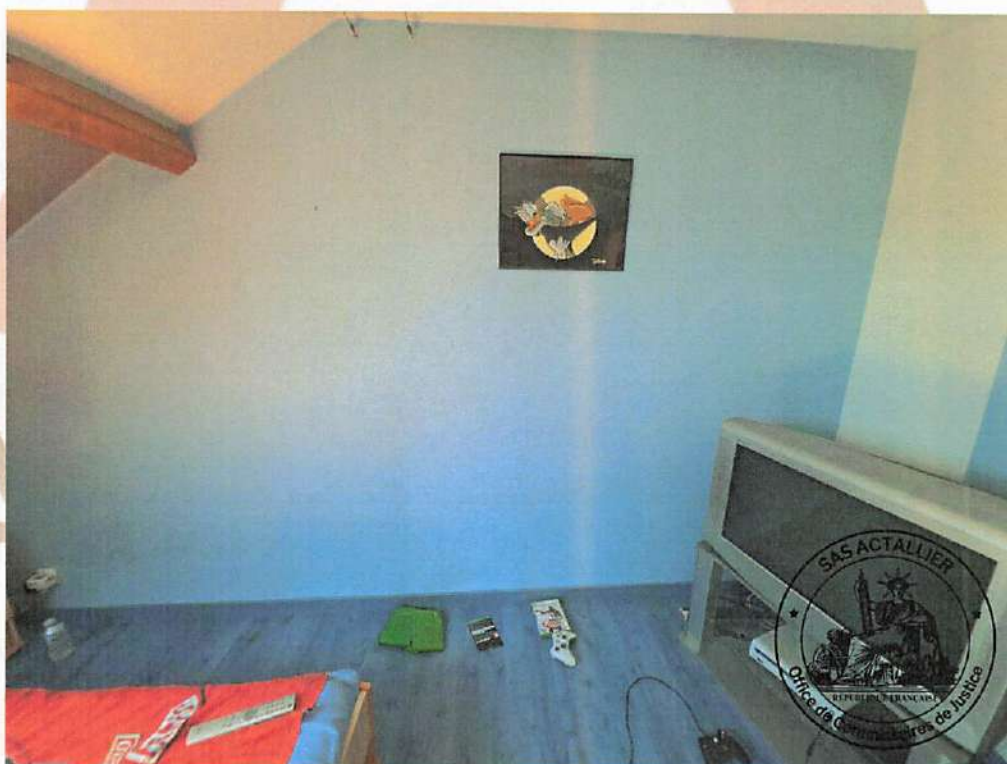
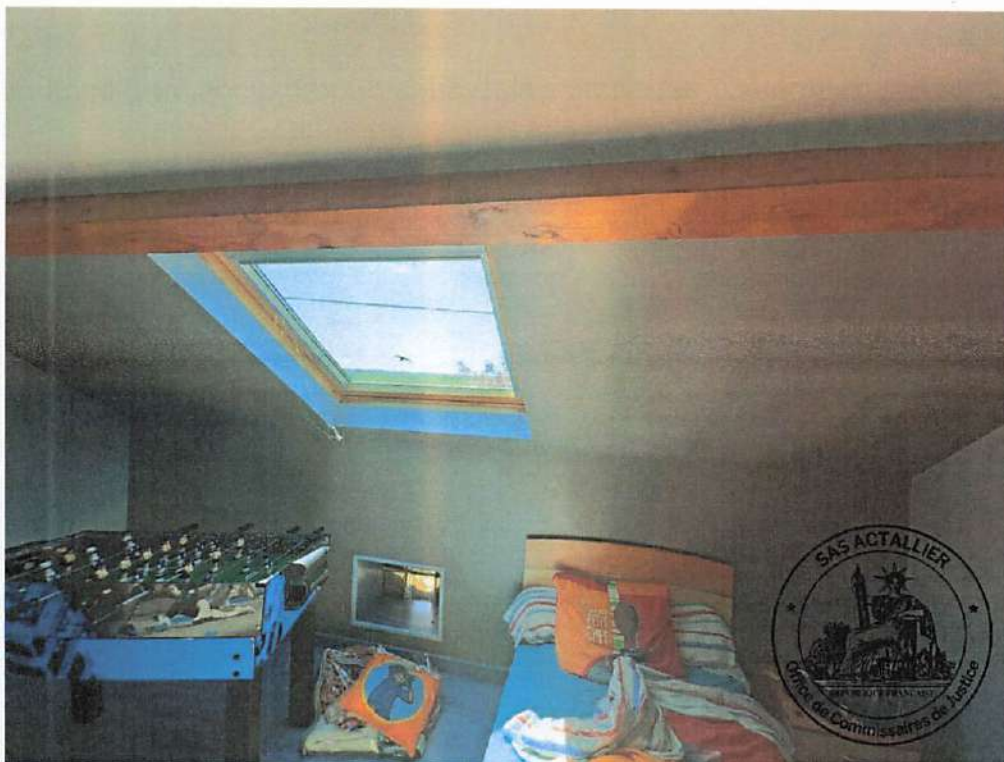
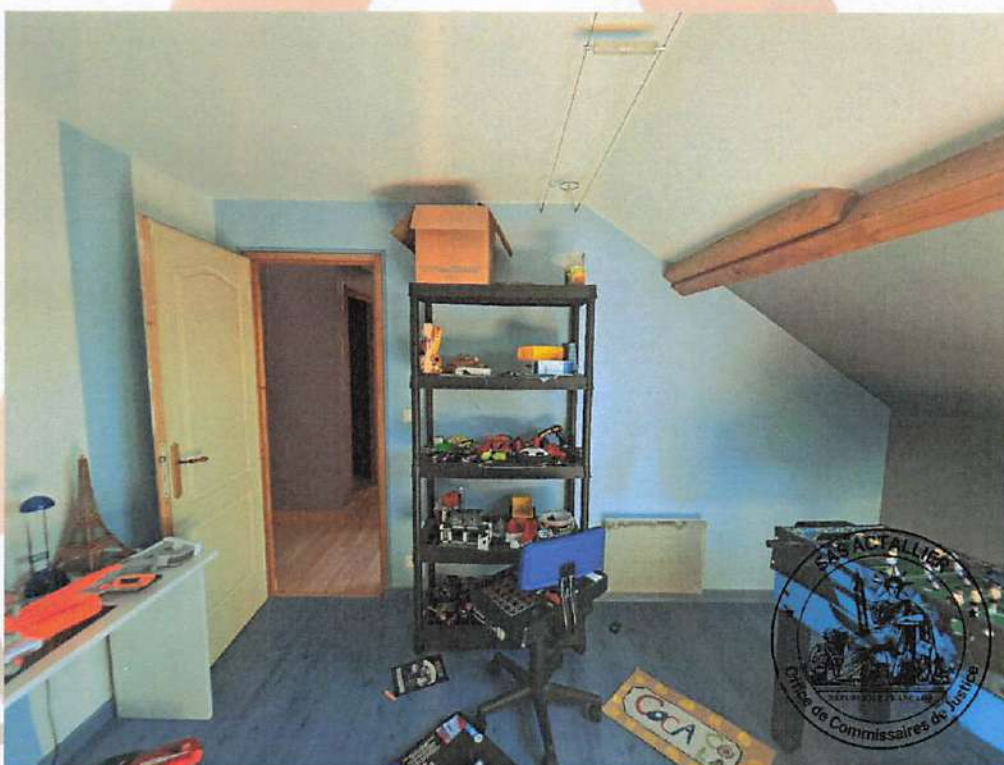
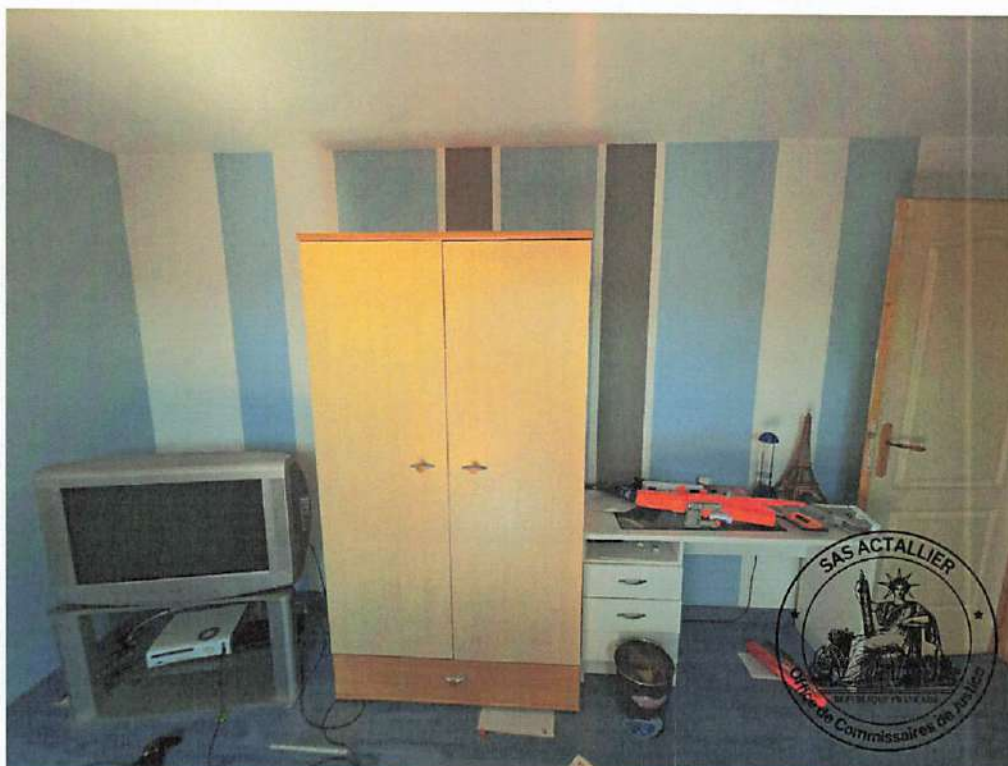
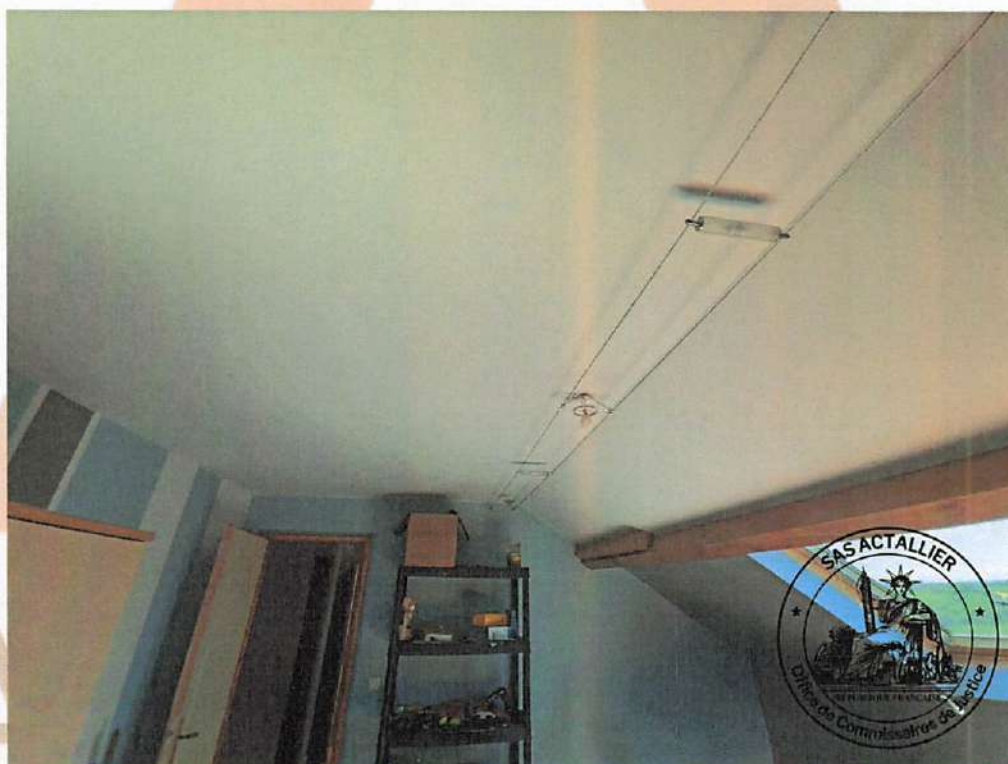
Le plafond apparaît en bon état général, exempt de décolorations et de fissures apparentes.

Je note que la fenêtre de la pièce est en bon état, sans dégradations visibles. Il est également à noter que la porte est en bon état général, sans aucune anomalie observable.

La pièce est dotée de plusieurs interrupteurs à proximité de la porte, lesquels ne présentent aucune anomalie visible. Le dispositif d'éclairage fixé au plafond est en bon état général.

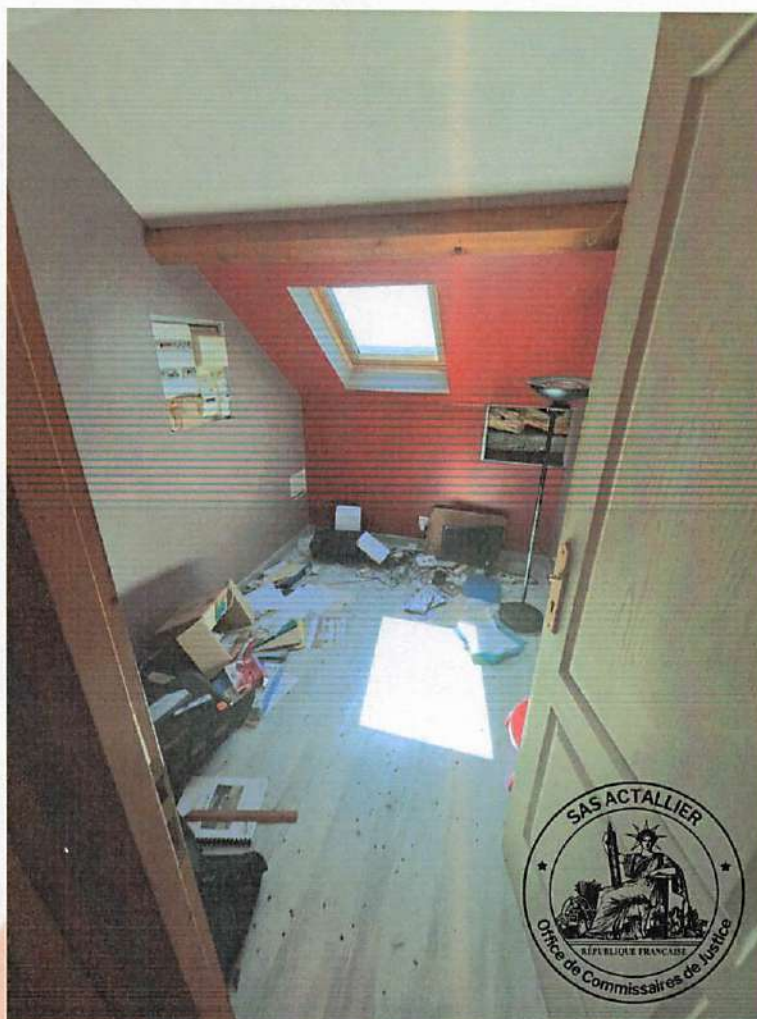
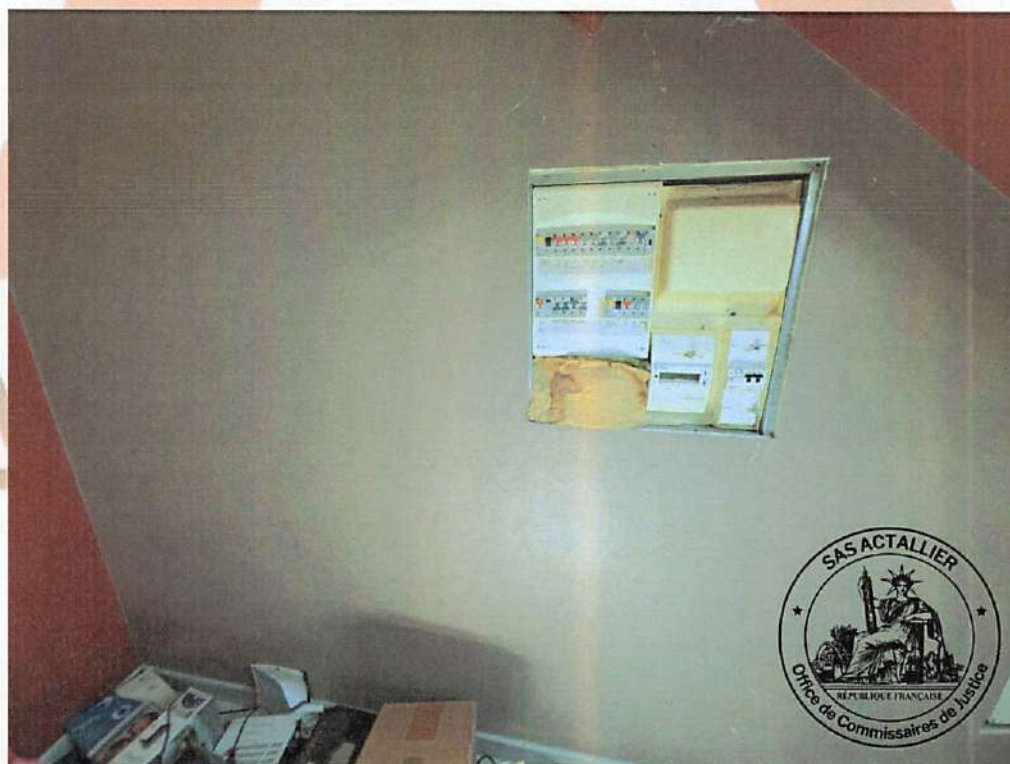
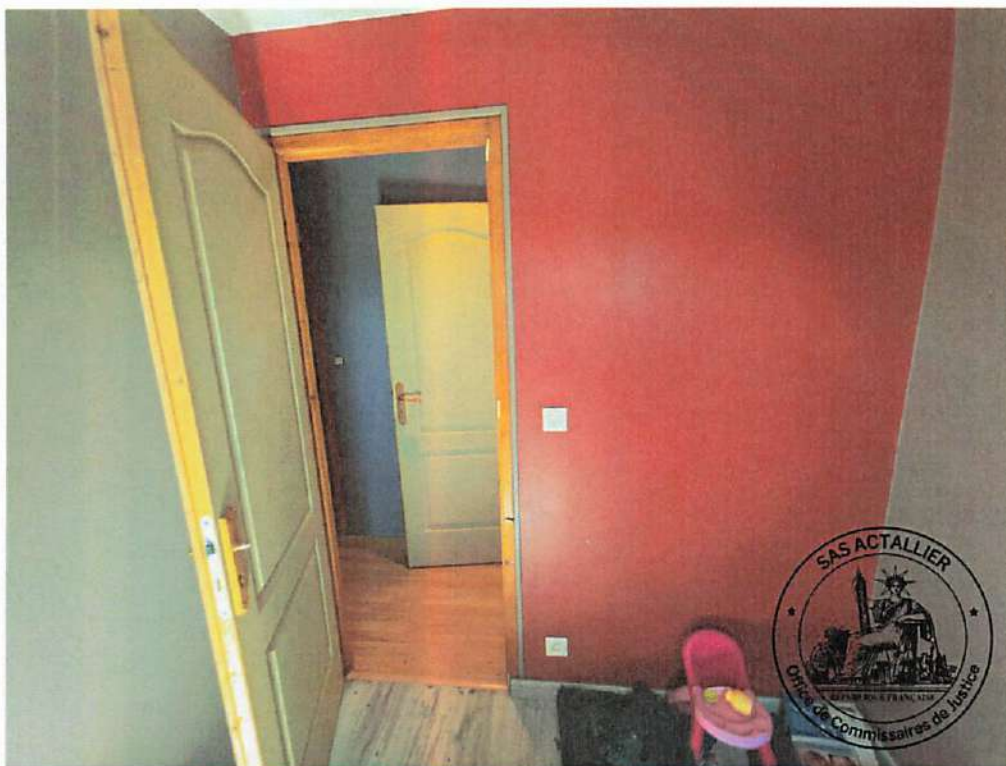
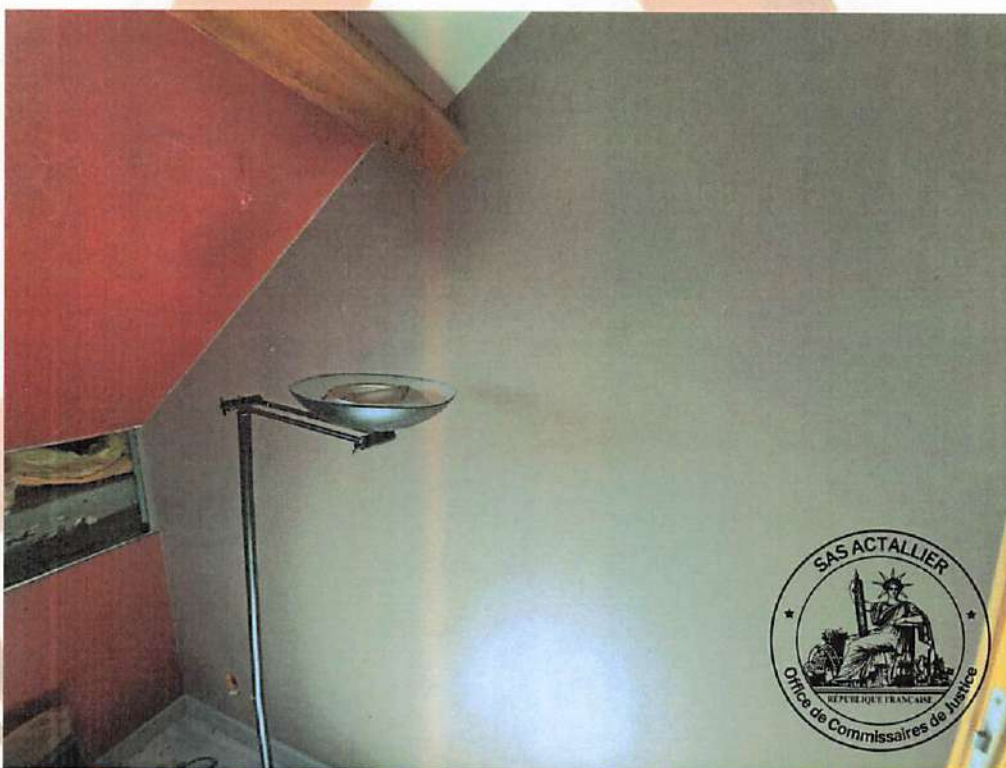
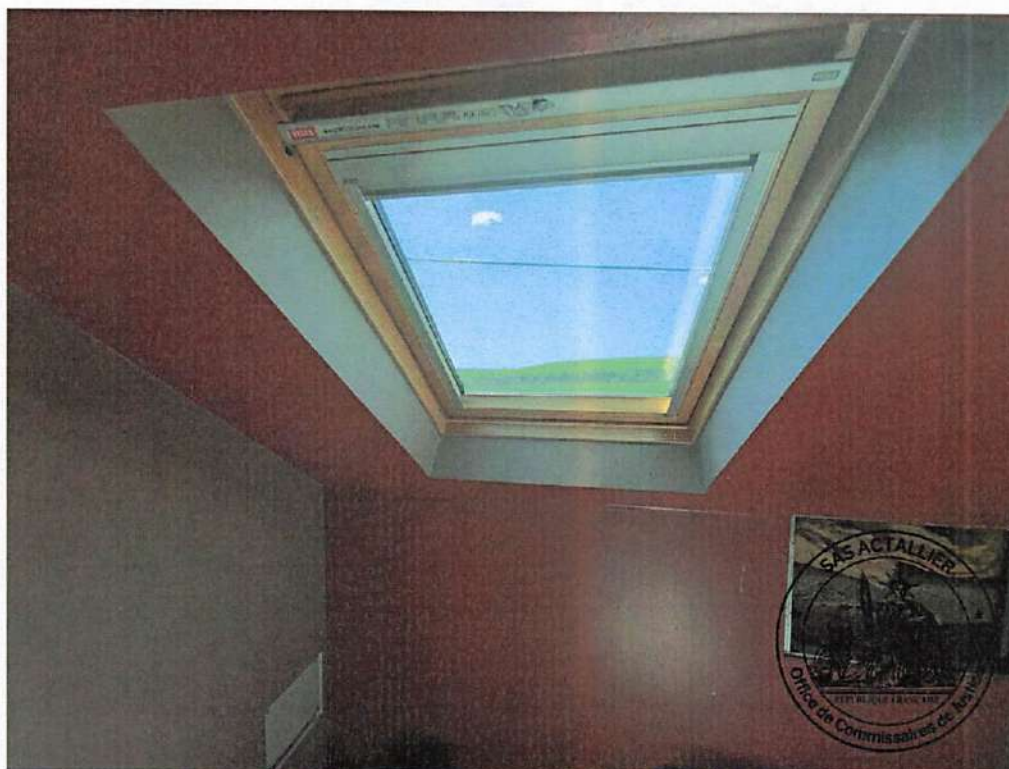
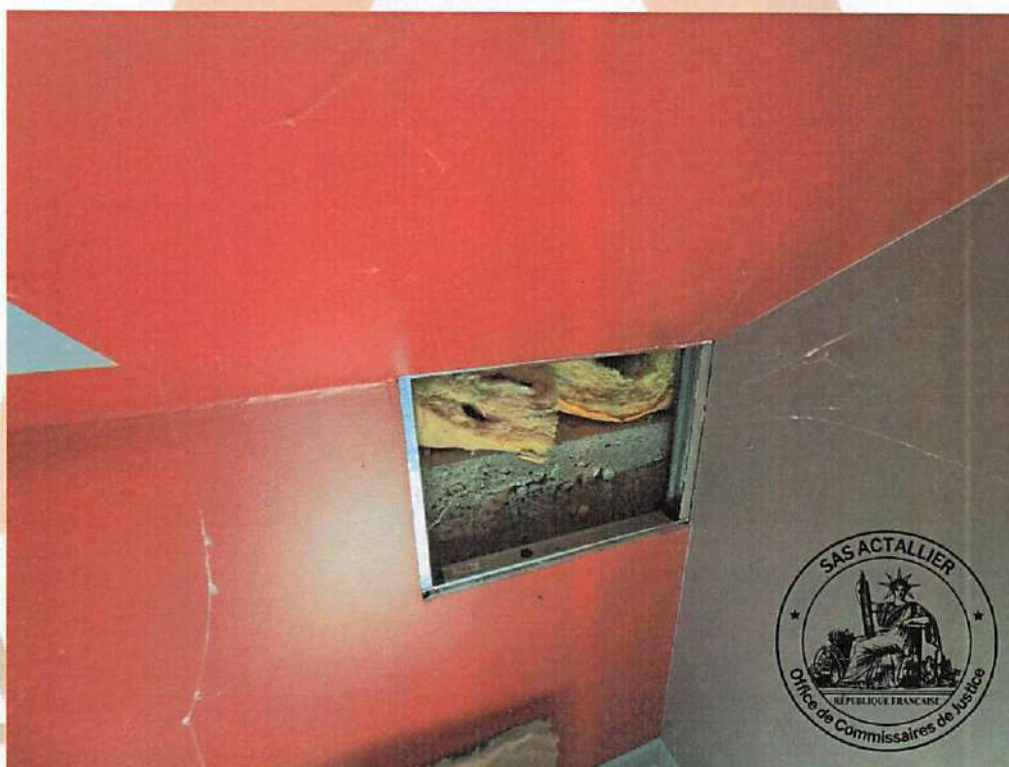
Je constate que le revêtement du sol se trouve en bon état général, exempt d'usure significative ainsi que d'anomalies telles que fissures ou taches.

Les murs sont également en bon état. Je remarque néanmoins la présence de traces de salissures sur le mur adjacent à la fenêtre. Aucun autre mur ne présente de rayures ou de fissures visibles.

J'observe que le plafond est uniforme et en bon état, sans signes de décoloration ni anomalies visibles, telles que des taches d'humidité.

Il est à noter que les fenêtres sont en bon état général, sans dégradations significatives. Les portes d'accès sont également en bon état, sans rayures ni éclats visibles.

Je relève que la pièce est équipée de divers interrupteurs et prises électriques, qui apparaissent sans anomalie visible. Les luminaires sont également en bon état.

Je note la présence d'un élément de chauffage en bon état, sans dégradations ou anomalies visibles.
