## PROCES-VERBAL DE DESCRIPTION DES LIEUX

**LE VINGT-SEPT JANVIER DEUX MILLE VINGT-SIX  
A 09H30**

15 rue Luc Dagobert à PERPIGNAN (66000)

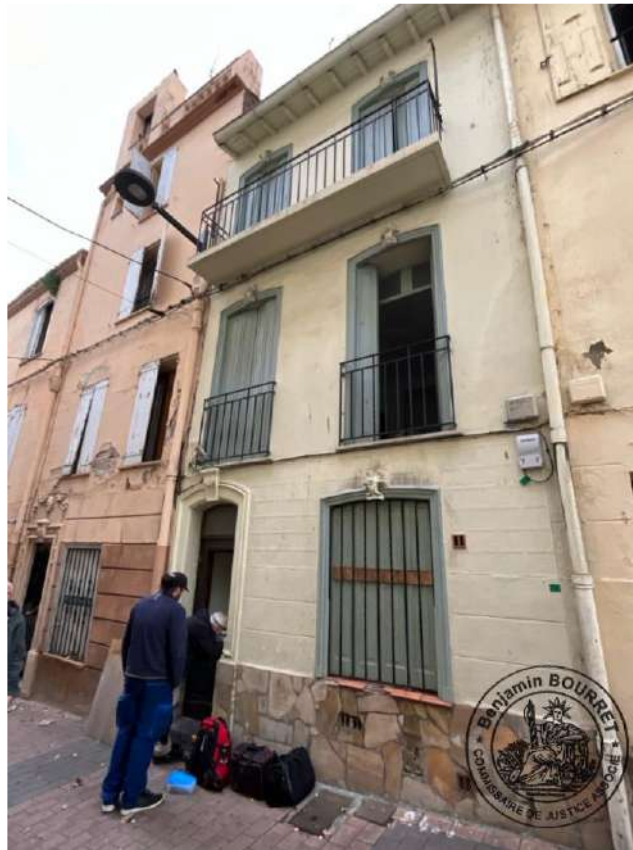
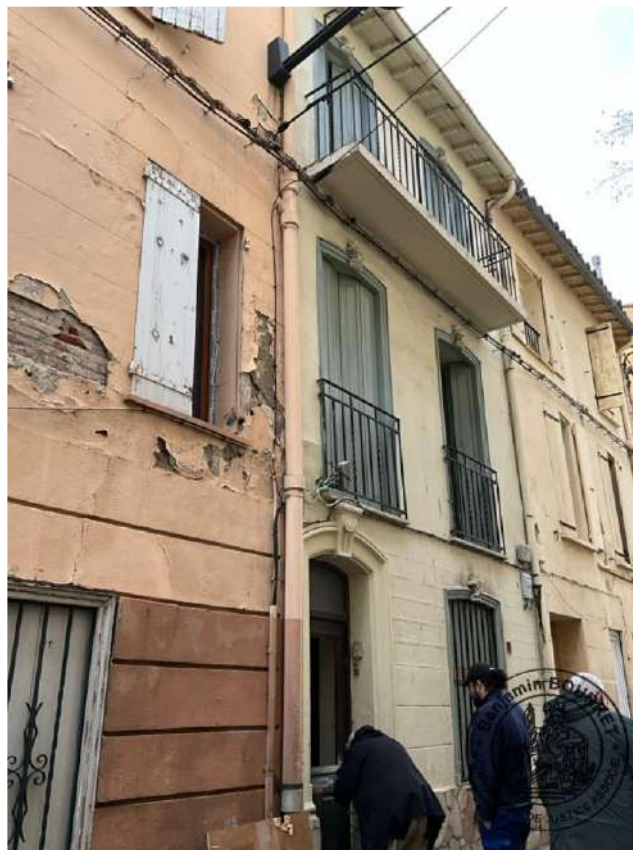
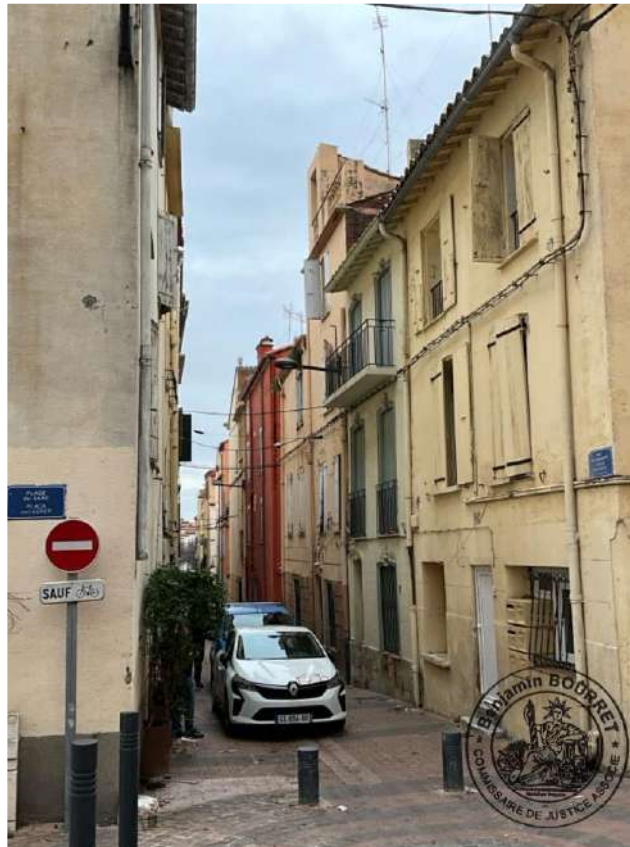
La porte d'entrée en bois de l'immeuble saisi est fortement dégradée.

Le vitrage central est cassé.

Une plaque en bois a été ajoutée et vissée.

Les châteaux sont remplis de végétation.

Diverses fissures sont à observer sur la façade.

L'appui de fenêtre carrelé de la fenêtre du rez-de-chaussée est endommagé.

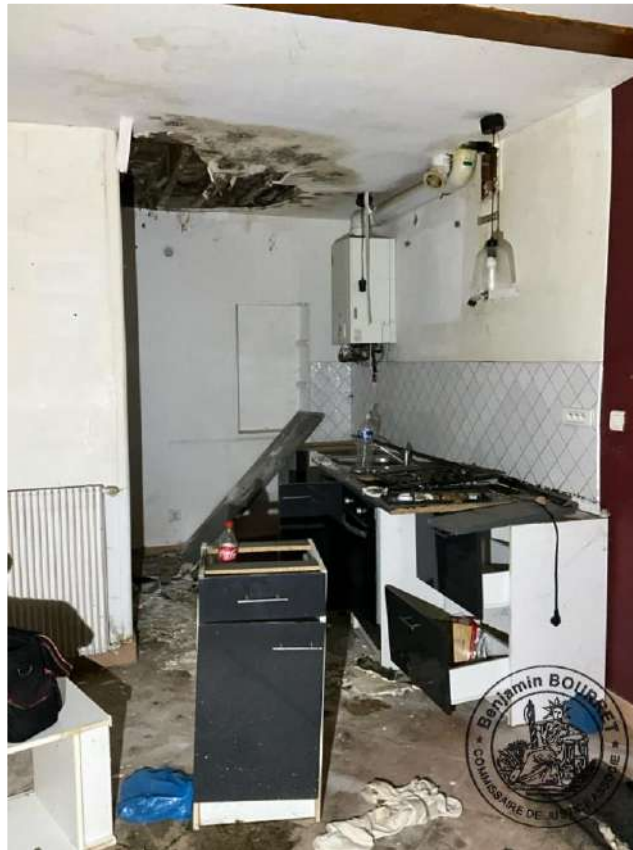
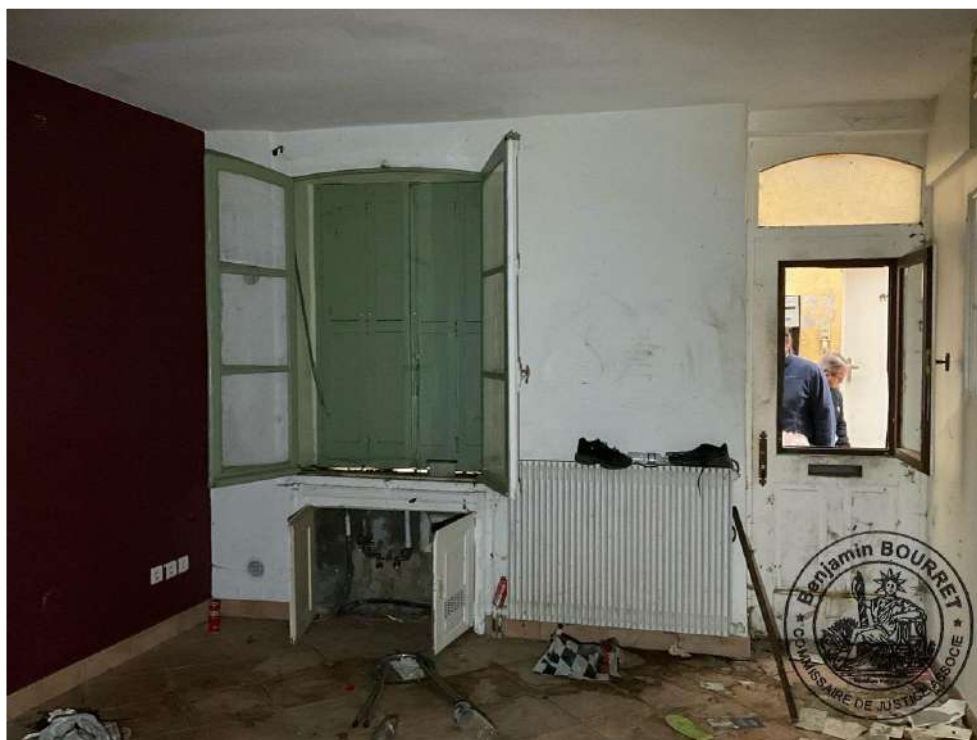
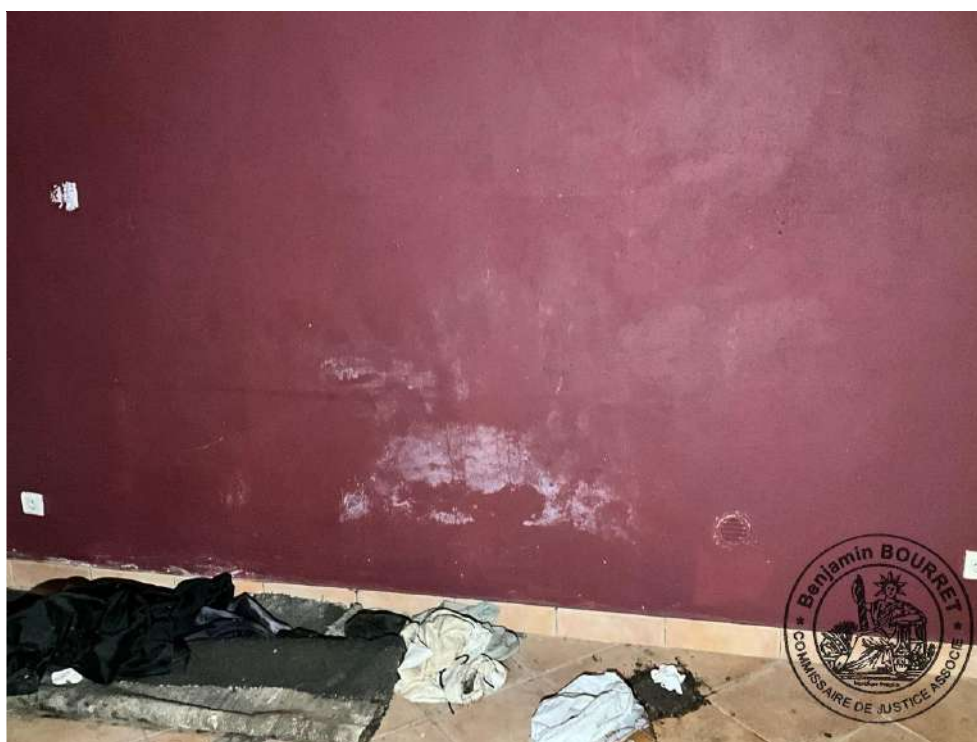
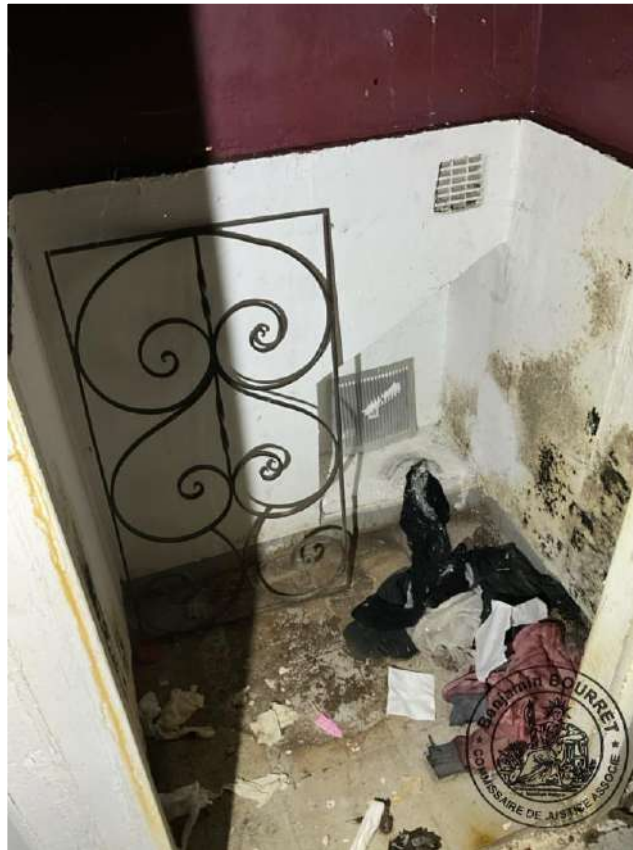
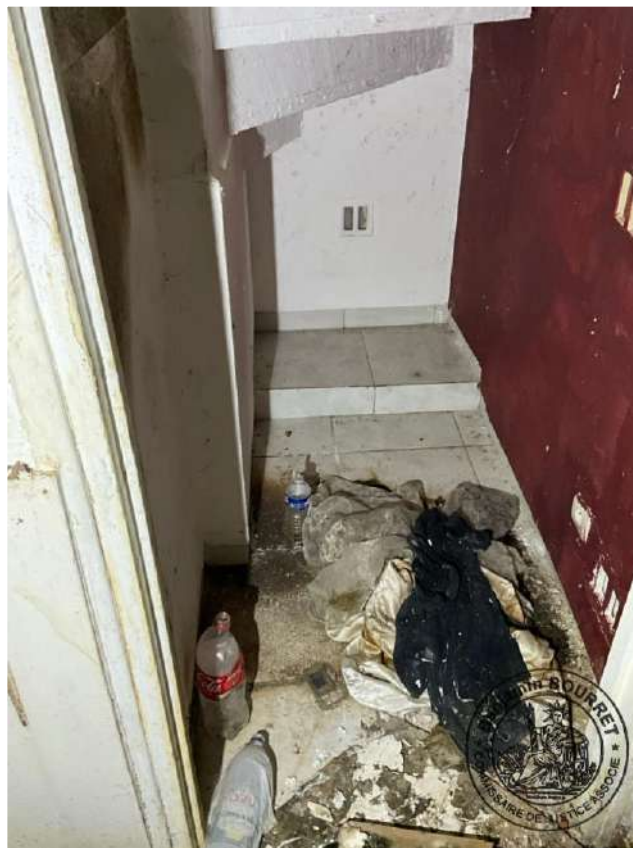
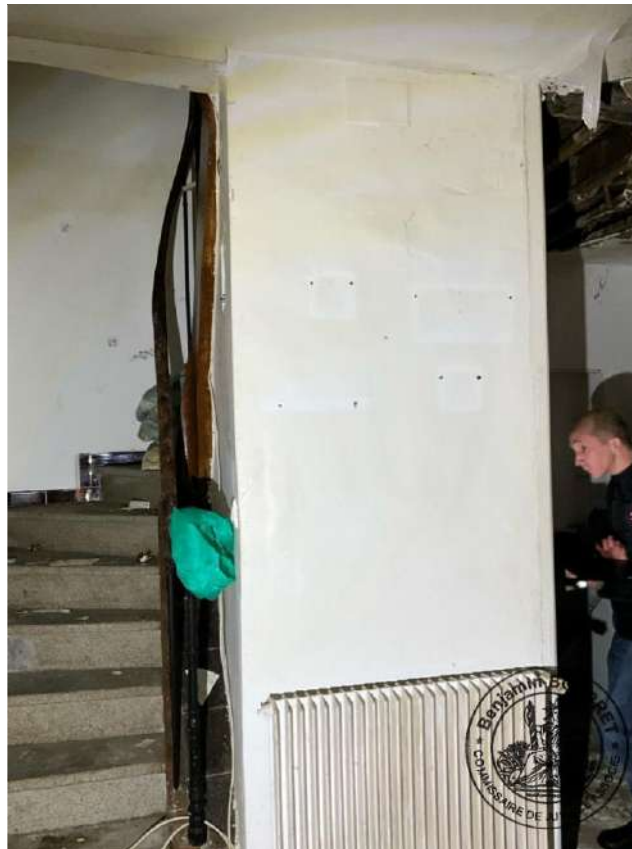
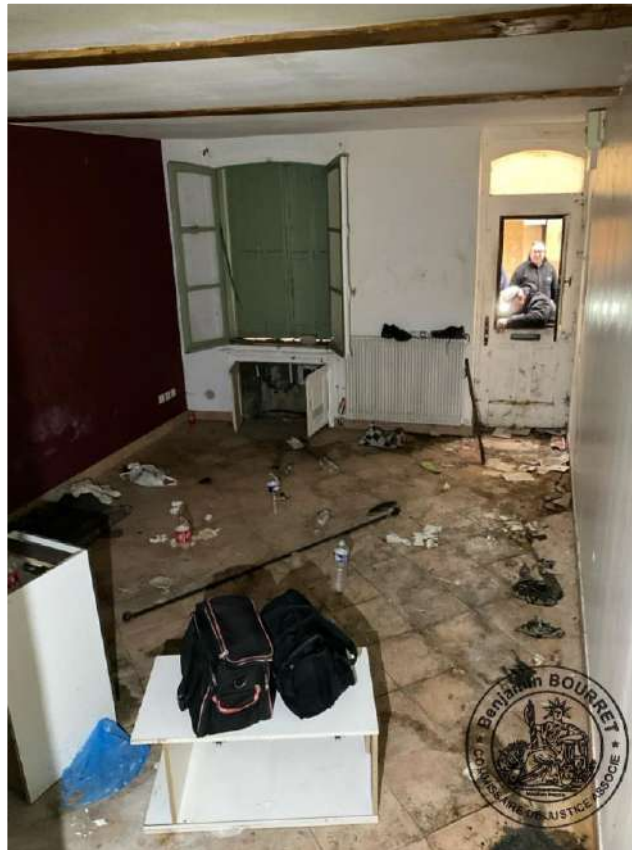
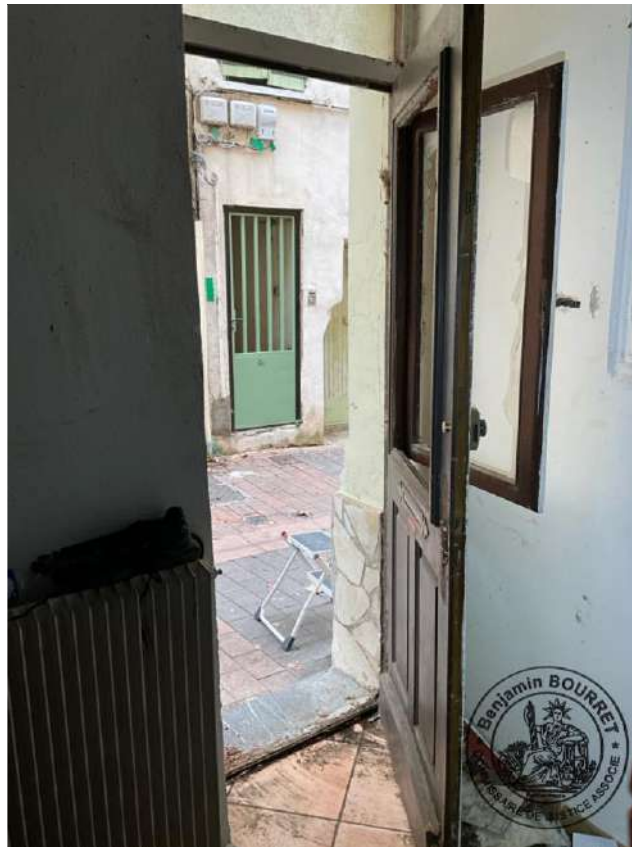
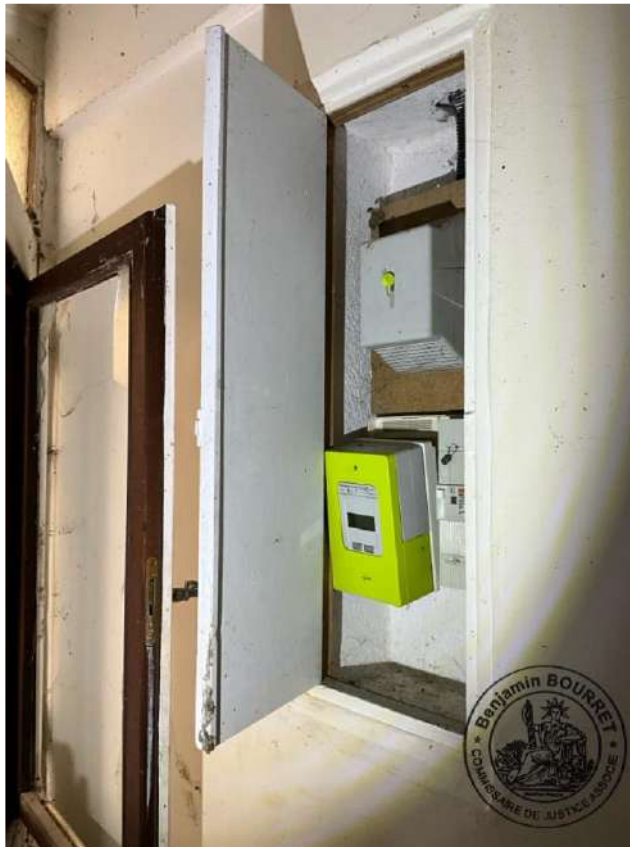
La porte d'entrée en bois est vétuste. Elle a été vissée.

Le séjour et la cuisine sont dans un état déplorable.

De nombreuses infiltrations d'eau sont à observer tant dans le séjour que dans la cuisine.

Les murs de la pièce, en plâtre, sont dégradés.

Le mobilier de cuisine est encrassé et fortement dégradé.

Les radiateurs muraux sont encrassés.

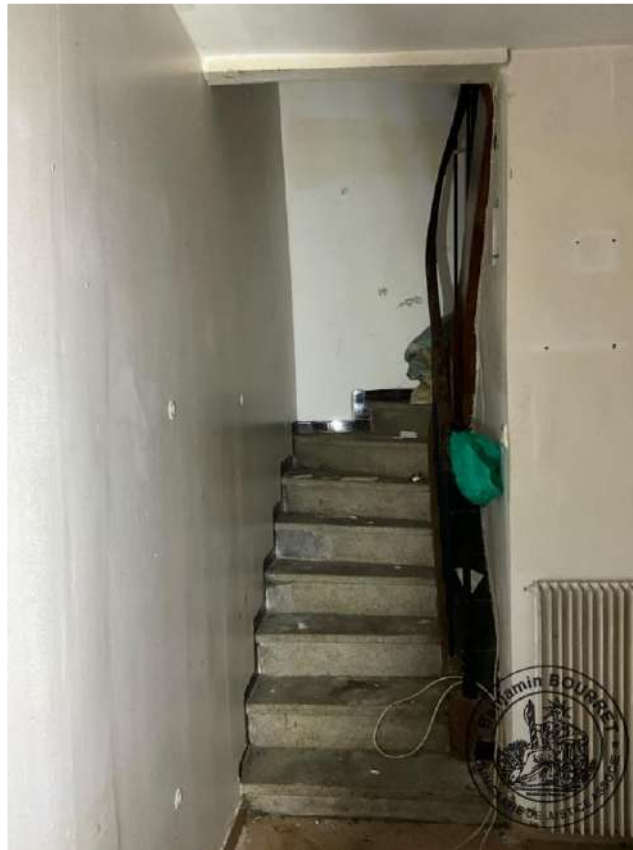
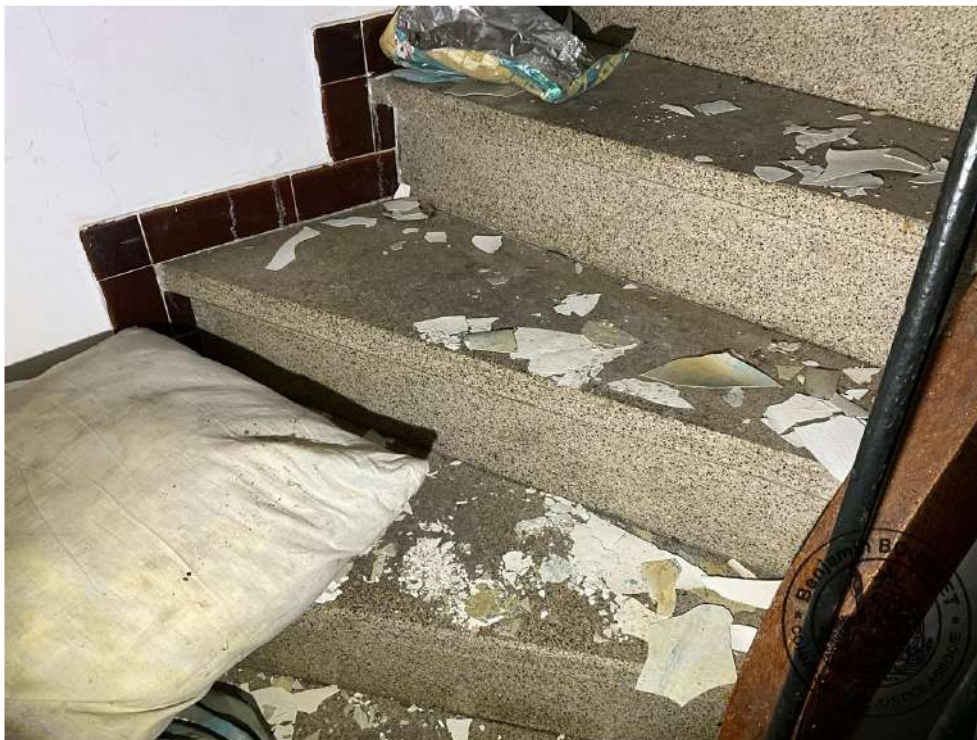
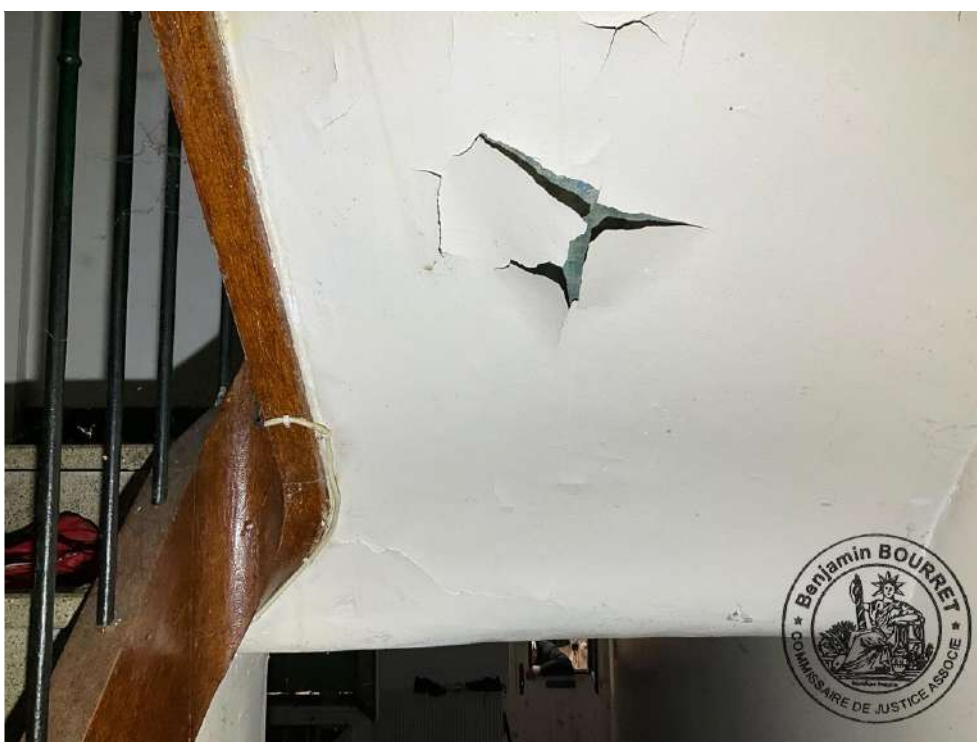
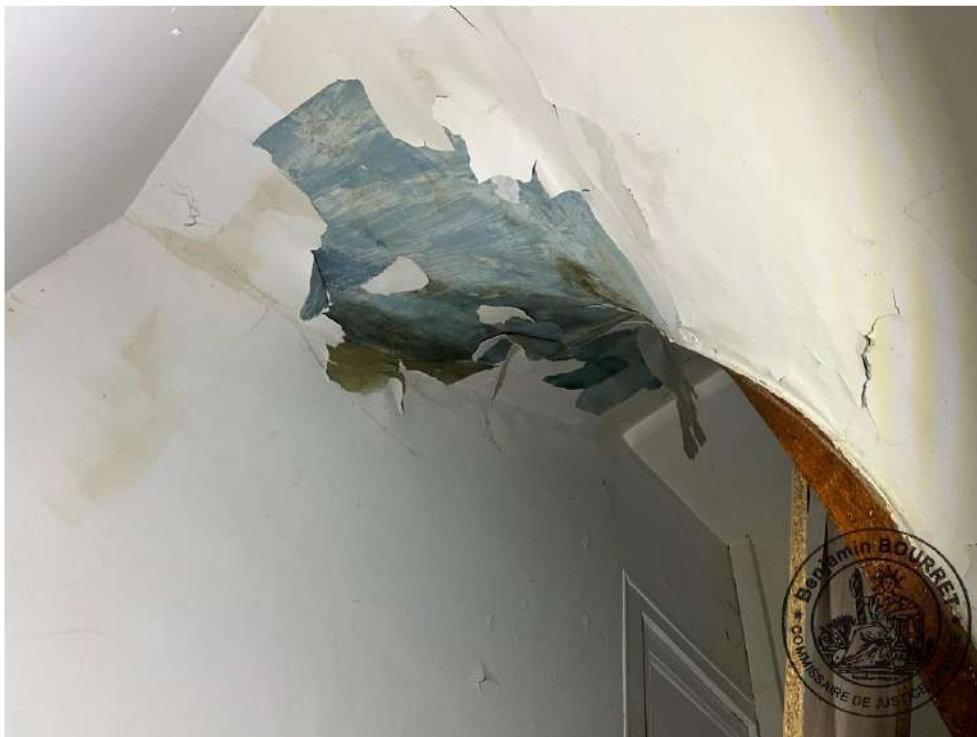
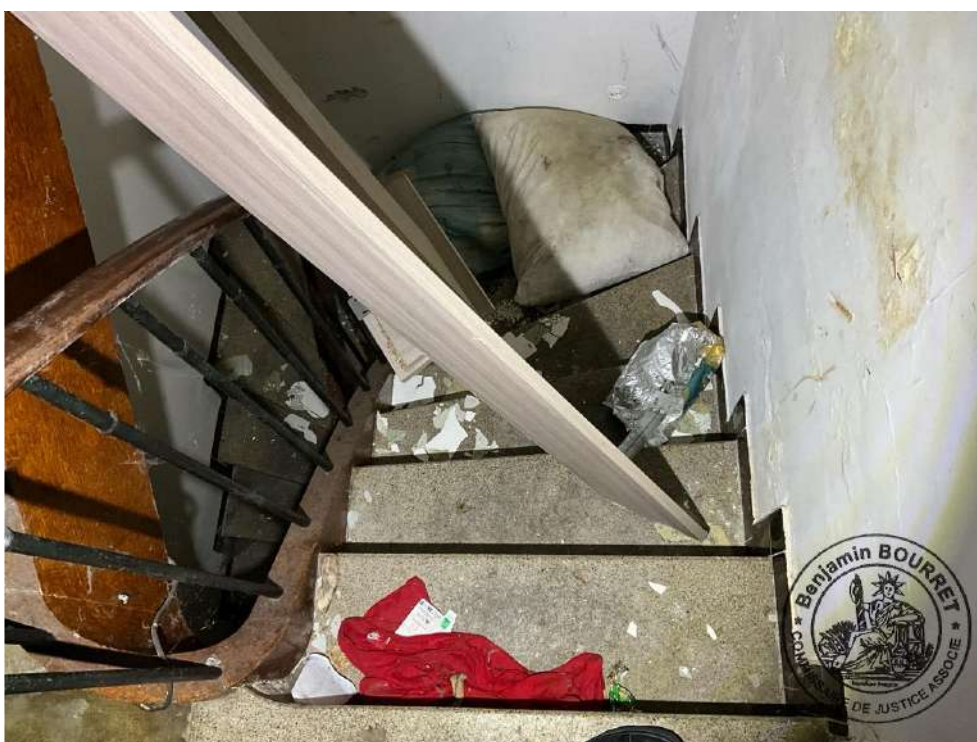
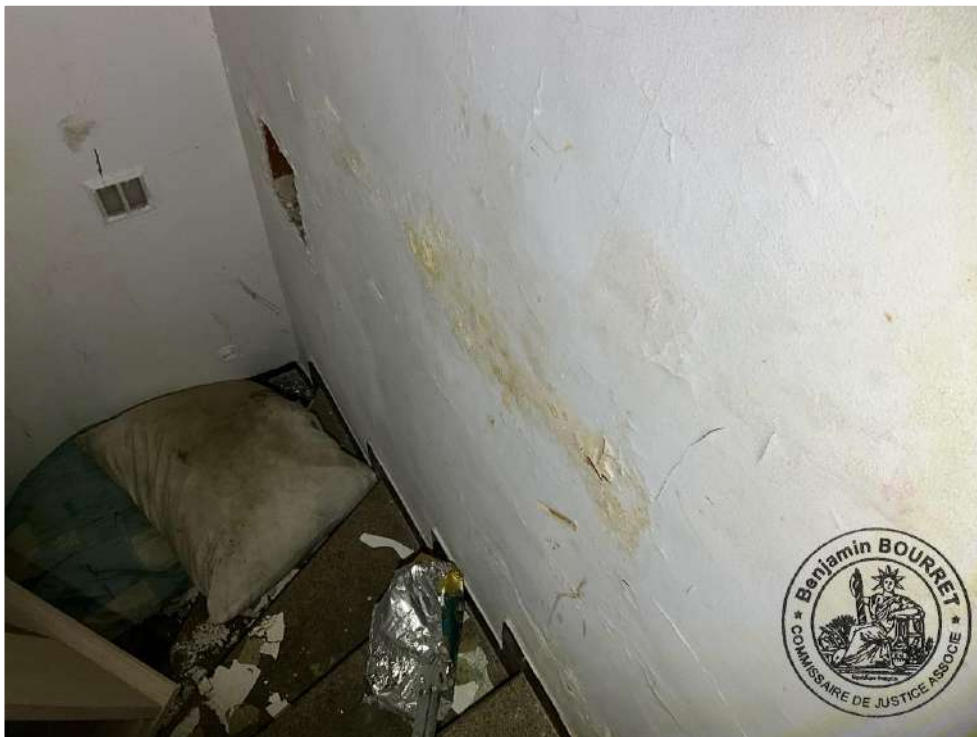
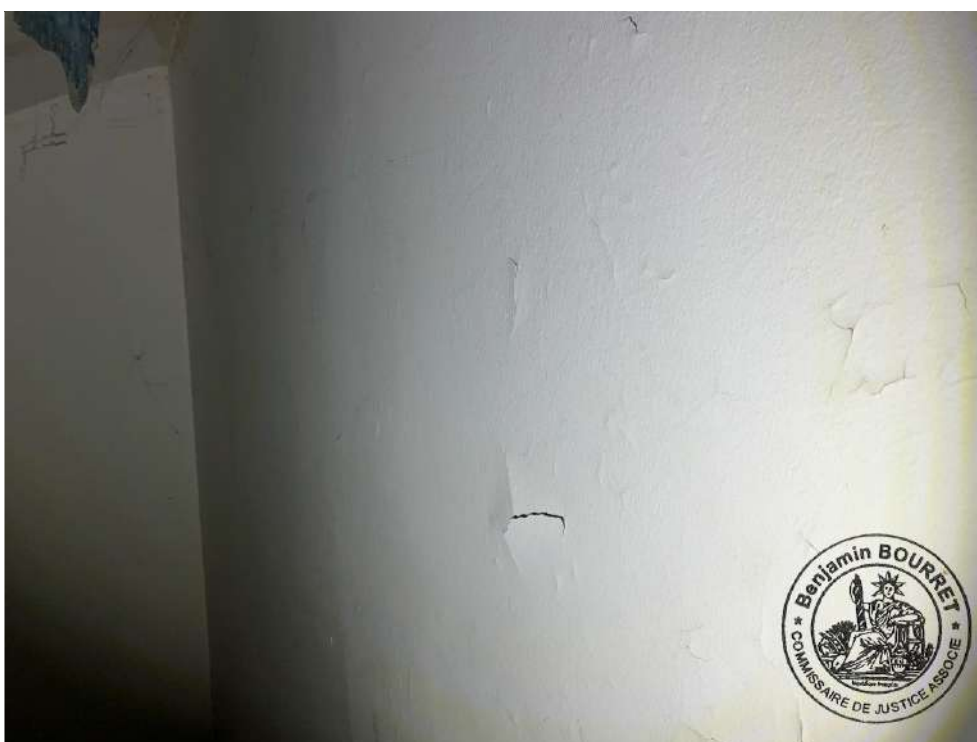
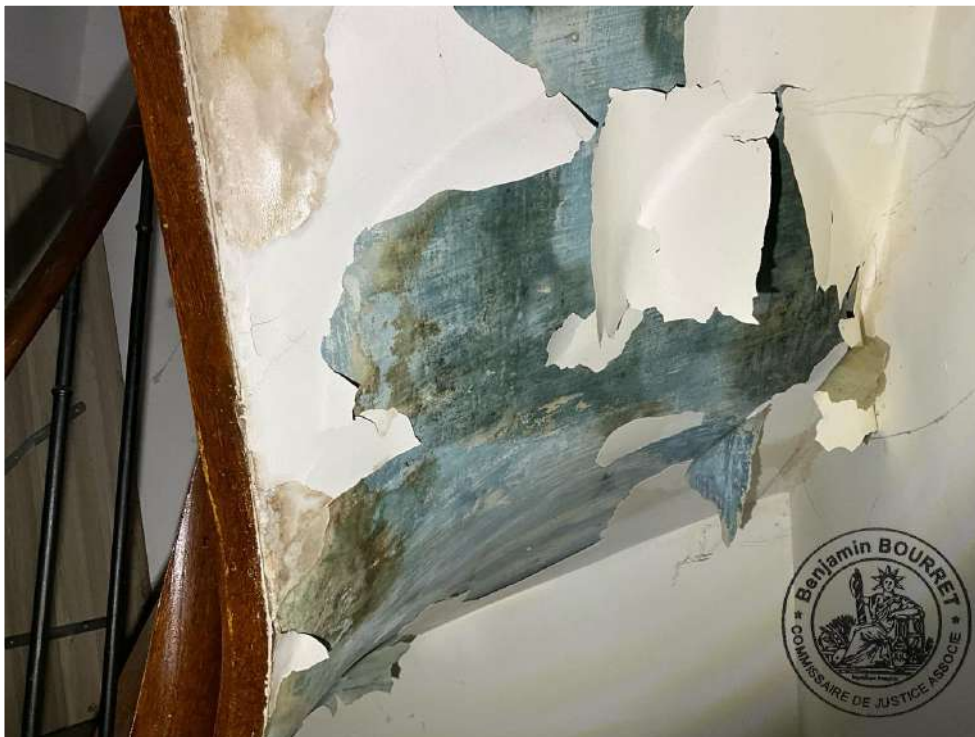
Les murs de l'escalier, en plâtre peints avec une peinture blanche, sont dégradés.

La sous face de la descente d'escalier est dégradée.

Les marches de l'escalier sont encombrées de meubles, déchets et débris de plâtre.

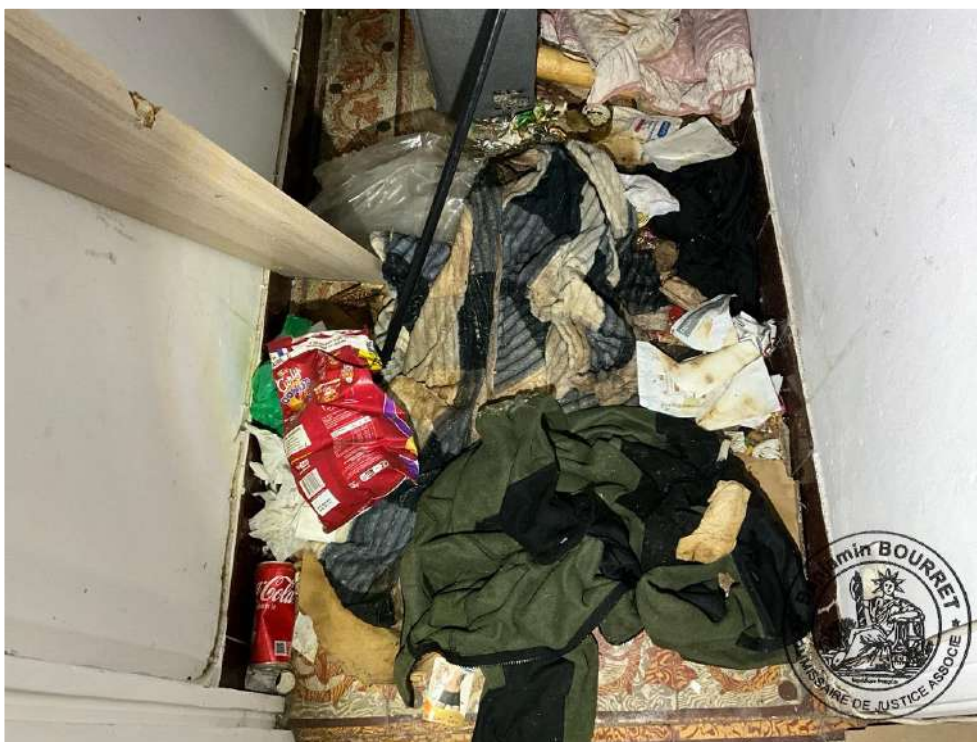
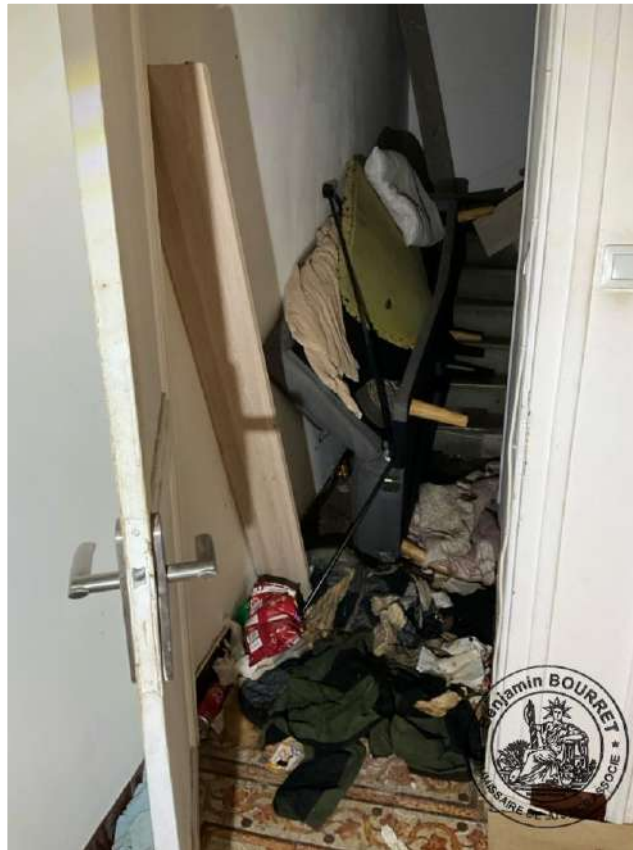
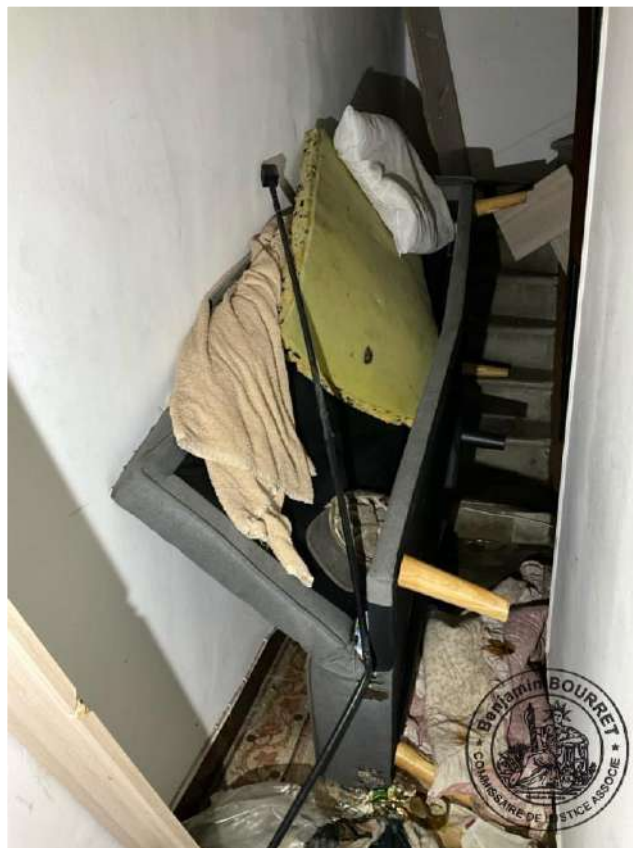
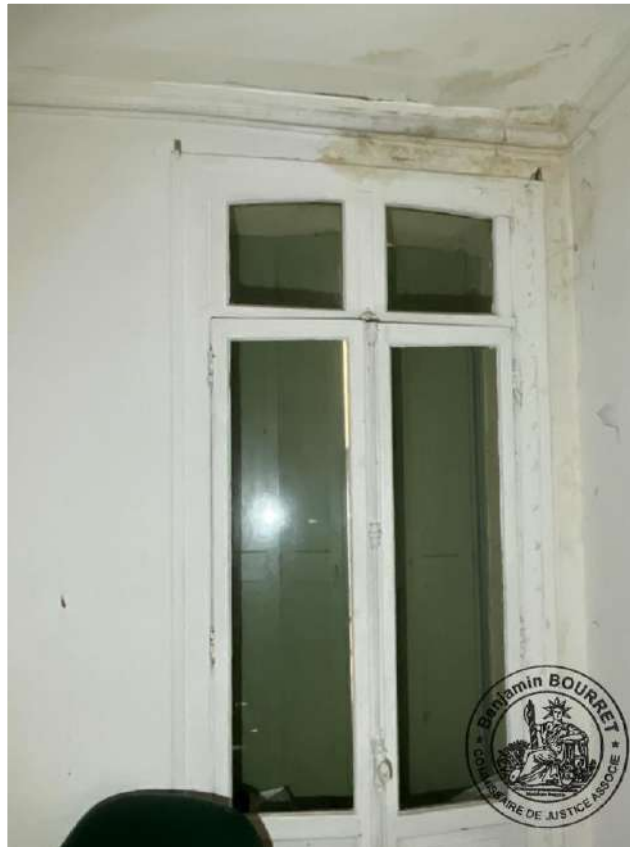
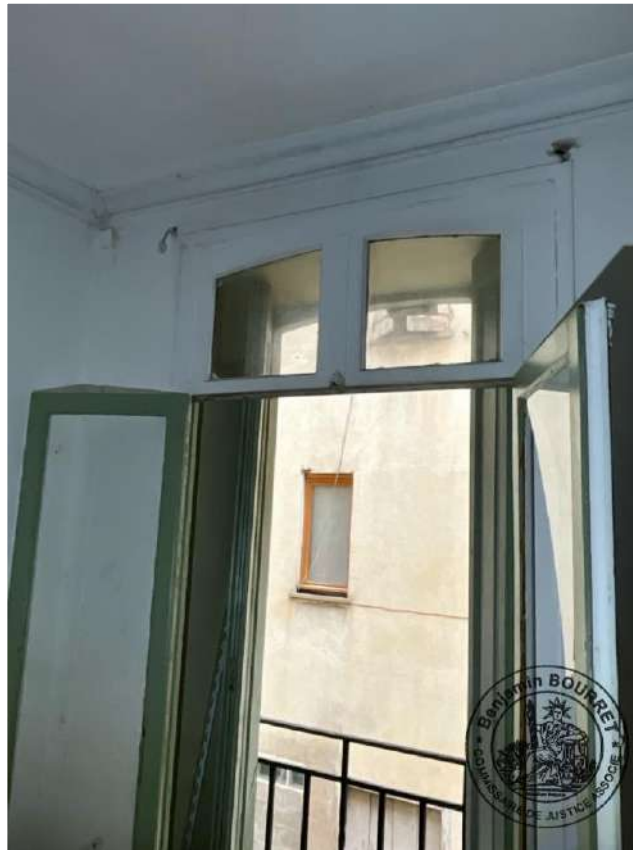
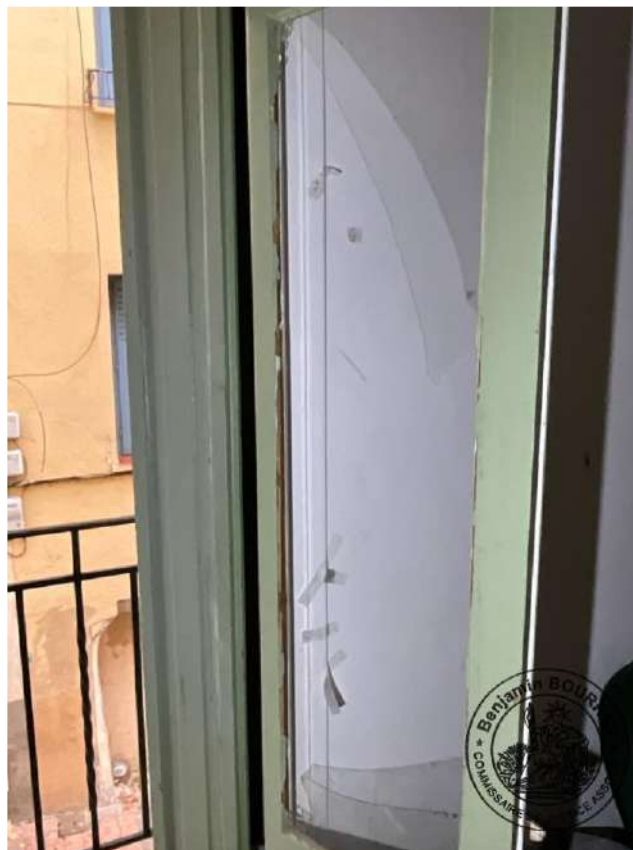
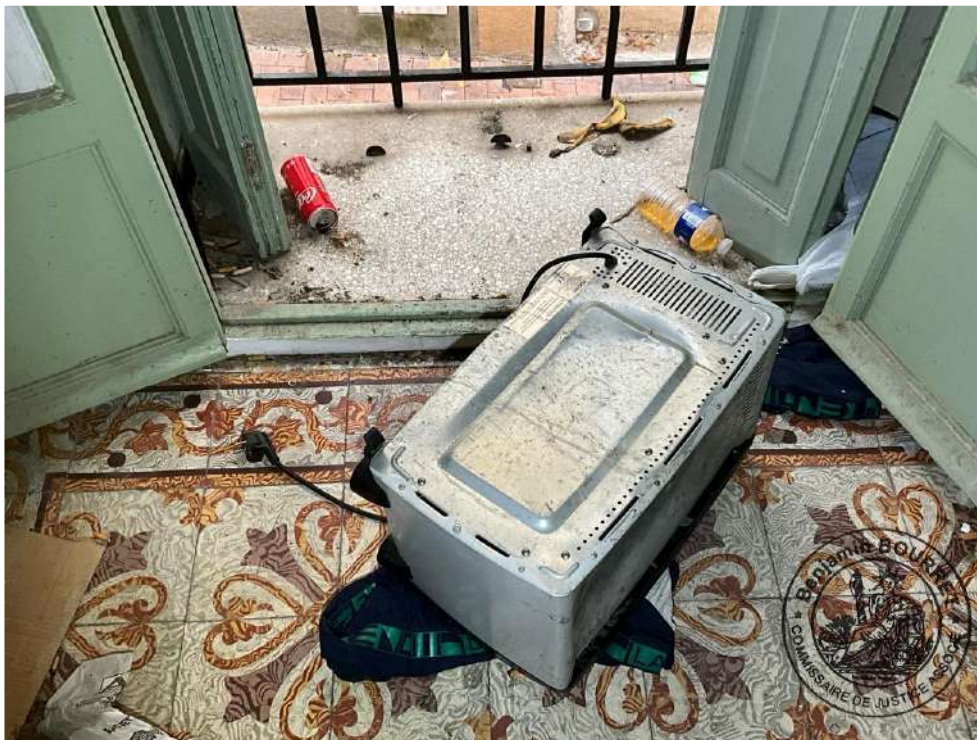
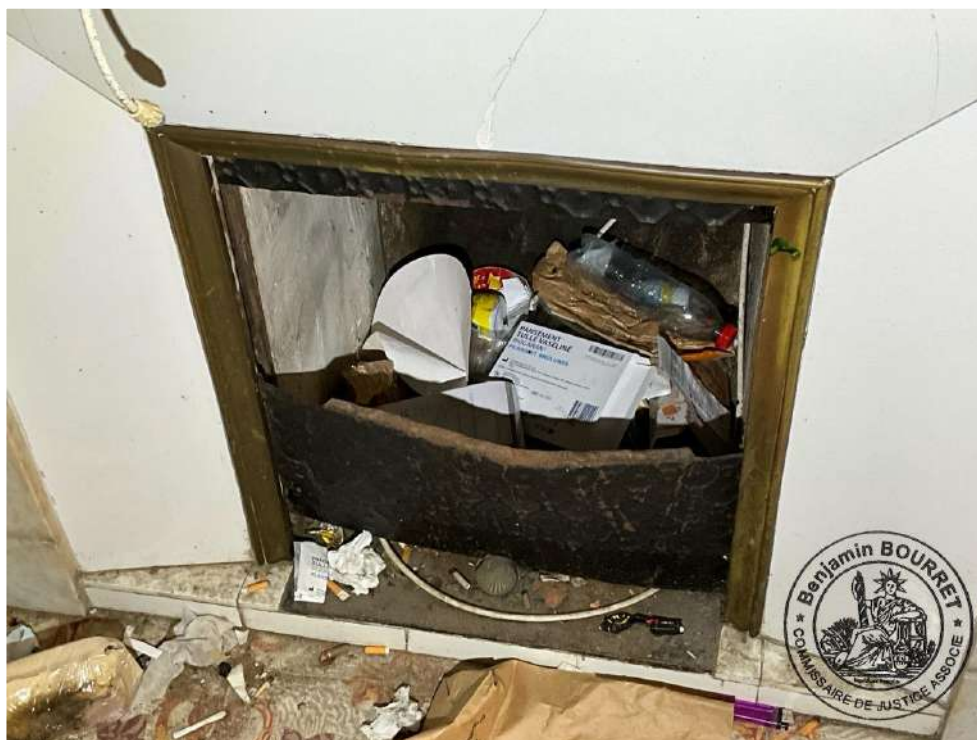
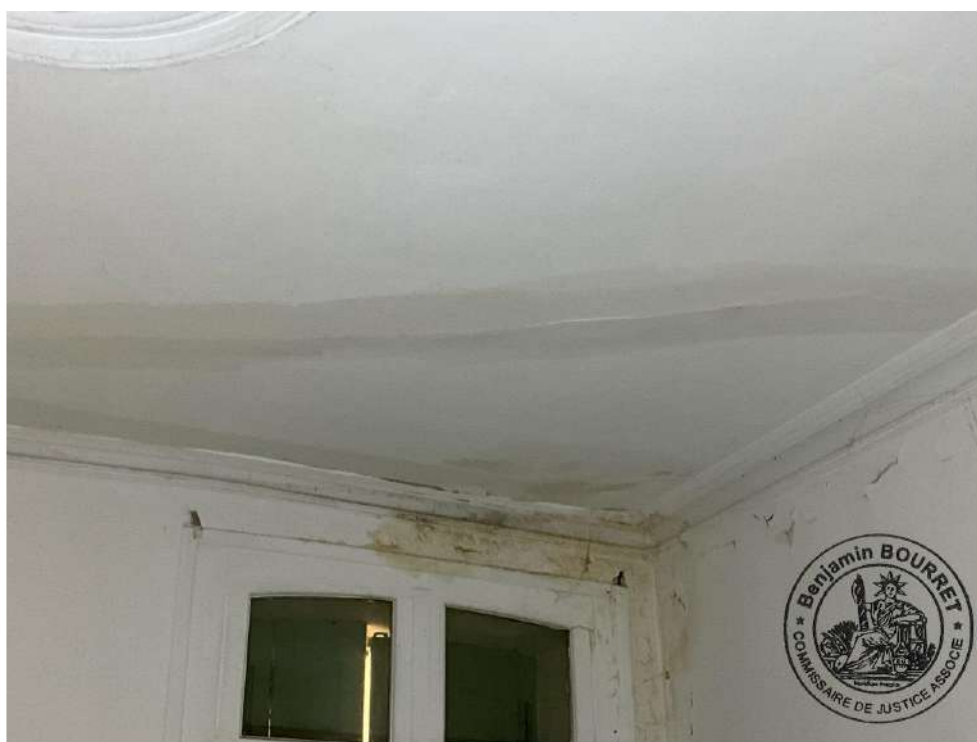
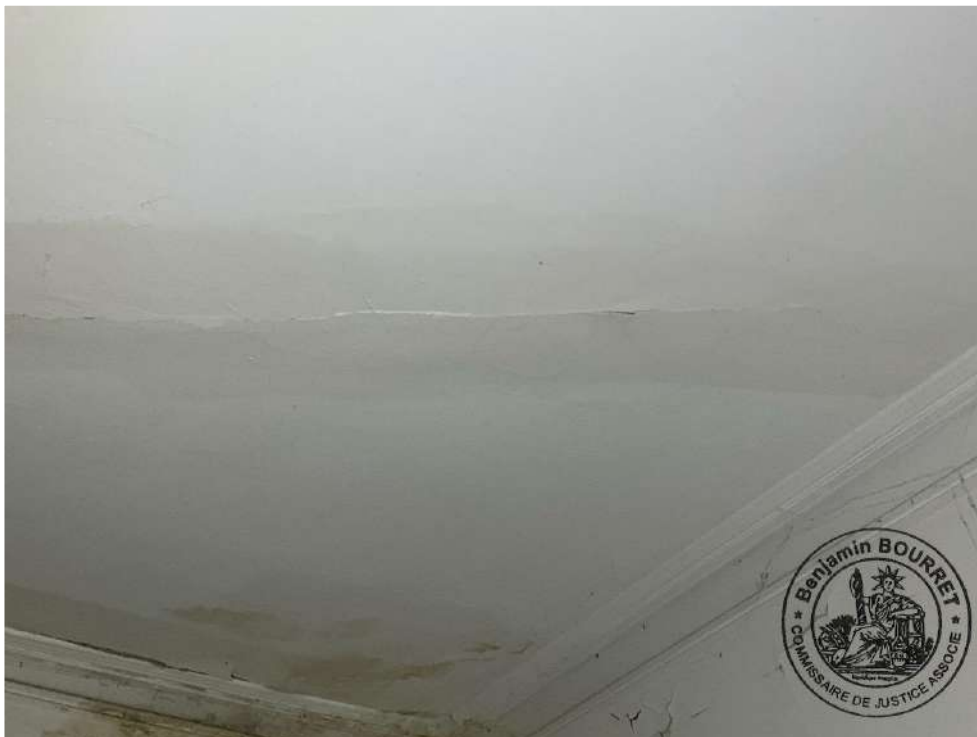
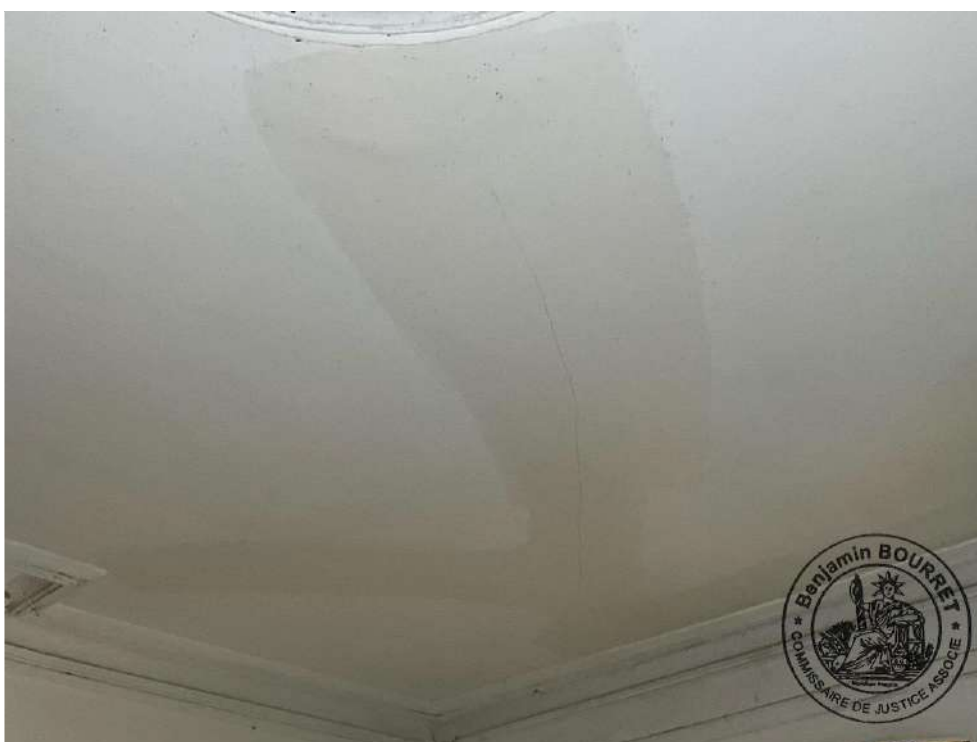
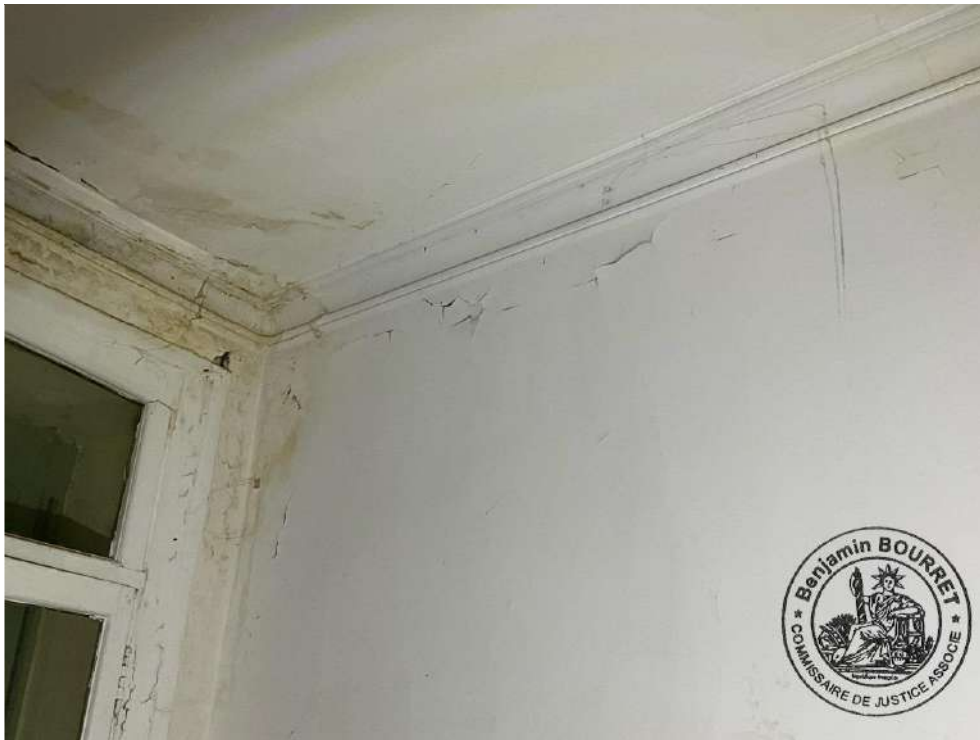
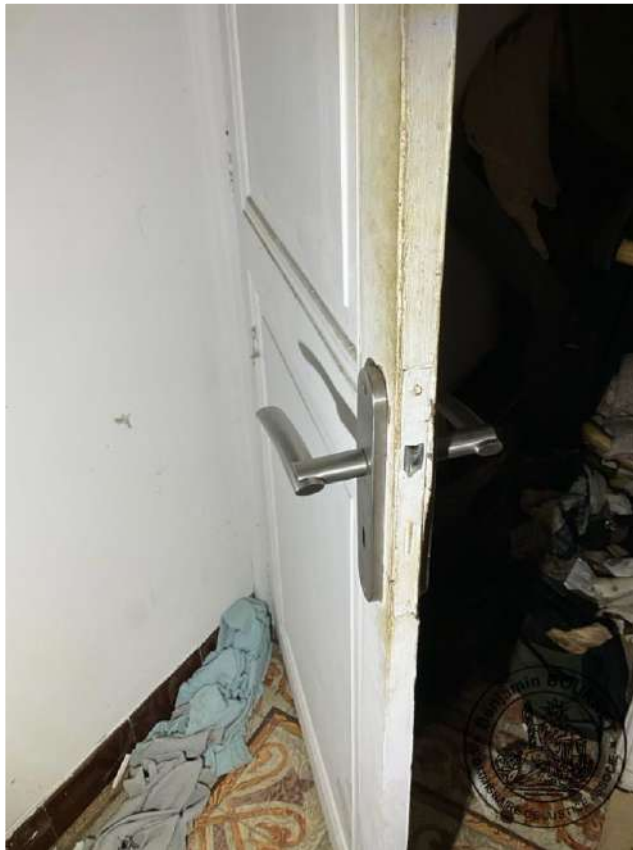
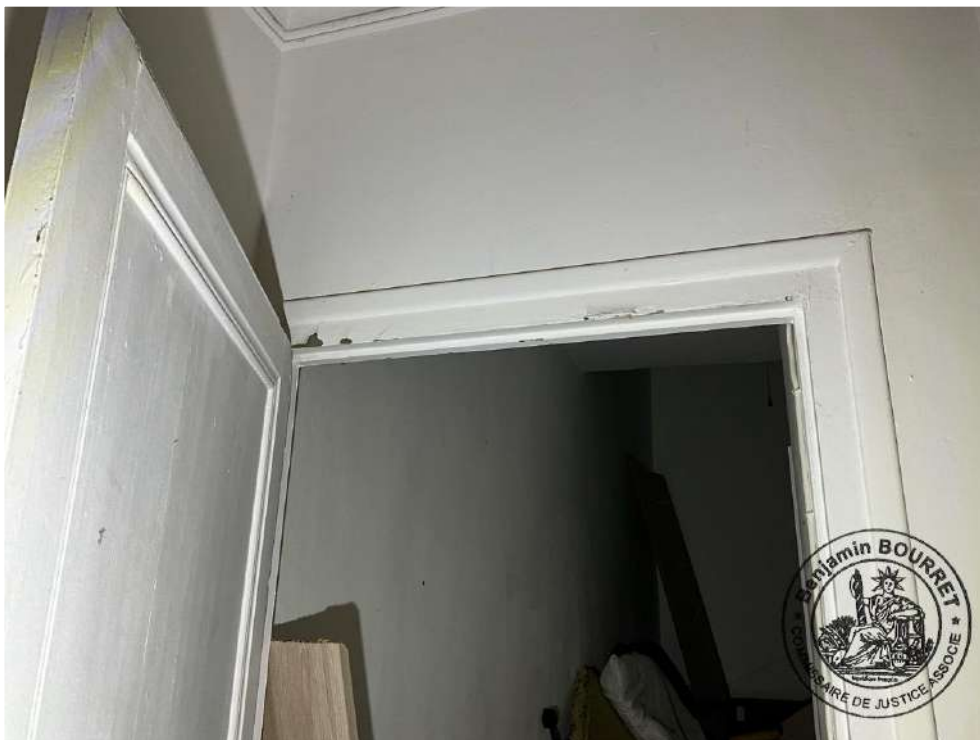
Dans cette pièce, les murs et la sous face du plafond comportent de nombreuses fissures et traces d'infiltrations d'eau.

Le radiateur mural est encrassé.

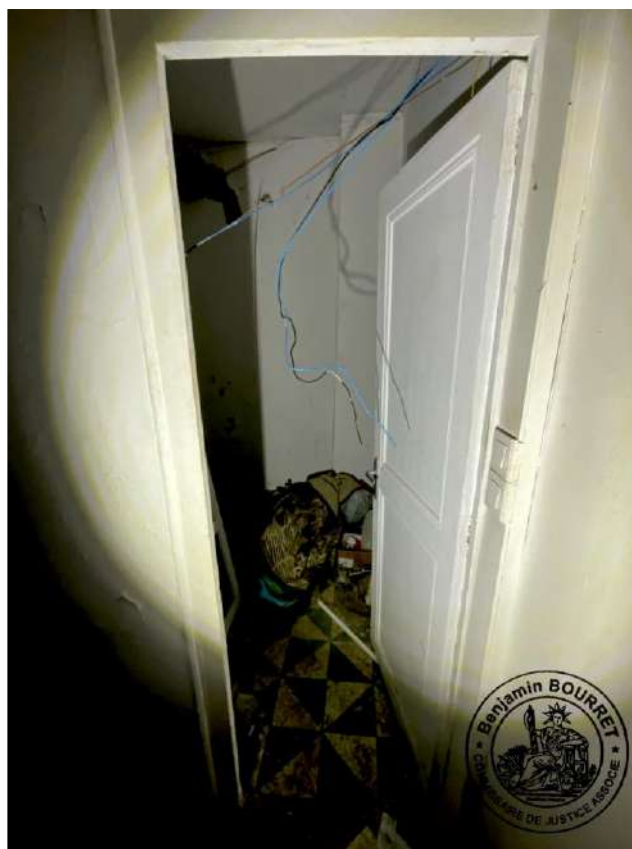
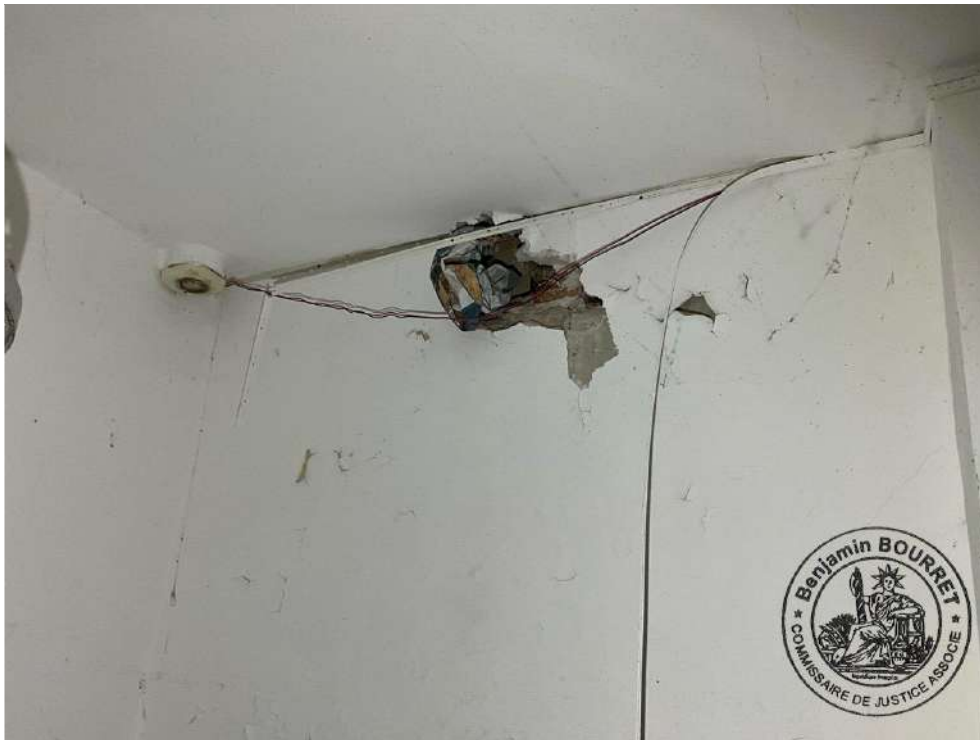
Les murs de la pièce sont sales et comportent des fissures et traces d'infiltrations d'eau.

La peinture blanche de la sous face du plafond est fissurée et comporte des traces d'infiltrations d'eau.
