## PROCES-VERBAL DE DESCRIPTION DES LIEUX

**LE VINGT-SEPT JANVIER DEUX MILLE VINGT-SIX  
A 09H30**

15 rue Luc Dagobert à PERPIGNAN (66000)

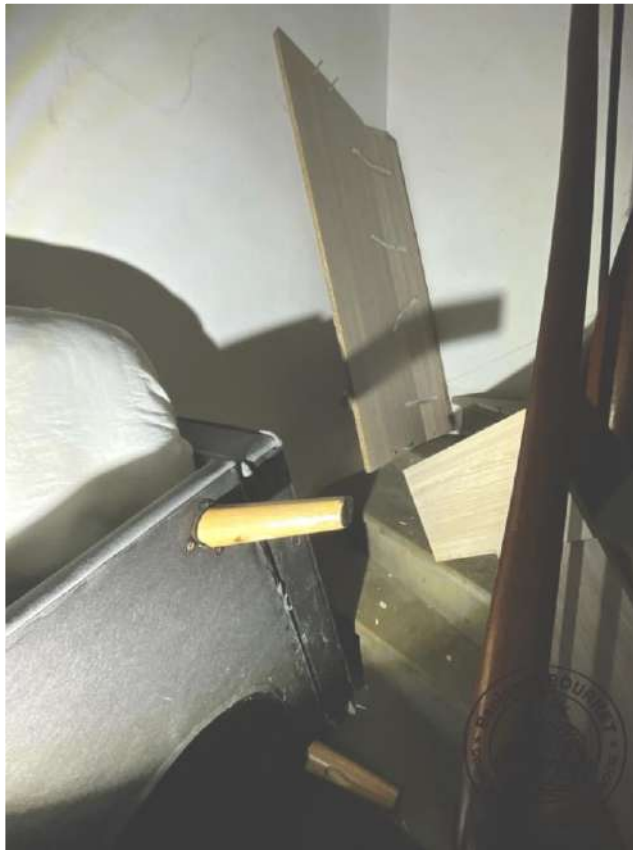
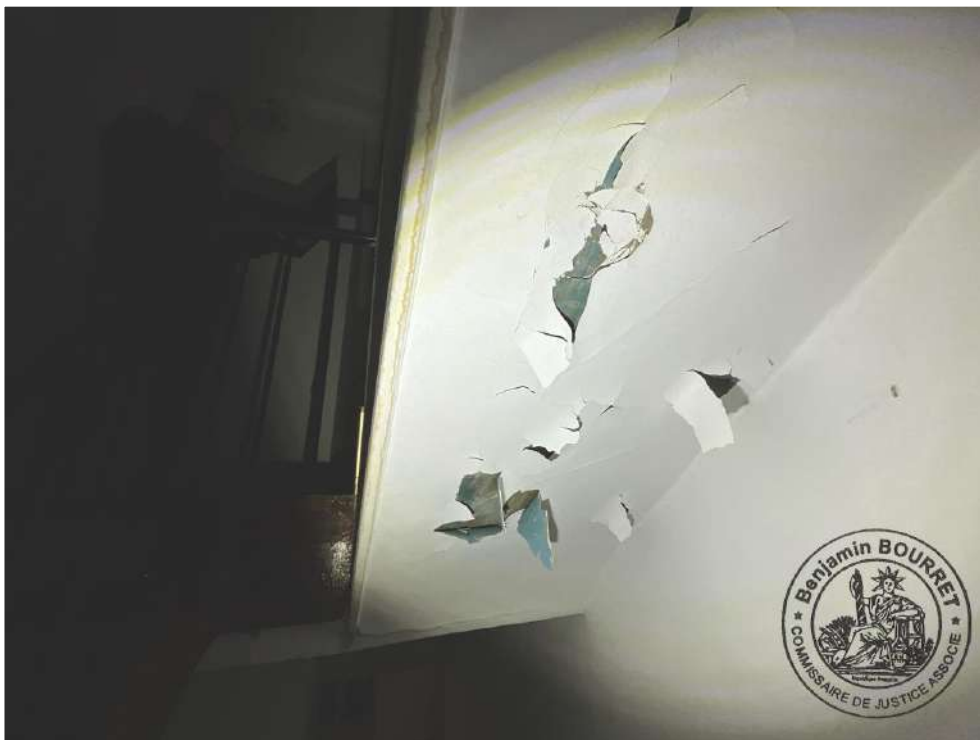
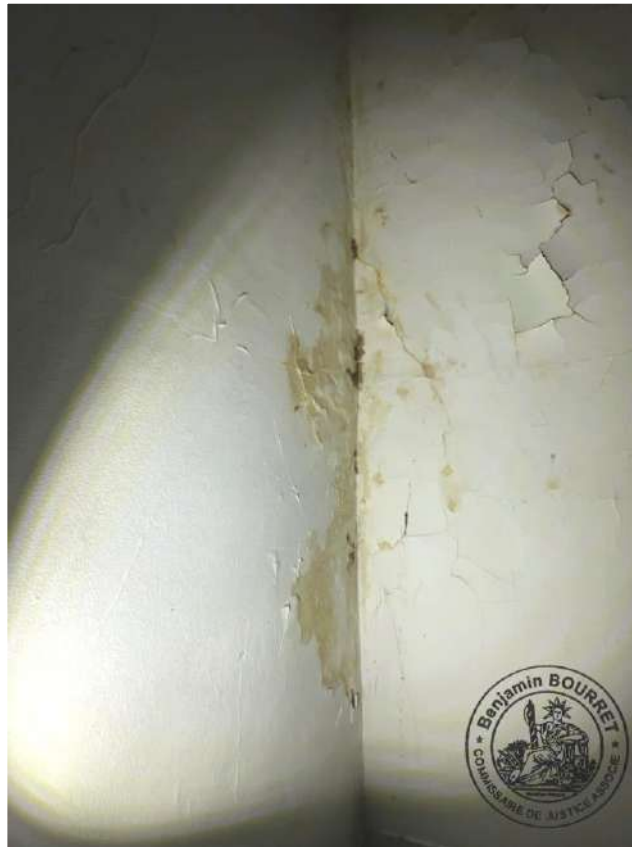
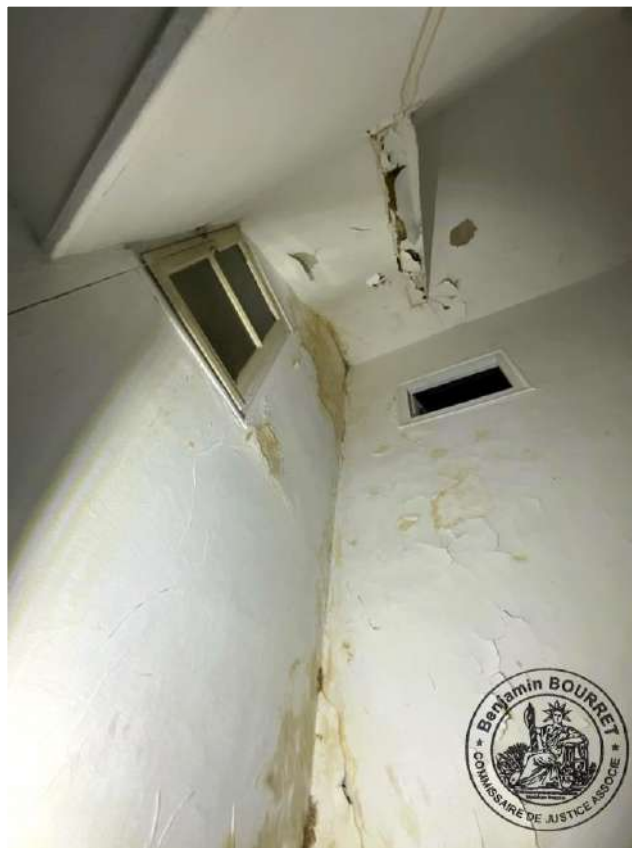
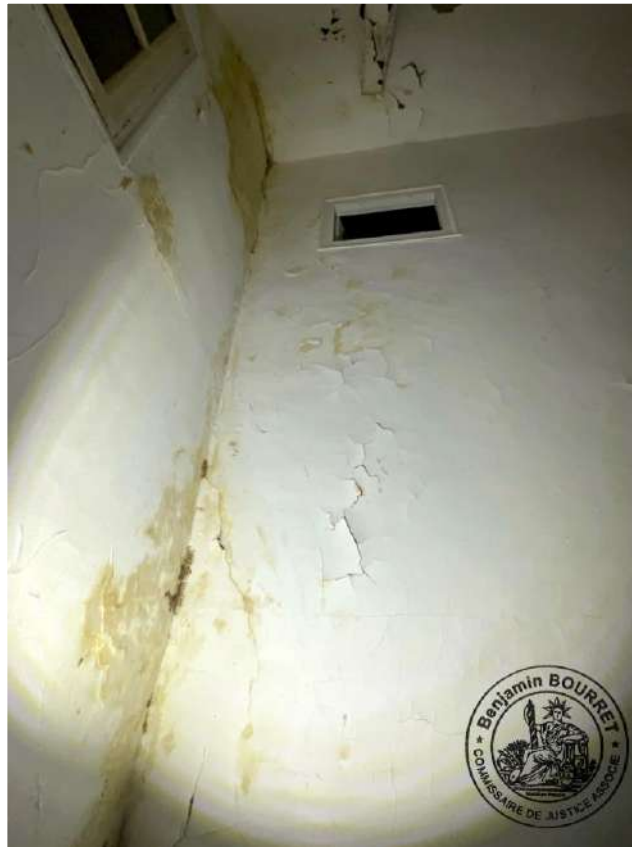
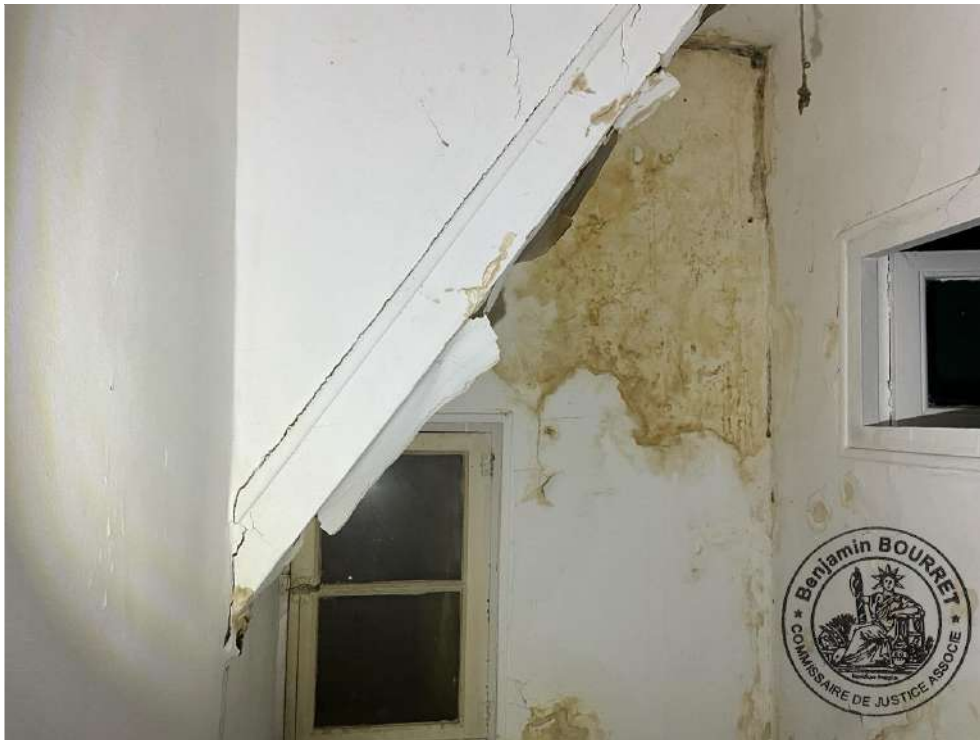
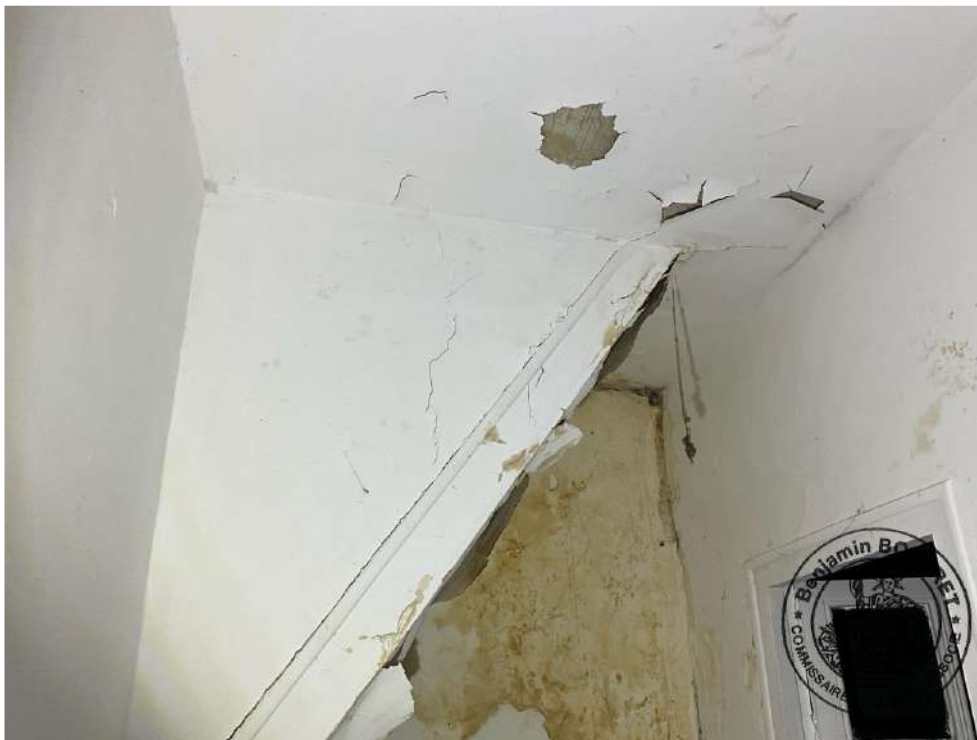
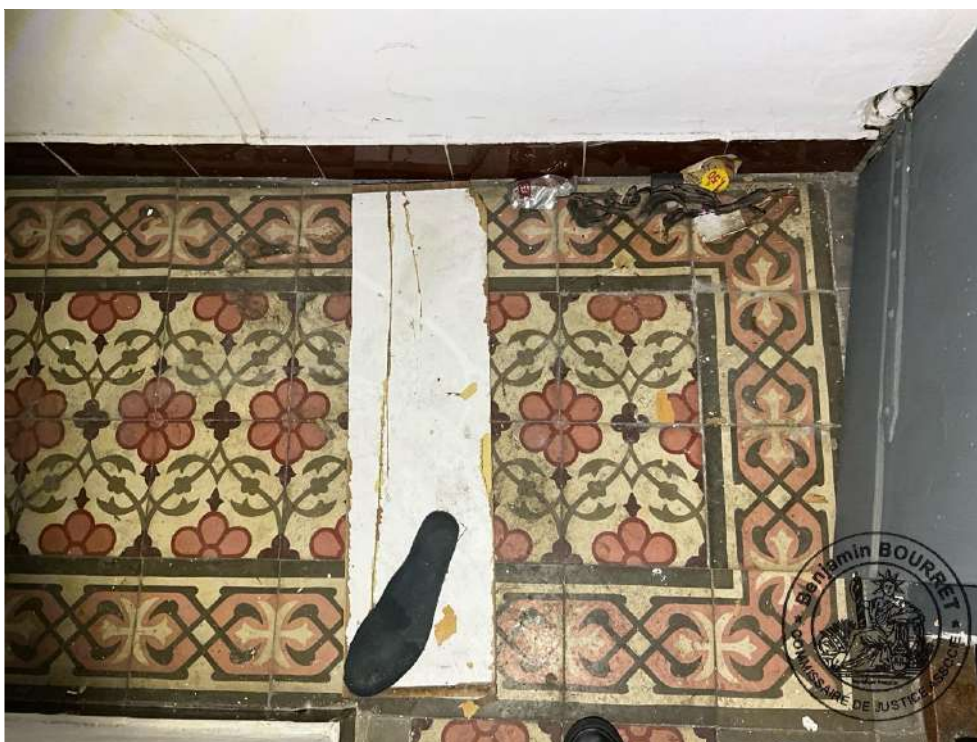
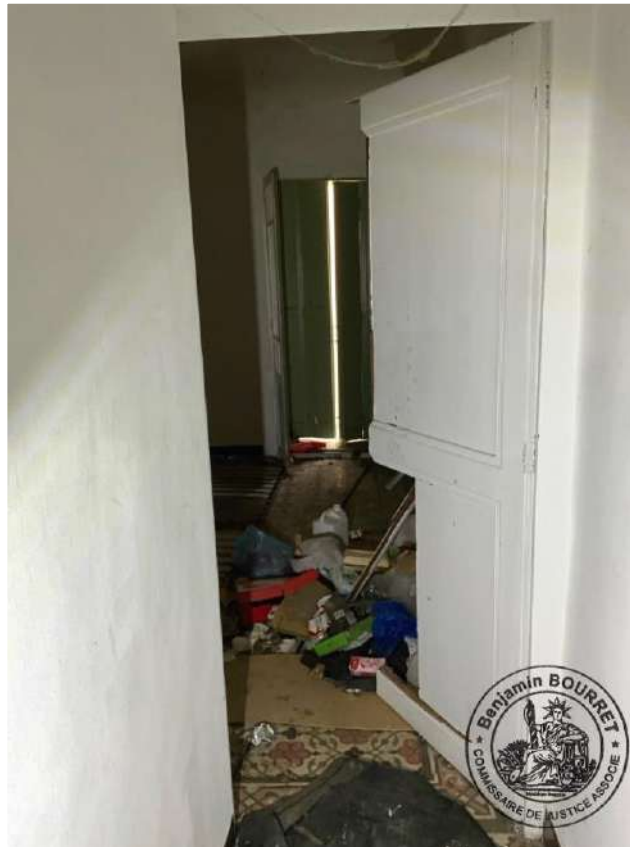
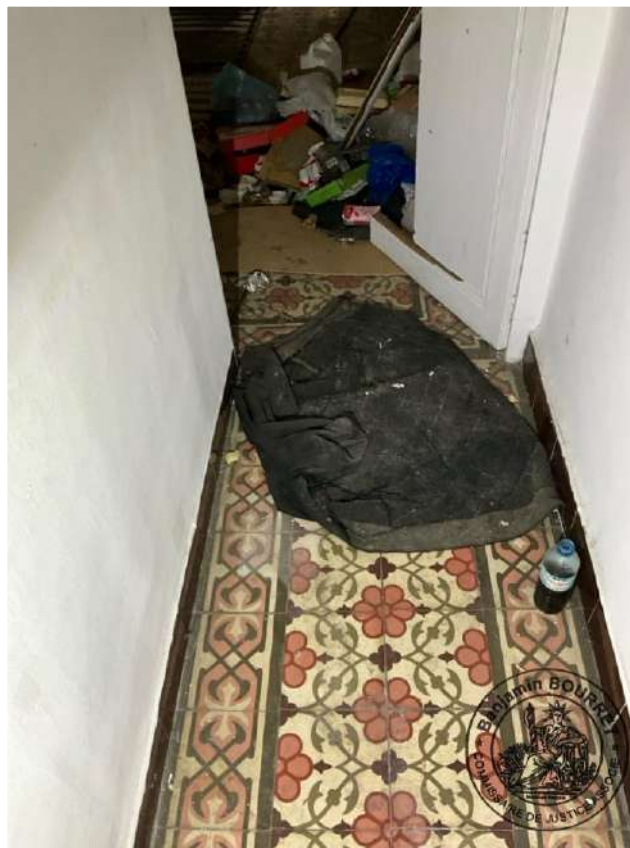
Les murs du palier, en plâtre peints avec une peinture blanche, sont sales. D'importantes traces d'infiltrations d'eau sont à observer en partie haute des murs ainsi qu'au niveau de la sous-face du plafond.

Le sol carrelé est sale.

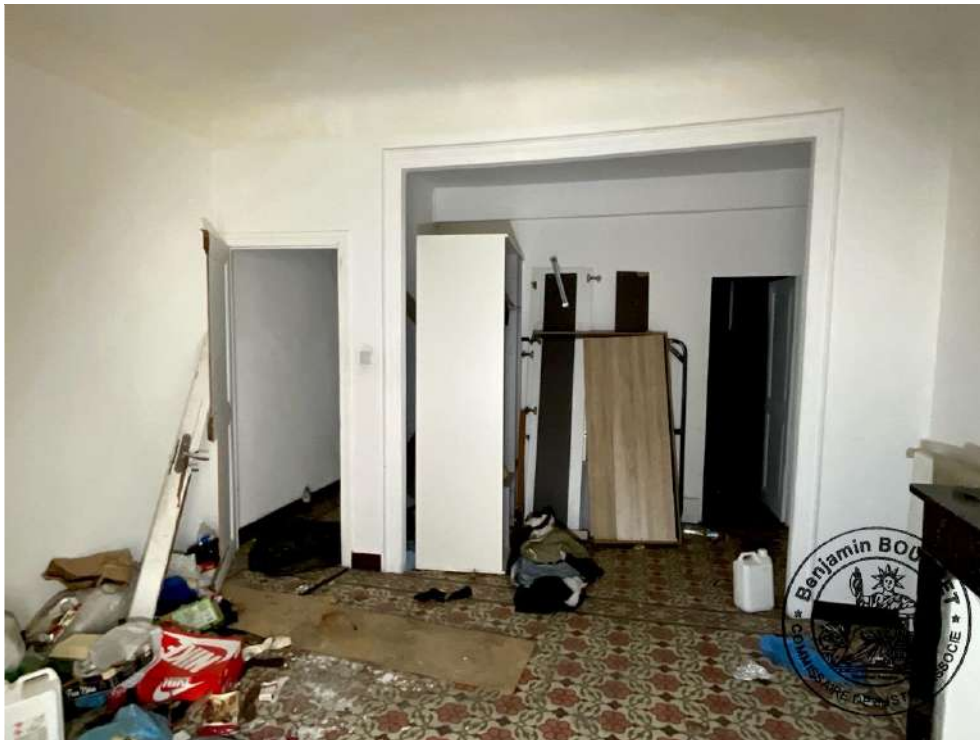
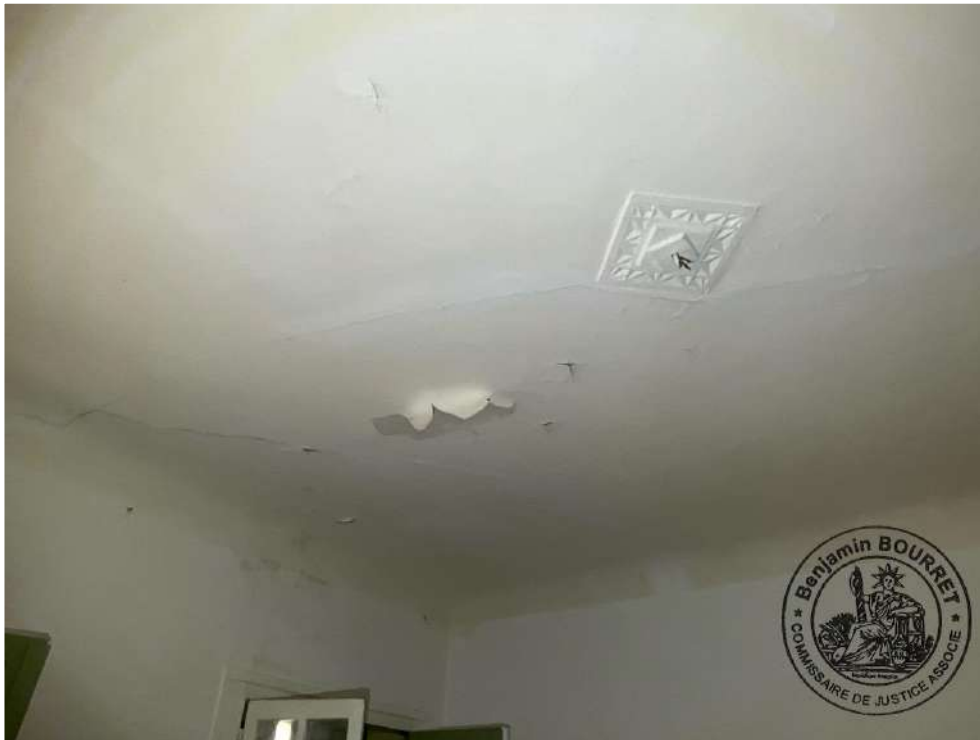
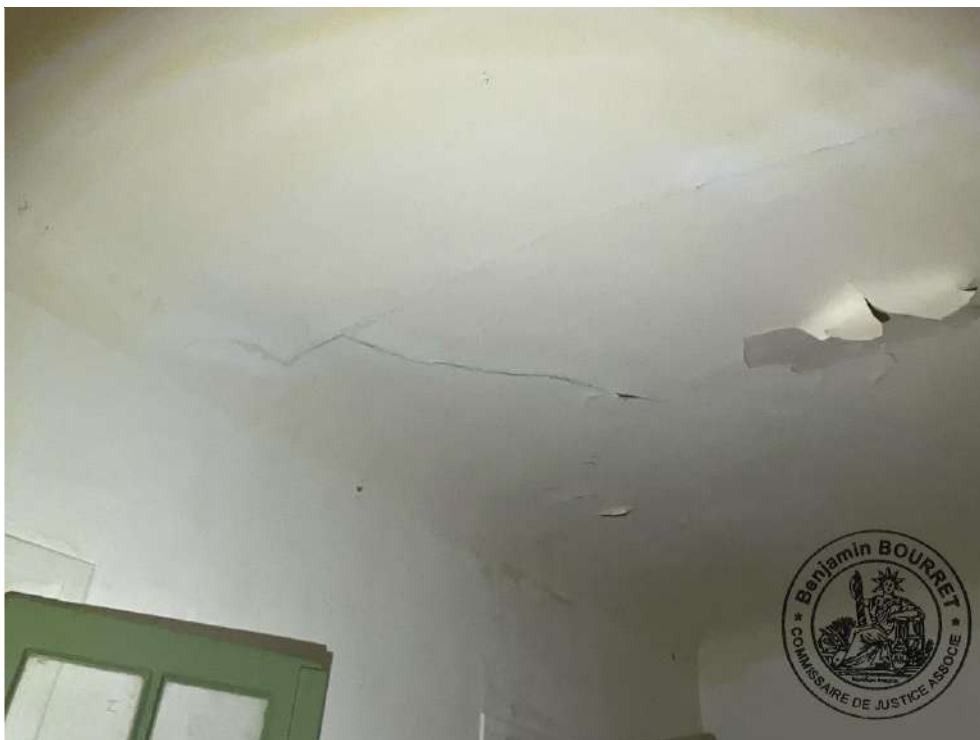
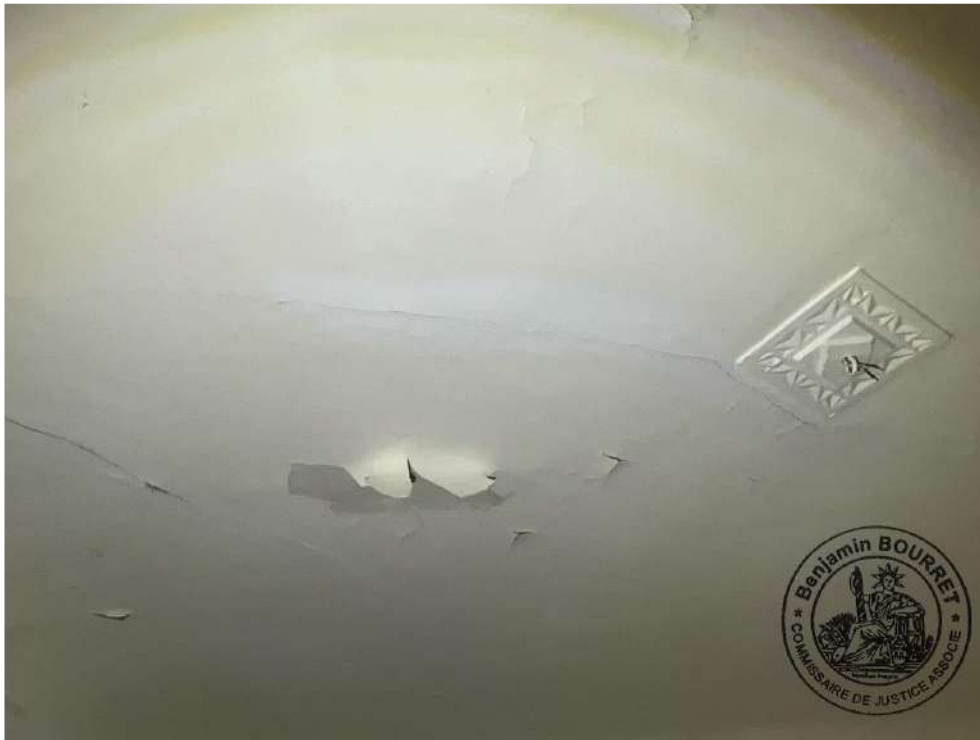
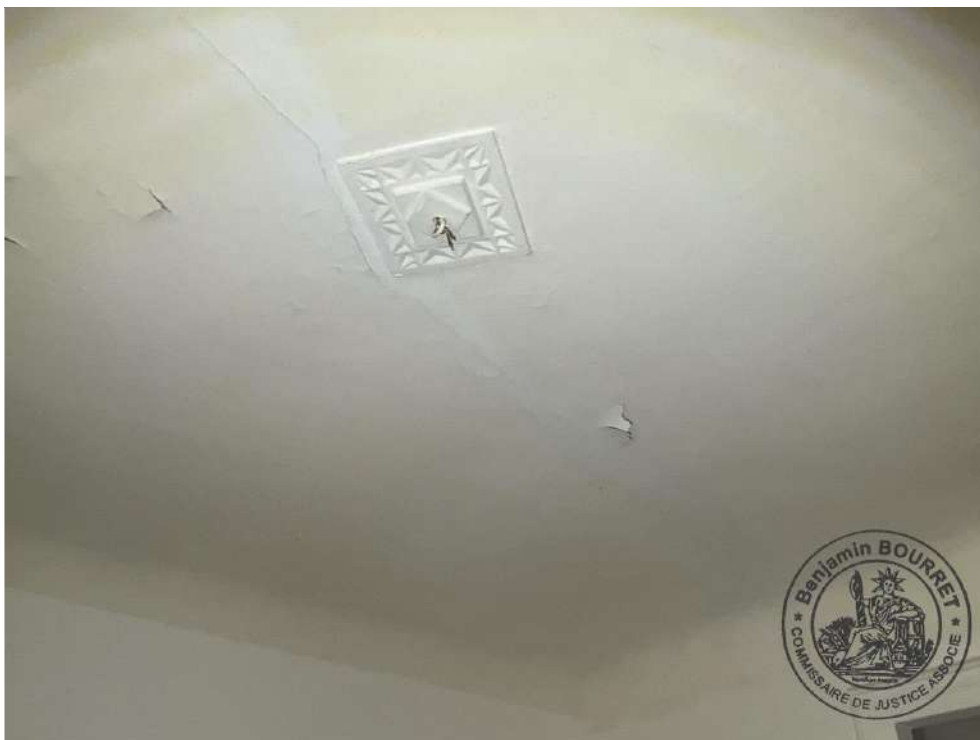
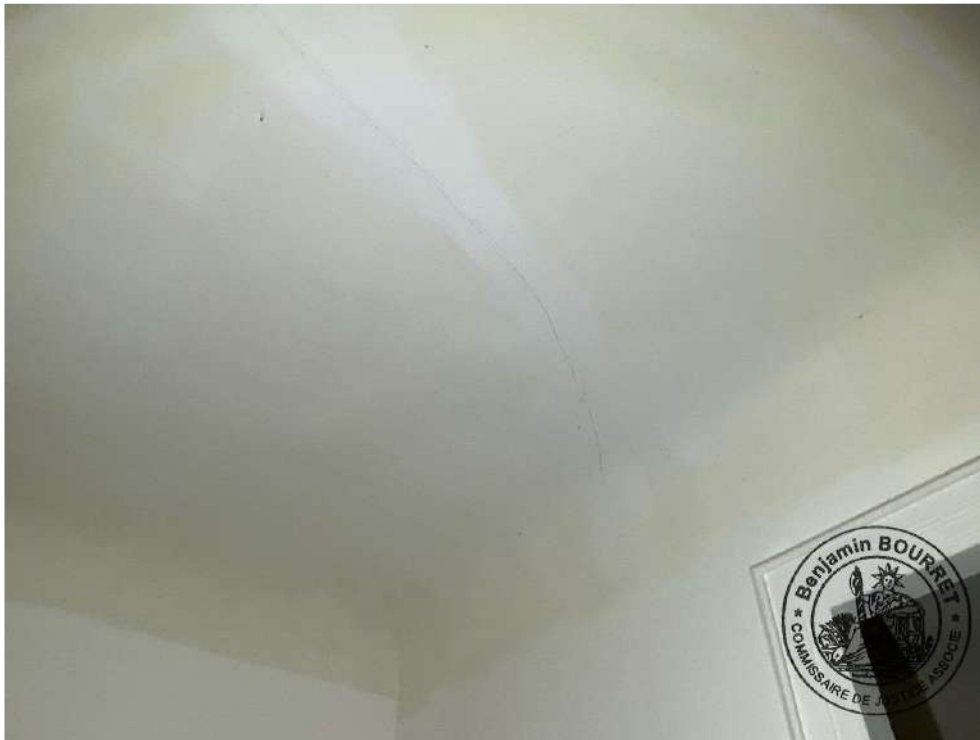
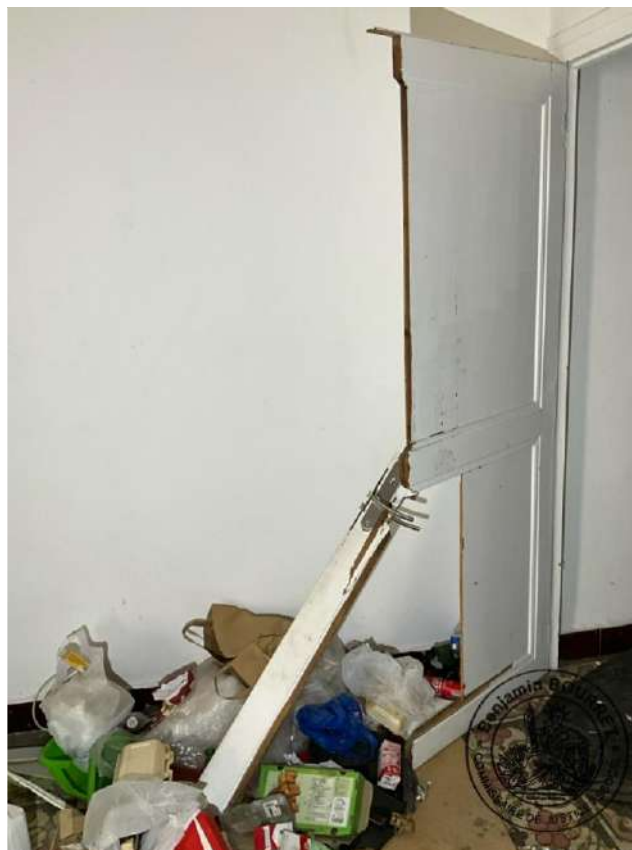
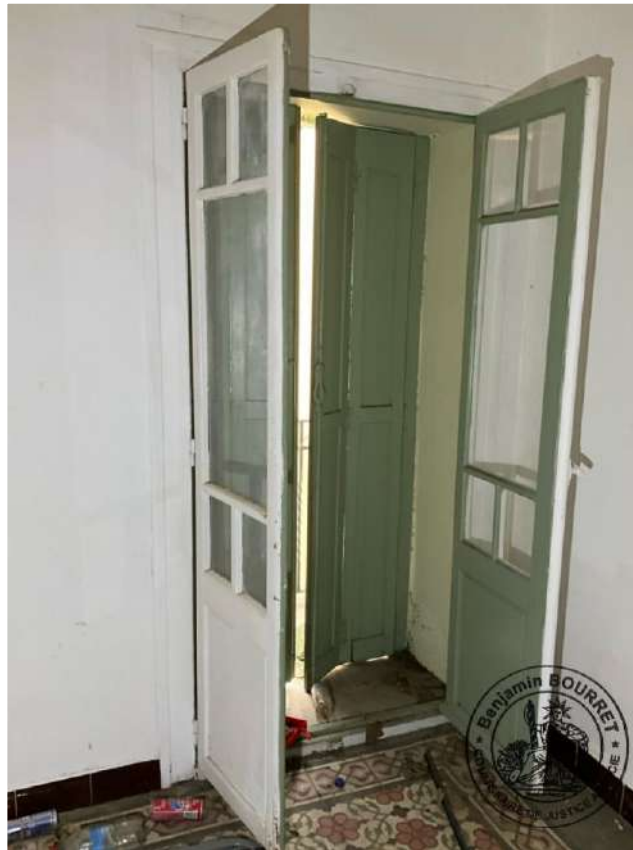
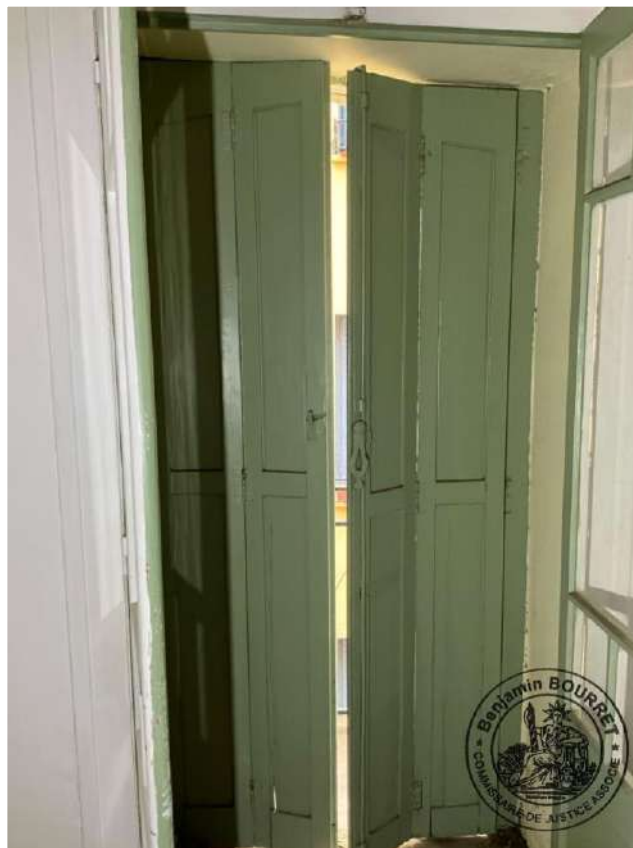
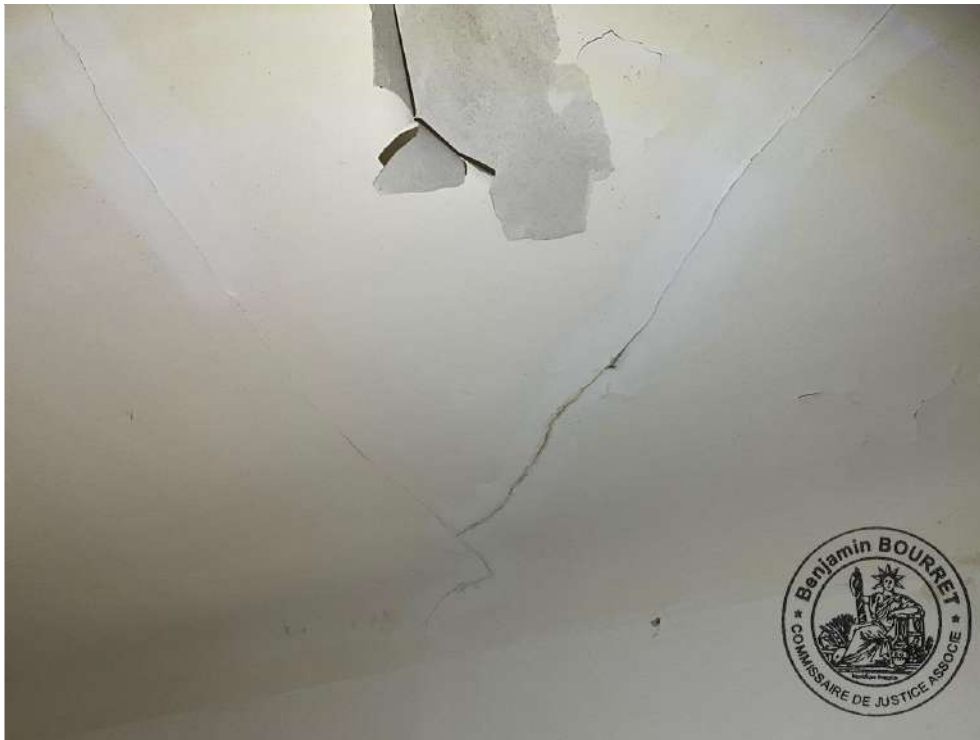
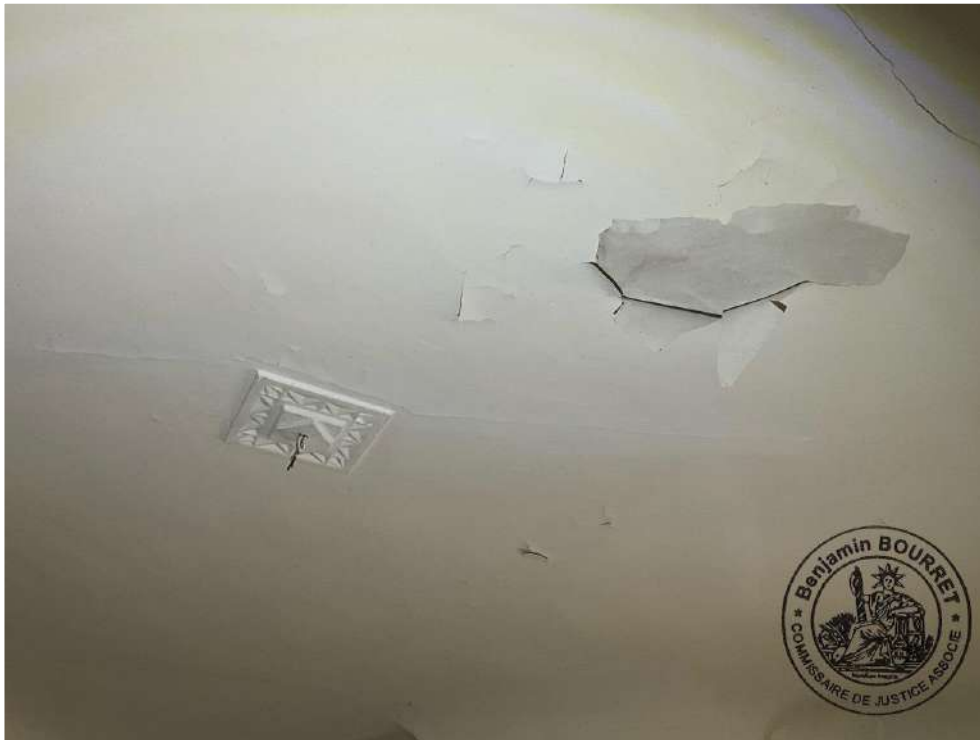
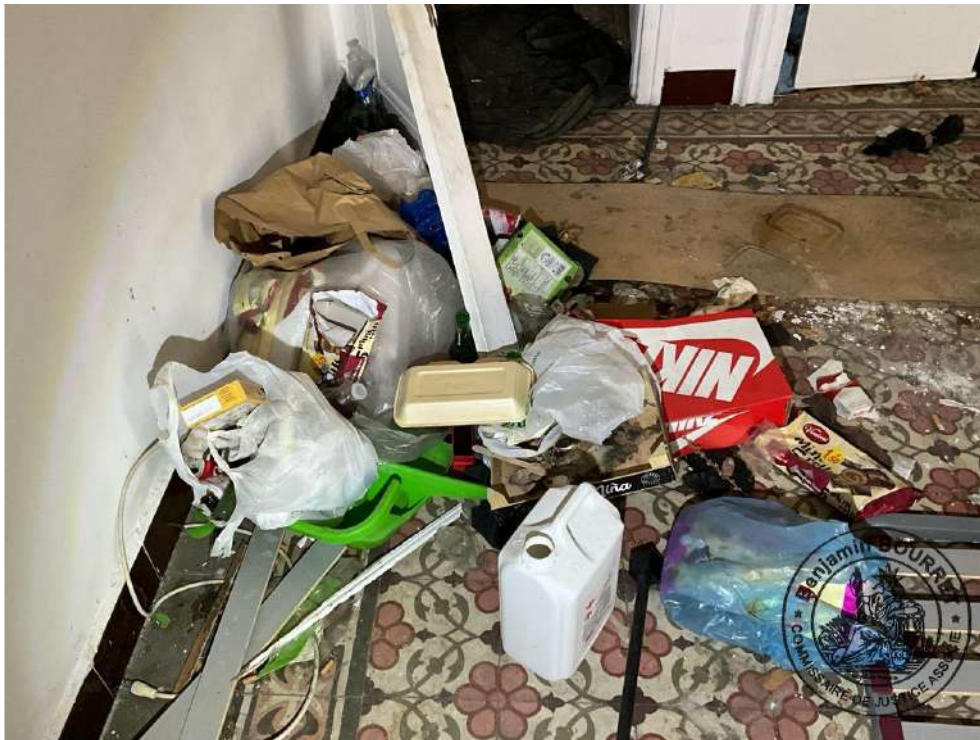
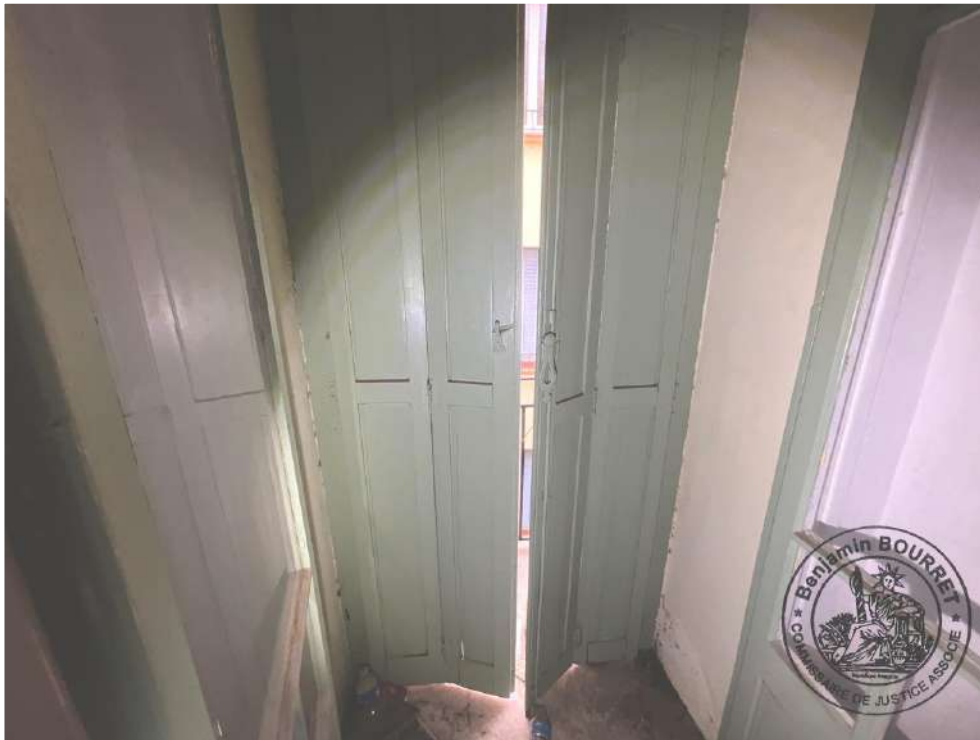
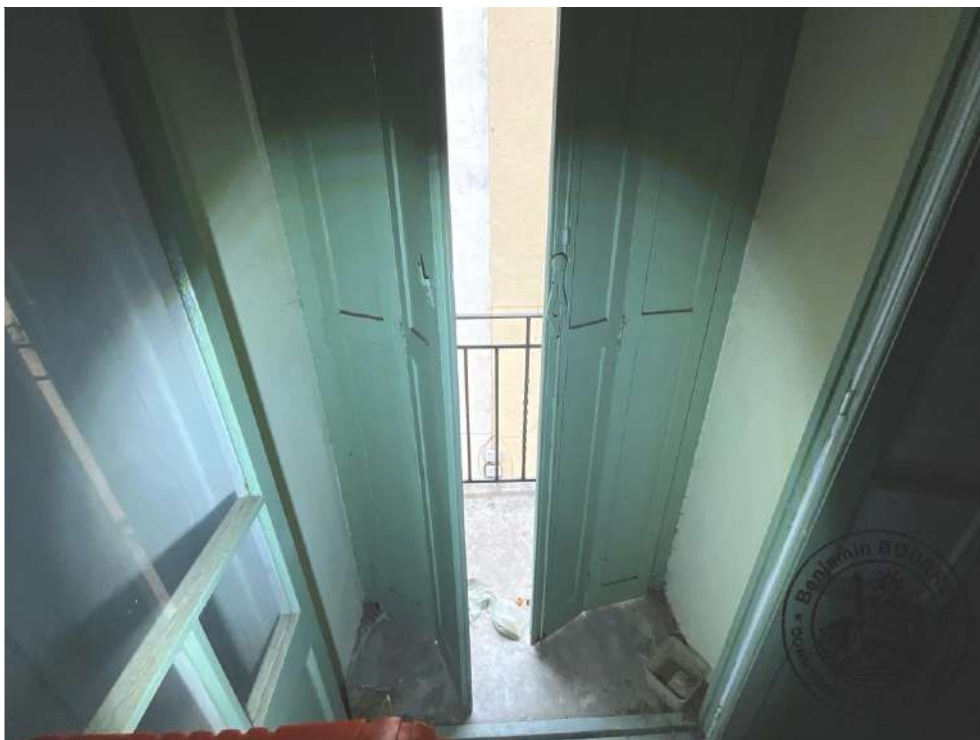
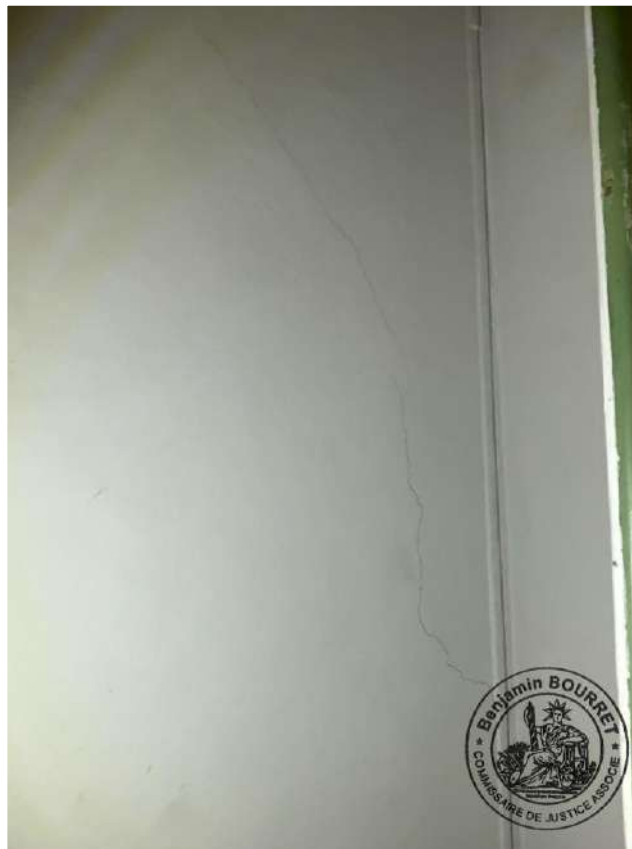
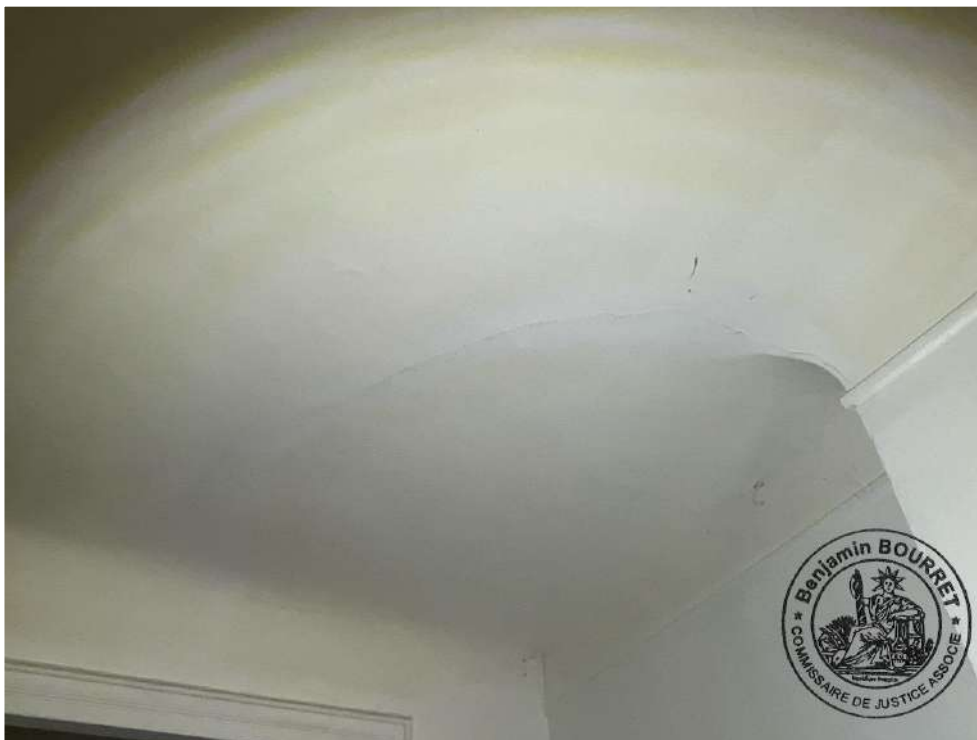
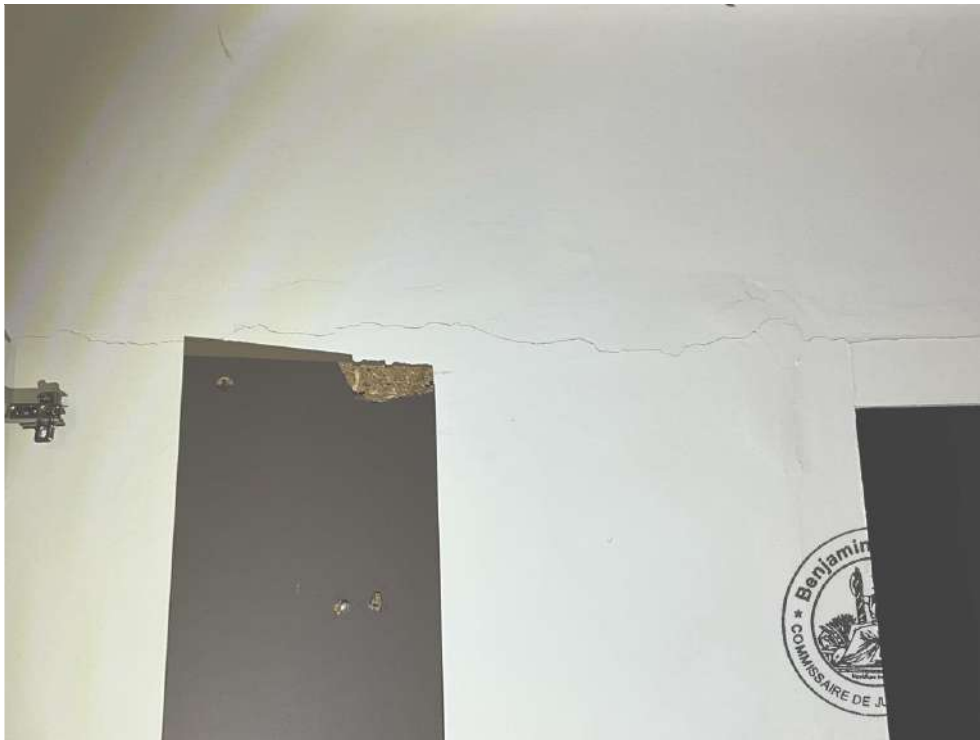
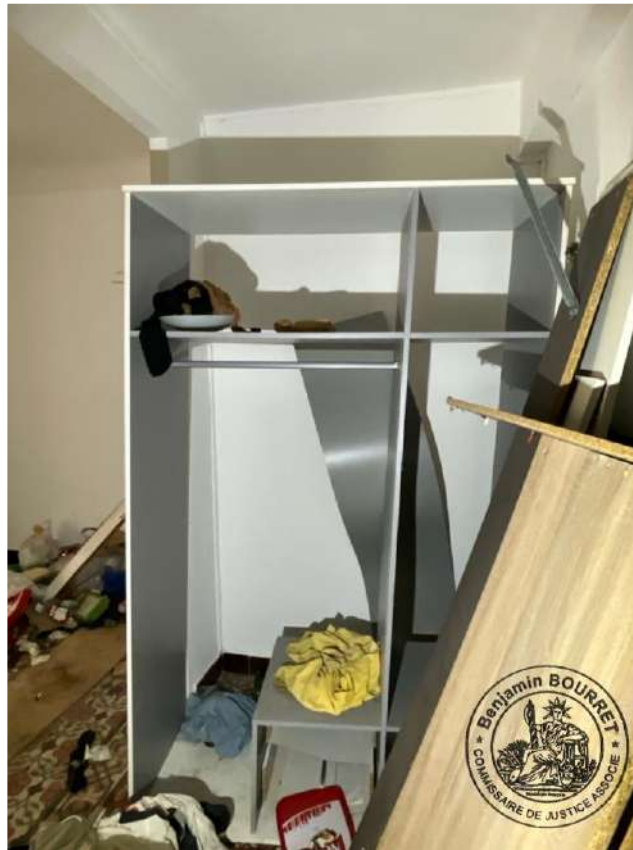
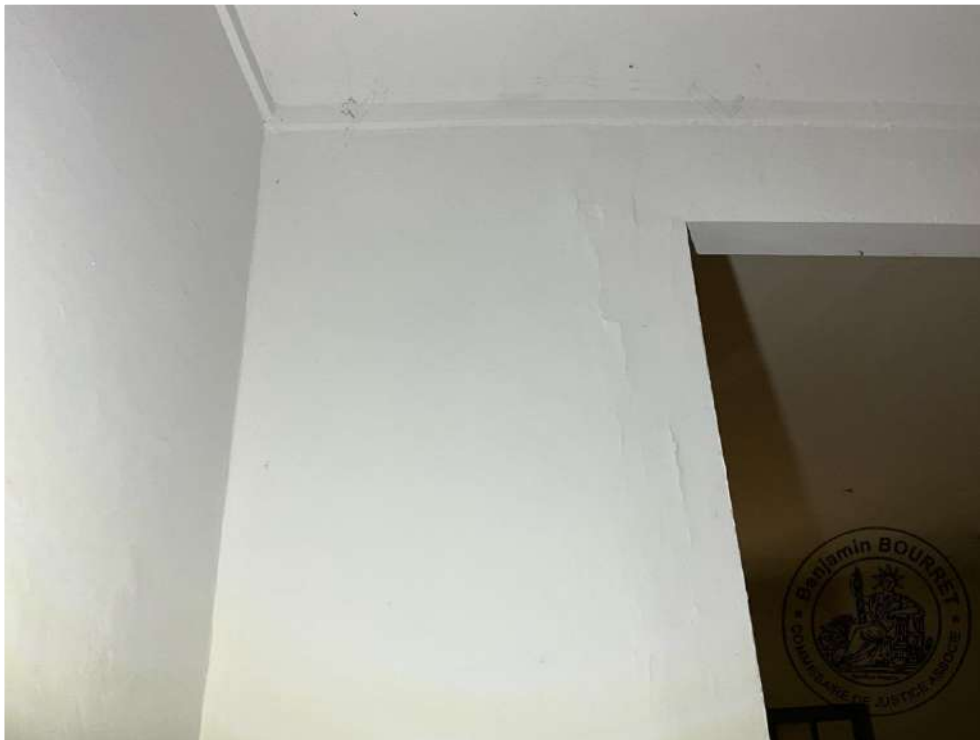
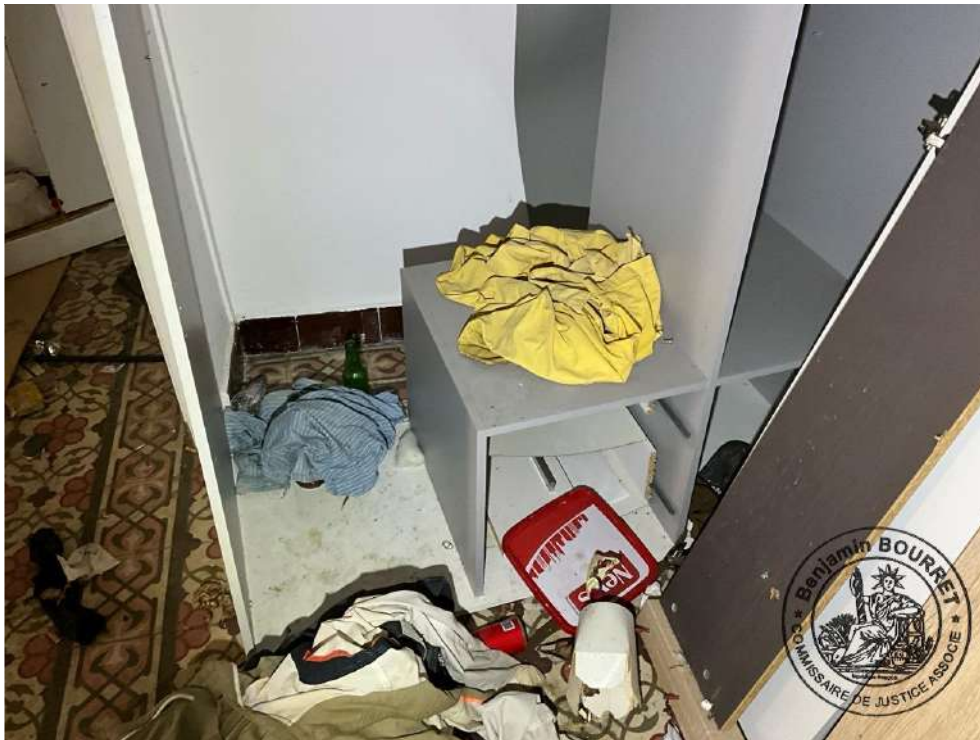
## Chambre :

La porte d'accès en bois est gravement endommagée.

Dans cette pièce, les murs et la sous face du plafond comportent de nombreuses fissures et traces d'infiltrations d'eau.

Le sol carrelé est encrassé et jonché de divers déchets. Les plinthes de finition carrelées sont en état d'usage.

Je constate que cette pièce est pourvue d'une cheminée qui est condamnée.

Les portes fenêtres en bois sont vétustes.

Les appareillages électriques sont encrassés.

Le radiateur mural est encrassé.

La pièce est encombrée de divers meubles et objets en mauvais état.

Des fissures sont à observer tant au niveau de la sous face du plafond que des murs.

Le sol carrelé identique à celui présent dans la pièce précédente est en état d'usage.
