## PROCES-VERBAL DE DESCRIPTION DES LIEUX

**LE VINGT-SEPT JANVIER DEUX MILLE VINGT-SIX  
A 09H30**

15 rue Luc Dagobert à PERPIGNAN (66000)

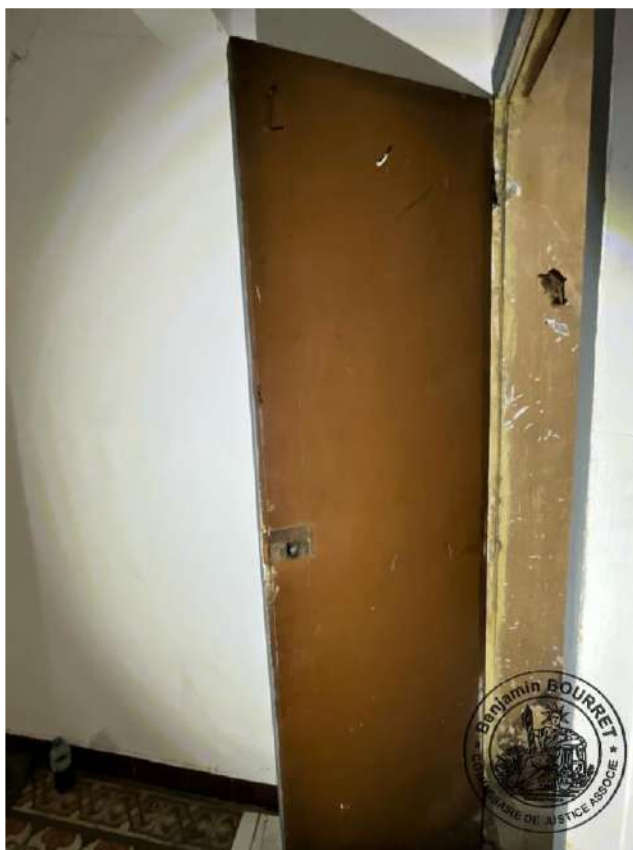
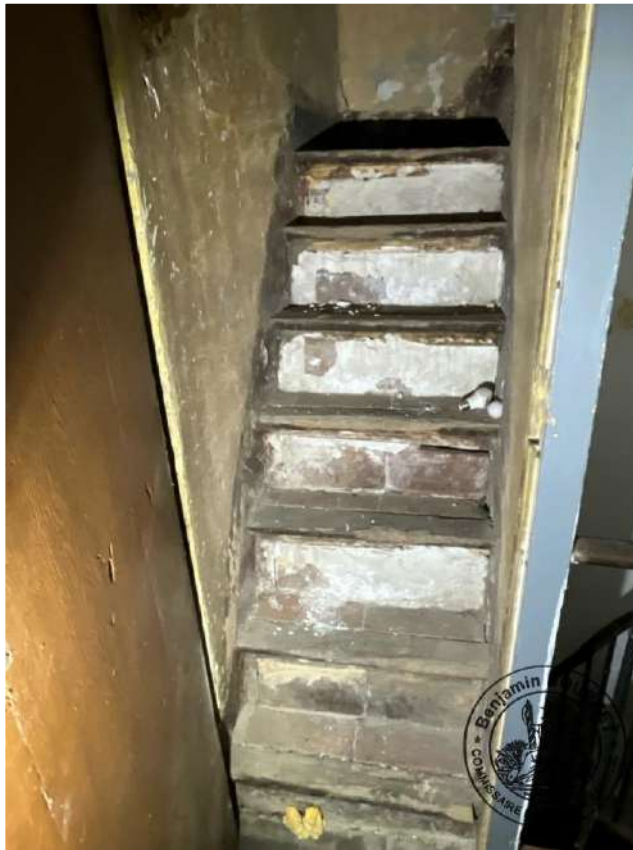
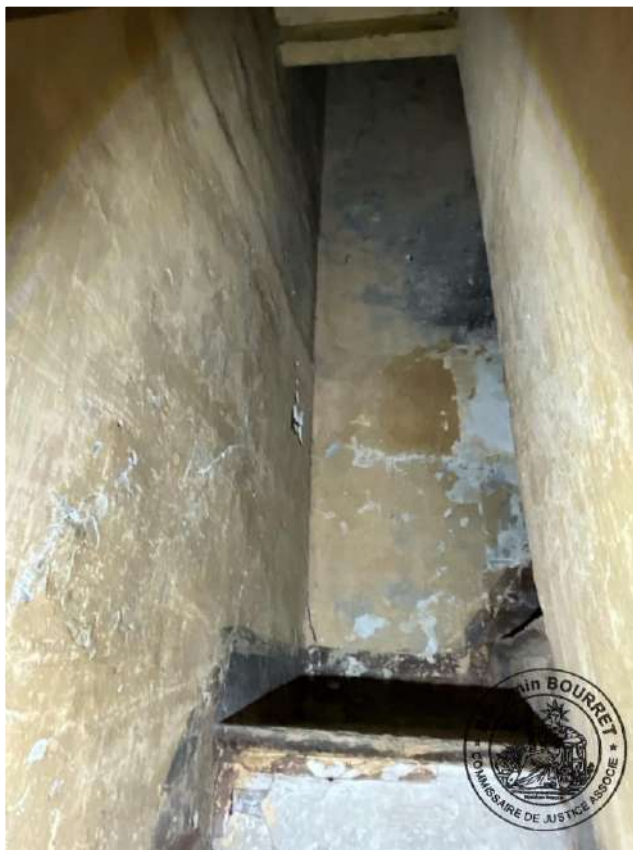
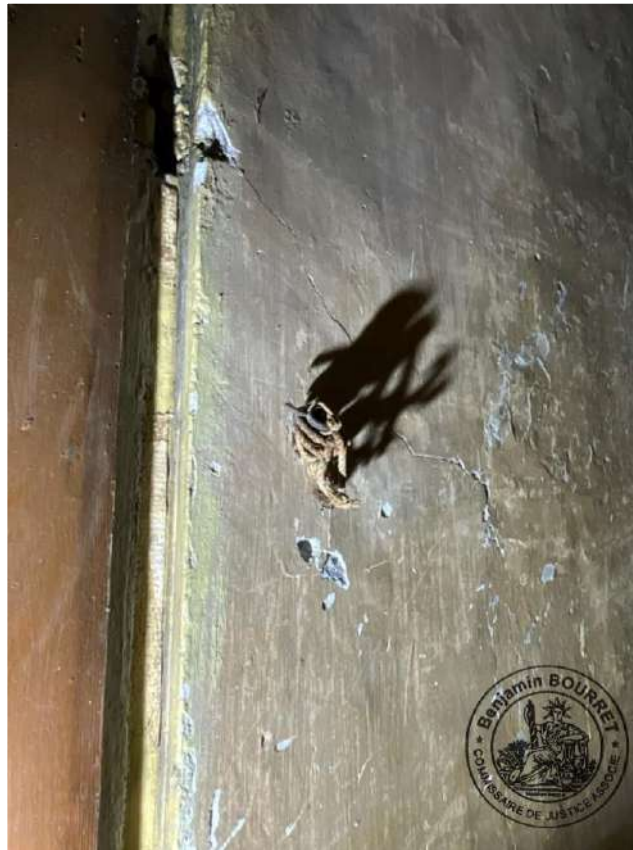
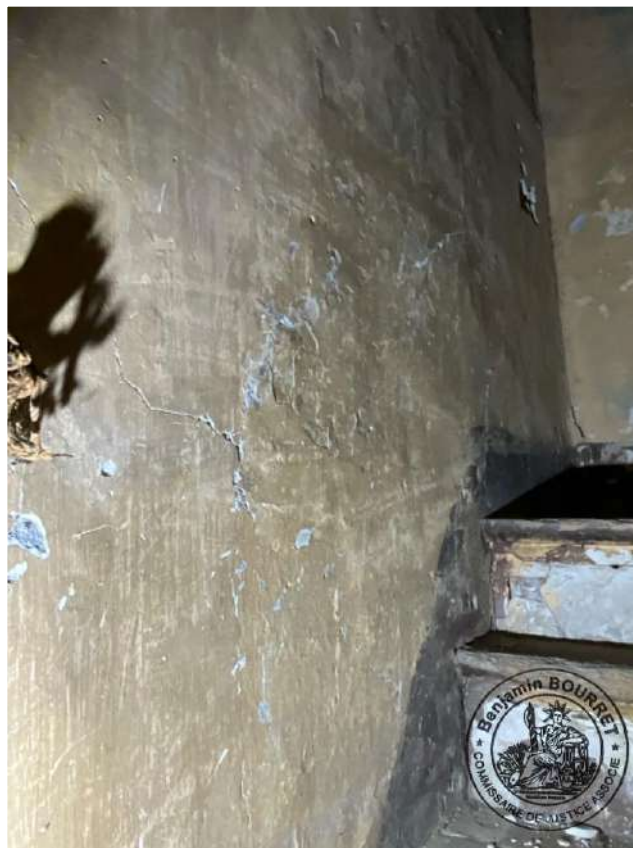
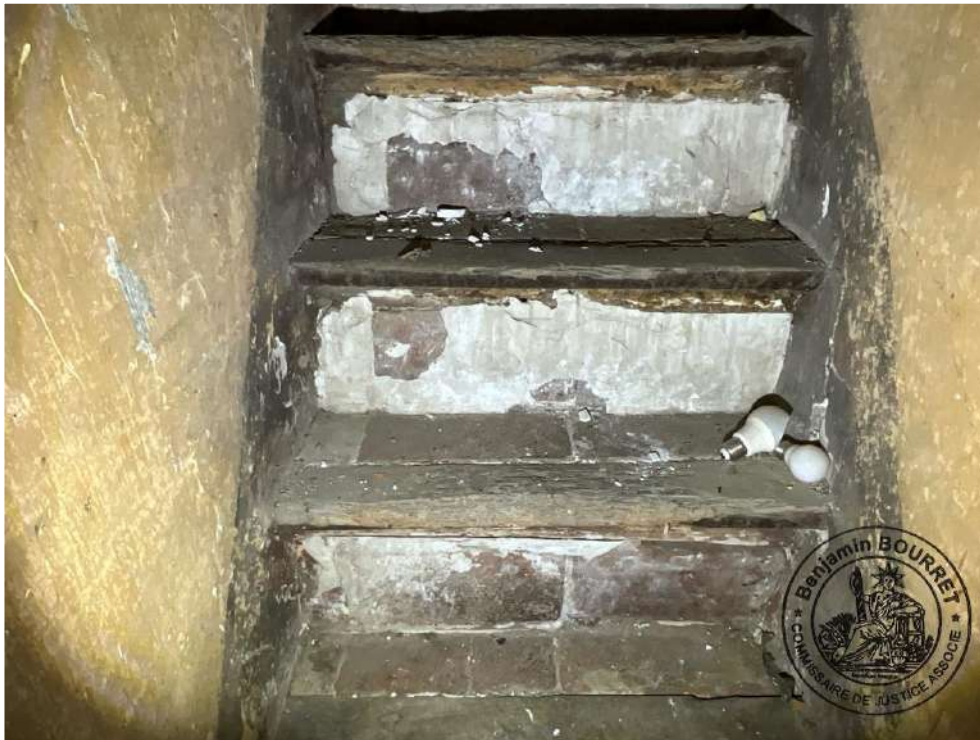
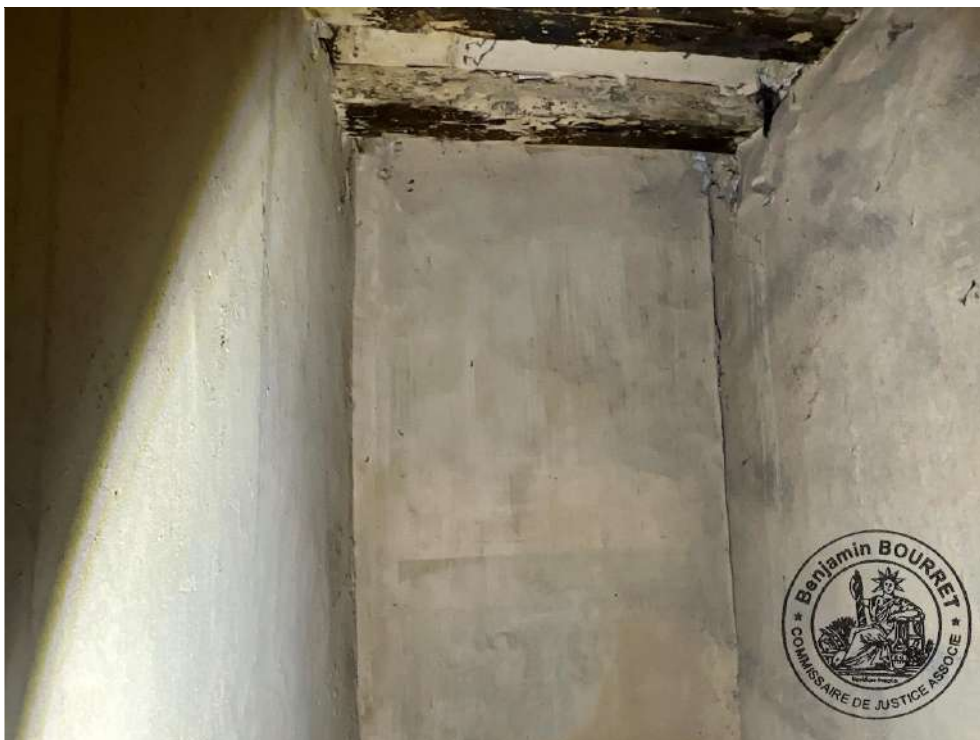
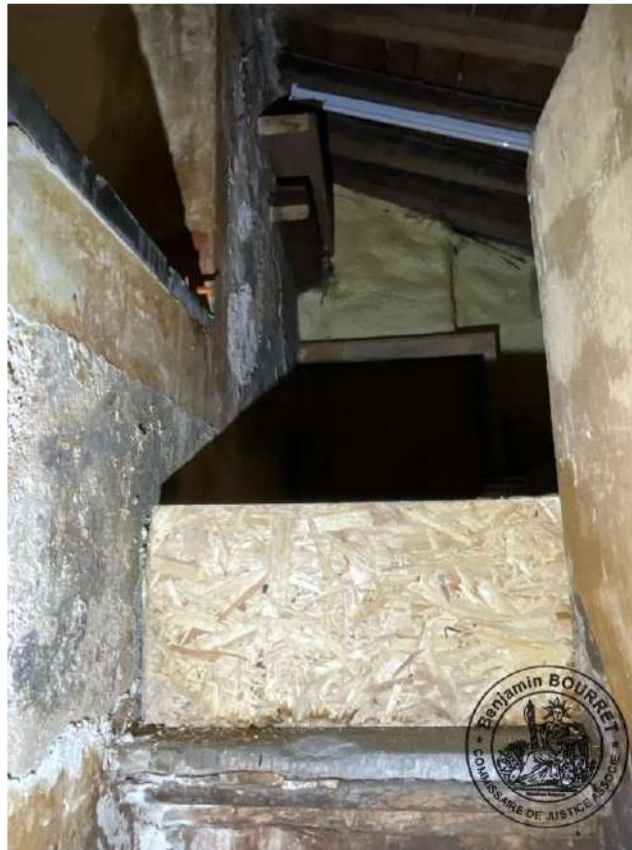
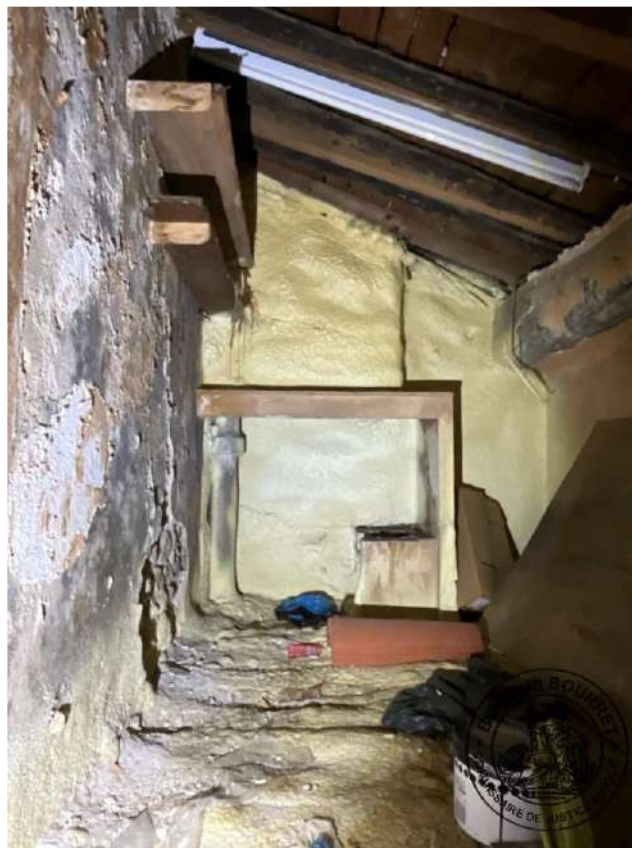
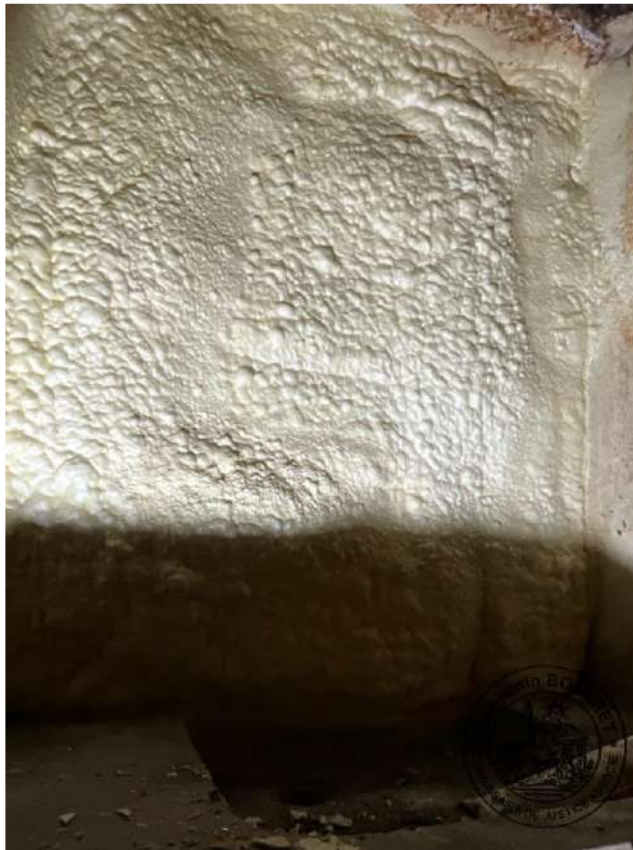
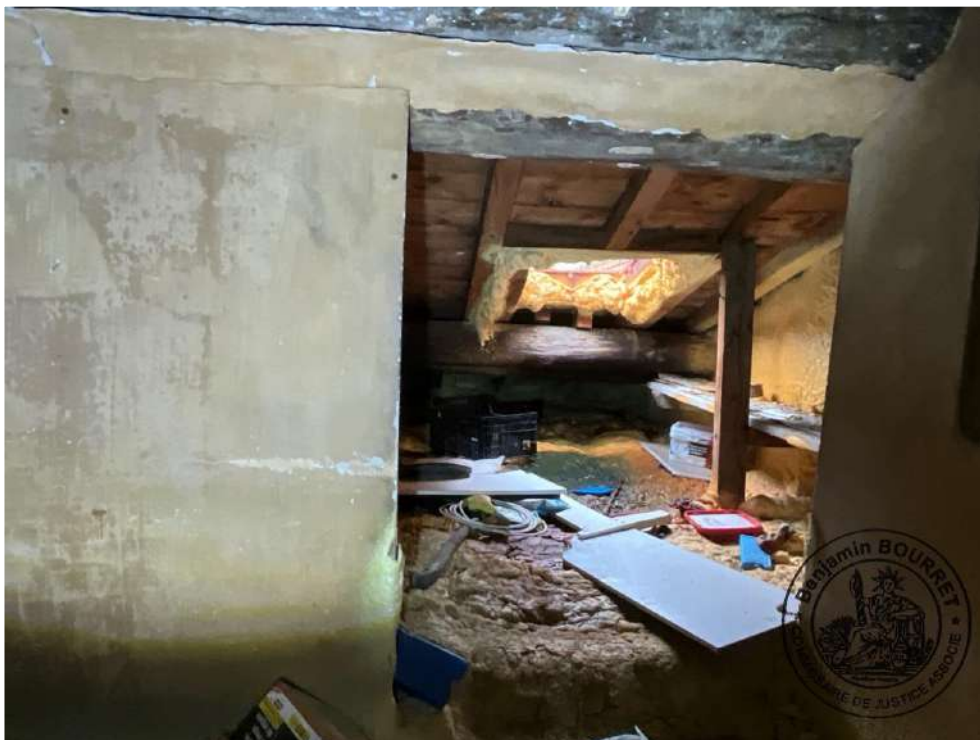
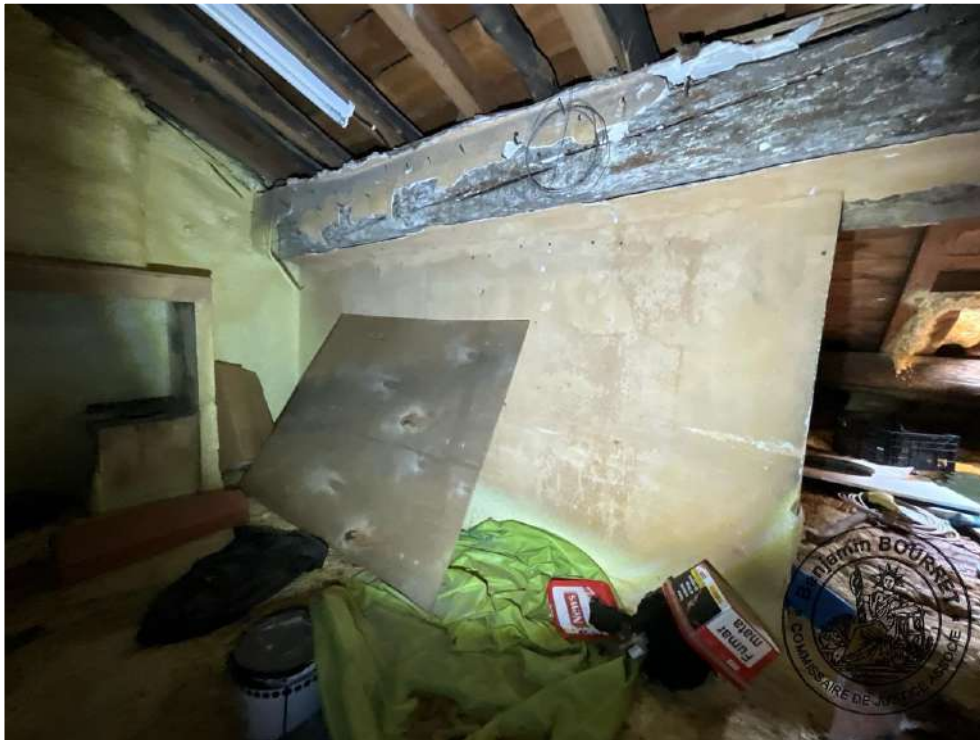
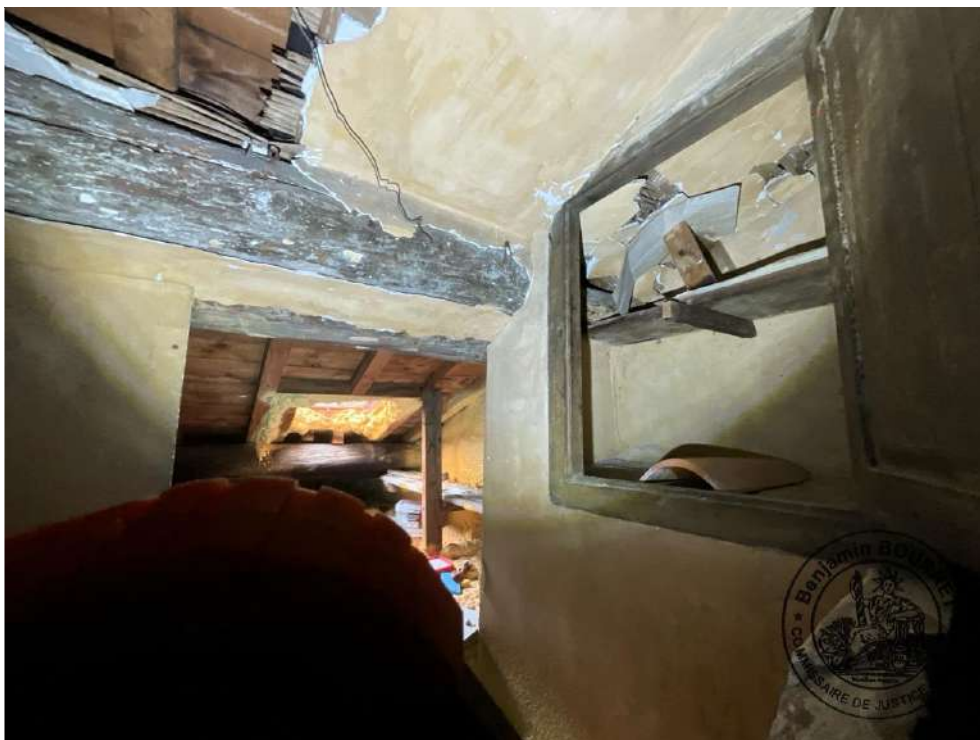
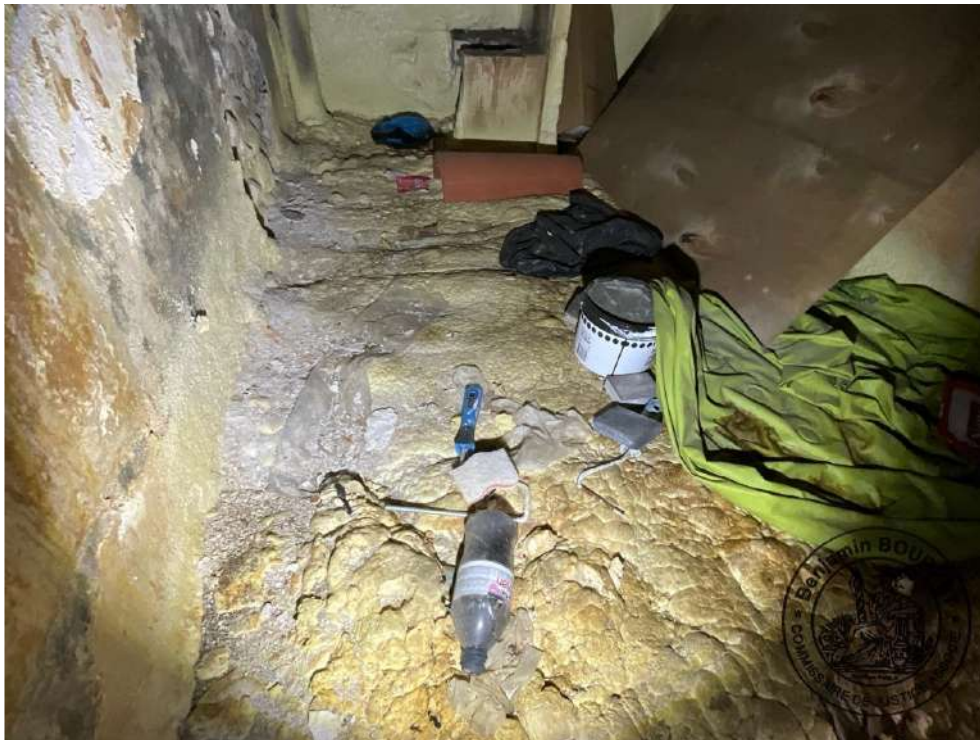
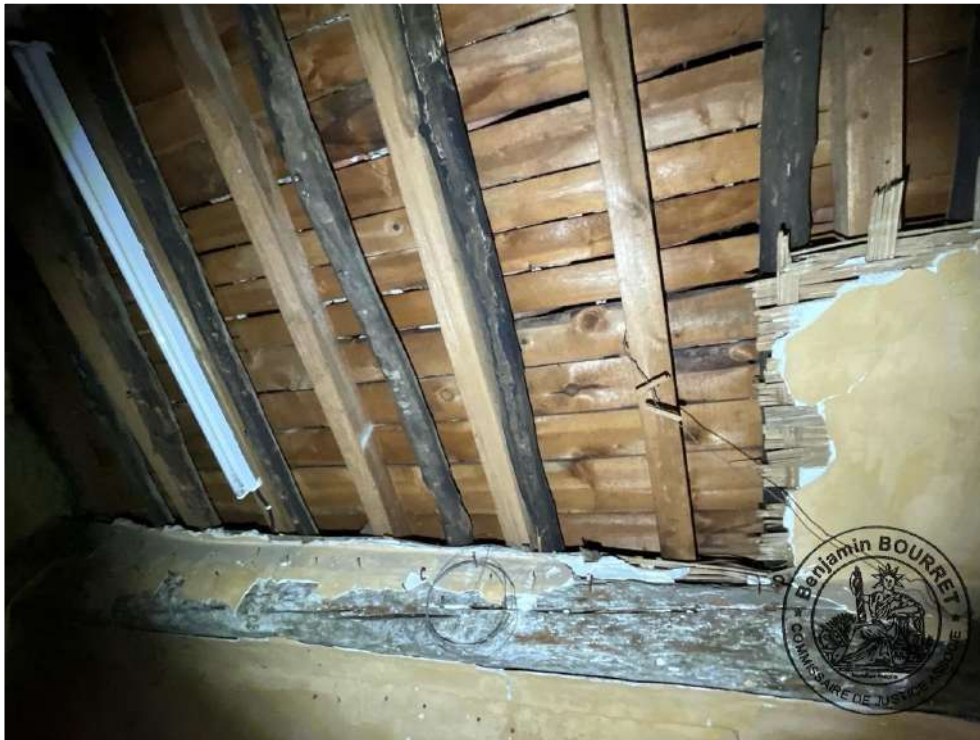
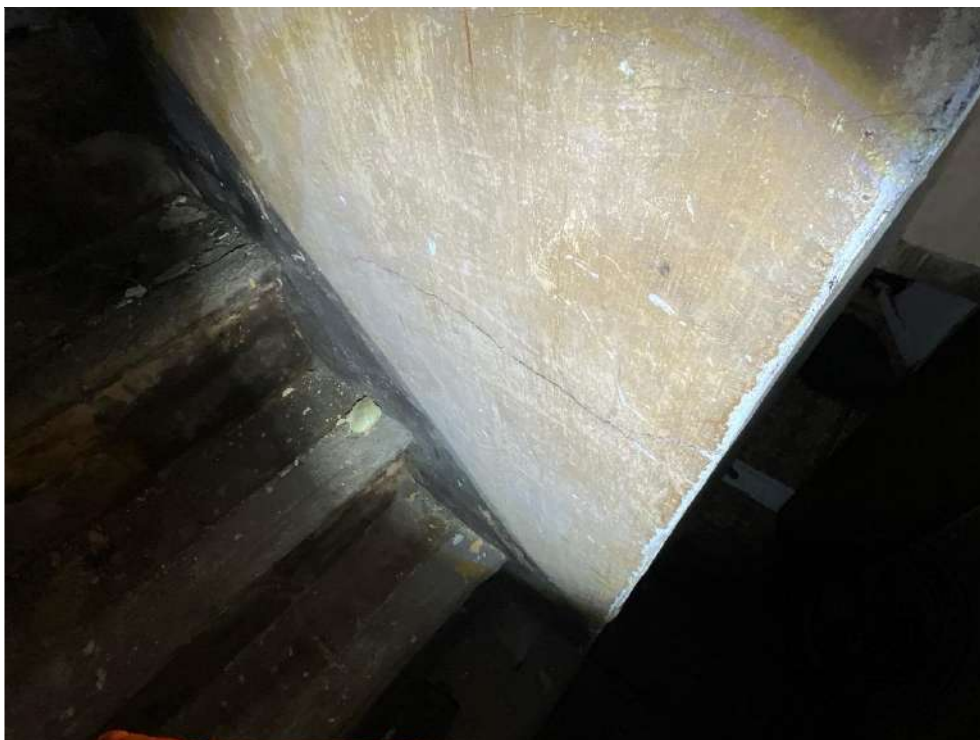
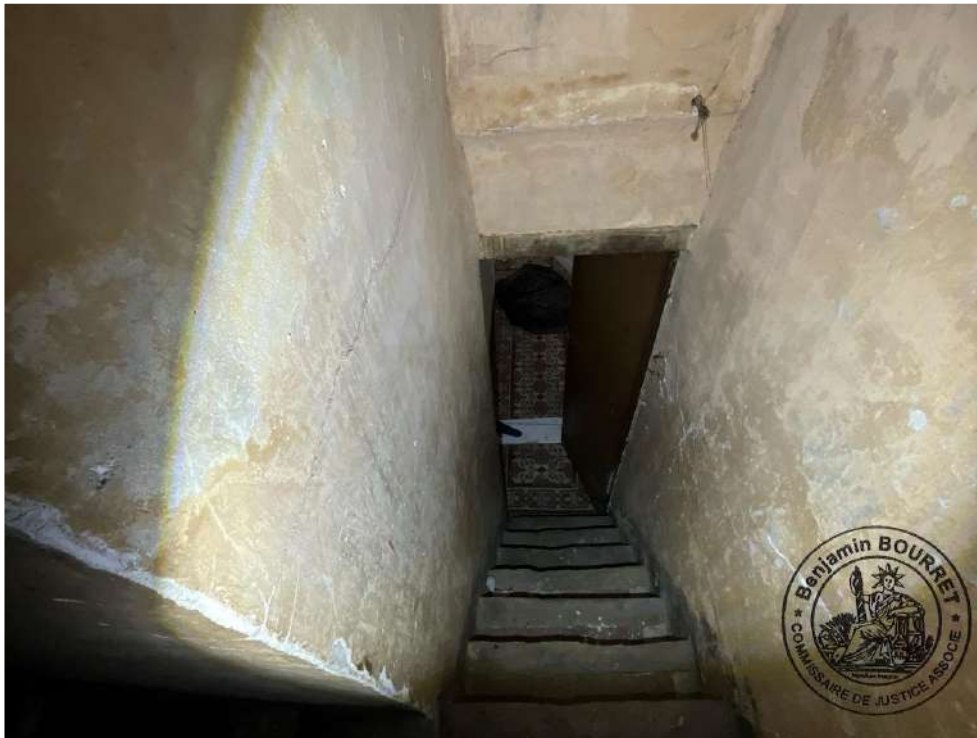
#### **D- Combles / Grenier :**

L'escalier est vétuste. Les marches et contremarches sont carrelées. Les nez de marches sont en bois.

Les murs de l'escalier sont vétustes.

Au niveau du grenier, je constate que la maison est en charpente bois.

Impossible d'avancer dans le grenier en raison d'un plancher recouvert de mousse polyuréthane.

Au premier pas, je constate que le plancher s'affaisse.

Une lucarne est manquante en pente de toit.
